Rapport 2012:32

Arkeologisk förundersökning

Mur i Skänninge rådhus

RAÄ 5
Skänninge rådhus
Skänninge stad
Mjölby kommun
Östergötlands län

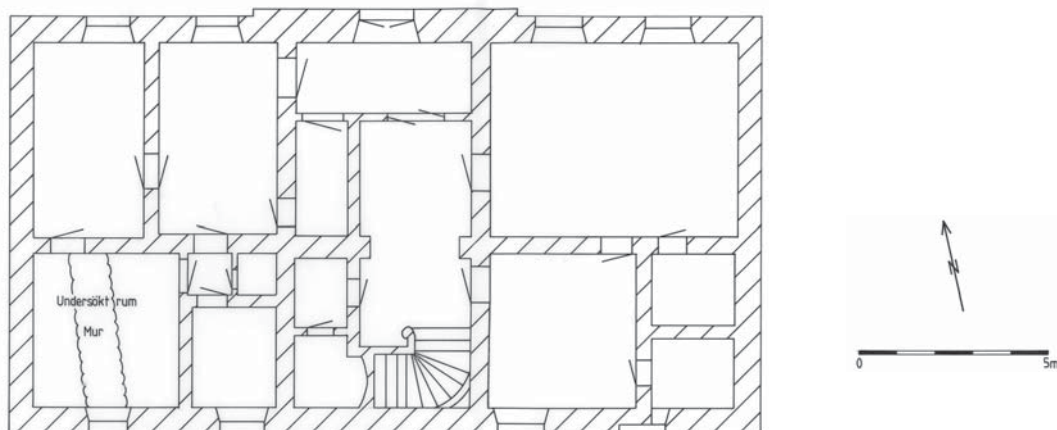
Figur 3. Plan över bottenvåningen av Skänninge rådhus. Skala 1:200.

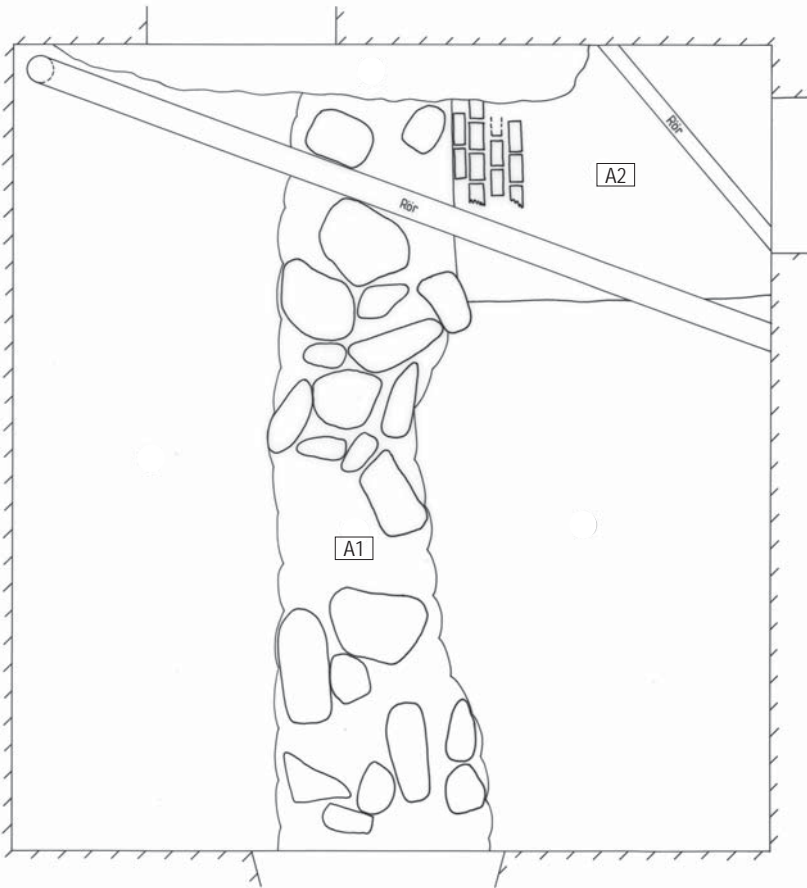
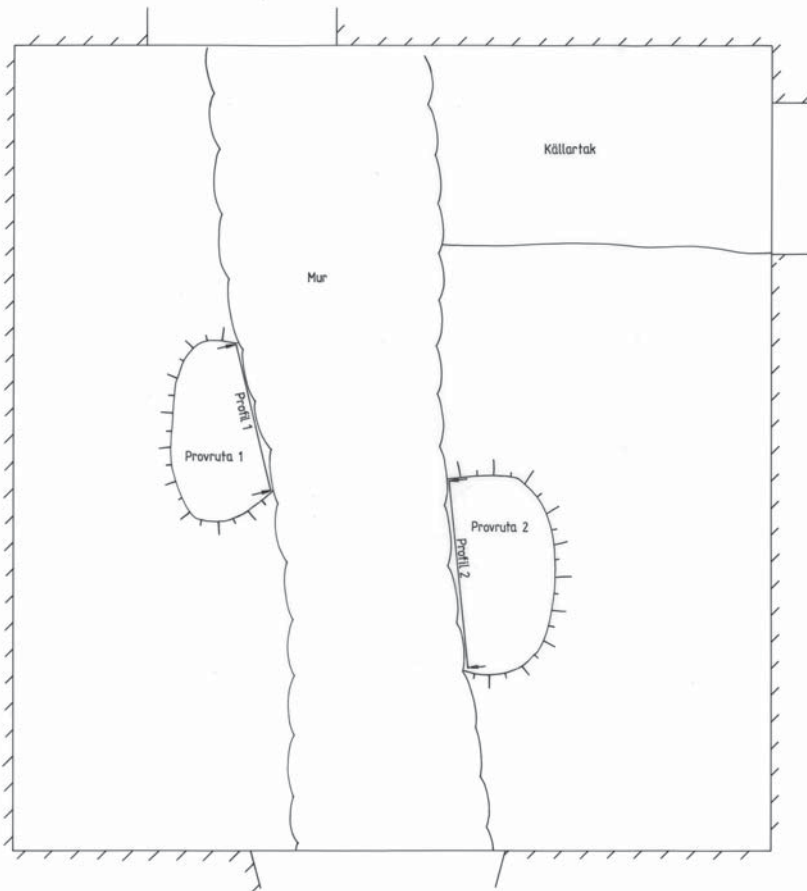
Figur 4. Överst planritning med de påträffade anläggningarna, A1 - mur och A2 - vävt källartak.
Nederst planritning visande var de två provrutorna grävdes och var profilerna ritades.
Skala 1:40.

Vid undersökningen av underliggande golvmaterial i ett av rummen i Skänninge rådhus framkom en mur (A1) på ett djup av ca 0,05 m. Den påträffades i nord-sydlig riktning och bestod av större stenar (0,20-0,40 m) med mindre stenar liggandes emellan. De större stenarna vilade på ännu mindre stenar lagda som ett underlag. Muren låg i ett mycket torrt raseringslager (L1) med inslag av tegel, kol och kalkbruk. Muren har troligen inte varit uppbyggd med kalkbruk.

I den nordöstra delen av muren framkom ett tunnvalvt källartak (A2). Tegelstenarna var 7,5x15x27 cm i storlek. Även denna konstruktion krävde att de planerade ingreppen blev så grunda som möjligt för att inte rasera välvningen.

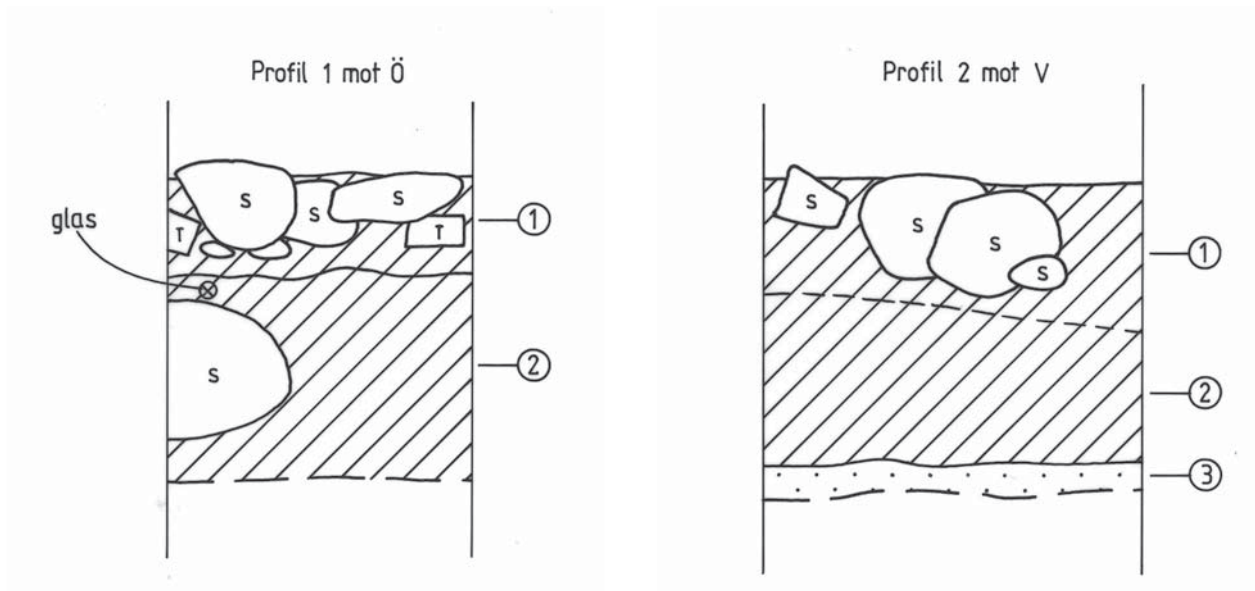
Figur 5. Profiler från provruta 1 och 2 (för lagerbeskrivning se kapitlet Resultat och tolkning). Skala 1:20.

Två gropar grävdes intill muren till ett djup av 0,80 m. Detta utfördes för att kunna fastställa murens konstruktion, funktion och eventuell datering. Under muren som var bevarad till en höjd av ca 0,30 m vidtog ett lager (L2) innehållande tegelkross, kalkbruk och mindre stenar. Lagret var upp till 0,50 m tjockt. Under detta fanns orörd sand (L3) på ett djup av ca 0,80 m under undersökningsnivå (figur 5).
