Rapport 2012:209

Antikvarisk medverkan

Smedstorps dubbelgård

Norra Vi socken
Ydre kommun
Östergötlands län

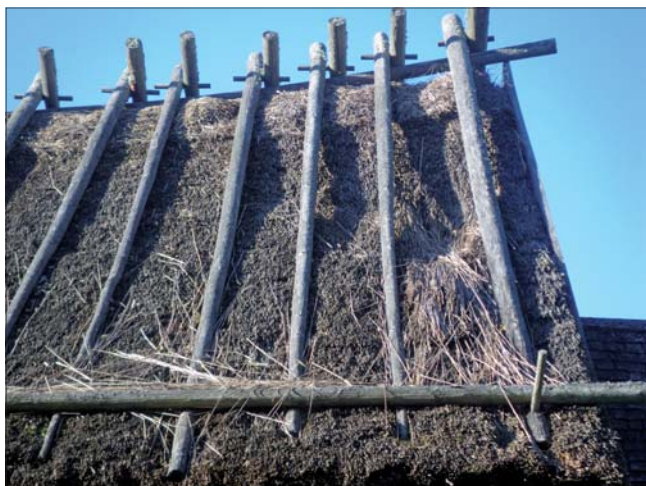
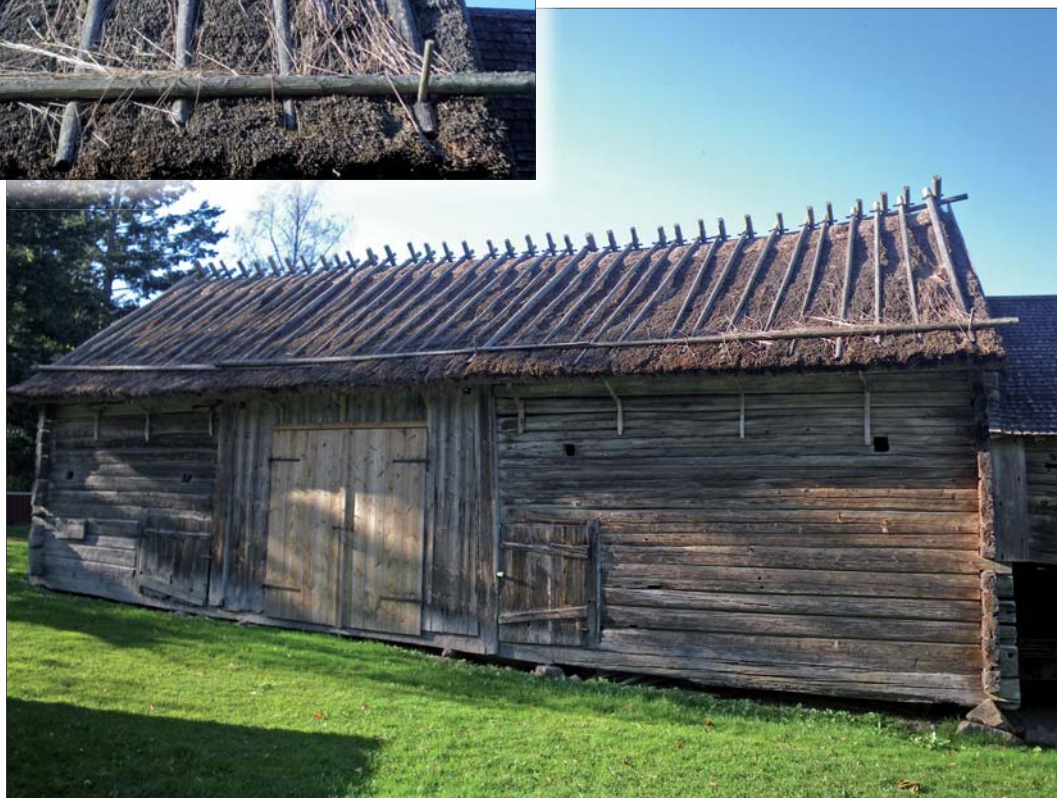
Halmtaket på loge B23 lades 2004. Ryggningen på ett halmtak behöver ses över med jämna mellanrum, ca 7 - 10 års intervaller. Ryggningen på halmtaket hade sjunkit ihop och var så gles att regn kom in i byggnaden.

Loge B23 där ryggningen är nästan borta samt detalj på den magra ryggningen.

På logbyggnaden B23 är ryggingen åtgärdad. Den gamla råghalmen är bortrensad och ersatt med ny råghalm som kommer från takläggarens egen gård i Skurup i Skåne. Hängslanorna har fått en översyn och en av ekdymlingarna har bytts ut mot en ny.

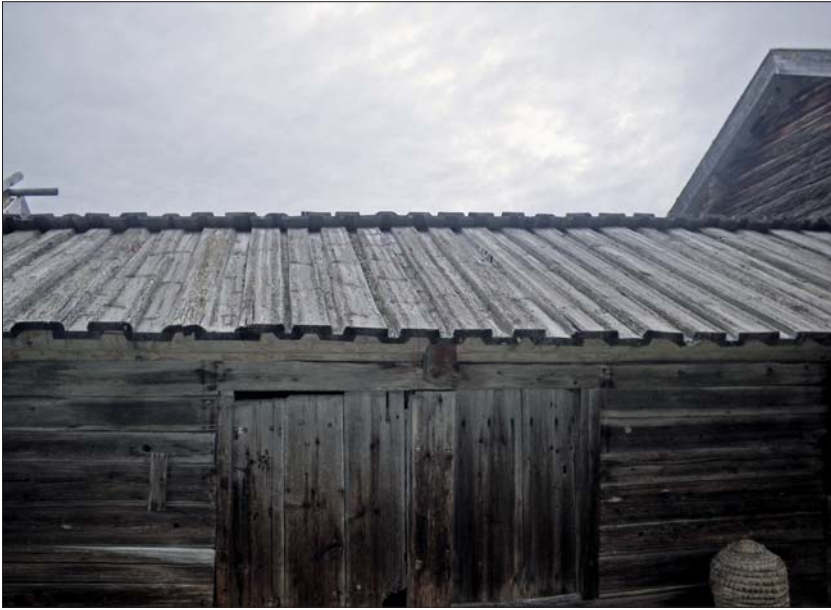
Brädtaket på visthusbod A4 var rötskadat och angripet av svamp. På grund av att virket till brädtaket var av dålig kvalitet har bräderna blivit rötskadade i förtid. Stegen som hänger på norra sidan om samma visthusbod har varit utsatt för snö och regn samt takdropp. Detta har lett till att stegen med åren har blivit mycket rötskadad och nu fallit samman.

*Brädtaket på visthusboden A4
före renovering.*

Allt gammalt virke i det rötskadade brädtaket på visthusboden A4 har rensats bort. De nya brädorna är lagda som en lockpanel med hyvlade spår. Genom att de överlappar varandra håller brädtaket längre. När någon bräda blir rötskadad är det bland de översta och då är det lätt att byta dessa. Vattenspårerna är gjorda med två spår på varje bräda och som är vända mot varandra. Spårerna är handhyvlade. Brädorna är vankantade och inocken ligger nockbrädor som har ca en centimeters förskjutning så att den ena nockbrädan råder över den andra. Takbrädorna är av god kvalitet, av tätvuxet, hartsrikt virke så att materialet ska hålla länge.

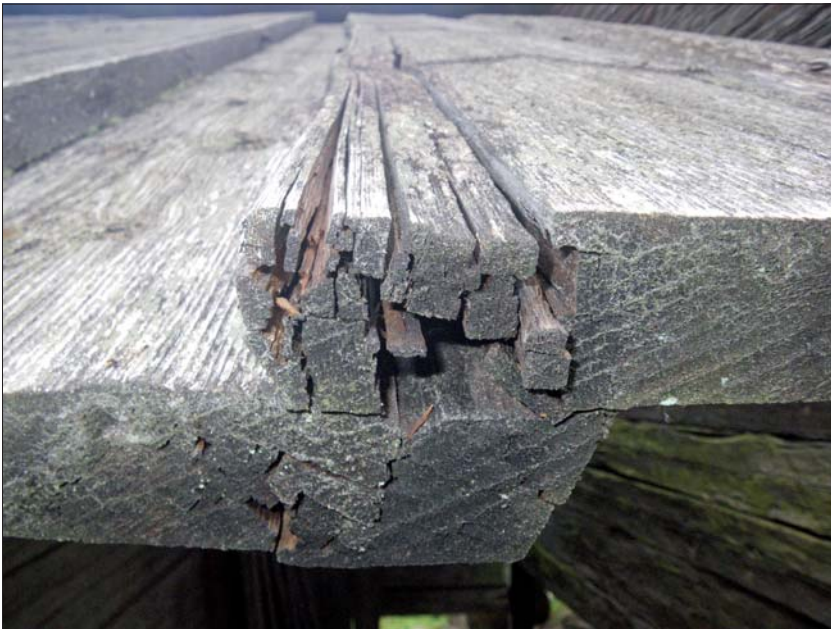
Virket är rötskadat.

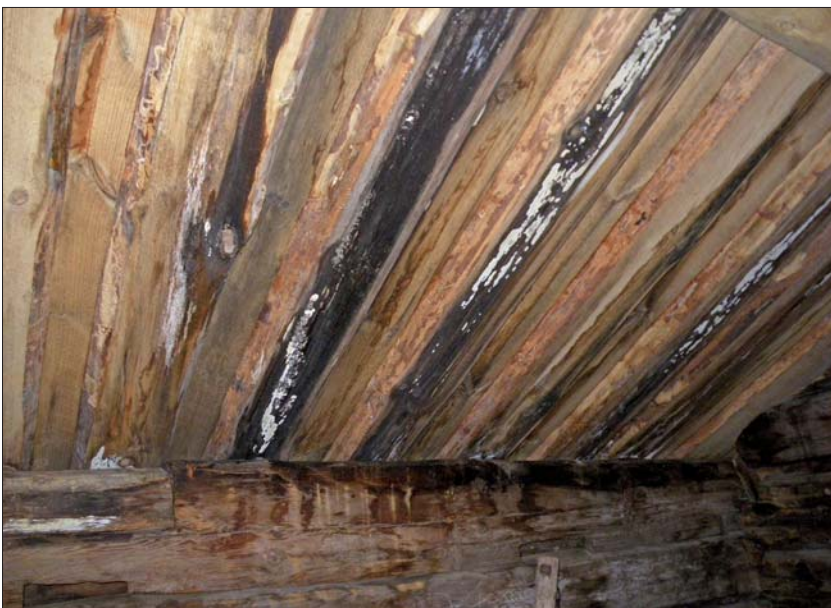
*Rötskadorna har lett till svamp-
angrepp på insidan av taket.*

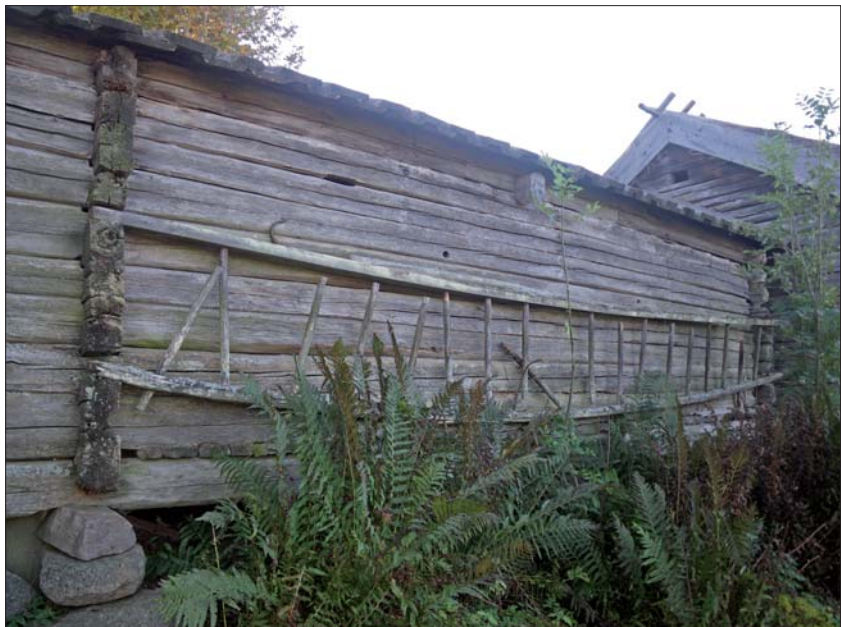
Rötskadad stege.

Stegen har nytillverkats av kluven gran och pinnarna är av naturvuxen gran. Varannan pinne är kilad med en liten kil av ek för att hålla pinnarna i spänn så att de inte glider ur. Två nya pinnar sitter på plats i de gamla hålen i väggen så att stegen lutar lite och vatten kan rinna av.

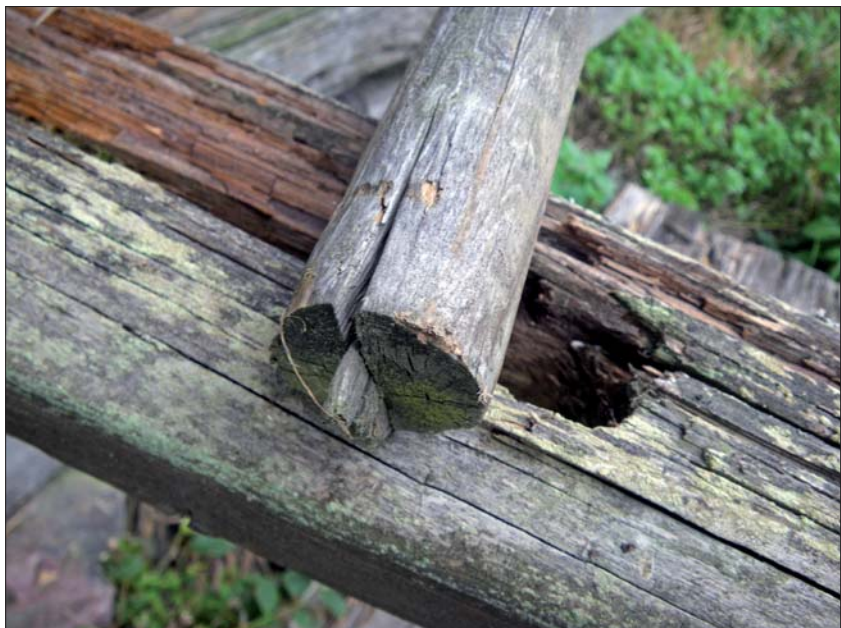
Detalj, kilad stegpinne.

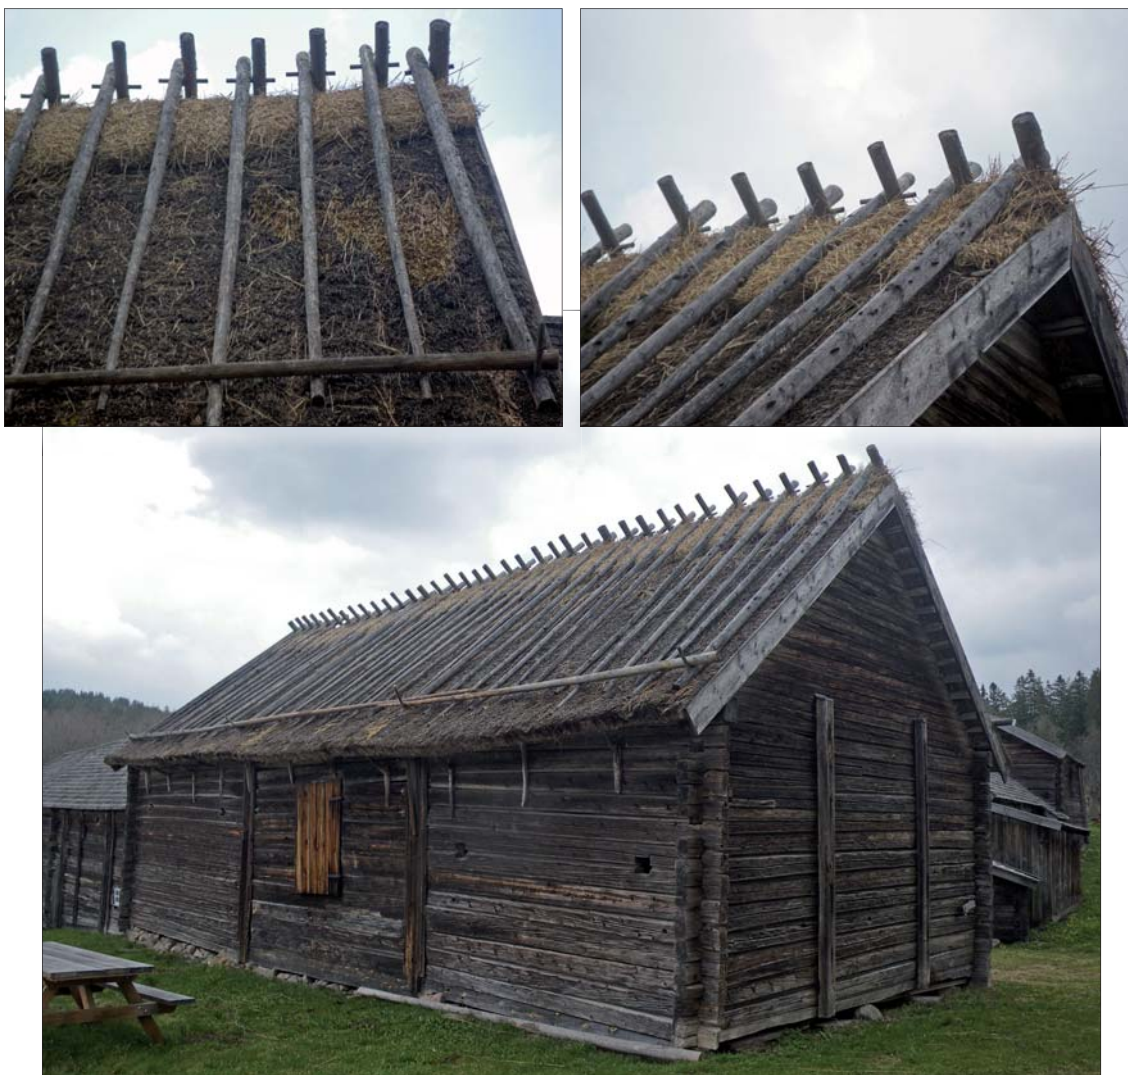
Efter genomfört arbete med ny rygging.

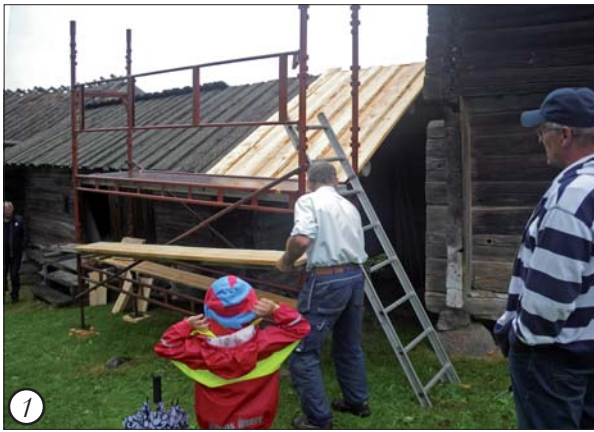
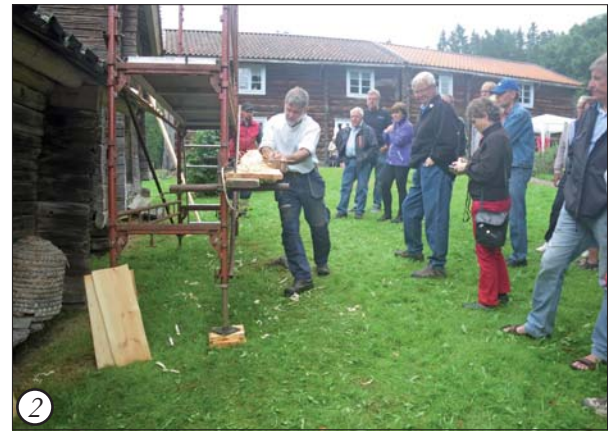
1-2: I samband med Smedstorpsdagen 18 augusti 2012 visades pågående läggning av brädtaket och hur man handhyvlar spår i brädorna.

Enligt ett foto från 1946 taget av fotografen A C Hultgren visar att visthusboden A4 inte hade dennock som tillkom vid omläggningen år 2000. Fotot har fått vara vägledande vid omläggningen och taket har fått tillbaka sitt utseende med en brädnock. I samband med Smedstorpsdagen den 18 augusti 2012 demonstrerade en av takläggarna hur man lägger ett brädtak och vikten av att använda virke av bra kvalitet.

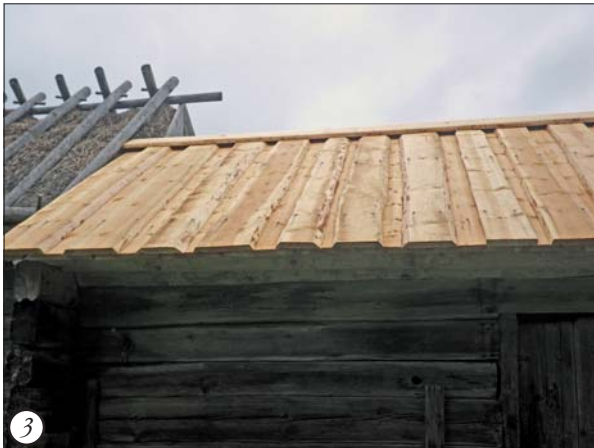
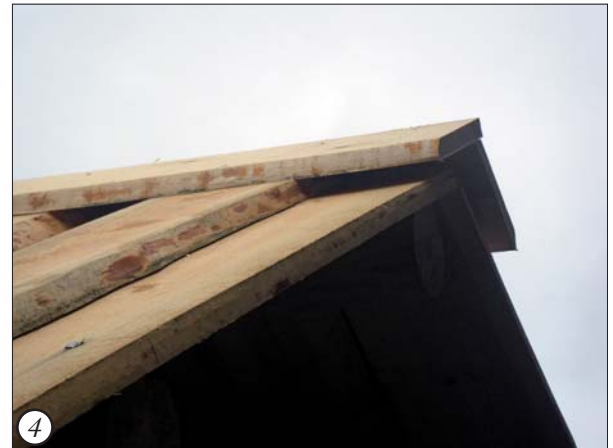
3-4: Det nytillverkade brädtaket samt detalj av nocken.

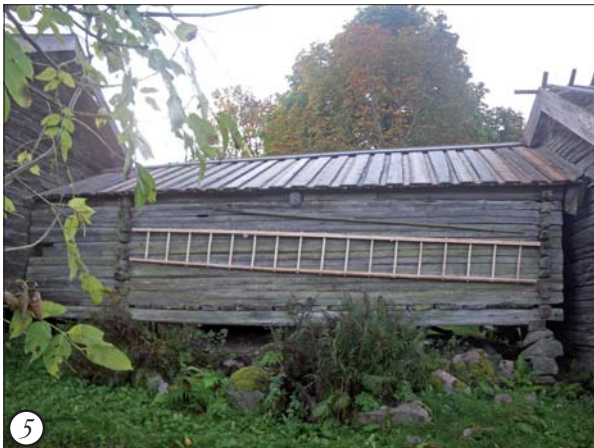
5: Visthusboden med den nytillverkade stegen.

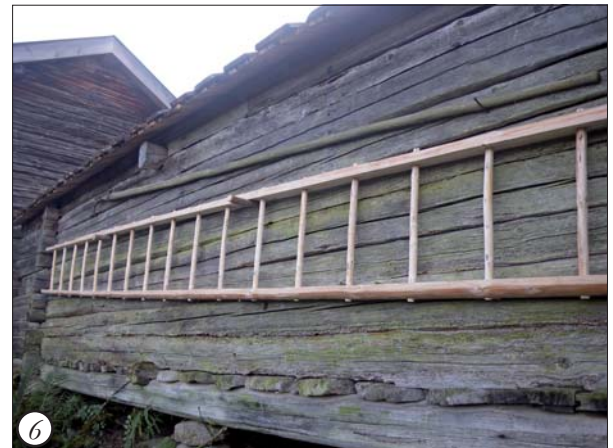
6: Den nytillverkade stegen på nya pinnar för upphängning.

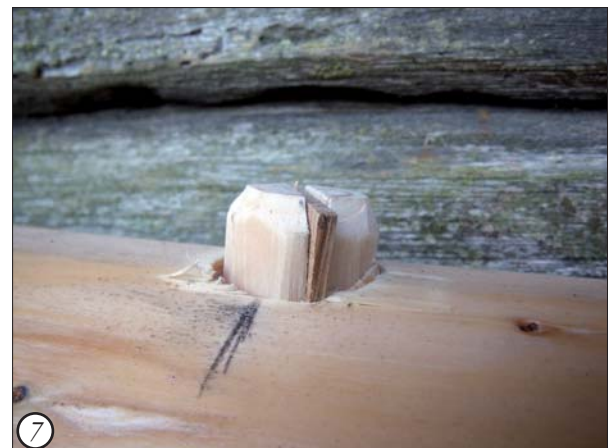
7: Detalj, stegpinne med en kil av ek.

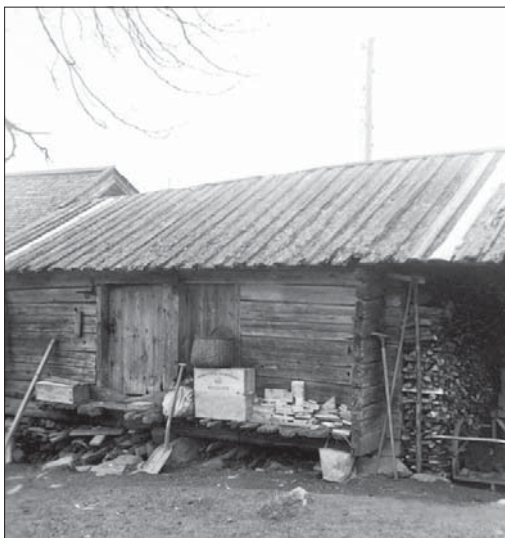
Foto från 1946 som legat till grund för renoveringen av brädtaket.
