Rapport 2012:216

Antikvarisk medverkan

Kulturreservatet Öna

Öna 1:3 och 1:5
Nykils socken
Linköpings kommun
Östergötlands län

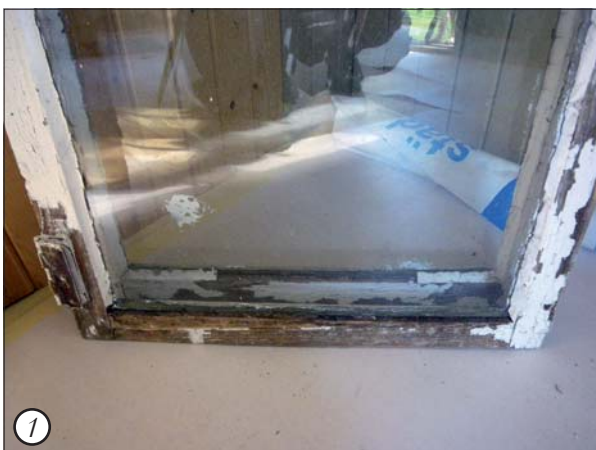
1. Bågottenstycke i Röda stugan.

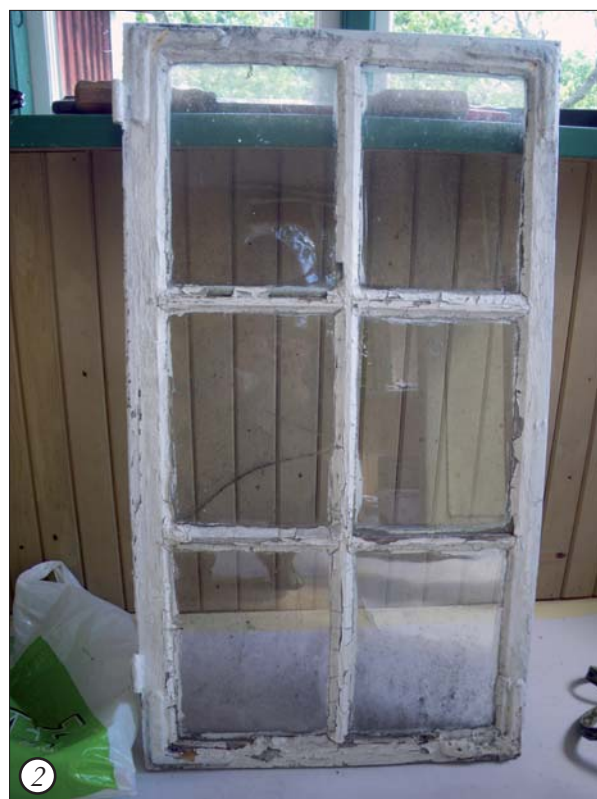
2. Fönsterbåge i skafferidelen före renovering.

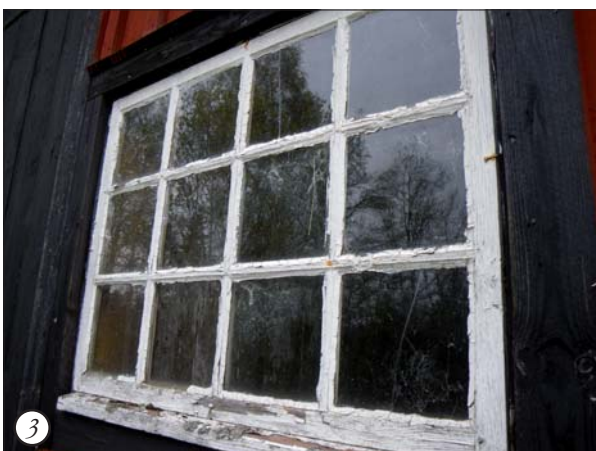
3. Fönsterbåge i ladugården.

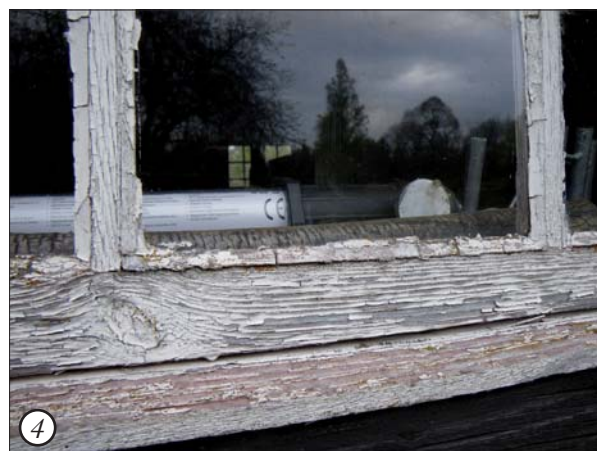
4. Detalj av fönsterbåge i ladugården före renovering.

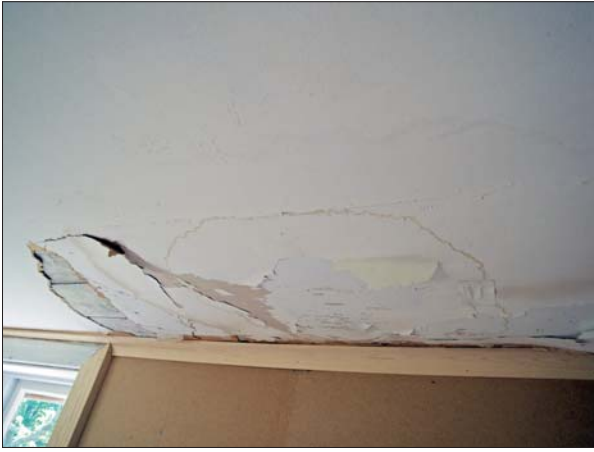
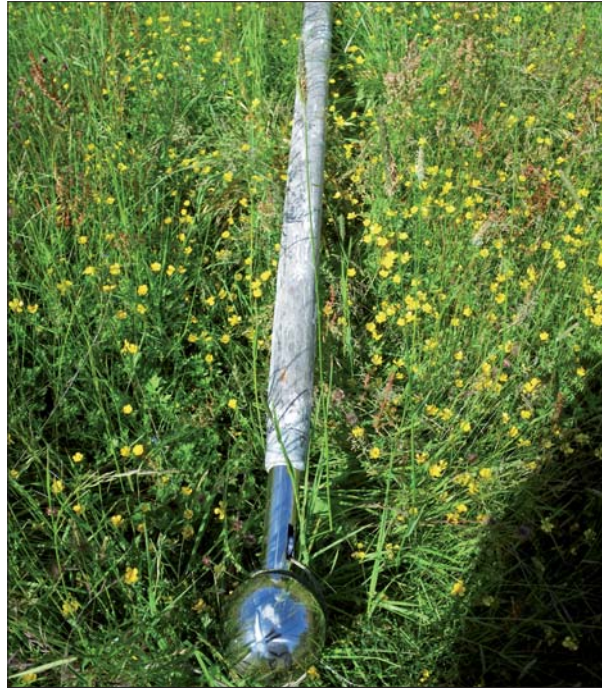
*Ovan. Skador på det pappspända taket.
Nyttillverkad hålkärsläst.
T h. Flaggstängen före renskrapning.*

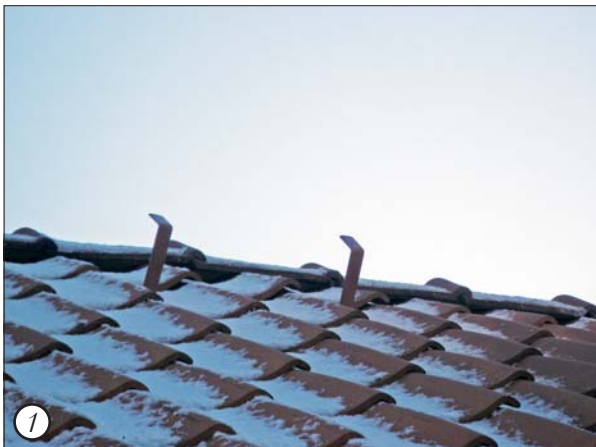
1. Upphängningsanordning för stege, utförd i smide.
2. Färdigt lattastaket med gånggrind.
3. Fönsterbåge i boden efter renovering.
4. Detalj av fönsterbåge i boden.
5. Fönsterbåge i gamla ladugården efter kittning och målning.

För att det ska vara enkelt för sotaren att sota och komma upp på taket i grå stugan har det tillverkats två krokarna i smide. Krokarna är monterade på grå stugans nock så att en stege kan hakas fast, så man på ett säkert sätt kan gå upp på taket.

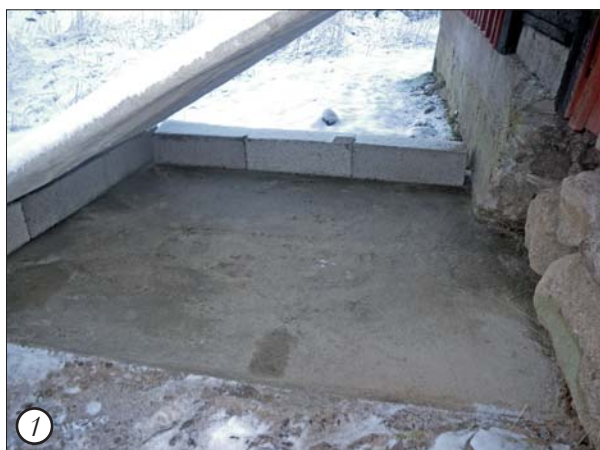
1. Gjutna gödselplatta vid röda ladugården.

För att få en tillförlitlig och godkänd hantering av gödsel har en gödselplatta gjutits i på berget där den gamla gödselstacken en gång låg. Gödselplattan är gjuten i cement och dobbad i berget. På två sidor är den uppmurad med ett varv betonghålsten. Den spruckna grunden har lagats upp med cementbruk. I samband med detta arbete upptäcktes att syllen var rötskadad. Syllen har ersatts av en återanvänd stock. För att få den att ligga på plats har ett hörnjärn monterats i hörnet mot mötande syll. Fönstren till röda ladugården har tättspröjade rutor. Bågarna är rensade från kitt och lös färg. De är kittade med linoljekitt och målade med vit linoljefärg med tre strykningar. Glasrutorna är urplockade och kittfalsarna är rengjorda och oljade.

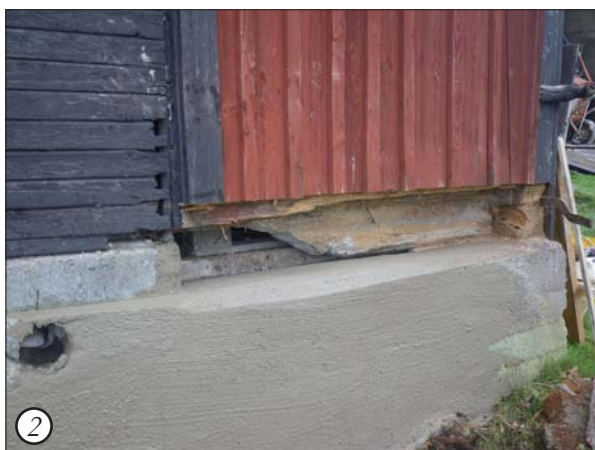
2. Den rötskadade syllen är borttagen.

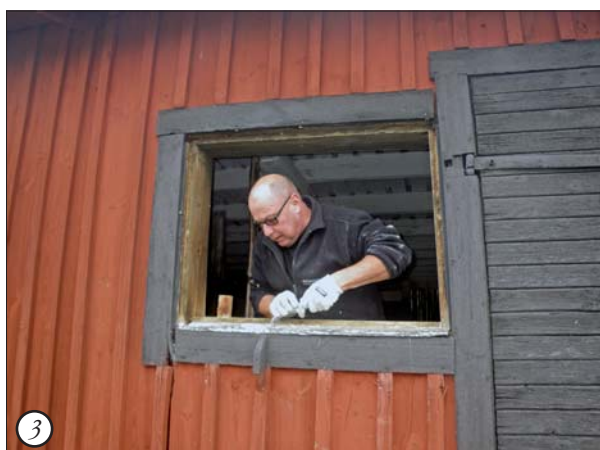
3. Hans Tillfeldt skrapar bort lös färg på fönsterbrädan, röda ladugården.

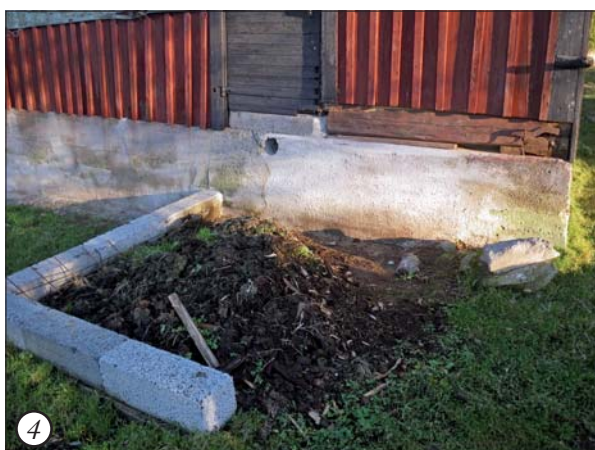
4. Grunden är upplagd och syllen är kompletterad med en återanvänd stock.

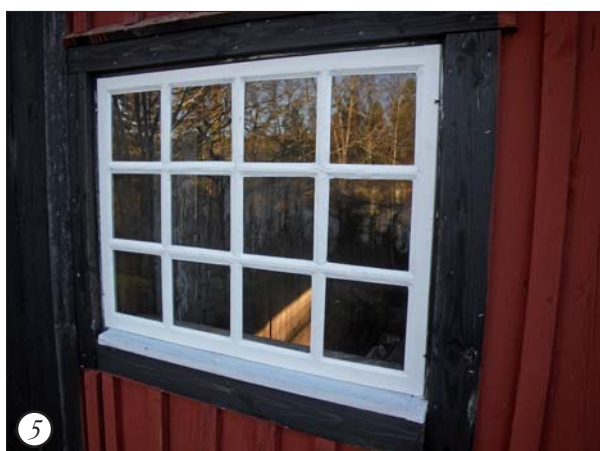
5. Spröjsat fönster är upplagt i röda ladugården.

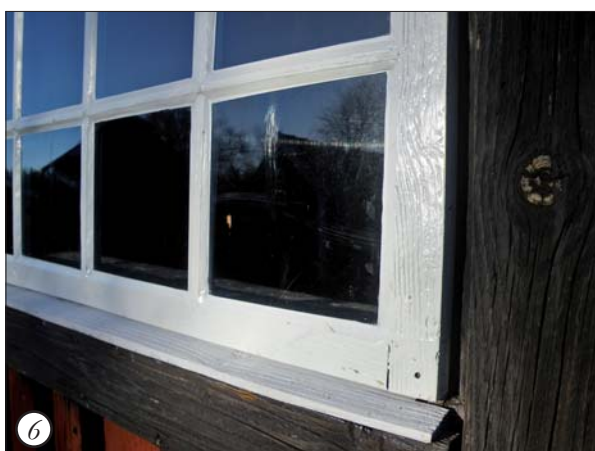
6. Detalj av fönster efter renovering, röda ladugården.

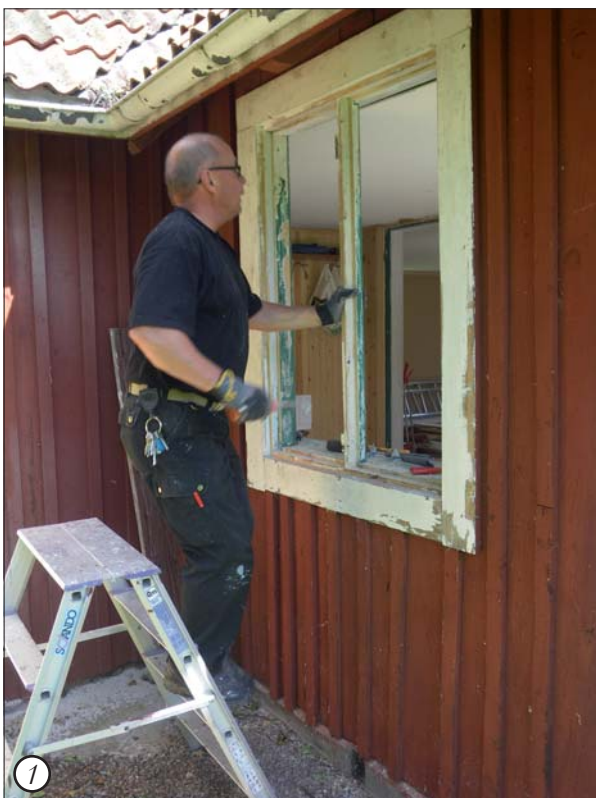
1. Ett stort arbete är nerlagt med att skrapa foder, mittposter och karmar på röda stugan.

Alla fönster är renoverade. Glasrutorna är urplockade, kittfalsarna är rengjorda och halvolyjade. All lös färg har skrapats bort och allt kitt har tagits bort. Bågarna är kittade, målade tre gånger med vit linoljefärg. Även foder, knutbrädor, vindskivor och mittposter är skrapade och målade med samma färgtyp. Fasaderna har borstatts och målats med röd slamfärg.

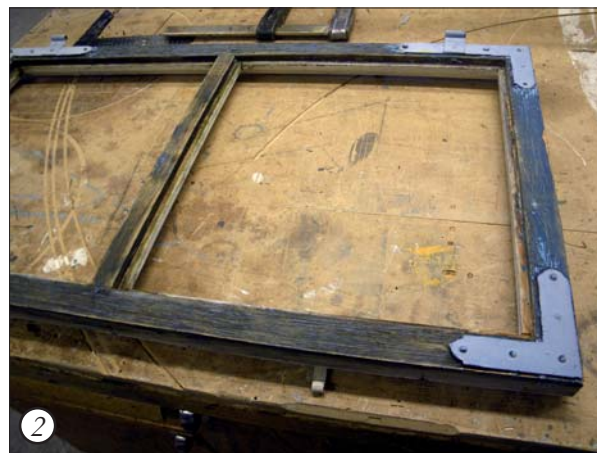
2. Fönsterbågar efter skrapning och uttagning av glas.

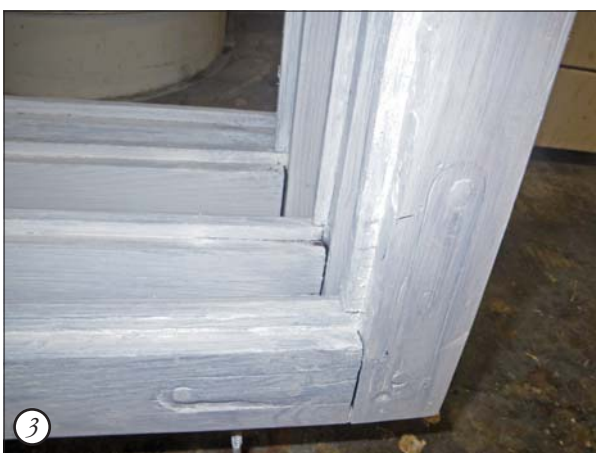
3. Grundade och renoverade fönsterbågar.

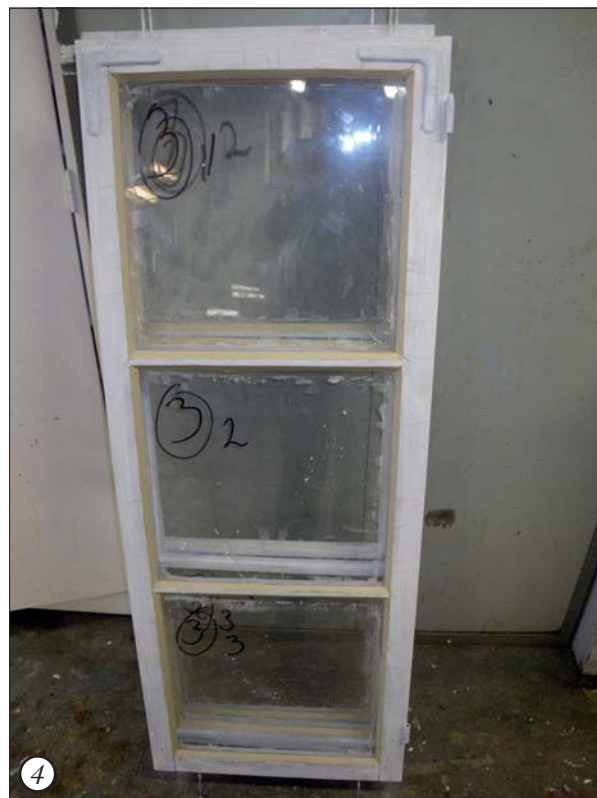
4. Grundade och kittade fönsterbågar.

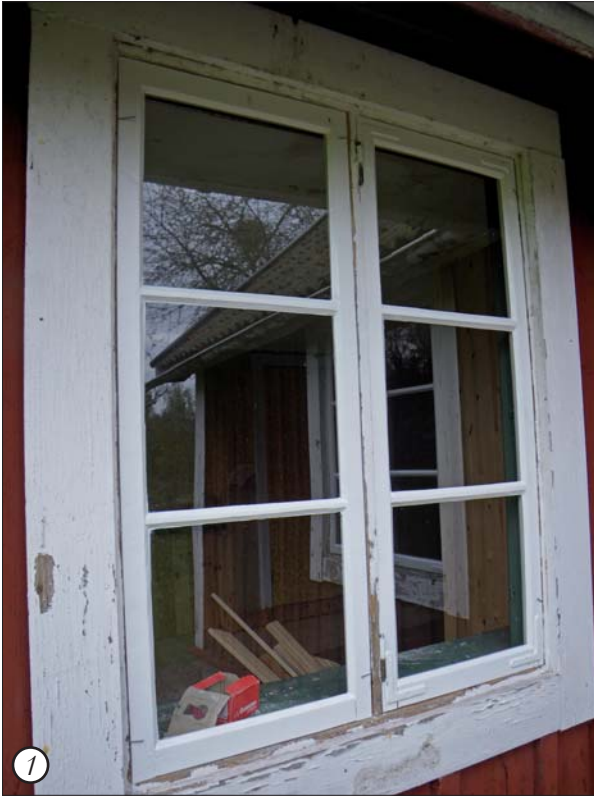
1

1. Färdig fönsterbåge, foder under skrapning.

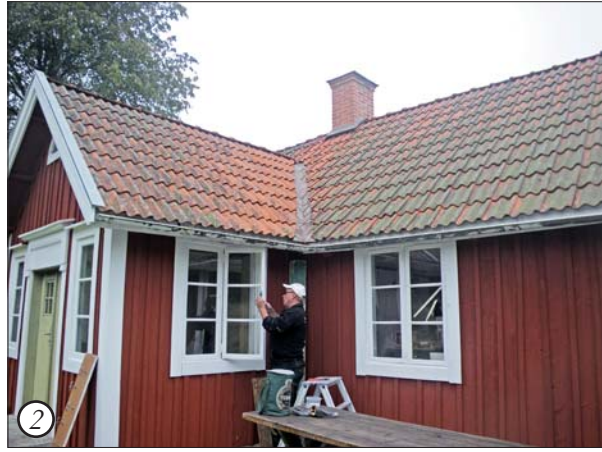
2

2. Målning av fönsterbågar, sista strykningen.

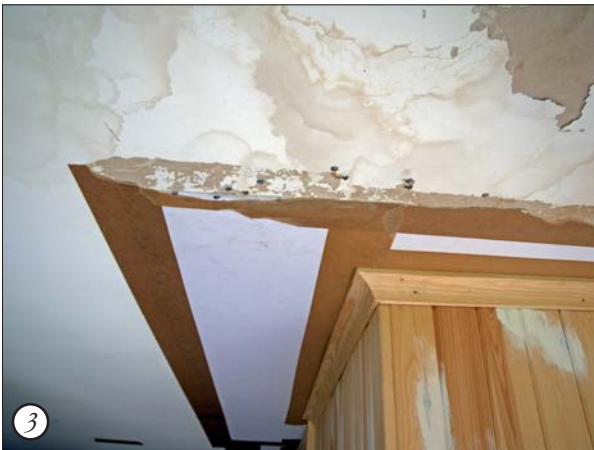
3

3. Utklästring av remsor i taket i hallen.

taket klistrats ut med makuleringspapper. Remsorna har flossats och slipats för att få jämna kanter. Taket hängde ganska mycket varför flera våder är ompikade. Taklist och mur vid kakelugnen är makulerade. Taket har patenterats med oljefärg och därefter strukits med limfärg i den ursprungliga ljusgrå kulören. De övriga taken kommer att behandlas på samma sätt, dock utan ompikning.

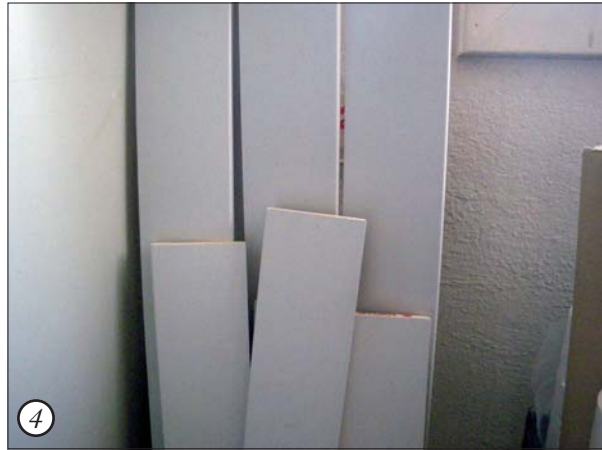
4

4. Nyttillverkade golvssocklar efter förlaga från 1930-talet, målade i samma gråa kulör som övriga snickerier.

Invändigt har fönster, foder och omfattningar målats med linoljefärg NCS 4005 R 80 B som är blandad med mycket vitt. Enkla golvsocklar är tillverkade och målade i samma kulör. Golvsocklarna kommer att spikas på plats i vår innan golvet strykes med ytterligare ett lager linoljelack. Alla golv är strukna med Le Tonkinois golvlack som är baserad på rå kallpressad linolja som är raffinerad med tillsats av tungolja 30 %. Ytterligare strykningar kommer att göras i vår.

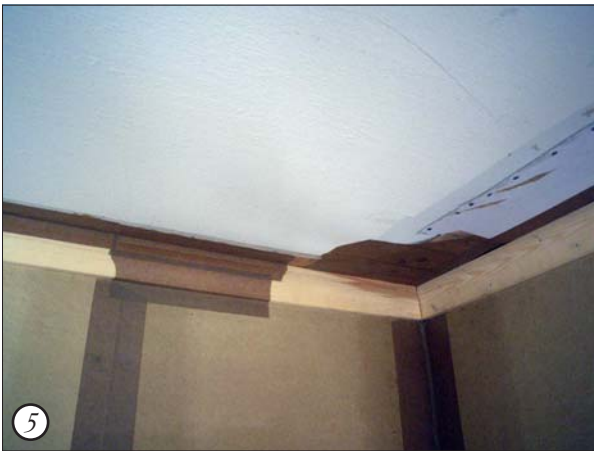
5

5. Makulaturremsor i taket till stora rummet.

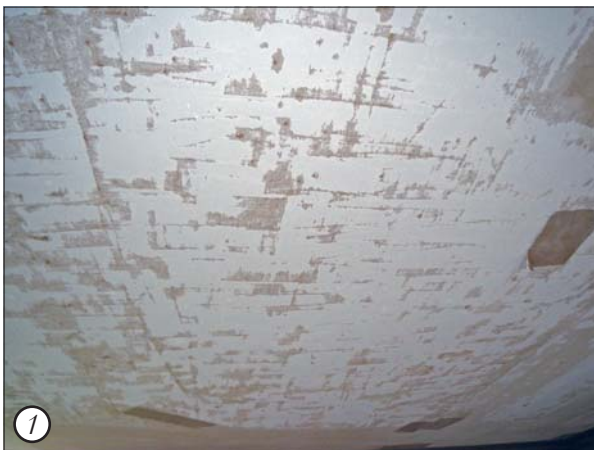
1. Skrapning av plastfärg, taket i stora rummet.

I taket till stora rummet fanns en pappspänning som var trasig. Under pappspänningen finns ett bräddtak med limfärgsmålade brädor. Pappen var struken med limfärg i en ljusgrå kulör. Taket har senare strukits med en plastfärg. Pappen har nu skrapats och all plastfärg har avlägsnats. Kvarvarande limfärg har tvättats ner. Efter torkning har de ca 40 skadorna i

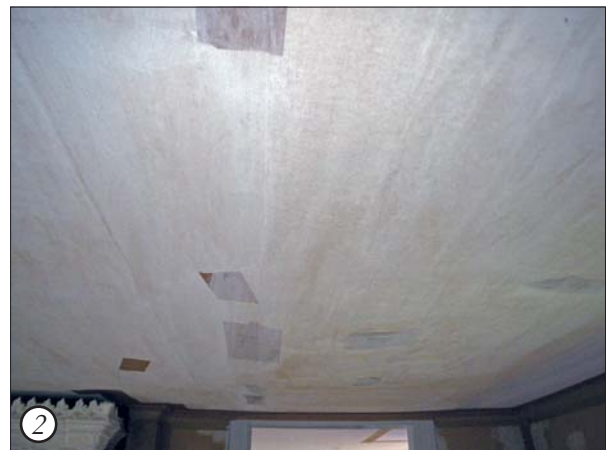
2. Taket är patenterat med ett lager linoljefärg.

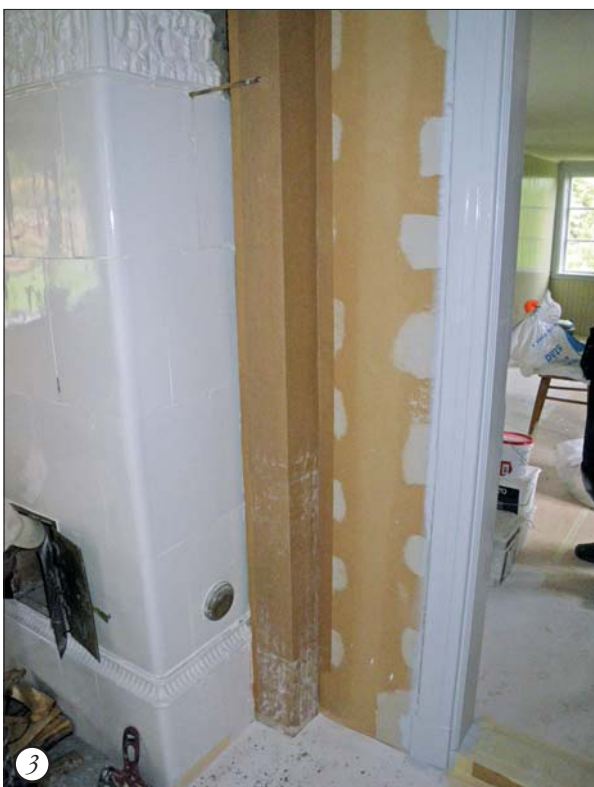
3. Makulering av muren vid kakelugnen.

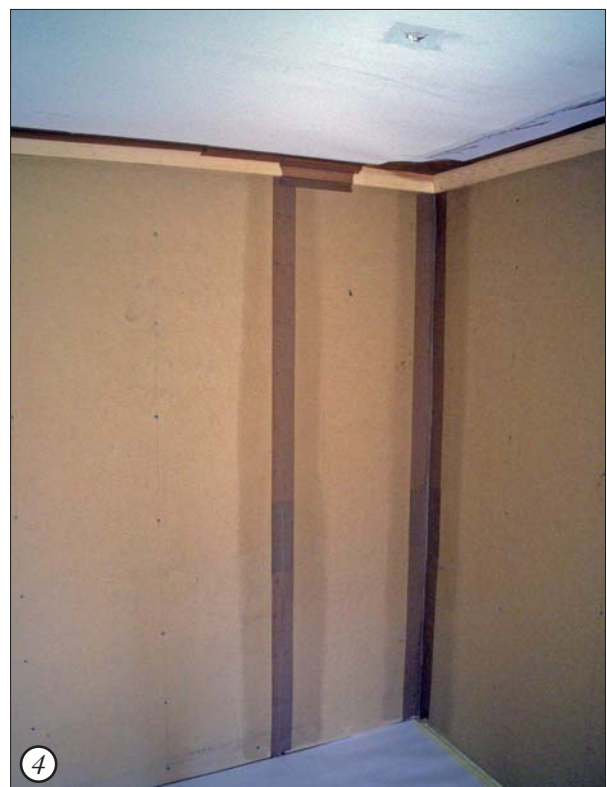
4. Vägg i stora rummet med makuleringsremсор vid skarven mellan tretexskivorna.

Väggarna har klättats med tretexskivor. Skarvar och hörn är försedda med fasettremсор och överremсор av makulaturpapper. De är limmade med veteklister. Ytan har sedan slipats och kompletterats med ytterligare makulatur kring fönster, golvlist och dörrfoder. Tapeten algblooming är från 1930-talet och inköpt av Handtryckta tapeter på Långholmen i Stockholm. Även den randiga bården i rosa och brunt är från samma inköpsställe.

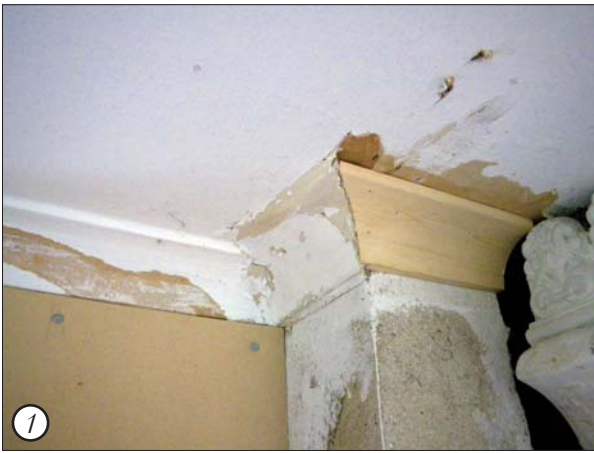
1. Ny hålkärslist.

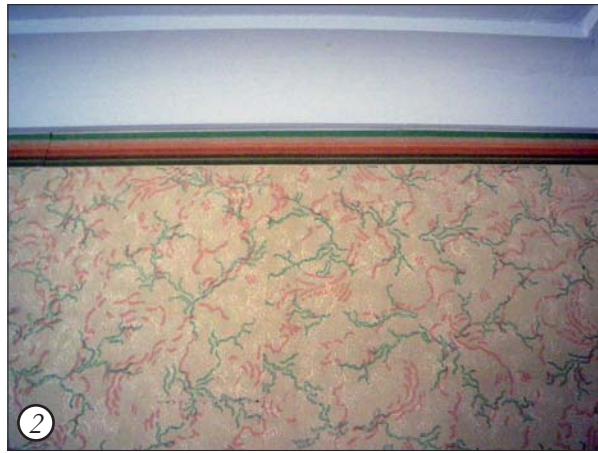
2. Detalj av tapeten, algblooming med bård.

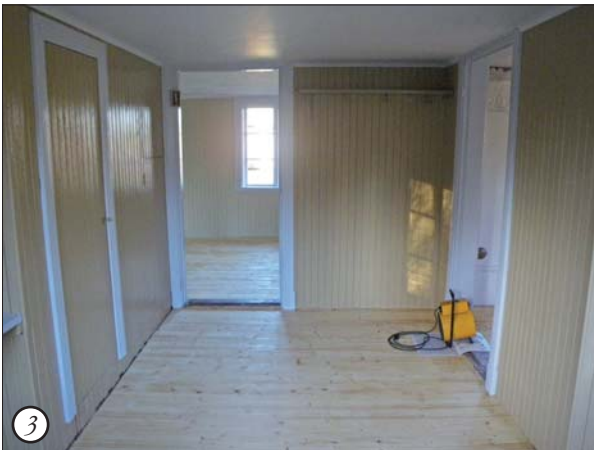
3. Golvet efter behandling med linoljelack.

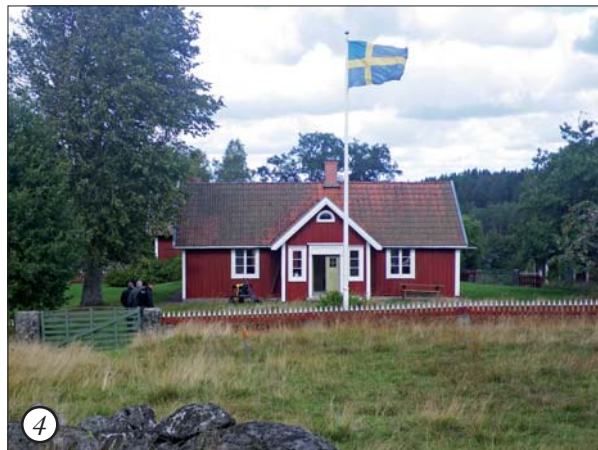
4. Röda stugan efter renovering och flaggan är åter hissad i den nyrenoverade flaggstängen.

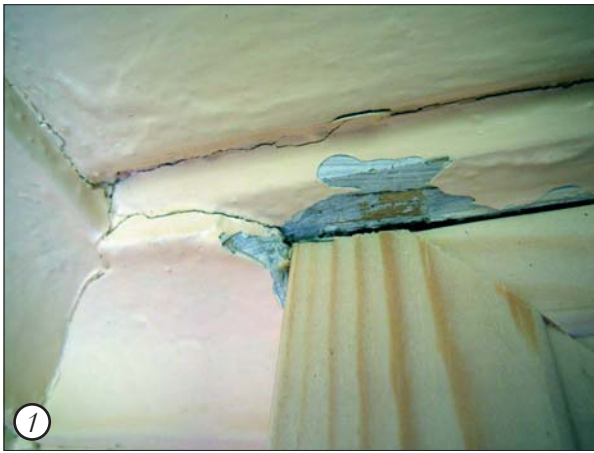
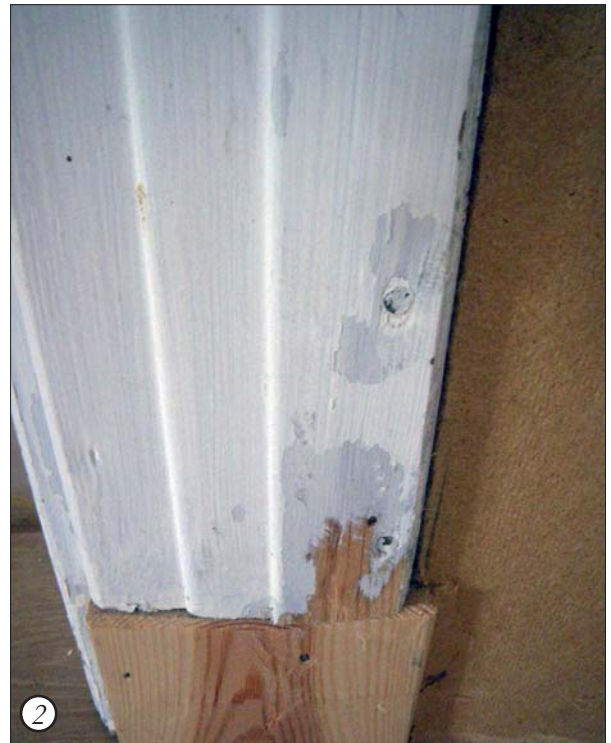
1 & 2. Den ursprungliga grå kulören fanns under den vita kulören på föder och lister.

Byggnadshistoriska iakttagelser eller erfarenheter gjorda under arbetet
Under befintliga färglager fanns äldre färglager på foder, lister, väggar och fönsterbågar. De kulörerna har tagits fram i renoveringsarbetet. Äldre tapetlager har tagits tillvara och dokumenterats av Östergötlands museum.

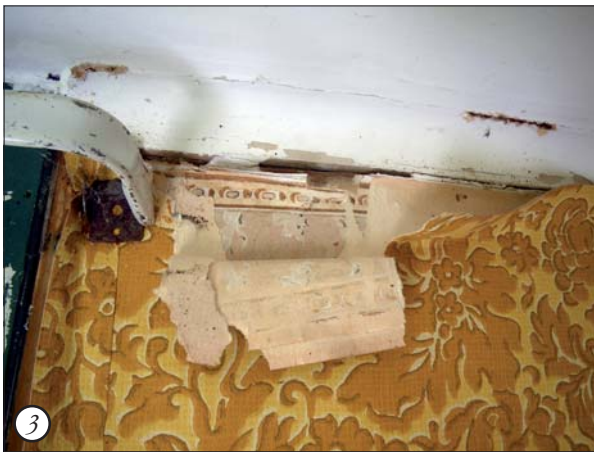
3. 70-talstapet i hallen som döljer äldre tapet som är klistrad på en papp.
