Rapport 2013:34

Arkeologisk förundersökning

## Vattenläcka i vinterkyla

Storgatan

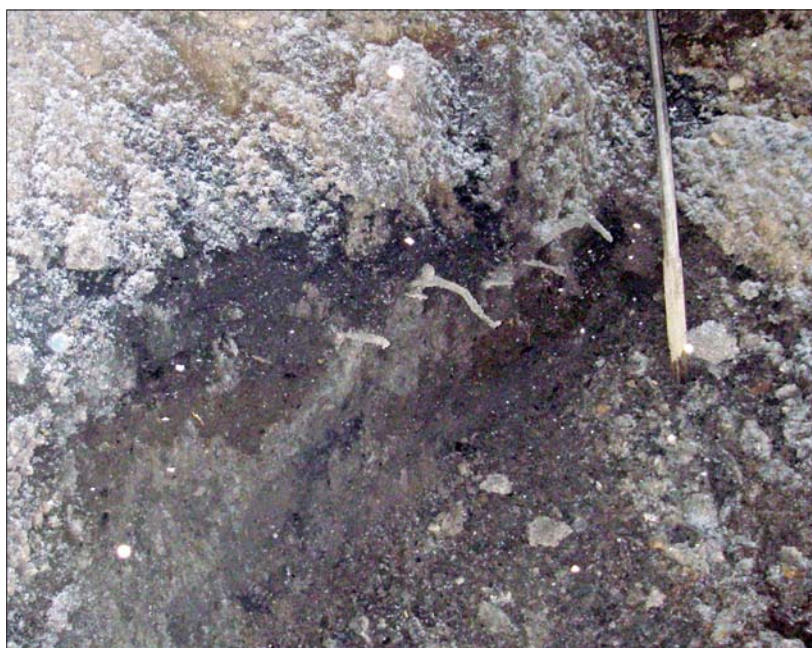
Figur 6. På bilden kan anas hur kvistar tillhörande den högmedeltida risbädden sticker ut från schaktväggen. Foto Ann-Charlott Feldt, Östergötlands museum.

risbädd som överlagrade den äldsta stenläggningen av kalkflis som påträffades vid undersökningar på 1960-talet i kv Dalian (se *Tidigare undersökningar i närområdet* ovan; Tagesson 2002:340f och 400ff).
