2015:223

ANTIKNVARISK MEDVERKAN

GUSUMS GRAVKAPPELL

UTVÄNDIGA ARBETEN

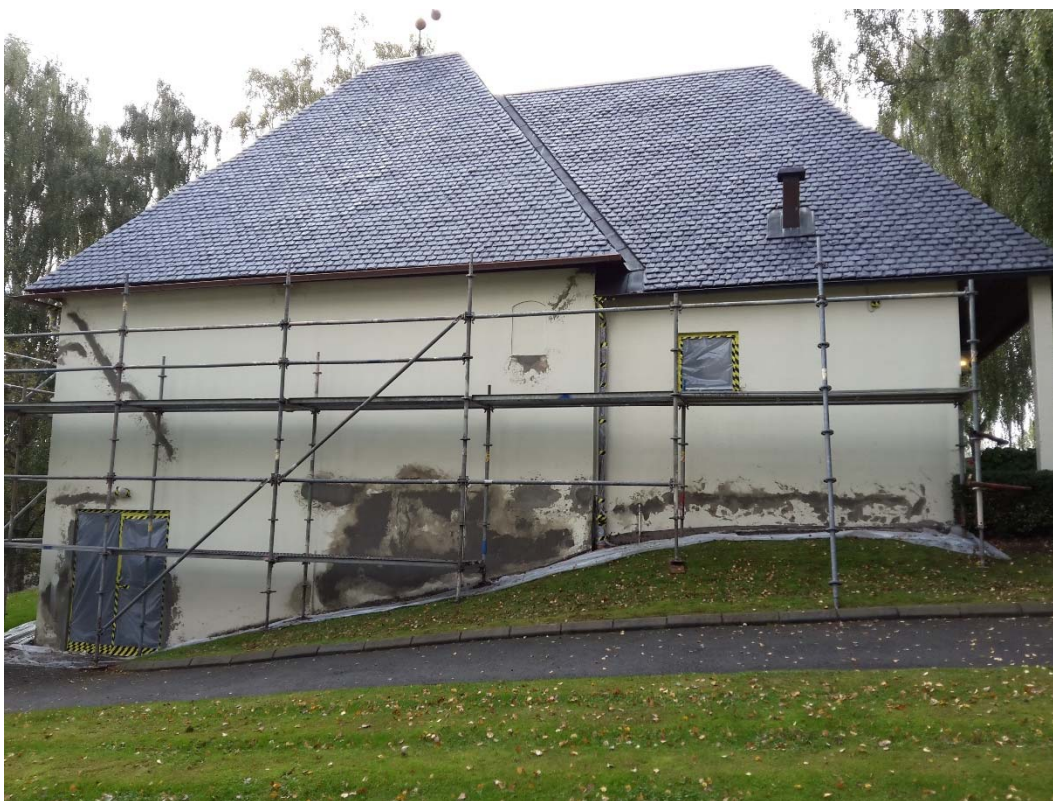
Lagningar på norra fasaden. Foto Joakim Karlsson.

Putsskador i fasaden. Från början var inte avsikten att hela fasaden skulle avfärgas, men lagningarna blev mer omfattande än man trott och det medförde även en total avfärgning. Delar av avvattningssystemet behövde också åtgärdas.

Skiffertaket rengjordes. Hängrännorna och två stuprör byttes på den äldre delen. Utformning och material, koppar, följde det befintliga. Fasaderna lagades med B-bruk, som är ett KC-bruk från Finja. Sockeldelen lagades med sockelputs från Sto. Det är ett cementbaserat putsbruk. Fasaderna avfärgades sedan med Puts grundfärg och Puts täckfärg från Alcro och sockeln avfärgades med Sockelfärg från Beckers. Samtliga är akrylatbaserade färger. Fasadkulör är NCS S 0603 – Y20R och sockeln målades i NCS S 1500 – N.

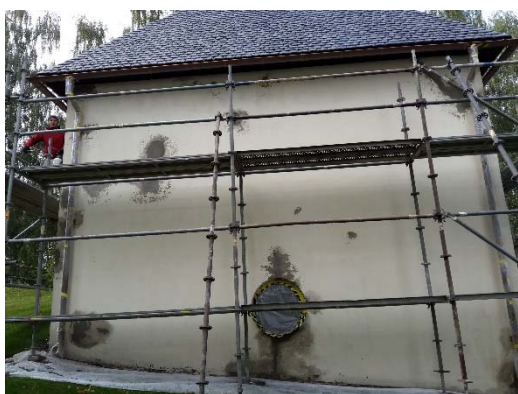
T v: Lagningar på östra fasaden. Foto Joakim Karlsson. T h: Lagning och målning av fönstret i östra fasaden görs 2016.

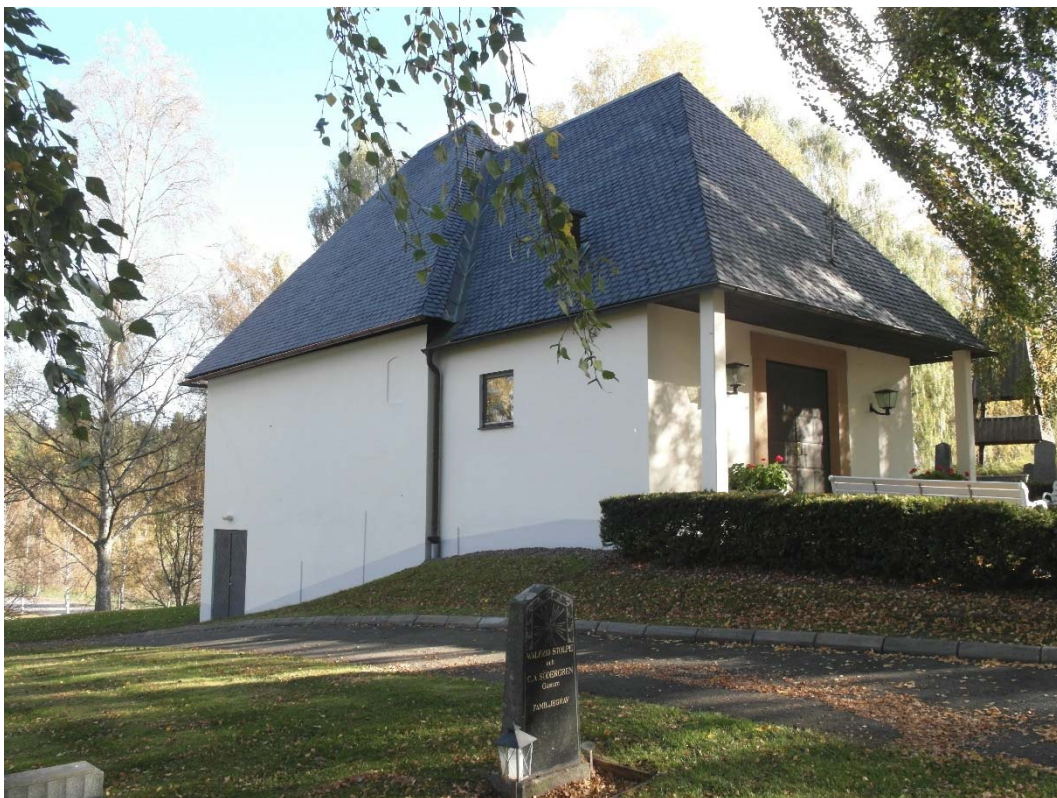
Gravkapellet från nordväst efter fasadrenovering.

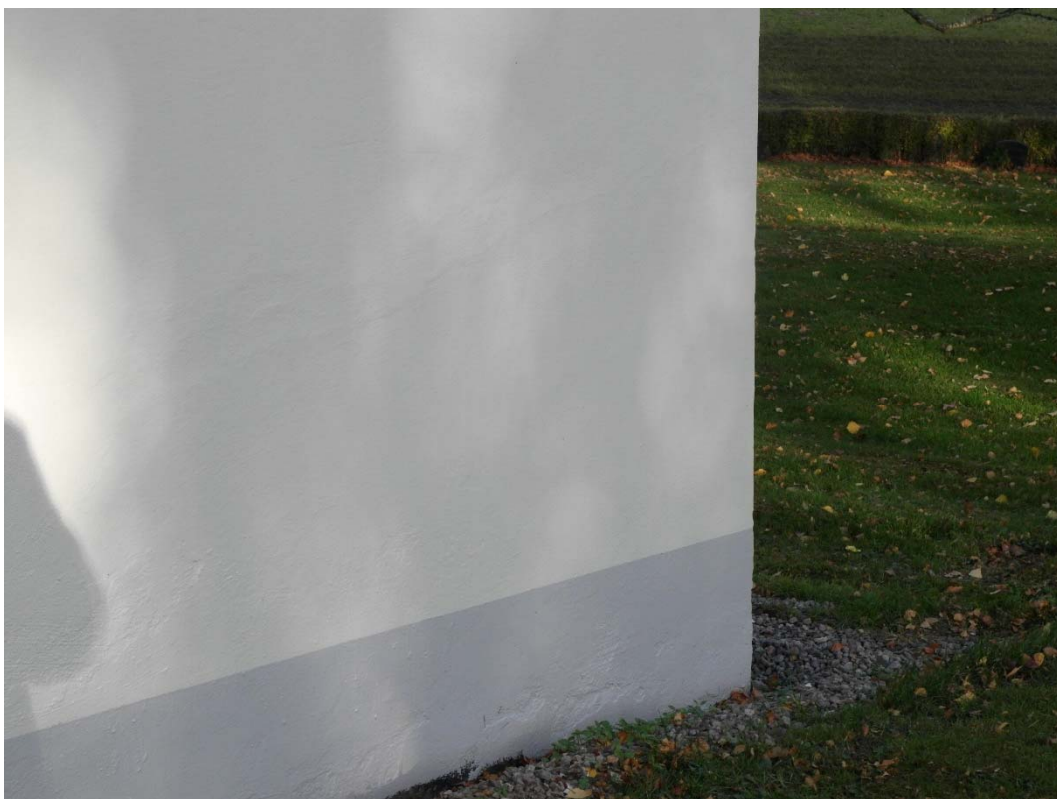
Detaljbild efter fasadrenovering.

Gravkapellet hade ingen markerad sockel. Nu fanns det ett önskemål från fastighetsansvarig att måla en sockel för att underlätta framtida underhåll. Man räknar med att skador i första hand kommer att uppkomma på sockeln och att det är lättare att få en snygg underhållsmålning av ett begränsat parti på detta sätt.

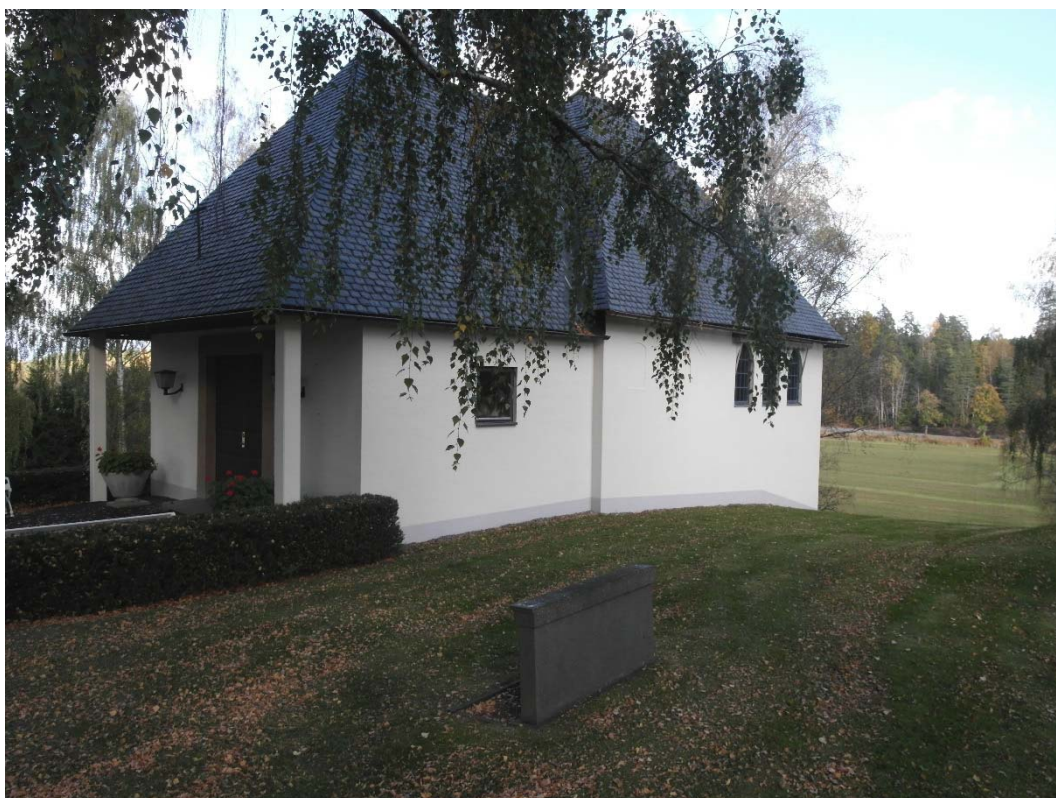
Gravkapellet från sydväst efter fasadrenovering.
