2015:205

ANTIKNVARISK MEDVERKAN

MALEXANDERS KYRKOGRD

ÖVERBYGGNAD TILL GRAVSTENAR

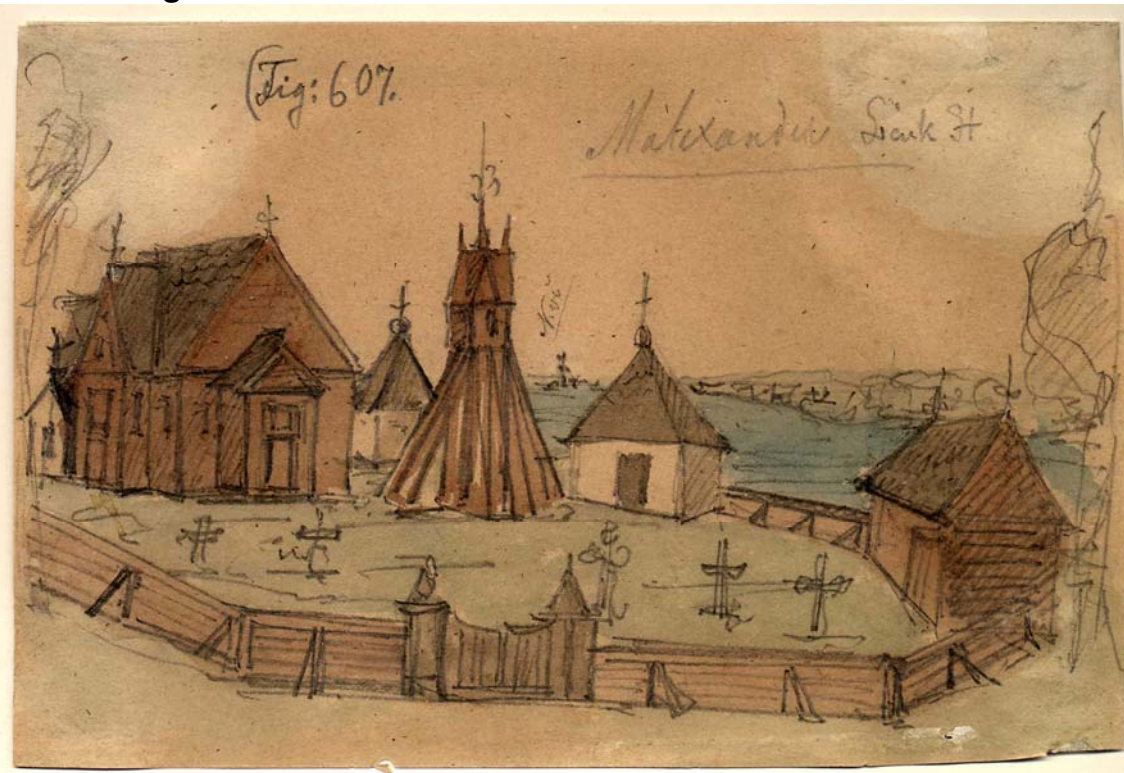
Malaxanders gamla kyrka med kyrkogård. Kyrkogården omgärdas med en timrad balk med grindar. I omgärningen står en timrad byggnad med okänd användning. På kyrkogården finns även gravkor, varav det ena finns kvar idag. Sydväst om kyrkan står klockstapeln och på kyrkogården finns ett antal gravkor. I bakgrunden, på andra sidan sjön Sommen, syns Norra Vi kyrka. Akvarellen är troligen målad på 1850- eller 1860-talet, men kyrkogården kan ha sett ut på samma sätt ett drygt halvsekel tidigare, när både kyrkoherde Tockerstrand och hans hustru Maria Finelias gravstenar stod på sin rätta plats. Akvarell av Nils Månsson Mandelgren, Mandelgrenska samlingen i Folklivsarkivet, Lunds universitet.

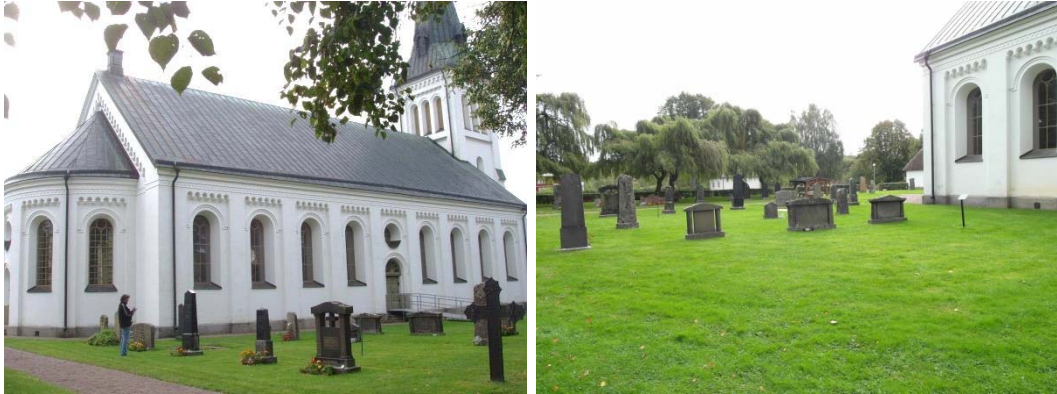
T v: Malexanders kyrka från nordöst. Foto Östergötlands museum 2006. T h: Malexanders kyrkogård från väster. I det område som syns på fotografierna låg den gamla kyrkan. Platsen är idag markerad med låga stenar.

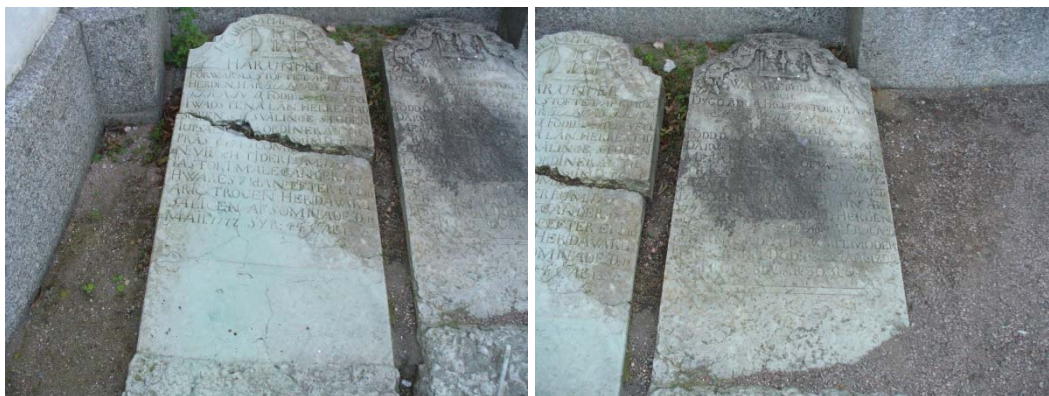
Gravstenarna låg tidigare i gruset vid långhusets nordöstra hörn.

När den gamla träkyrkan revs och den nya kyrkan byggdes på 1880-talet lär de två gravstenarna ha placerats intill nya kyrkans nordöstra hörn. Där har de stått eller legat oskyddade i mer än hundra år och den ena stenen var sönderbruten.

Rengöring av gravstenarna och en placering under en överbyggnad ska bevara stenarna för framtiden.

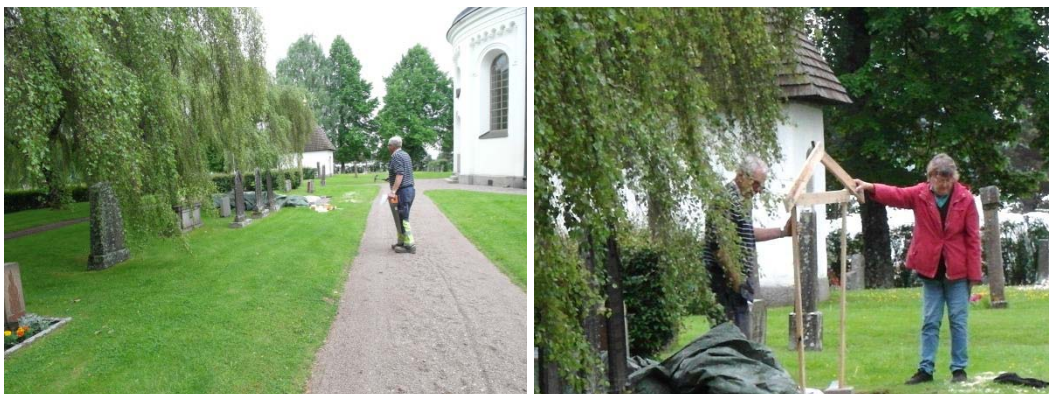
Möte på plats med Ingvar Johansson, IMR Bygg och Astrid Gladh, Malexander, för att justera placering och höjd på överbyggnaden.

Slutliga höjden på överbyggnaden och placeringen bestämdes vid ett möte på plats, genom att en enkel sektion i naturlig storlek gav en föreställning om påverkan på siktlinjer m m.

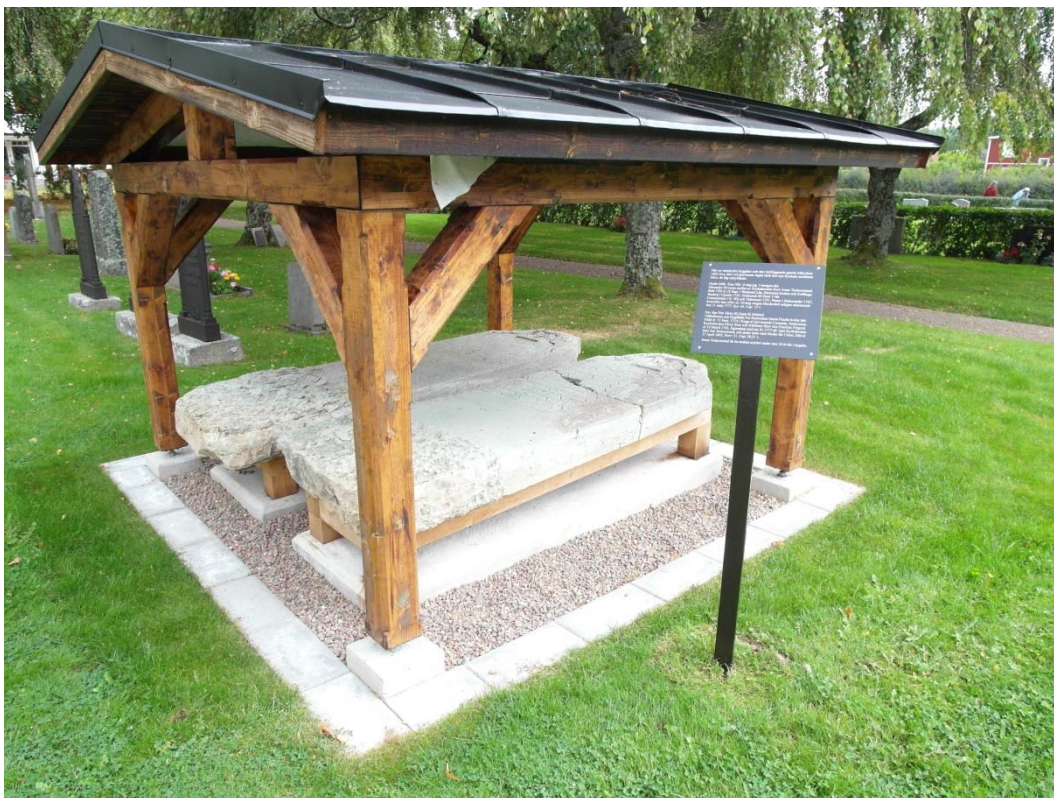
Överbyggnaden och informationsskylt. Under taket syns en duk som tillfälligt är monterad för att förhindra att tjära ska droppa på gravstenarna.
Gravstenarna har rengjorts, men i övrigt inte konserverats.

I arbetsbeskrivningen stod det att träkonstruktionen skulle behandlas med järnvitriol. Eftersom det finns tjärade spåntak på gravkor och gravkapell föreslogs att överbyggnaden skulle tjäras istället, vilket också gjordes. På grund av värmen började dock tjäran att droppa ner på gravstenarna varför en duk fästes provisoriskt under överbyggnadens tak som skydd.

En överbyggnad med fyra trästolpar och stöttor som bär upp ett sadeltak har tillverkats som skydd för två gravstenar. Själva gravstenarna ligger i varsin ”trävagga” på ett betongfundament. Stolparna har avfasade kanter. Taket är skivtäckt med ett svart, färdigbehandlat plåttak. Ursprungligen var det tänkt att det skulle bli en bandtäckning, men detta ändrades till skivtäckning.

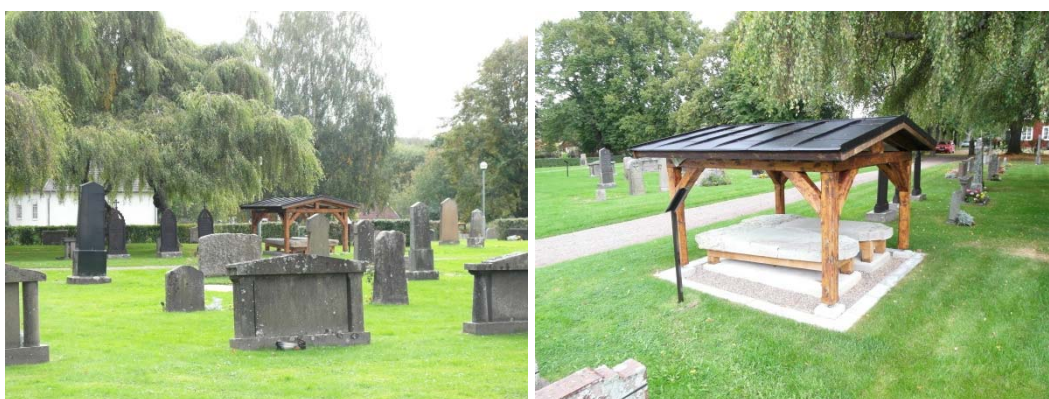
Överbyggnaden från nordväst och sydöst.

Överbyggnaden är utförd enligt ritningar och arbetet kan godkännas ur antikvarisk synpunkt.

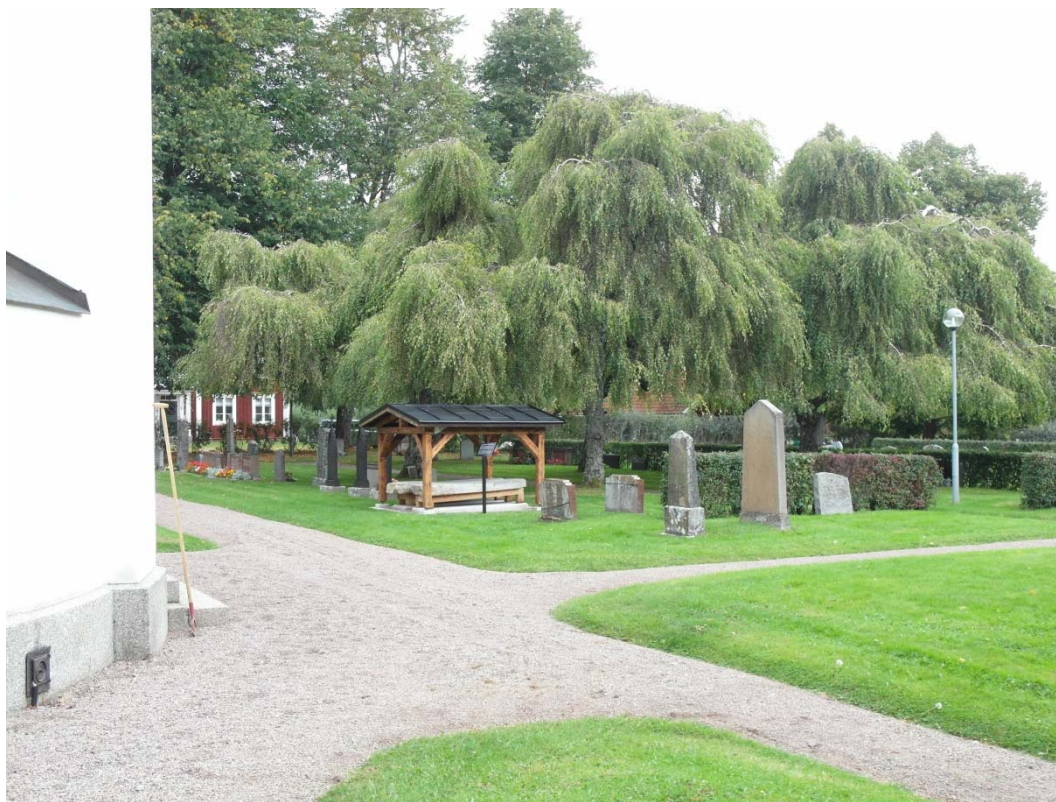
Överbyggnaden från sydväst.

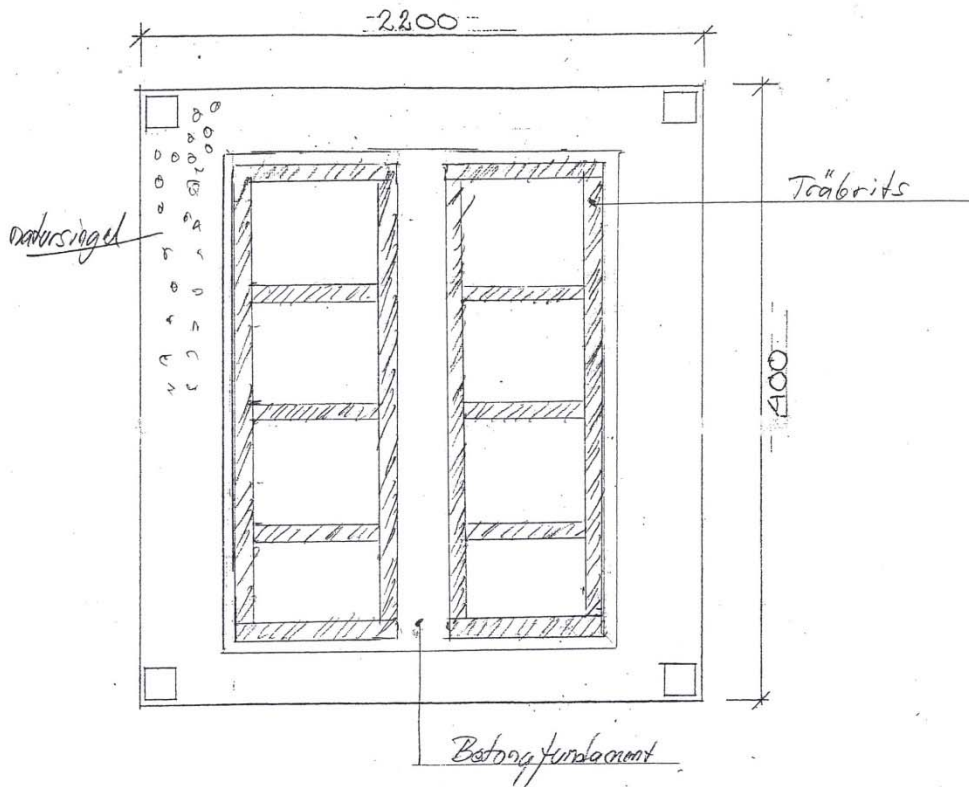
TAK ÖVER GRAVSTENAR
 FÖRSLAG
 PÅ ALEXANDERS KYRKA
 2013-10-15
 SKALA 1:20

- Schakt för plintar och fundament ingår ej.
- 4 st betongplint
- Dräneringslager 100mm singel
- 1 st betongfundament ca 1500x1900mm utföres i lutning
- Återfyll vid fundament med gårdssingel

- Stomme enl. ritning
- Panel på takstolar med fin sida ner 21x120mm
- Råspont 21mm
- Underlagspapp YAP 2200
- Bandfalsad plåt svart
- Vindskivor och fotbrädor 22x95
- Allt trä målas med järnvitriol

- Utföres i massiv o^{slipad}ad ek enl. skiss
