2015:218

ANTIKNARISK MEDVERKAN

Fillinge Tingshus

Tillverkning av nytt staket

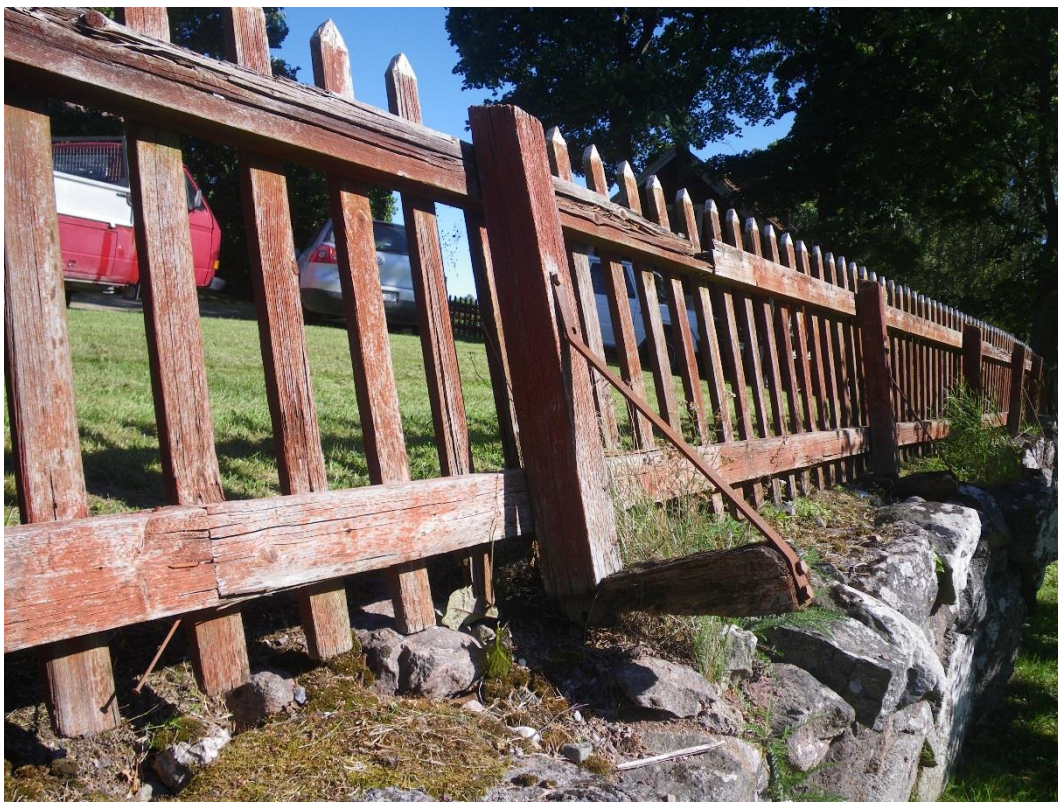
Staketet var mycket rötskadat och stolparna var helt lösa där metallfästen är borta eller där klamparna var rötskadade.

Hela staketet har rivits. Allt smide har blästrats och rengjorts och återanvänds. Allt virke är nytt. Stolpar och klampar har tillverkats av ek. Horisontella lator av furu och spjälorna av gran. Klamparna är borrade och infästa med järn i varje stolpe. Klamparna sitter inkilade i murverket och är försedda med ett armeringsjärn som går ner i muren. De äldre järnen var sönderrostade och gick inte så långt ner i muren. Järnen står i cementbruk så som det tidigare var utfört. Spjälorna har sågats och fått en spetsig topp och hela staketet har målats med faluröd slamfärg standard. Spjälorna hade vitmålade toppar innan spjälorna byttes.

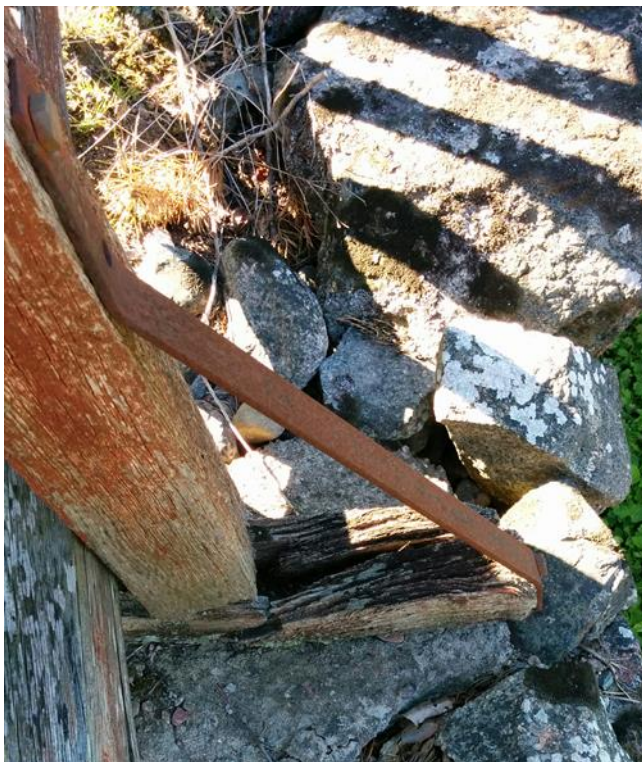
Rötskadad klamp av ek.

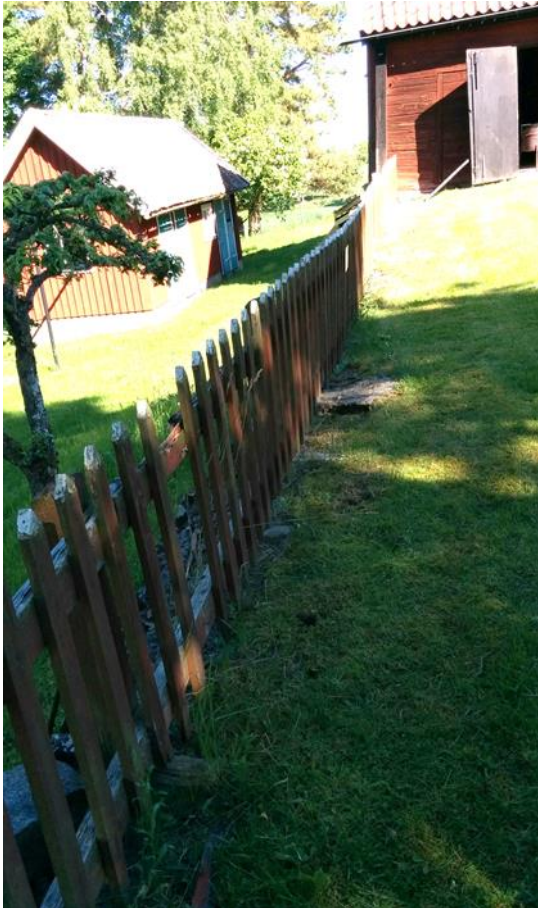
Staketet var rötskadat och saknade flera spjälor.

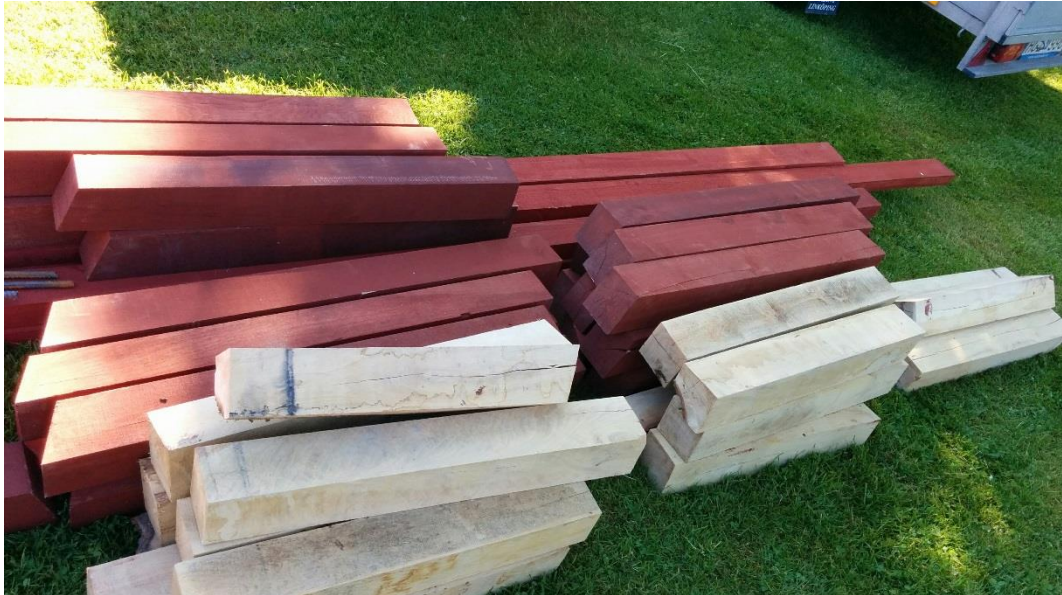
Virket till staketet är på plats.

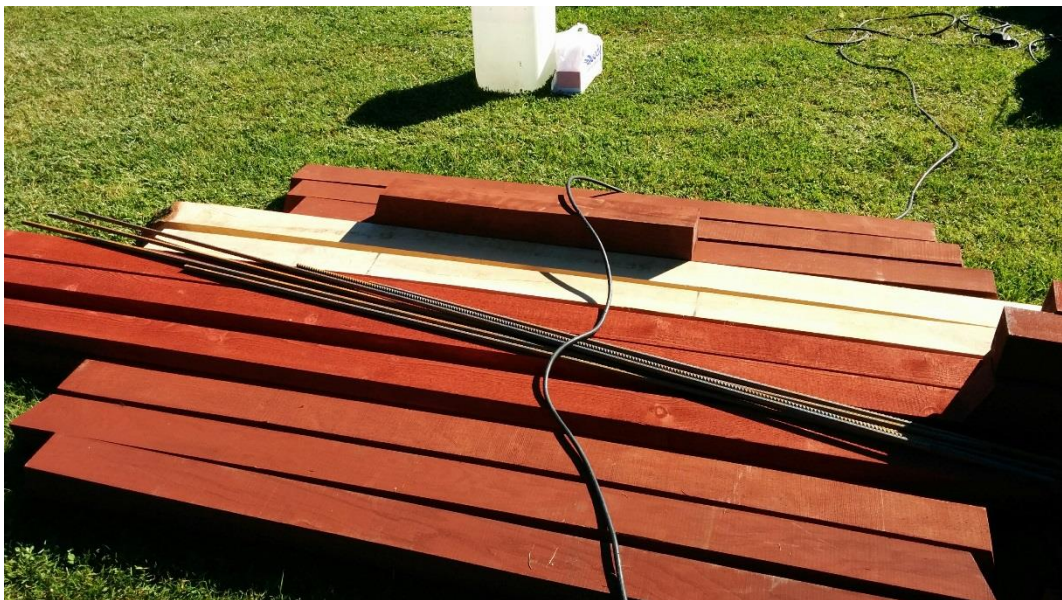
Virket är målat med röd slamfärg, även den sidan som är dold av stolpar och spjälor.

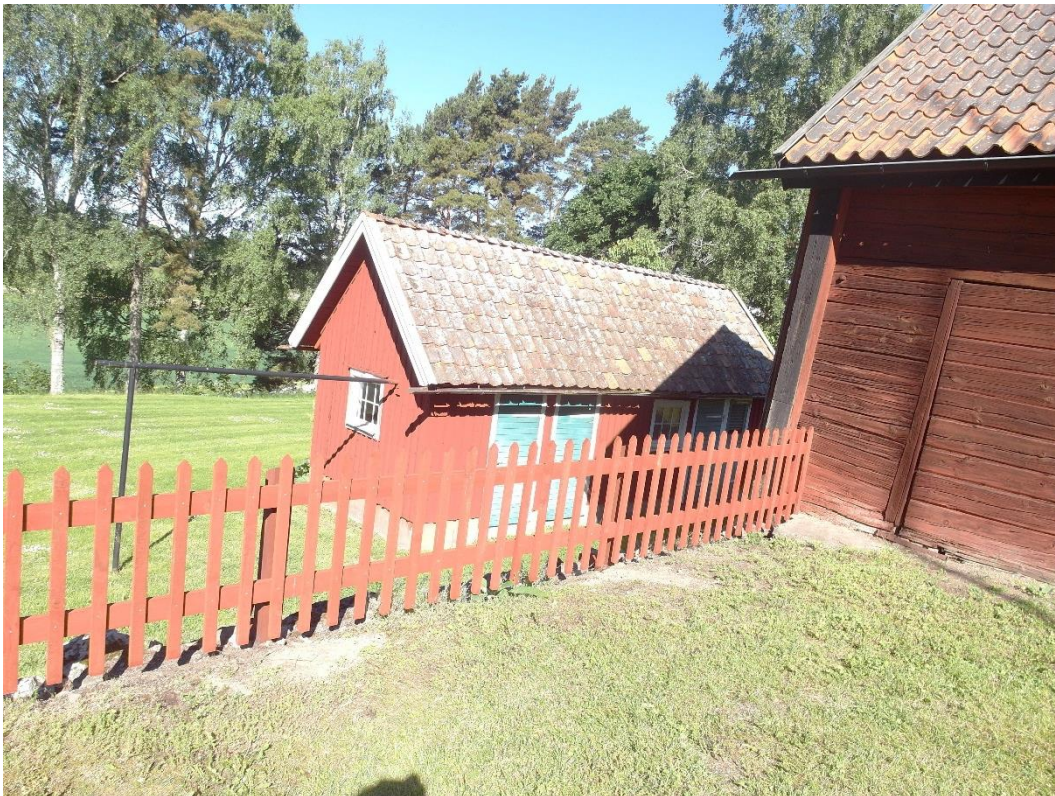
Det nya staketet, sett från gårdsplanen.

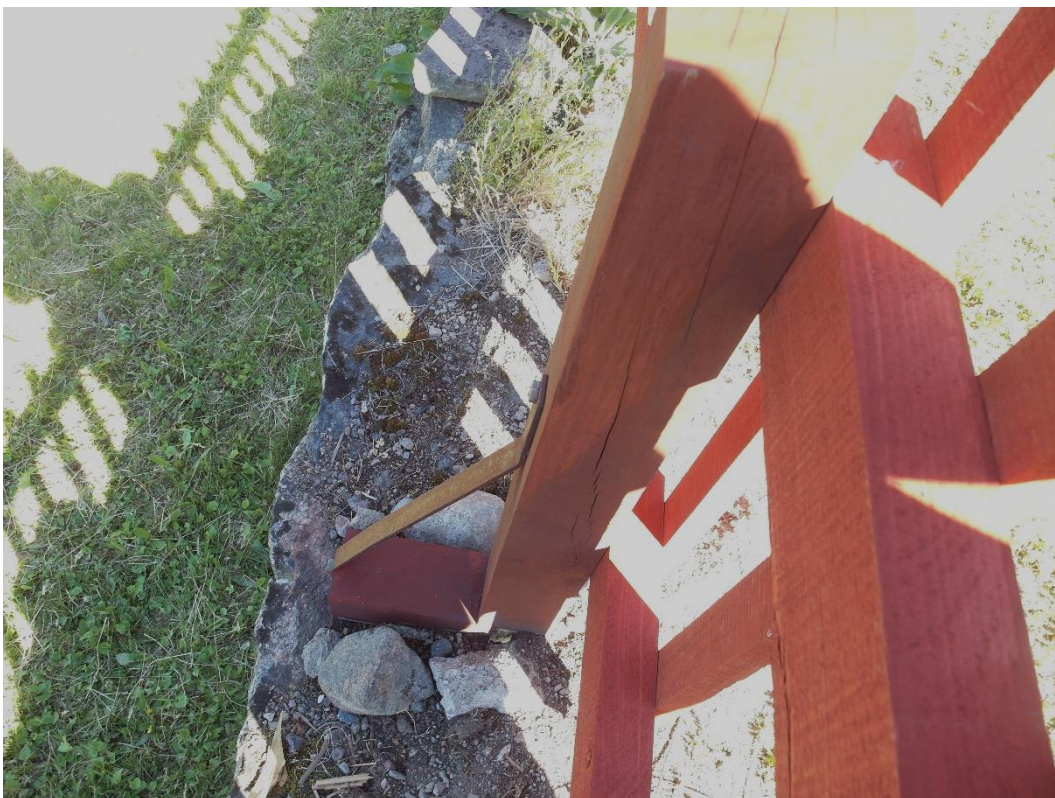
Stolpe med infästning av återanvända järn.

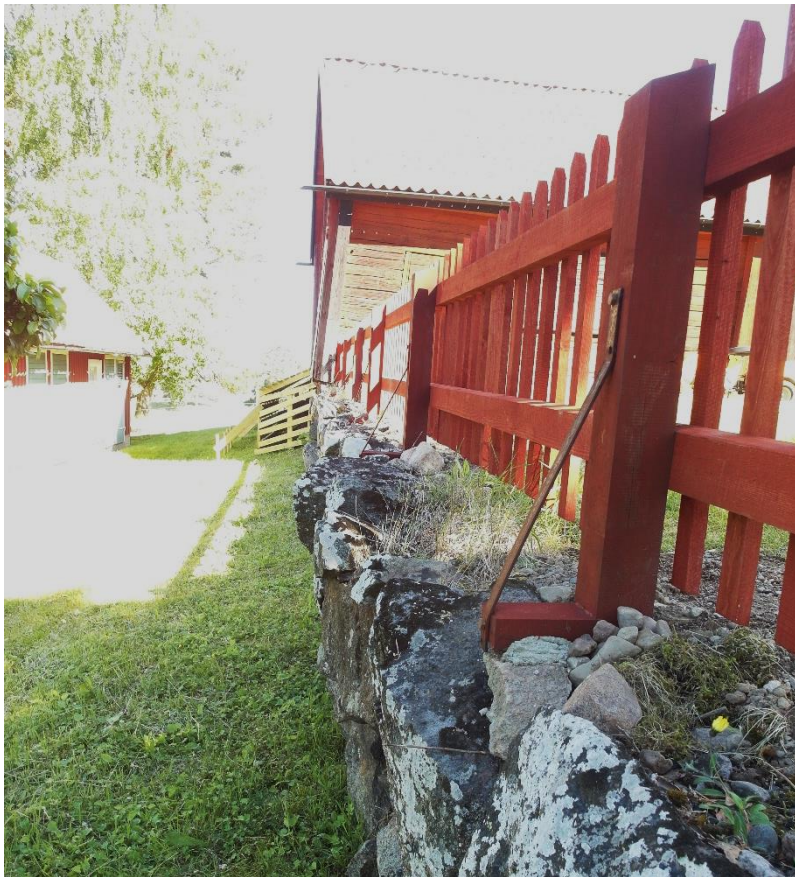
Staketet med nytt material men med återanvända järn.

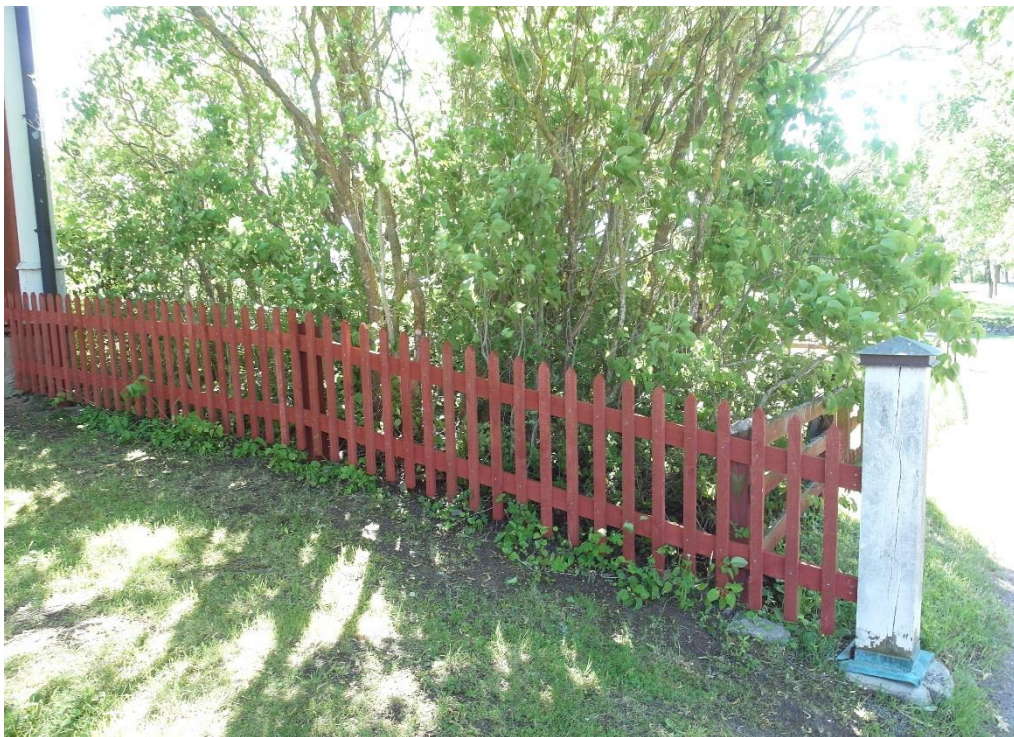
Det nya staketet mellan Tingshuset och infarten.
