# Bland fjärdeklassare och klostermurar

RAÄ 16  
Gräsgården  
Vadstena kloster  
Vadstena stad och kommun  
Östergötlands län

Rapport 88:2002

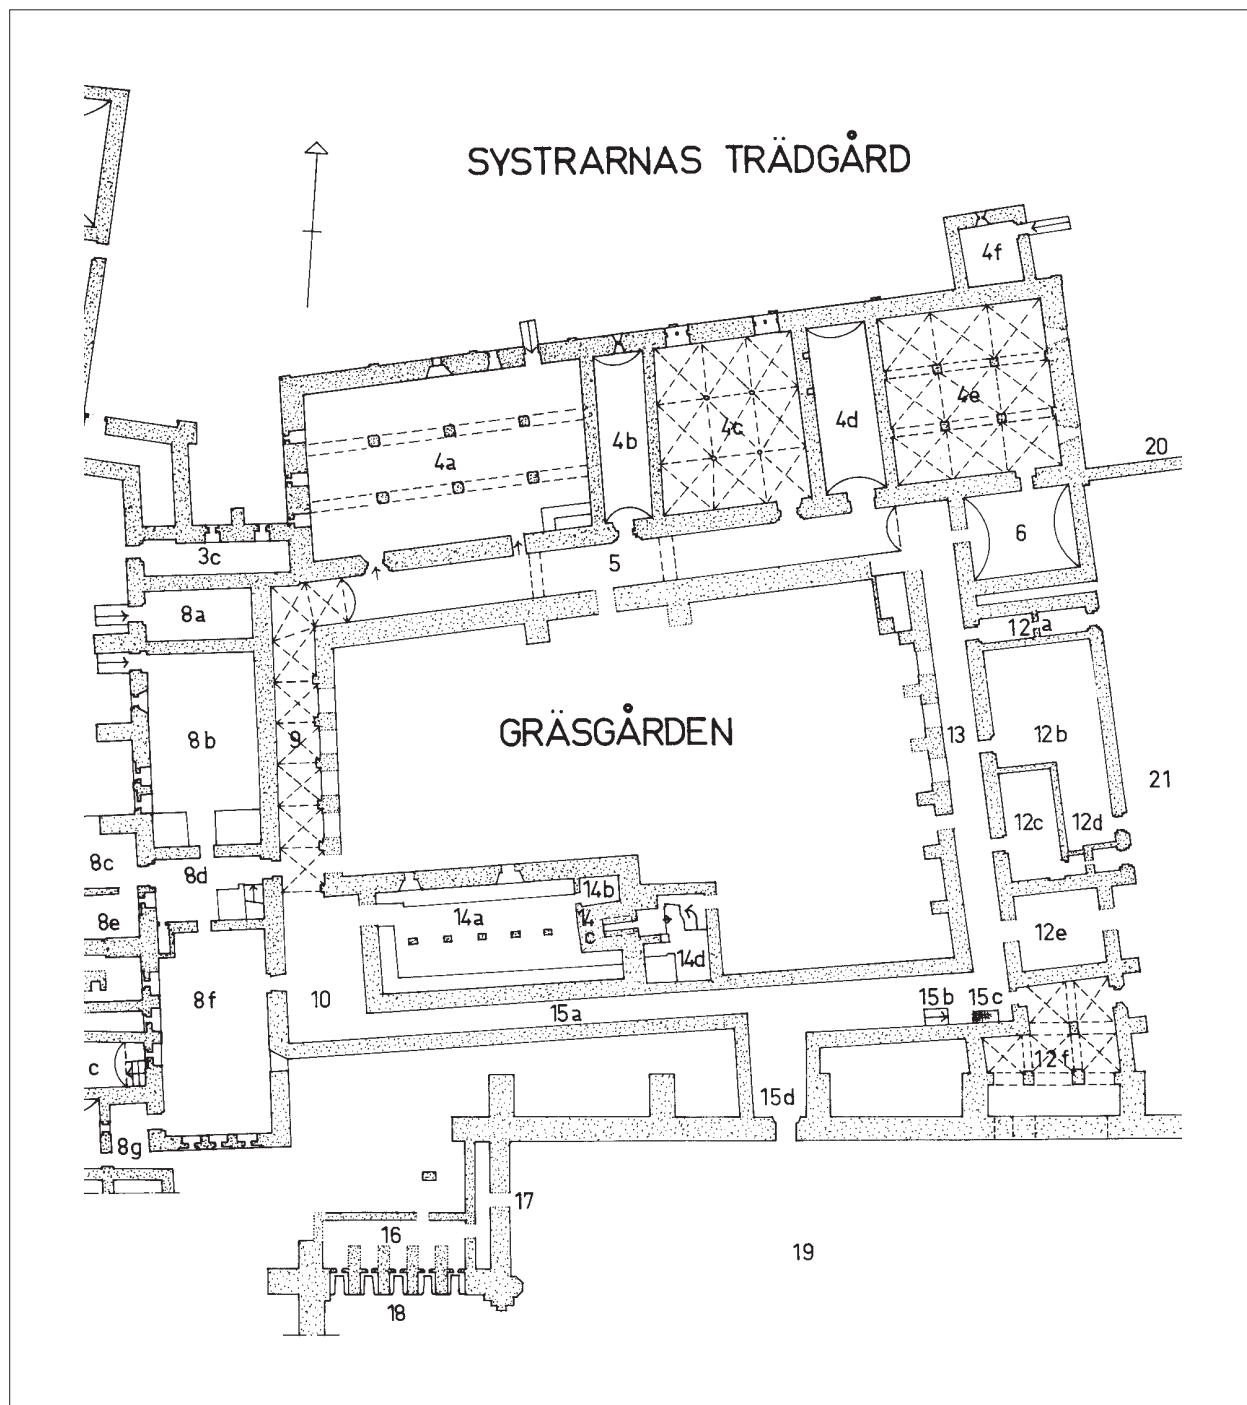
Figur 3. Rekonstruktion av systraklostrets bottenplan upprättad av Ivar Andersson 1972.  
 9 = Västra korsgången. 10 = Passage mellan västra och södra korsgången. 14a = Auditorium. 14b = Arrest. 14c = Varmluftsuugn. 14d = trappa och bränsleförråd. 15 = Södra korsgången.

Den del av systraklostret som berördes av de här aktuella markskadorna är den södra längan som var belägen under den nuvarande gräsgårdens sydvästra del. Den södra längans ytterväggar härrör från kungsgårdens tid och ingick sannolikt i ett hus med två rum som sedan byggdes om för att ingå i klostret.

Under klostertiden bestod byggnaden av en större sal som troligen var systrarnas auditorium. En mindre skrub i nordöst kan ha varit systrarnas arrest (mörka stuffwo). I byggnadens östra parti fanns en varmluftsugn, trapphus och vedbod.

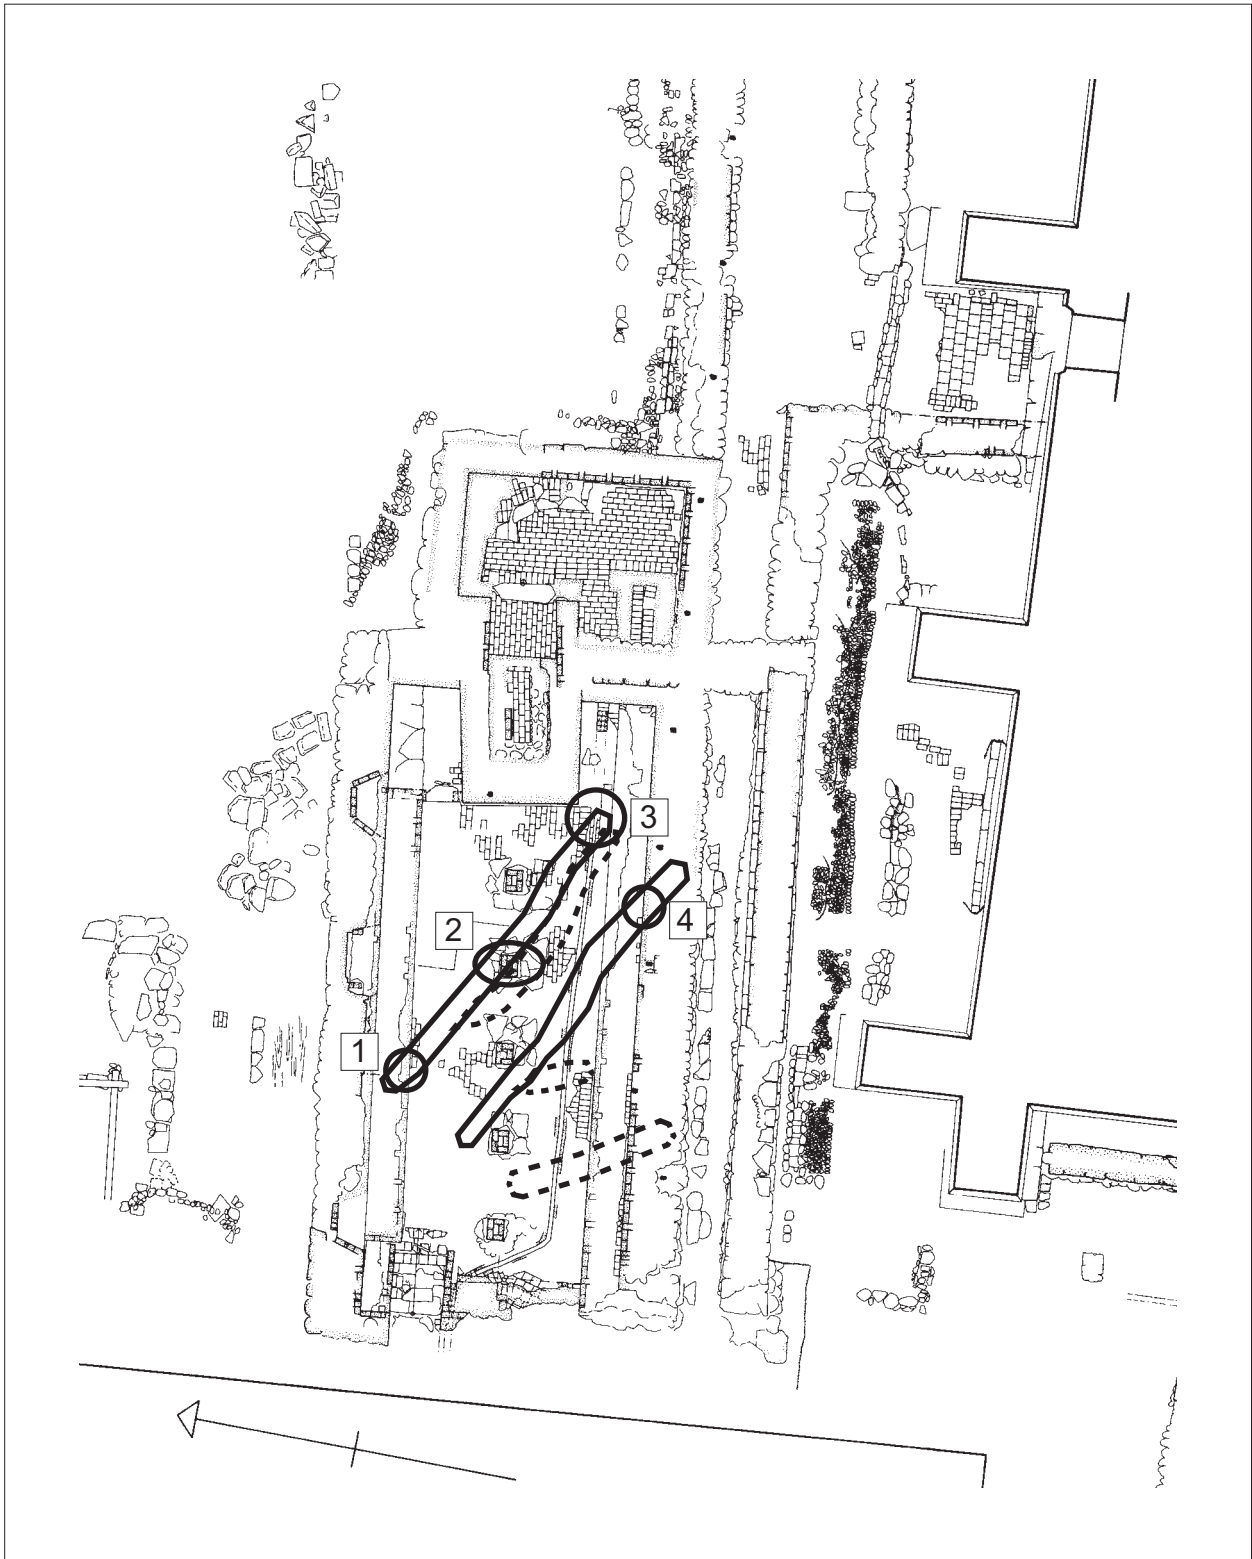
Figur 6. Utsnitt ur planuppmätning av systraklostrets innergård med den södra längan efter Ivar Andersson, med de aktuella hjulspåren och sökschakten inlagda

I det aktuella området fanns fem hjulspår av varierande djup och längd. Sammanlagt omfattade hjulspåren en längd på ca 35 m. Spårens bredd var ca 0,4 m och djupet varierade mellan 0,1 och 0,4 m. På tre platser fanns dessutom rundade 0,1-0,2 m djupa svackor orsakade av tryck.

Hjulspåren ligger samtliga inom det område som under klostertiden upptogs av den södra längan. Denna är väl dokumenterad på foton och ritningar från undersökningarna på 1950- och 60-talen. Bygg-

naden har under klostertiden varit två våningar hög och bottenvåningens stora sal har varit försedd med valv, vilket bl a resterna av en rad med tegelpelare visade. Hjulspåren berör i stort sett endast den yta som tas i anspråk av denna sal. Det djupaste spåret sträcker sig från salens sydöstra hörn, över ett av pelarfundamenten och fram till den norra väggen. I detta spår öppnades tre av sökschakten; provgrop 1-3. Det fjärde sökschaktet öppnades på utsidan av den södra längans sydvägg.

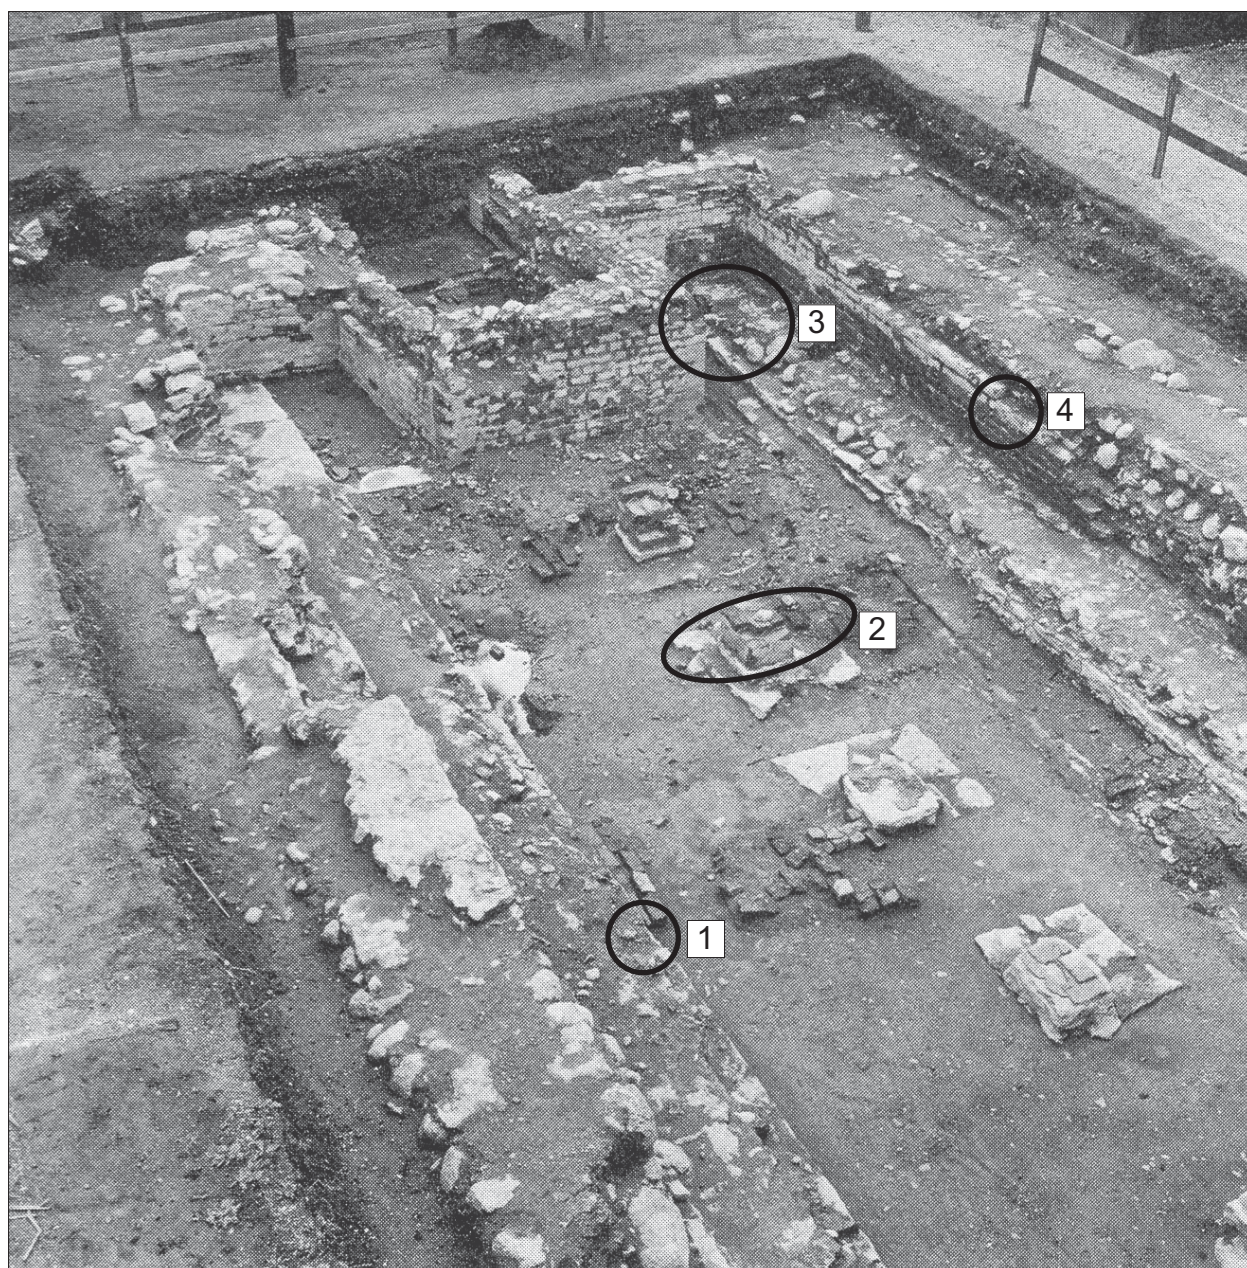
Figur 7. Foto från undersökningarna av den södra längan. Bilden visar byggnadens östra del med sökschakten markerade. Foto Ivar Andersson.

pakta, vilket förhindrat att skador på ruinen uppstått. Murarnas kondition var god och vid en jämförelse med foton från de tidigare undersökningarna kunde inga större avvikelser konstateras. Endast i två av sökschakten påträffades murar. I de två andra fanns endast fyllnadsmassor ner till ett djup av 0,6 m. Denna fyllning bedömdes vara så pass stabil och intakt att det inte fanns någon anledning att gräva djupare.

I provgrop 3 påträffades krönet på en tegelmur på endast 0,25 m djup. Den påträffade tegelmuren utgör det sydvästra hörnet av den varmluftsugn som nämns av Ivar Andersson (1972) och var bevarad till 15 skifts (ca 1,5 m) höjd. I provgrop 4 påträffades den övre delen av södra längans sydvägg. Denna mur uppträdde på ca 0,4 m djup. Utifrån foton och ritningar från Anderssons undersökningar framgår att detta murparti var bevarat till ungefär samma höjd som varmluftsugnens mur. Övriga murpartier tycks enligt dokumentationen ha varit lägre och därmed mer skyddade av de påförda fyllnadsmassorna.
