Rapport 2007:33

Arkeologisk utredning etapp 1

Ombyggnad av ledningsnät mellan Verveln och Horn

Horns, Kisa, Tidervals socknar
Kinda kommun
Östergötlands län

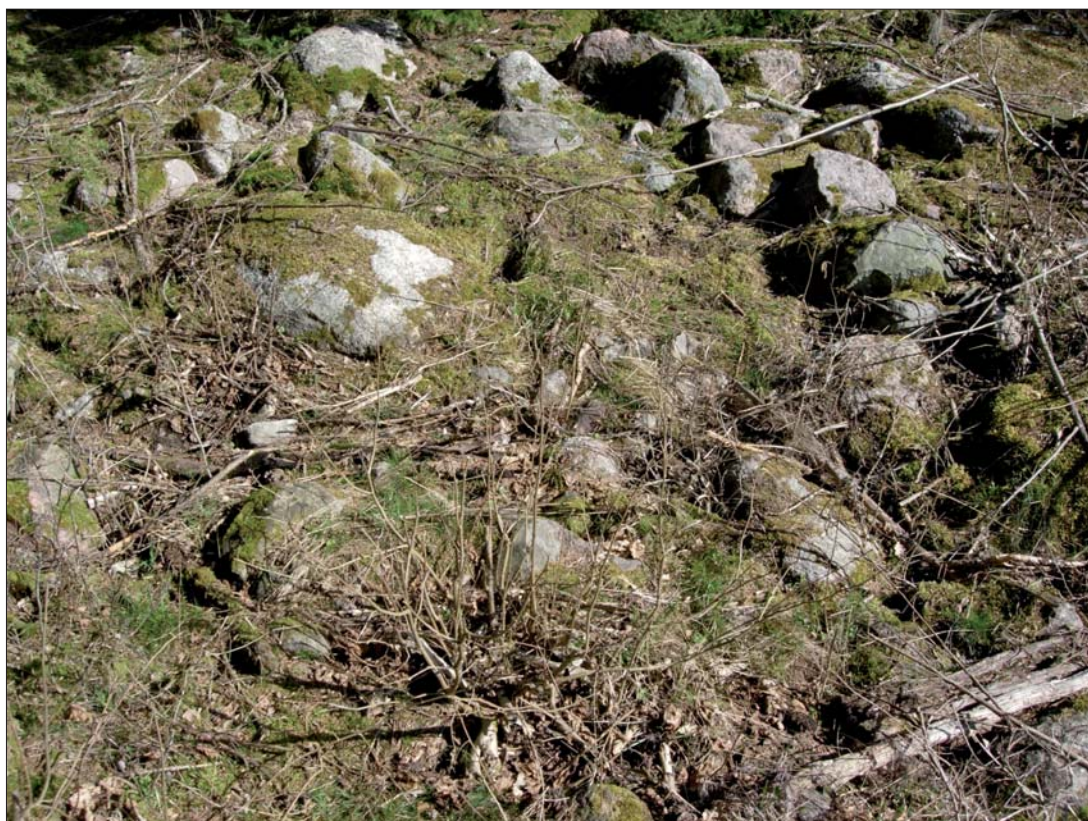
Figur 4. Möjlig stensättning i ledningsgata, delsträcka 12. Foto: Erika Räf, ÖLM

Ett röjningsröse samt en möjlig fornlämning (se Bilaga) påträffades i befintlig ledningsgata vid specialinventering av sträckan.

Arkeologisk bedömning: Fornlämningen bör markeras och utförare ska informeras före ledningsarbetets början.

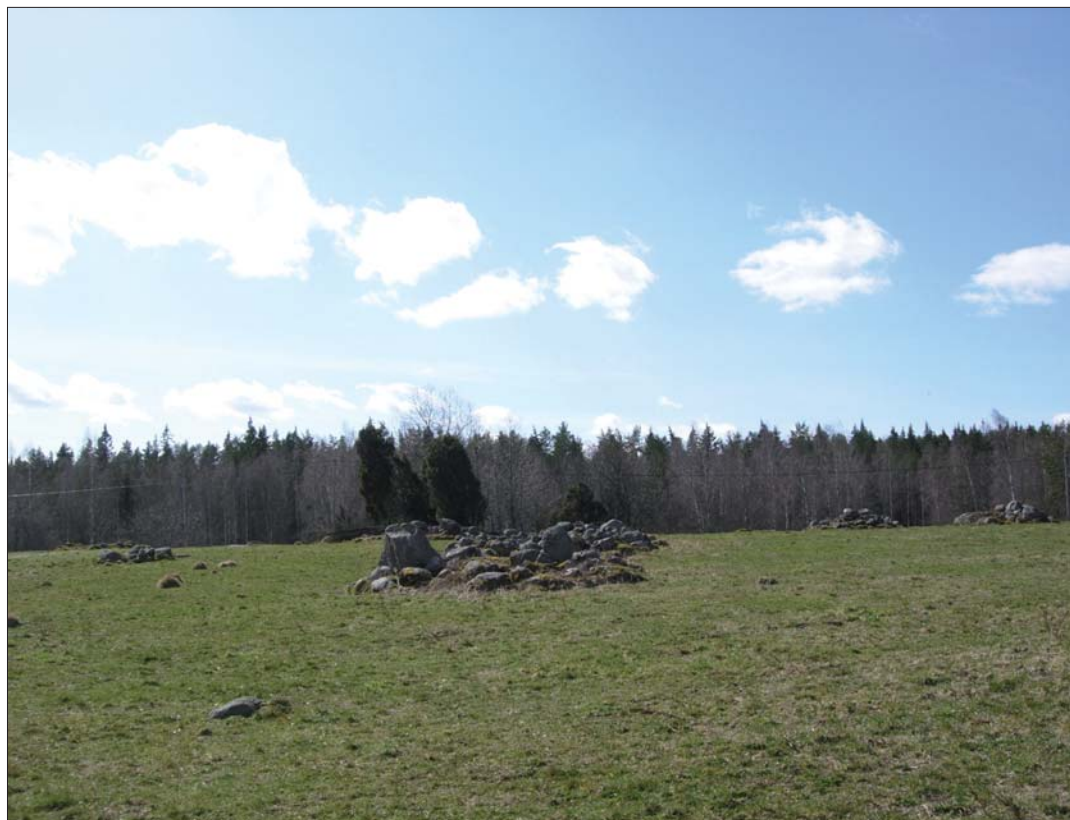
Delsträcka 26. Ledningsdragningen förbi korsningen Rv34/väg 135. På sydöstra sidan av korsningen Rv34/väg 135 är röjningsrösen belägna. De är också markerade på den äldre ekonomiska kartan från 1946 (075 39 7F Tranås 3j Bränna).

Figur 6. De södra skogsbygderna i Kinda kommun innehåller många röjningsröseområden. Detta är en vy över röjningsrösen från öster vid korsningen Rv 34/väg 135, delsträcka 26.
Foto: Erika Räf, ÖLM.

Arkeologisk bedömning: Inga ytterligare arkeologiska insatser krävs.
