Rapport 2008:43

Arkeologisk utredning etapp 1 och efterbesiktning

Korshult - Friggestorp

Förstärkning av elnätet

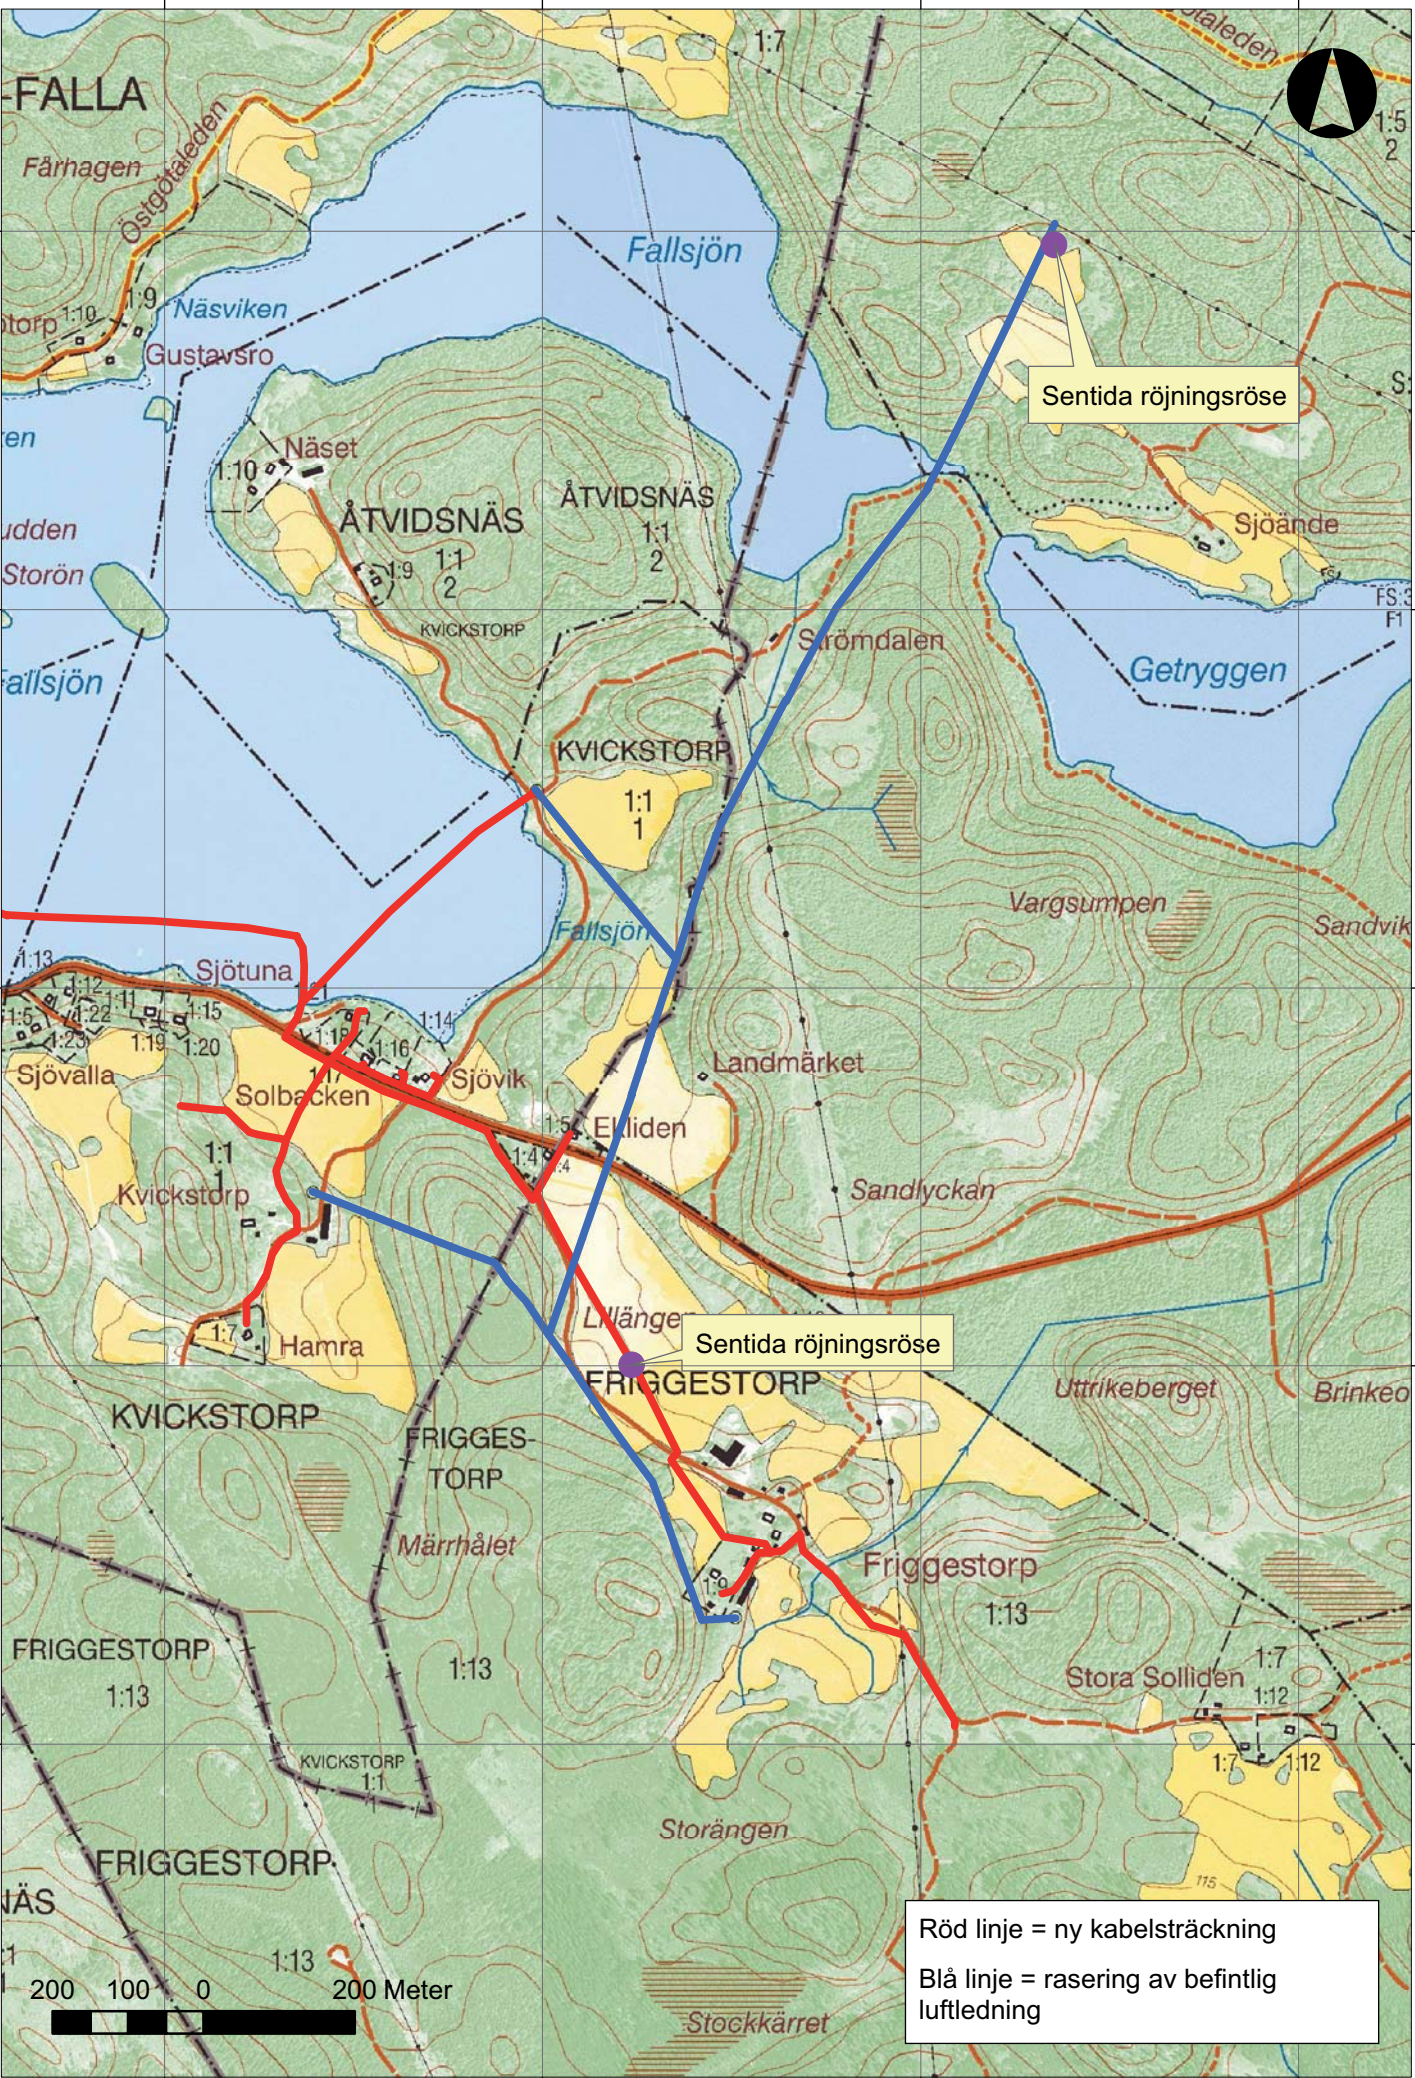
Sentida röjningsröse

Röd linje = ny kabelsträckning
 Blå linje = rasering av befintlig luftledning
