Rapport 2008:66

Arkeologisk förundersökning/antikvarisk kontroll

Fjärrvärmeanslutning till Nunnestigen 11 i Skänninge

RAÄ 5
Nunnestigen 11
Skänninge stad
Mjölby kommun
Östergötlands län

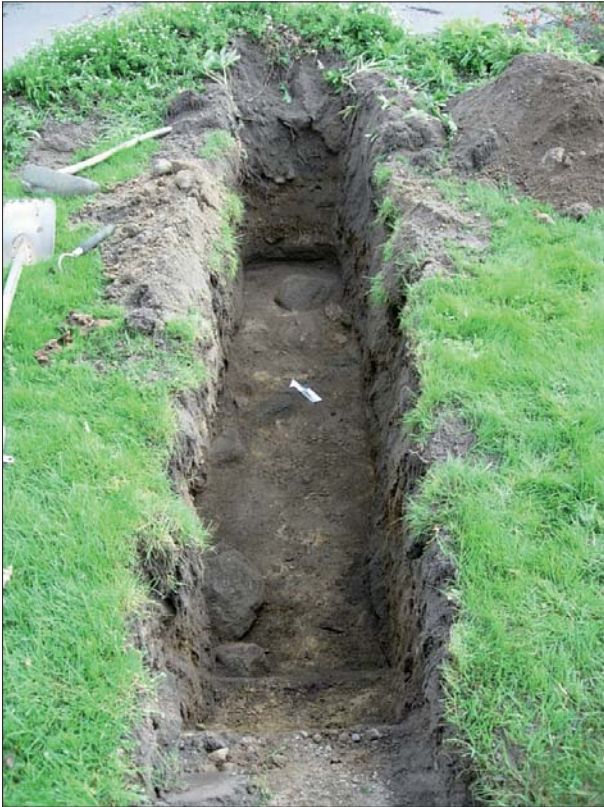
Figur 4. Bild föreställande byggnadslämningar direkt på undergrunden. Foto ÖLM.

I fortsättningen på schaktet påträffades, mellan muren och huset, byggnadslämningar i form av syllstenar, tegelrester och bruk på ett djup av ca 0,9 m. Dessa byggnader var anlagda direkt på undergrundens gula sand. På grund av schaktets ringa bredd så var det svårt att bedöma om det var en eller två rader med syllstenar. Stenarna i den norra delen av schaktet fortsatte eventuellt under den befintliga muren och framkom i sådana fall i form av två 0,3 - 0,6 m stora stenar på den norra sidan av muren. Det är också möjligt att de sistnämnda stenarna var en del av den recenta murens fundament. Värt att notera är att oavsett om det är en sammanhängande stenrad eller flera så är dess orientering samma som S:ta Ingrids klosterkyrka, det vill säga inte riktigt Ö-V riktning utan snarare NOO-SVV och följer därmed inte vägens orientering. I schaktets närhet iaktogs 1954 tegel och keramikfragment (Hasselmo 1984) men några närmare uppgifter på vilken typ av keramik det var har inte gått att finna.

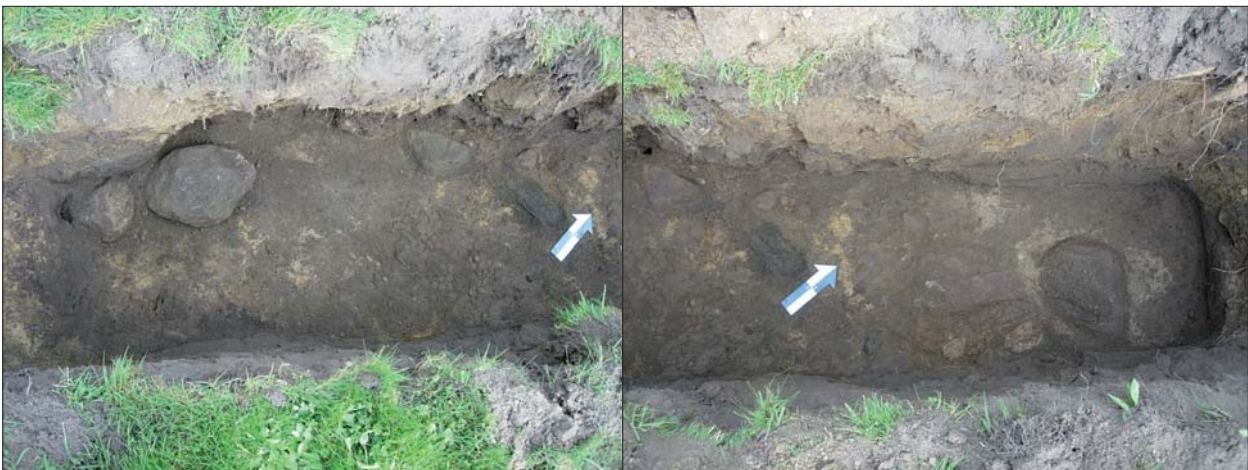
Intill villans frischakt påträffades byggnadslämningar (syllstenar, tegel och taktegel) som var nedgrävda ca 0,2 m i undergrunden och som försvann in i profilväggen åt SO. Dessa lämningar gav intryck av att vara något yngre än de som var anlagda direkt på undergrunden, men inga daterande föremål framkom som skulle kunna styrka detta. Inga fynd tillvaratogs.

Figur 5. Schaktet, byggnadslämningar. Foto ÖLM.
