Rapport 2008:75

Arkeologisk förundersökning/antikvarisk kontroll

Nytt avlopp vid gamla folkskolan i Hagebyhöga

Gamla folkskolan, Hagebyhöga
Hagebyhöga socken
Vadstena kommun
Östergötlands län

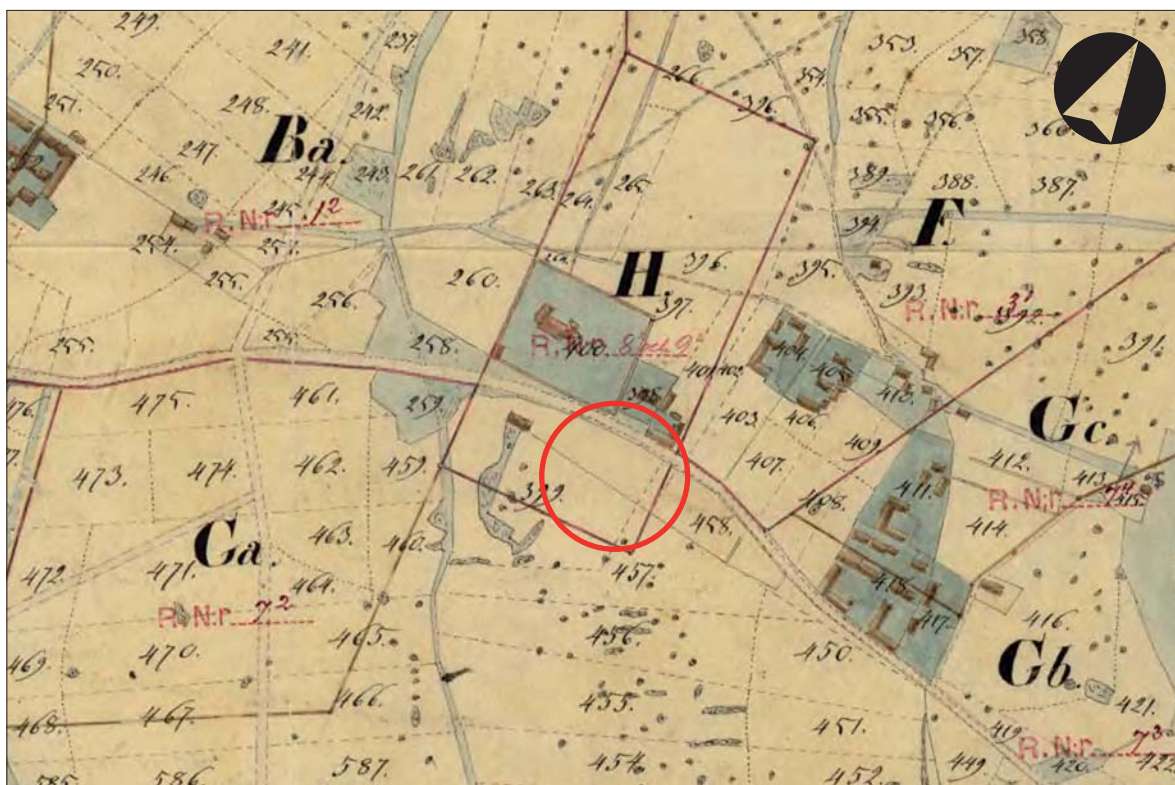
Figur 3. Laga Skifteskarta över Hagebyhöga från år 1845. På denna karta finns ännu ingen bebyggelse söder om vägen eftersom folkskolan byggdes först under 1800-talets senare hälft. Undersökningsområdet är markerat med rött.

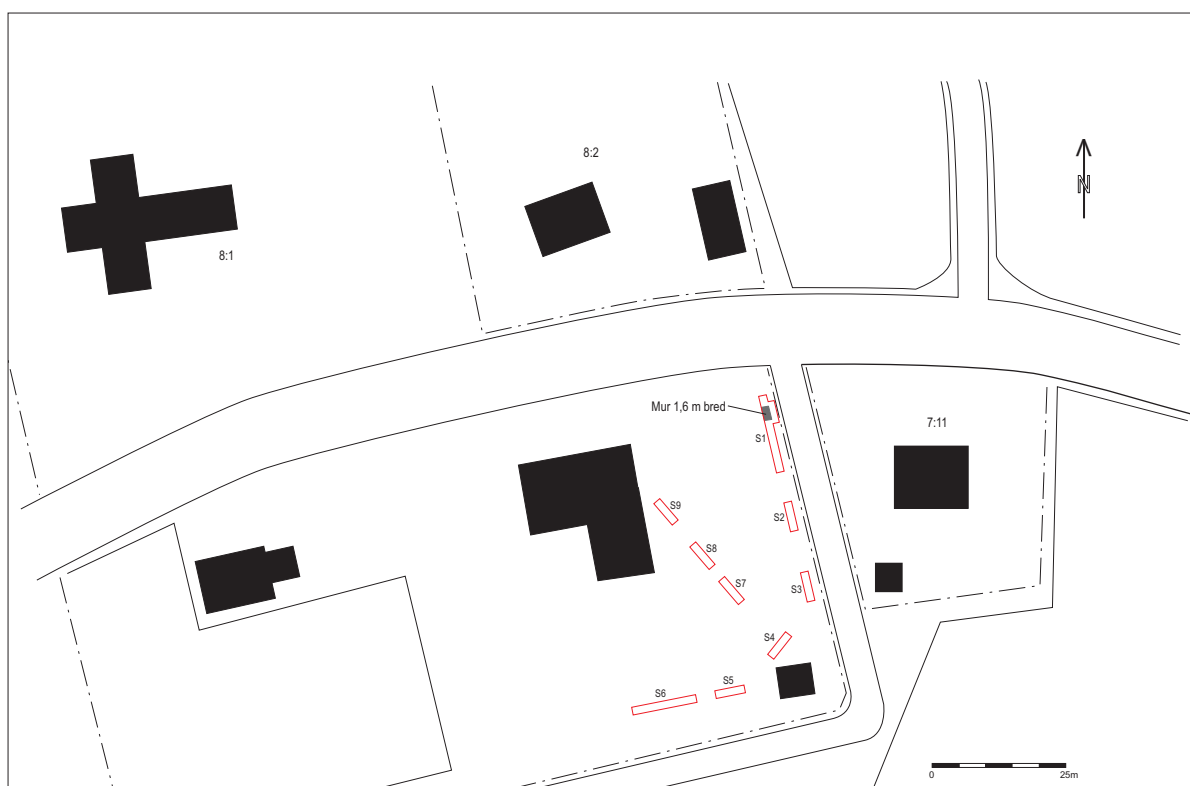
Figur 4. Folkskolans tomt med de nio sökschaktens lägen på gårdsplanen markerade.

Totalt togs 9 sökschakt upp inom förundersökningsområdet, vilket omfattade en total sträcka av ca 150 m. Åtta av dessa schakt, vilka samtliga var belägna på folkskolans gårdsplan, visade sig inte innehålla några spår efter mänsklig aktivitet. Här överlagrades därför den bitvis grusiga undergrunden endast av matjorden, vilken varierade i tjocklek mellan ca 0,3- 0,6 m. Endast schakt 1, beläget ut mot byvägen i norr, innehöll lämningar i form av en kallmurad mur. Muren var inte synlig över markytan utan syntes först på ett djup av ca 0,2 m under den nuvarande markytan. Muren var ca 1,6 m bred och bevarade upp till ca 0,8 m höjd. Den var vidare uppbyggd av ca 0,2- 0,4 m stora stenar. Muren löpte i öst- västlig riktning och hade sannolikt fungerat som en avgränsning mellan folkskolans tomt och byvägen. Konstruktionen låg ca 8 m in på tomtmarken, något som indikerar att tomten tidigare inte sträckt sig lika långt åt norr som är fallet idag.

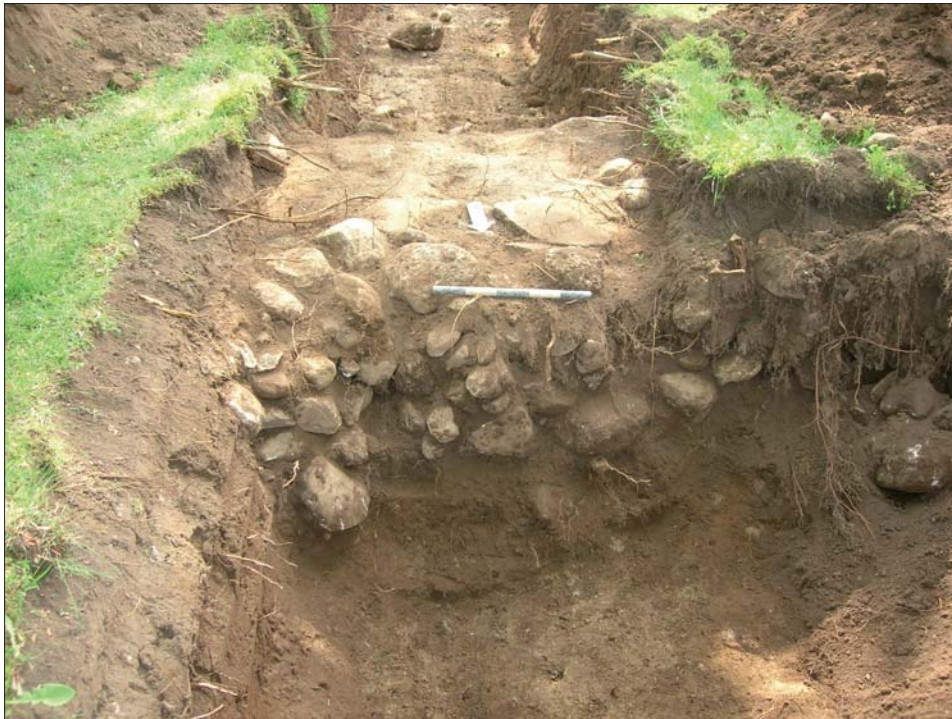
*Figur 5. Den delvis raserade muren i schakt 1 sedd från norr. Muren var byggd i en naturlig sluttning och var därför högre på utsidan än på insidan.
Foto Christer Carlsson, ÖLM.*

De åtta schakten inne på själva gårdsplanen innehöll inga lämningar av arkeologiskt intresse, men i schakt 1, ut mot bygatan i norr, påträffades rester av en mur ut mot vägen. Muren var ca 1,6 m tjock och uppförd av ca 0,2- 0,4 m stora stenar. Konstruktionen var uppförd i en naturlig sluttning, men syntes inte ovanför den nuvarande markytan.

sätt att det kom att överlagra muren. Muren var högre på utsidan än på insidan som en följd av att denna hade byggts i en sluttning. Muren visade inga tecken på att ha vikt av längs tomtgänsen i öster, utan gav istället intryck av att endast ha löpt längs byvägen i norr. Detta gör det troligt att muren hör samman med bebyggelsens etablering söder om vägen och att den därför kan dateras till 1800-talets senare hälft.

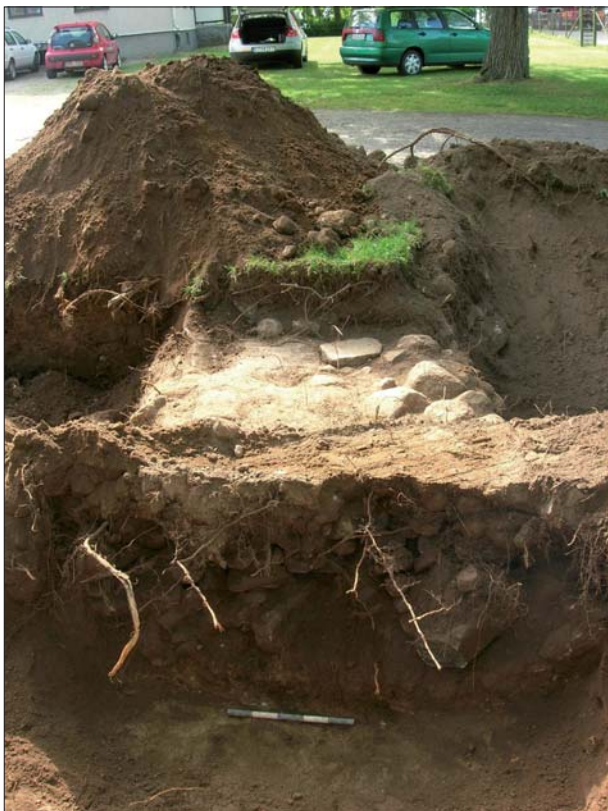
Figur 6. Den delvis raserade muren sedd från öster. Muren slutade tvärt i öster och uppvisade inga tecken på att ha vikt av längs tomtgränsen. Foto Christer Carlsson, ÖLM.

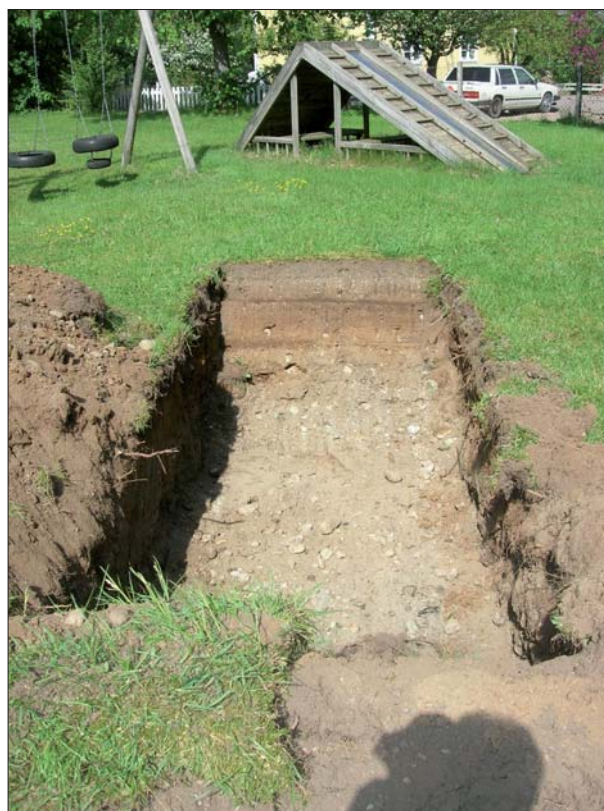
Figur 7. De flesta sökschakt inom undersökningsområdet saknade helt spår av mänsklig påverkan. Schakt 4 sett från sydväst. Foto Christer Carlsson, ÖLM.
