Rapport 2009:48

Arkeologisk förundersökning

Linköpingsgatan vid Vintervadsplan Vattenläcka på Linköpingsgatan 7

Linköpingsgatan 7
Söderköpings stad och kommun
Östergötlands län

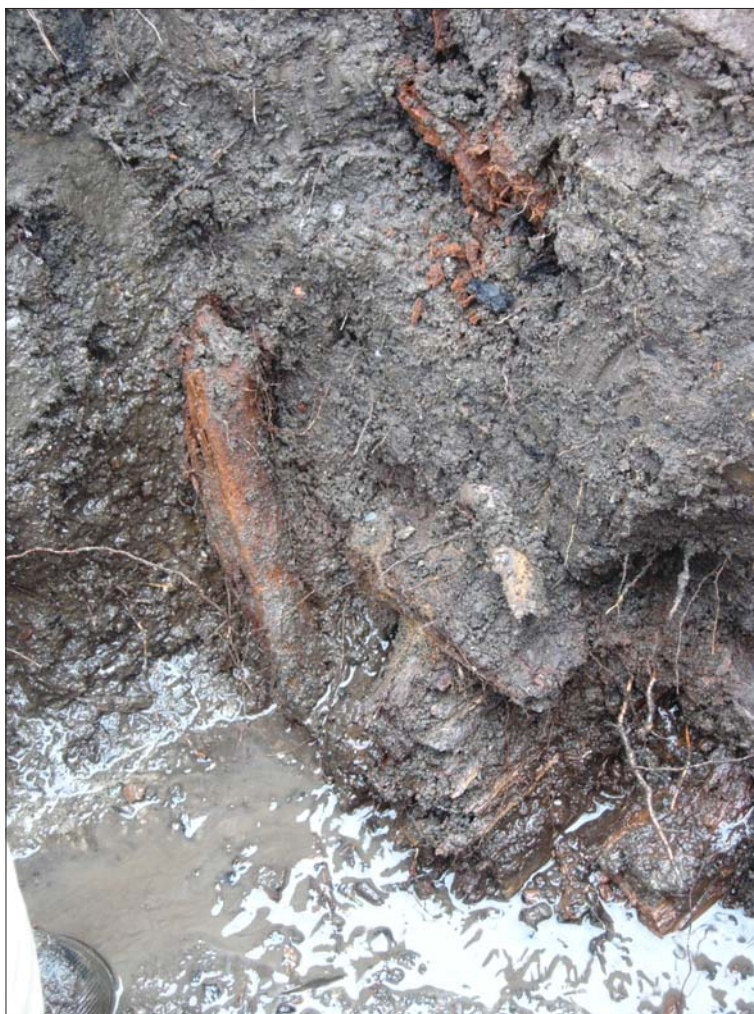
I det gråbruna kulturlagret påträffades resterna av en eller flera träkonstruktioner, men då dessa var illa medfarna av tidigare vattenledningsschaktningar så kan man inte med säkerhet säga vad de representerar. Vattenledningen vilade bitvis på trärester i dåligt skick. Vid en arkeologisk undersökning på Vintervadsplan 1996 (Hörfors 2008) påträffades, i ett schakt som sträckte sig in i detta parti av Linköpingsgatan, en kavelbrogata på ungefär samma djup som de nu funna träkonstruktionerna. Denna kavelbrogata gick snett över det schakt som då grävdes och fortsatte i riktning mot det nu schaktade området (se figur 5).

Figur 4. Träkonstruktion i det östra hörnet av schaktet. Foto Mats Magnusson, ÖLM.
