Rapport 2009:73

Arkeologisk förundersökning

## Nytt VA i kv Dominikanen

RAÄ 5  
kv Dominikanen 3  
(tidigare kv Allhelgona 3)  
Skänninge stad  
Mjölby kommun  
Östergötlands län

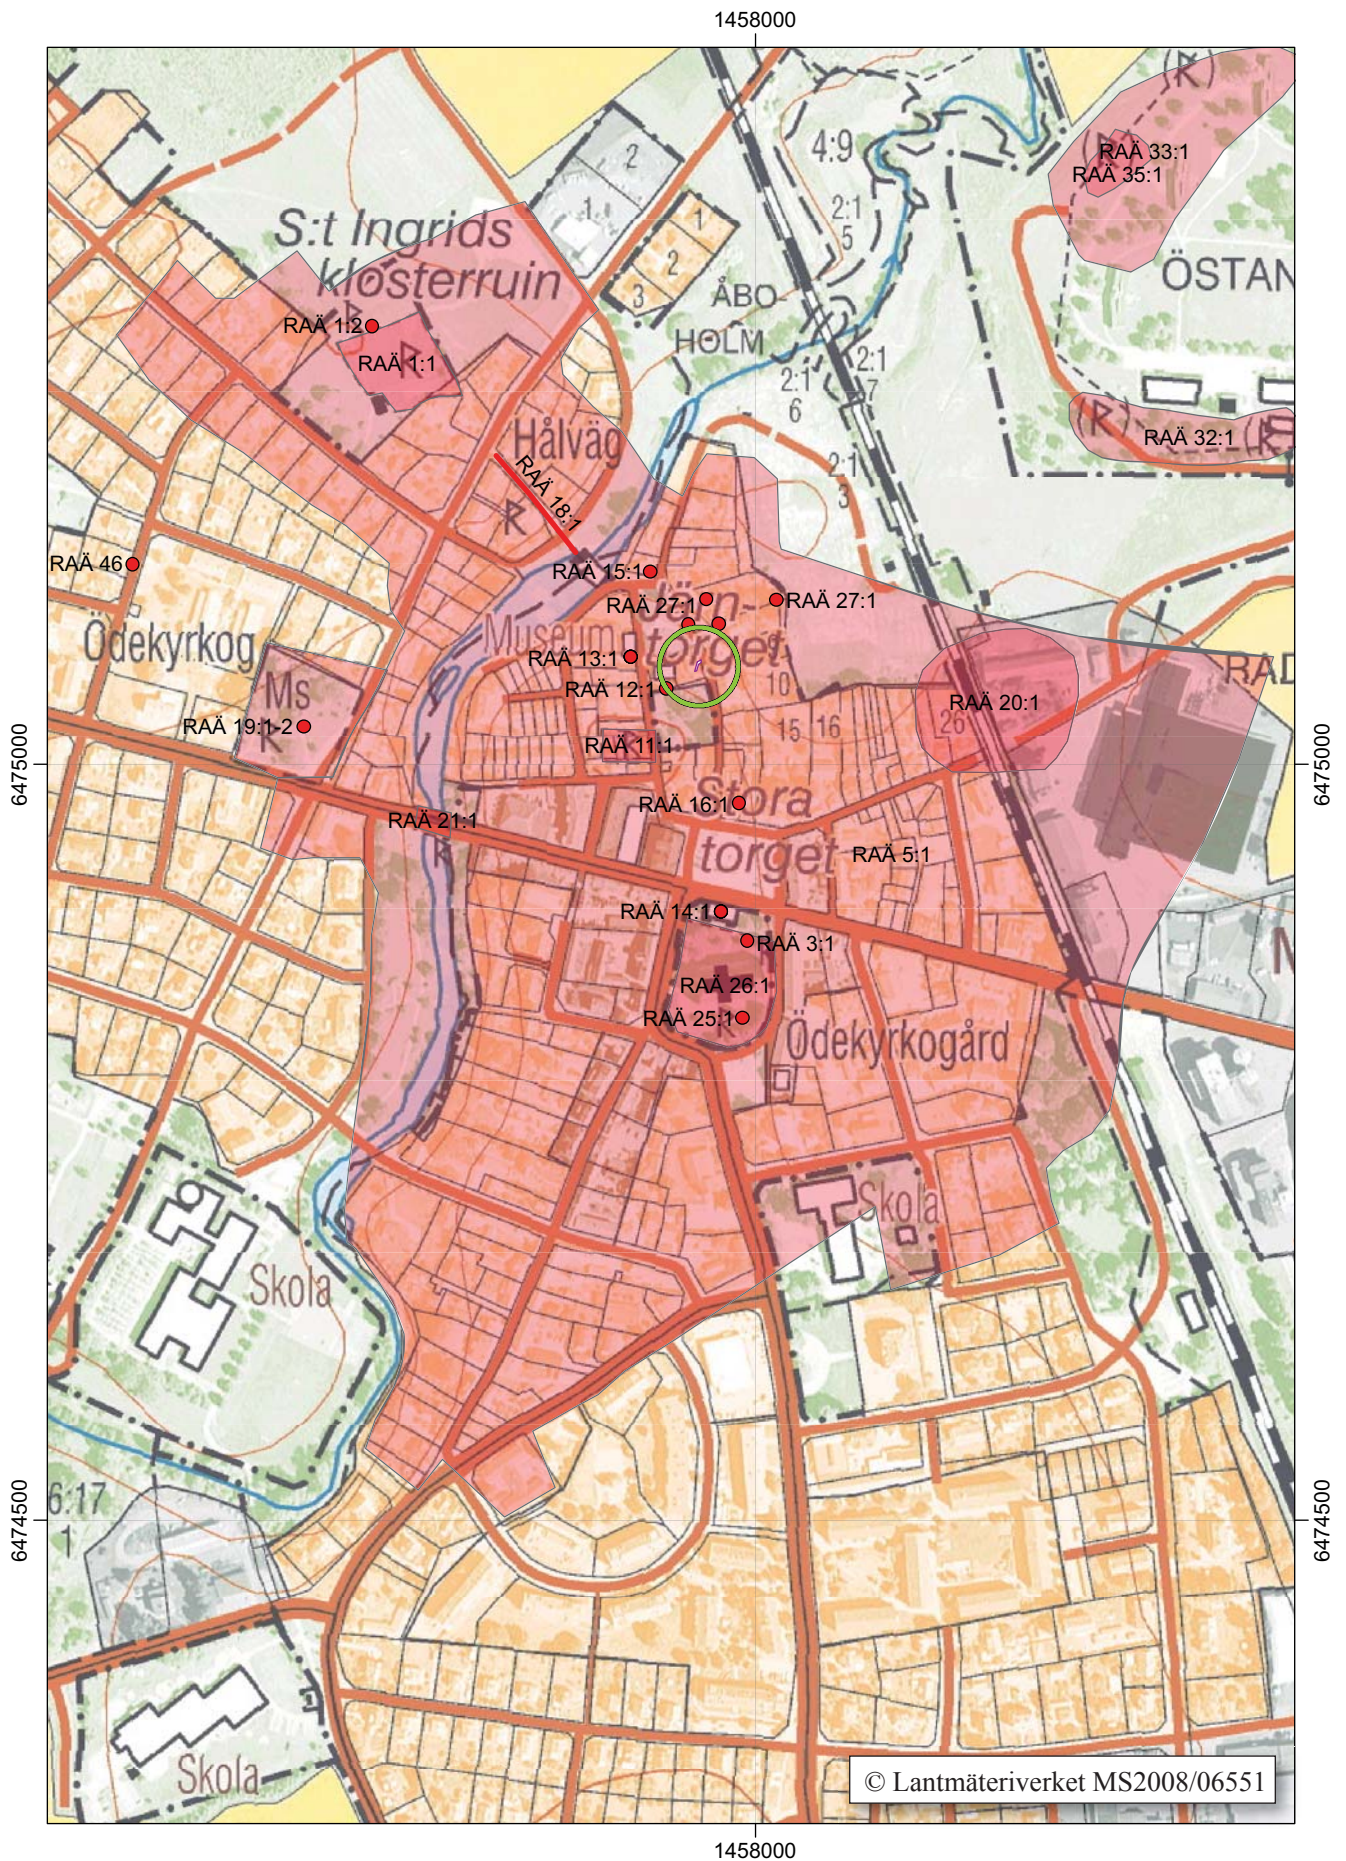
Figur 2. Utdrag ur digitala Fastighetskartan, blad 8F4b Skänninge och 8F5b Biskopsberga, med undersökningsområdet markerat. Skala 1:5 000.

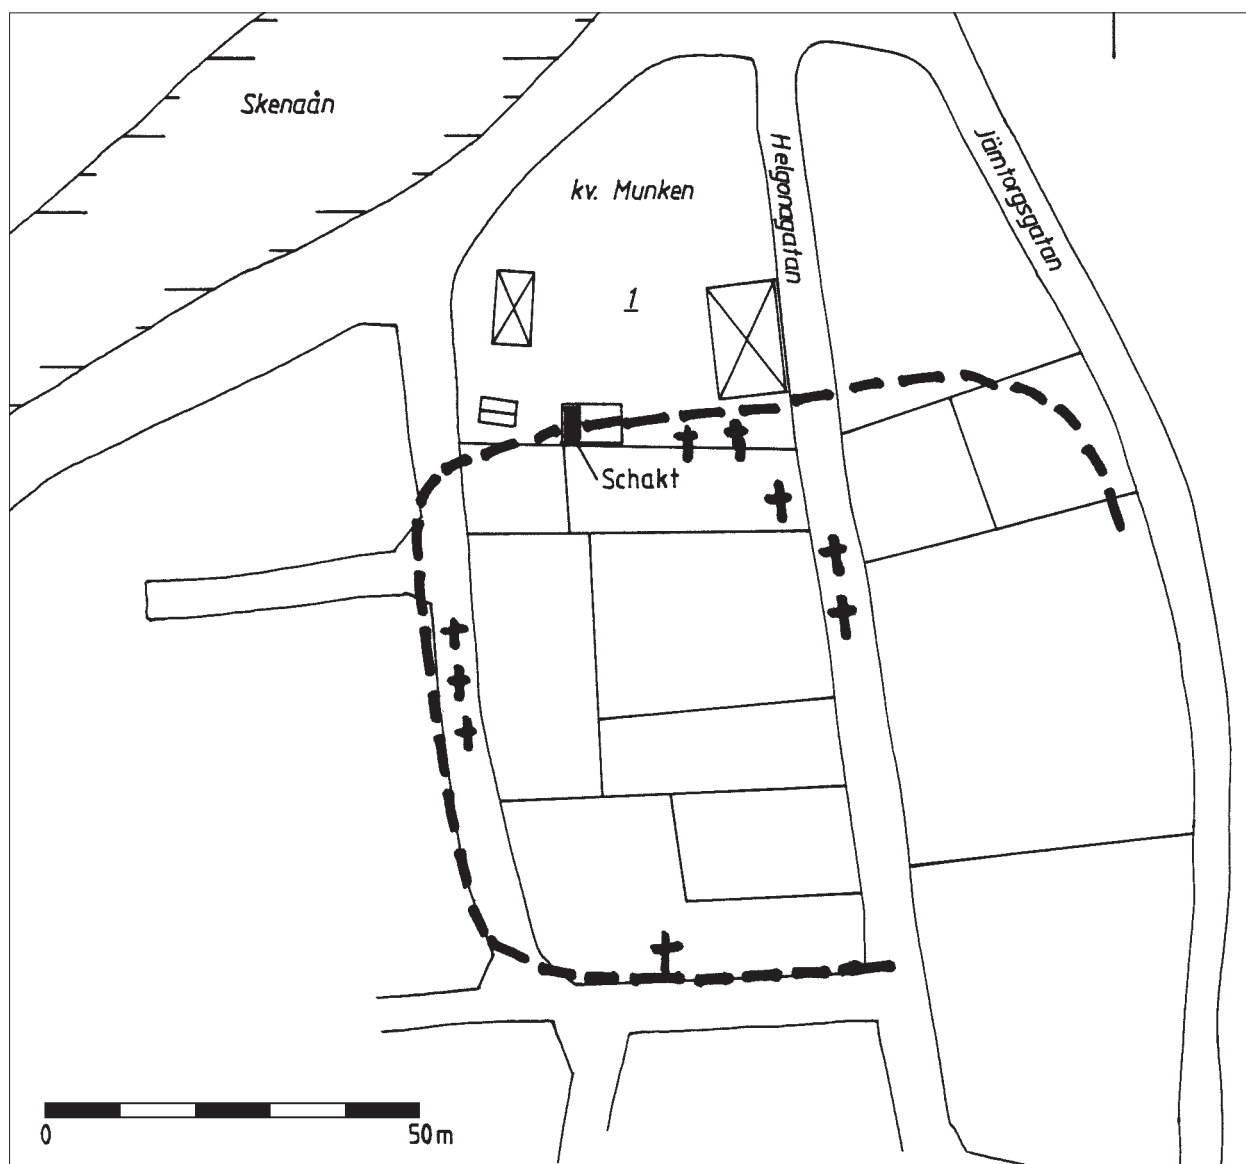
Figur 3. Förslag till begränsning av Allhelgonakyrkans kyrkogård utifrån gravfynd (efter Feldt 2001a).

Allhelgonakyrkan var prosterikyrka för området Västanstång, d v s den del av Östergötland som ligger väster om Stångån som flyter genom Linköping. Kyrkan revs efter reformationen på 1500-talet. Vid undersökningar av lämningarna efter Allhelgonakyrkan har en stensättningsliknande lämning påträffats vilket kan antyda att en förhistorisk begravningsplats finns i området (Lindqvist 1970). Det här aktuella schaktet är beläget inom eller invid det nordöstra hörnet av Allhelgonakyrkans kyrkogård. Kyrkogårdens utbredning är inte med säkerhet fastställd i denna del. Ett förslag för utbredningen har dock presenterats i samband med undersökningar i kv Munken 1 (Feldt 2001a).

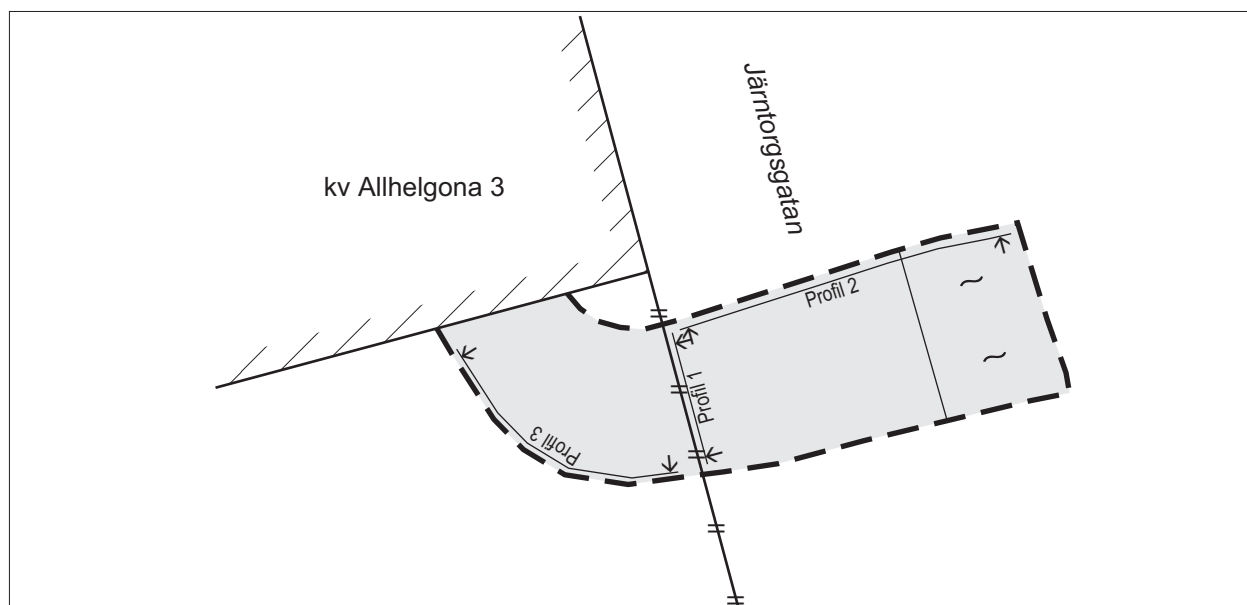
Figur 4. Schaktplan som visar placeringen av det schakt som undersöktes i december 1996 (efter Ohlsén 2005). Skala 1:40.

I samband med ett stopp i avloppet från bostads- huset på den nu berörda tomten utfördes en arkeologisk förundersökning 1996 (Ohlsén 2005). Arbetet utfördes strax före jul i drygt 20 minusgrader vilket kom att påverka möjligheterna till dokumentation. Dock kunde det konstateras att kulturlagren längre in på tomten skiljde sig markant från de närmare gatan. Gränsen mellan de två lagerbilderna utgjordes av en grop eller ett dike, vilken tolkades som en möjlig begränsning av kyrkogården.

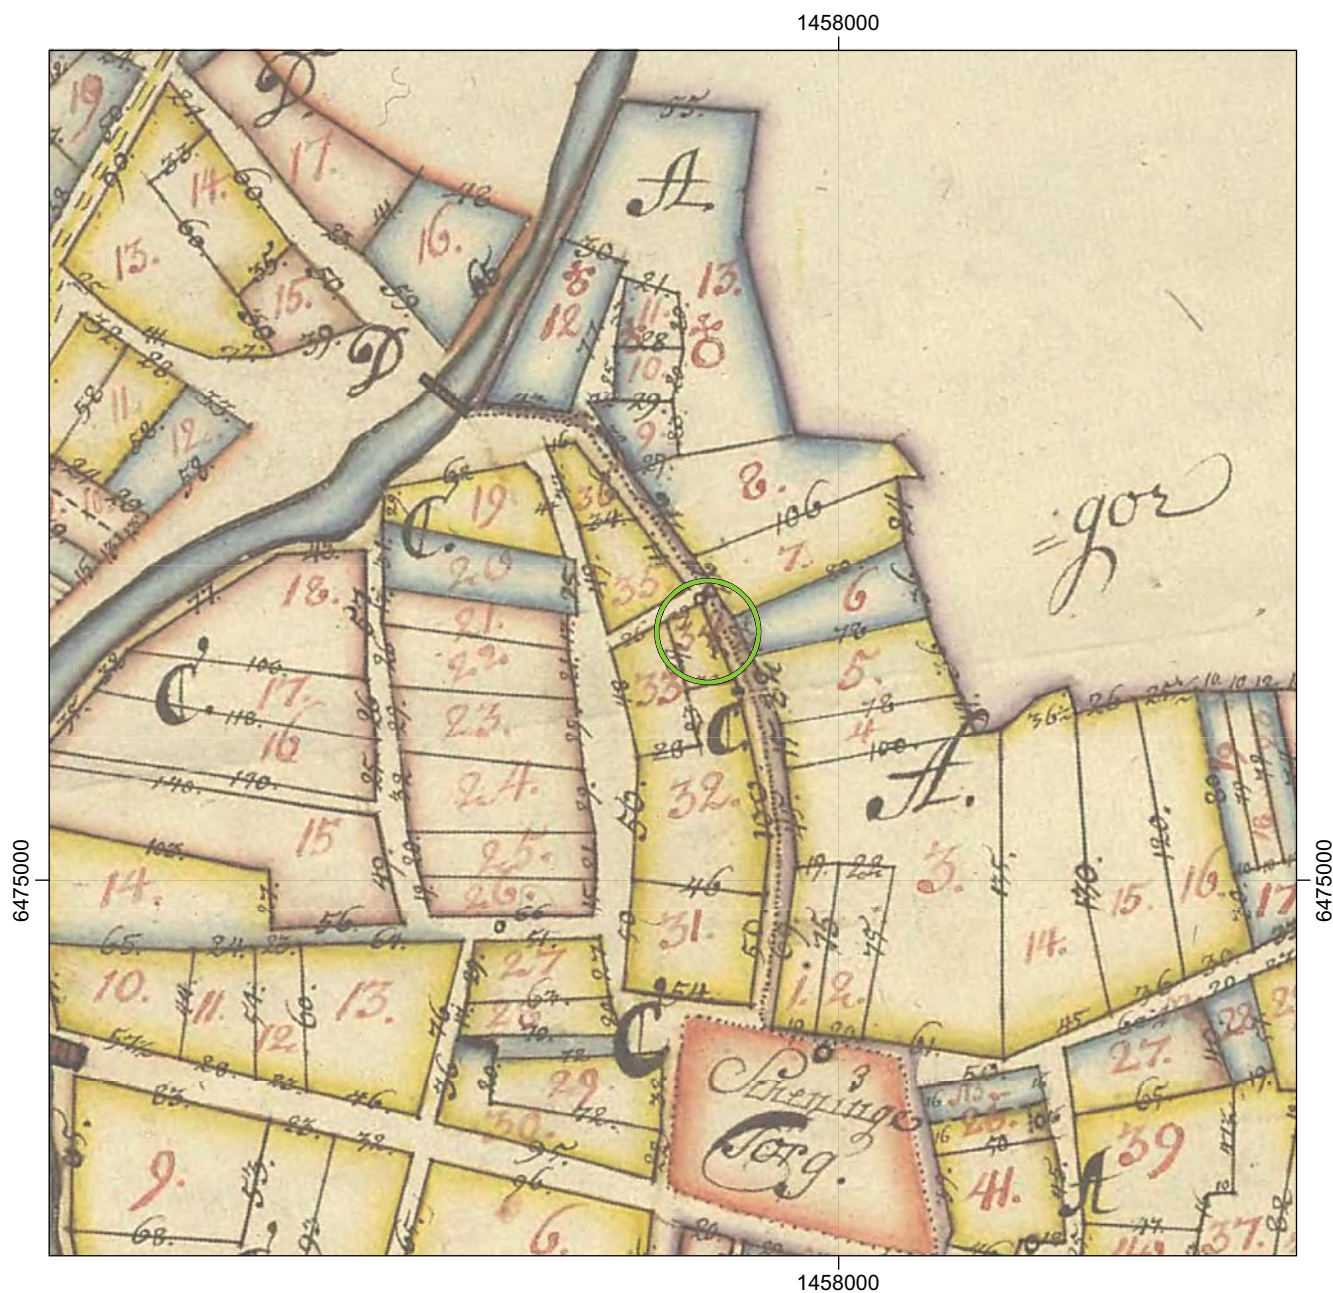
Figur 5. Utsnitt ur stadskarta över Skänninge från 1713 (LMS D98-1-5) med det aktuella undersökningsområdet markerat. Skala 1:2 000.

På stadskartan från 1713 är tomten betecknad som nr 34 i C-kvarteret som även benämns Brookvarteret. Tomten innehas då av Johan Pehrsson "vid kiällan" och uppges som "arf och egen bebyggdh" (LMS D98-1-5). På den senare stadskartan från 1795 har tomten fått nr 85 och innehas av arbetskarlen Jonas Nilssons

änka (LMS D98-1:8). Alldeles i det nordöstra hörnet av tomten finns en av stadens allmänna källor markerad. Norr om tomten löpte även en tvärgränd, kallad Kjällegatan, genom kvarteret.

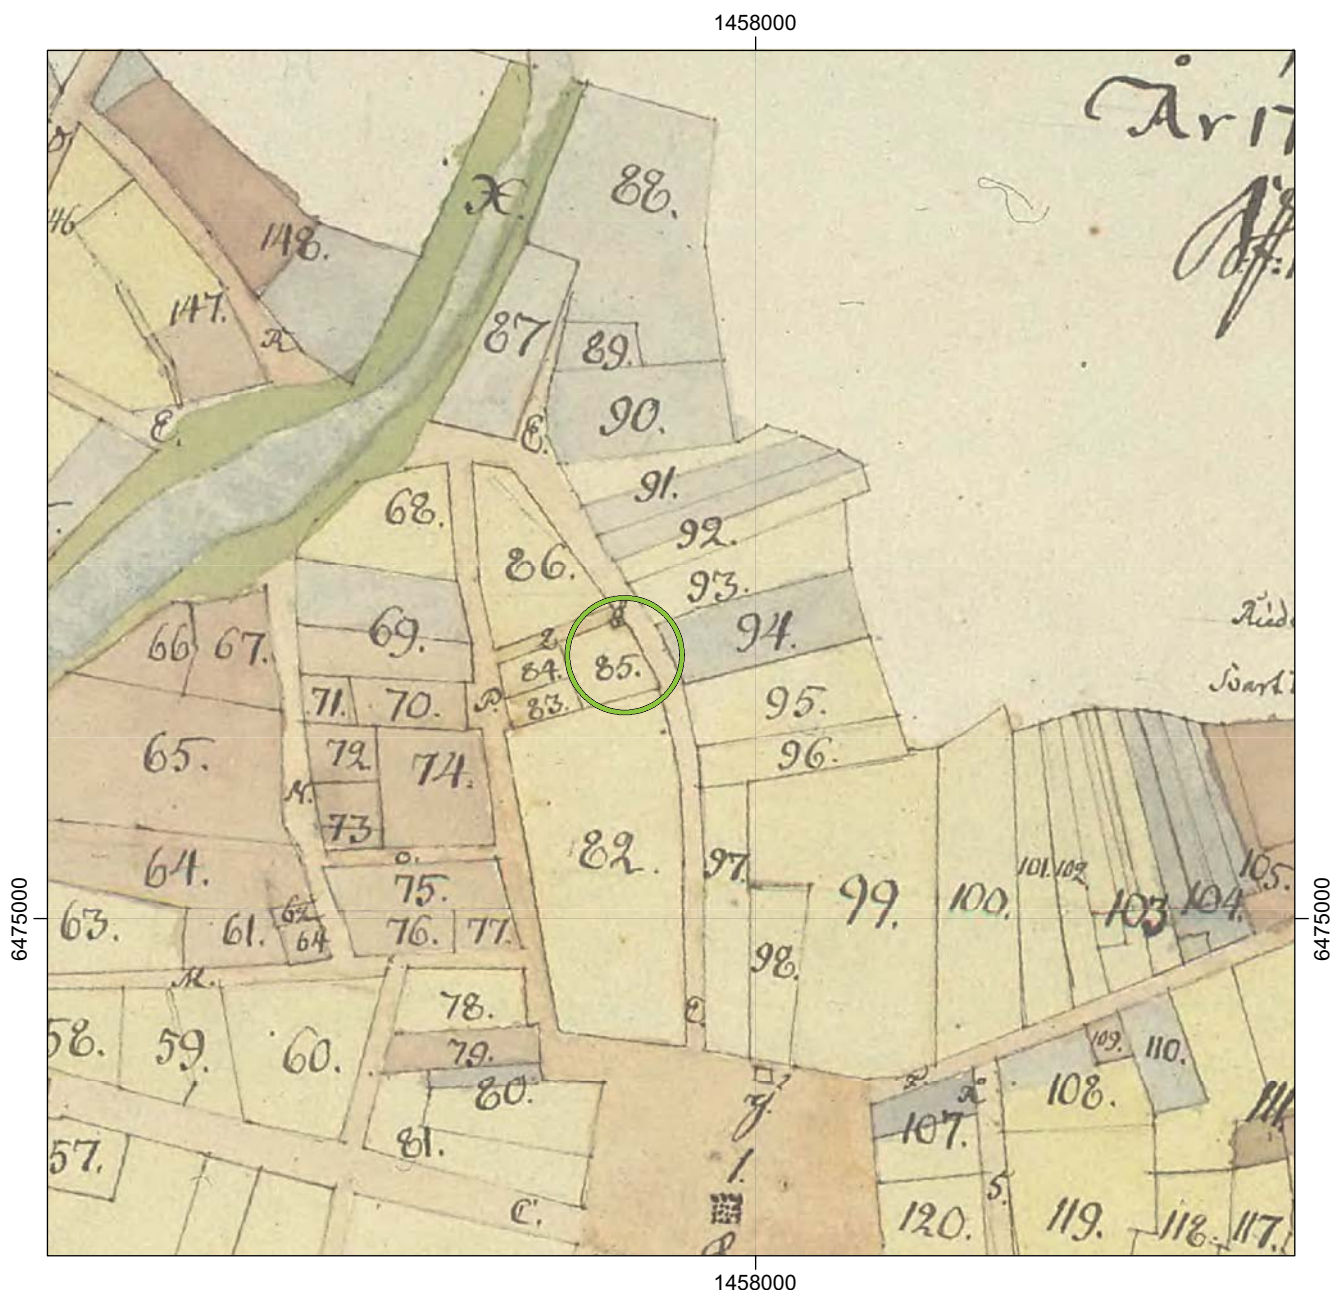
Figur 6. Utsnitt ur stadskarta över Skänninge från 1795 (LMS D98-1:8) med det aktuella undersökningsområdet markerat. På kartan är platsen för en av stadens allmänna källor markerad med bokstaven ö. Skala 2000.

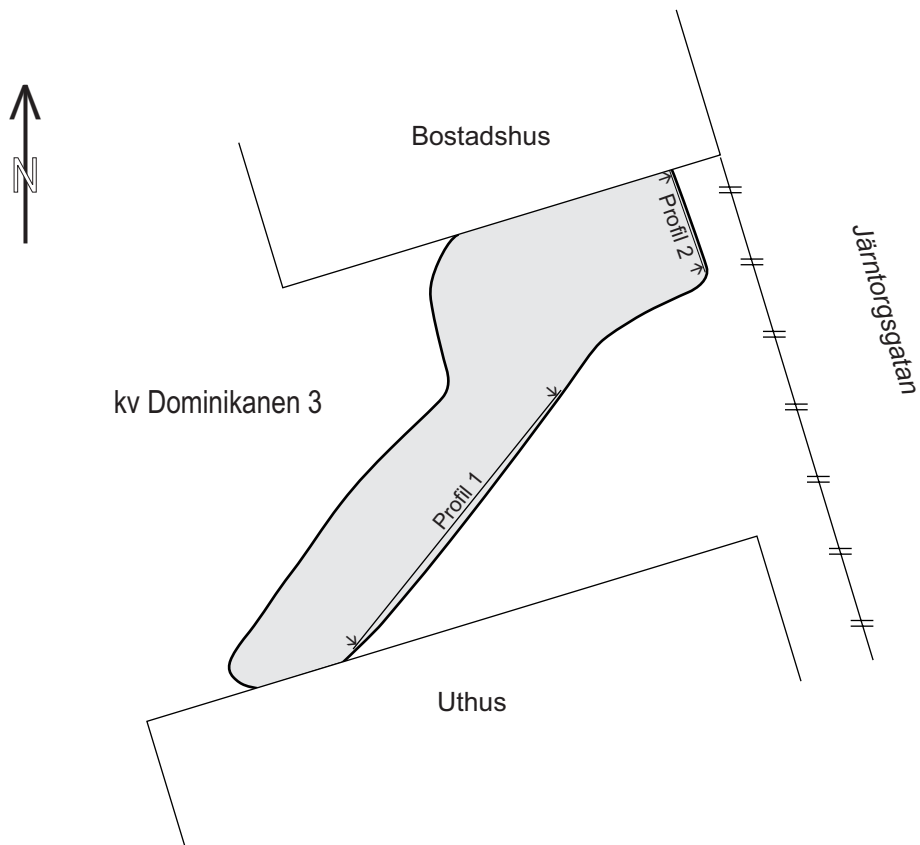
Figur 7. Schaktplan. Skala 1:100.

Ledningsschaktet grävdes diagonalt, i SSV-NNO riktning, mellan bostadshuset och uthuset. Vid bostadshuset anslöt det till det tidigare grävda VA-schaktet (Ohlsén 2005).

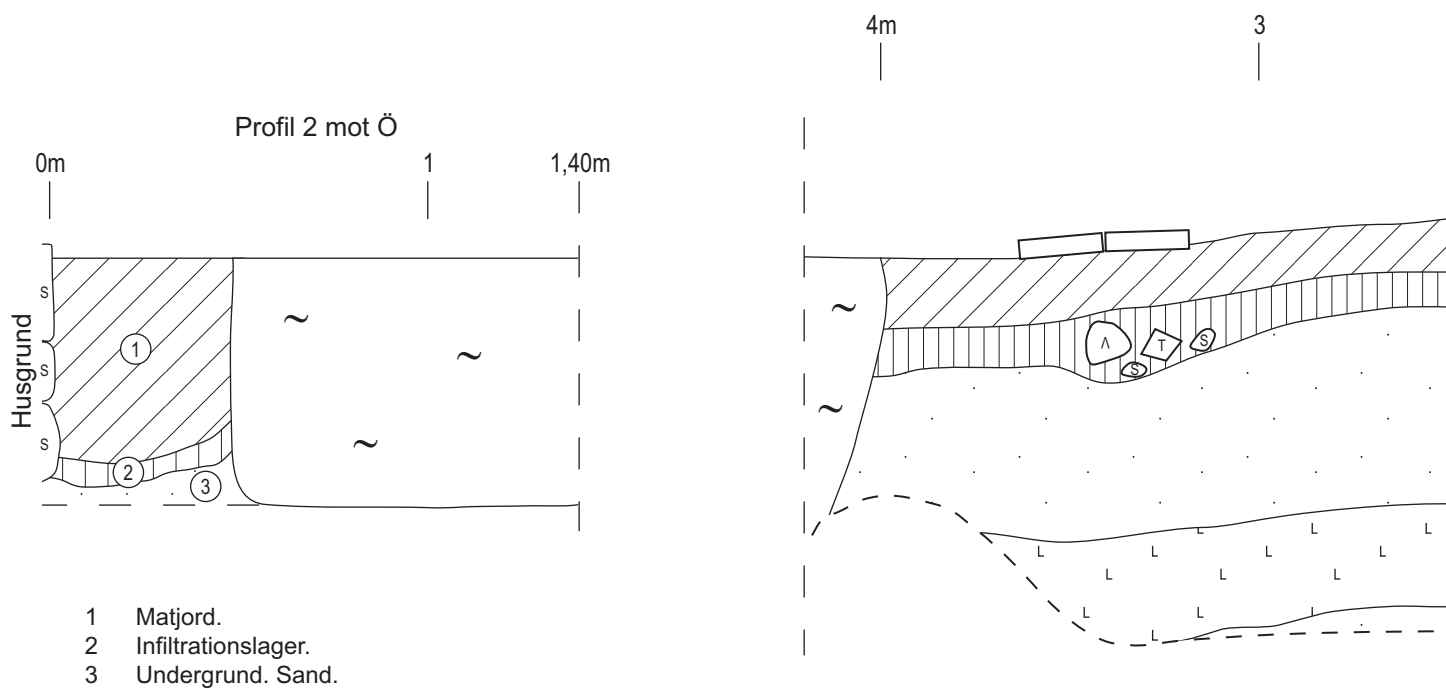
Figur 8. Profiliritning. Skala 1:20.

På hela den sträcka där bevarade kulturlager kunde iakttagas fanns överst ett grusigt majordslager (L1) som var ca 0,2 m tjockt. Under matjorden framkom en fet mörkbrun kulturjord (L2) med enstaka djurben och små tegelbitar. Detta skar ett sandlager (L5) närmast uthuset i schaktets södra del. Direkt norr om sandlagret fyllde lager 2 ut en mindre svacka. I svackan fanns även lager 3 och 4, två sandiga kulturlager som kan vara avsatta med hjälp av vind och vatten. Under kulturlagren, på ett djup av 0,25-0,45 m framkom undergrunden i form av kraftiga sand- och lerlager. Genom fynd av ett kritpipskaft och skärvor av vitleredekorert yngre rödgods (BII:4-typ) kunde lager 2 dateras till 1700-1800-talen.

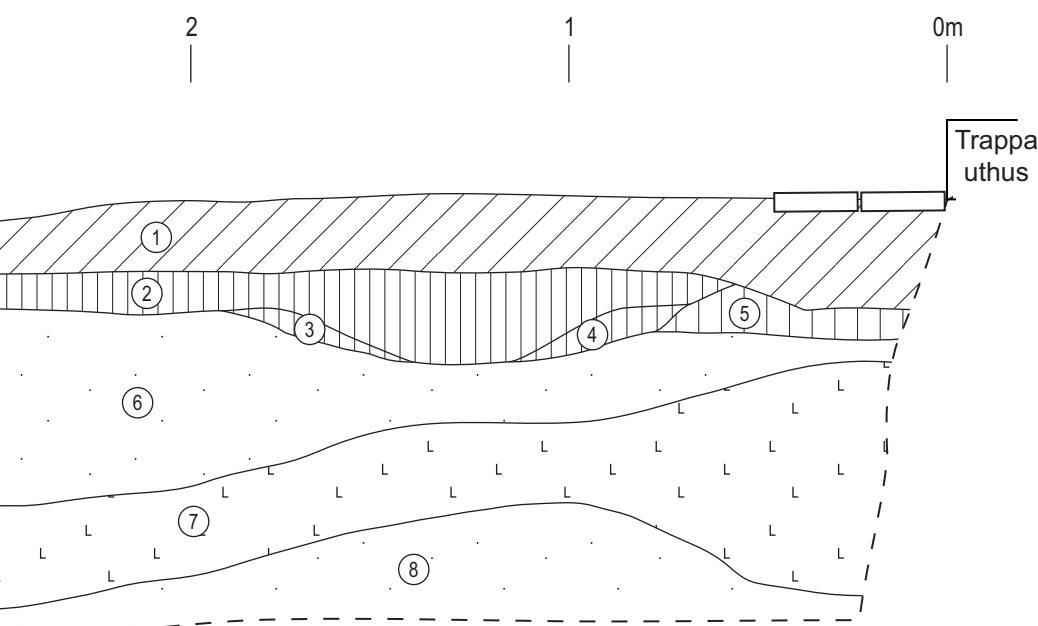
Profil 1 mot SÖ

- 1 Grusig matjord med grästorv.
- 2 Fet mörkbrun kulturjord med tegelfragment och enstaka ben.
- 3 Kulturjord med sandlinser.
- 4 Sandig kulturjord.
- 5 Infiltrationslager. Sand.
- 6 Undergrund. Sand.
- 7 Undergrund. Lera.
- 8 Undergrund. Sand.
