Rapport 2009:81

Arkeologisk förundersökning

En medeltida källare och avfall från 1700-talet

RAÄ 153
Biskopsparken
(tidigare Konserthusparken eller Museiparken)
Linköpings stad och kommun
Östergötlands län

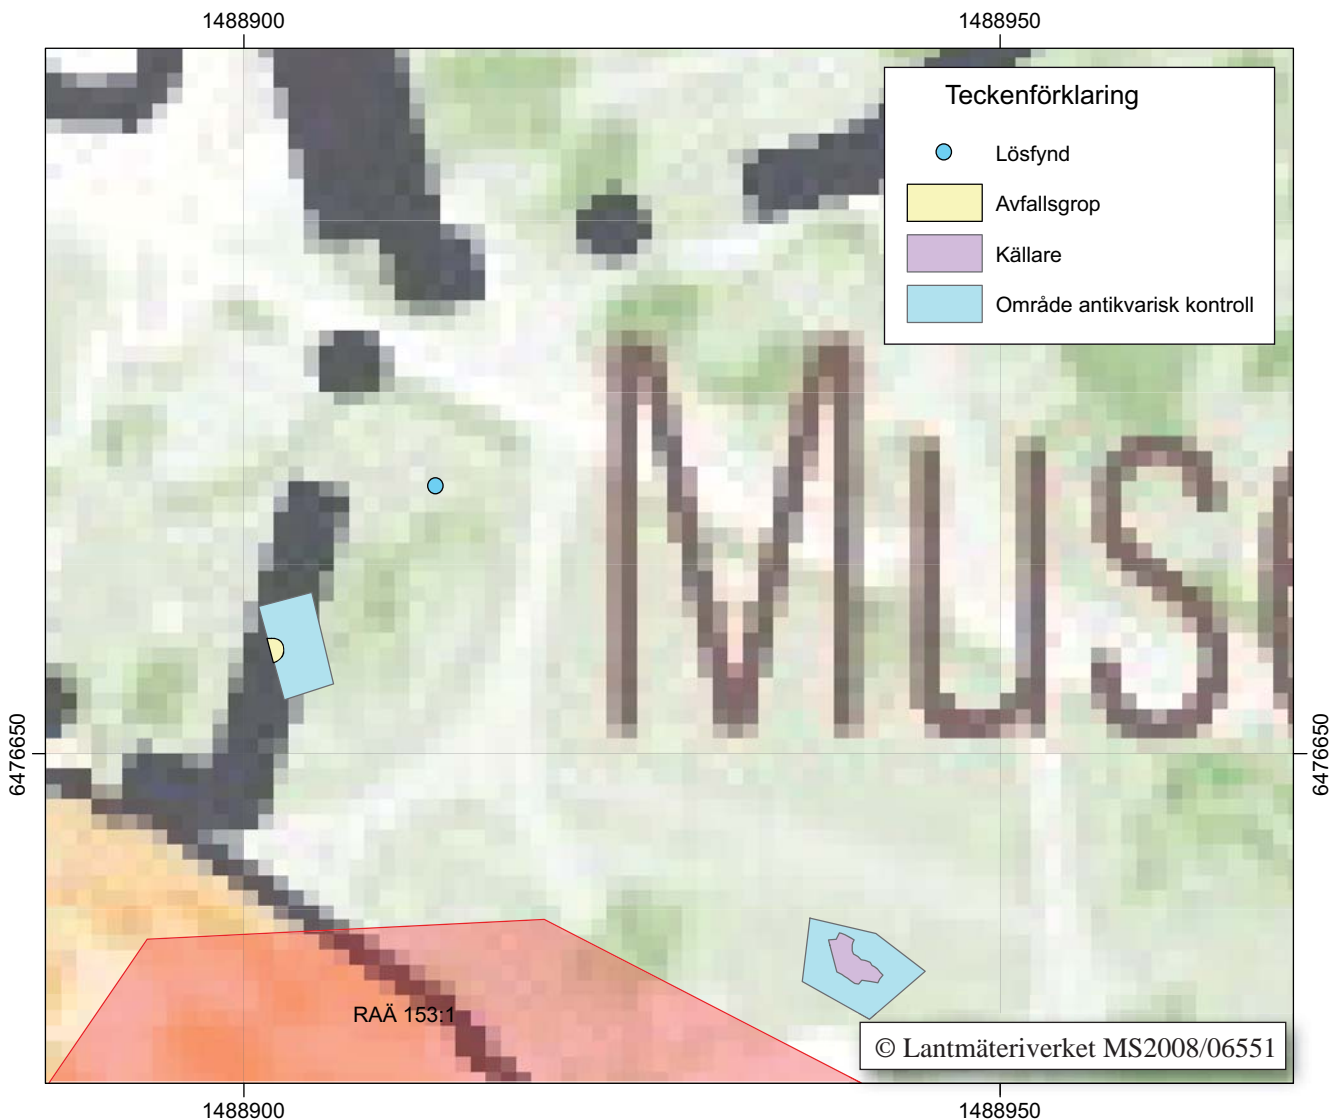
Figur 3. Översiktsplan som visar placeringen av de undersökta schakten och lösfyndet. Skala 1:500.

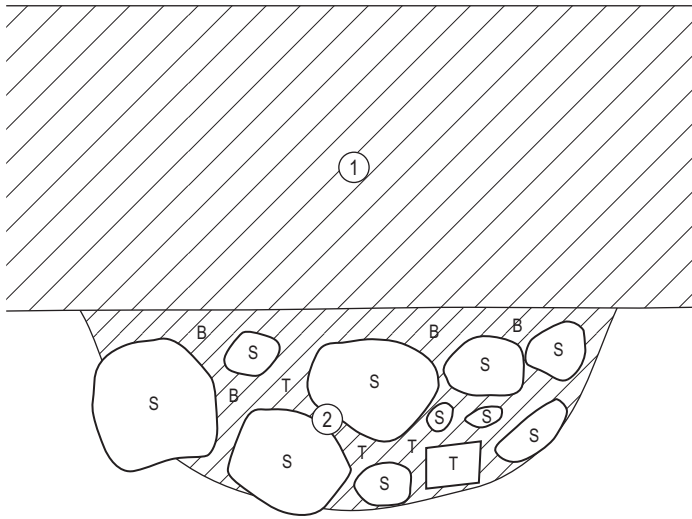
Vid förundersökningen dokumenterades en stenfylld grop. Den framträdde i en schaktkant varför delar av den sannolikt kvarligger ostörd under befintlig markyta. Gropens fyllning bestod, förutom av 0,1-0,6 m stora stenar, även av keramik, buteljglas, djurben och byggnadsavfall i form av tegel och murbruk.

Figur 4. Profilritning över den påträffade avfallsgropen.
Skala 1:20.

yngre djur representerade. Bland benen fanns även ett ben från en större hönsfågel som t ex tjäder eller fasan. Det murbruk som fanns i den undersökta delen av gropen påminner starkt om de bruk som kommer till användning vid flera smärre reparationer efter 1580 och före 1740 på biskopsgården (Feldt i manus). Gropen tolkades som en avfallsgrop och kan utifrån fyndmaterialet dateras till 1700-talet.

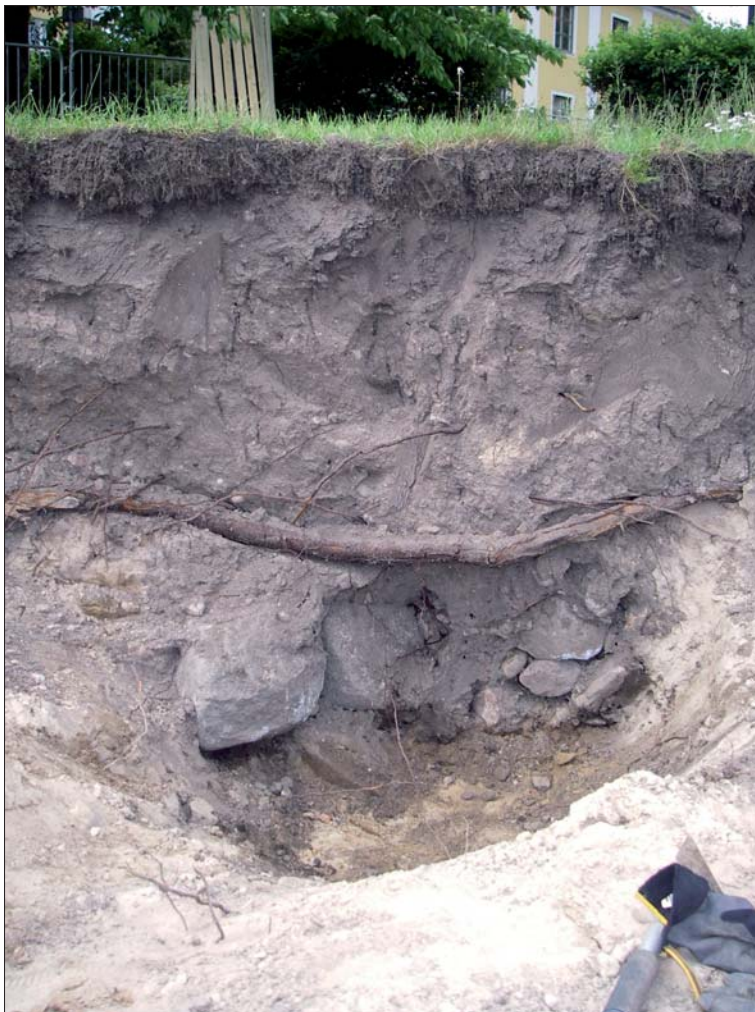
Figur 5. Avfallsgropen sedd från öster. Foto Ann-Charlott Feldt,
ÖLM.

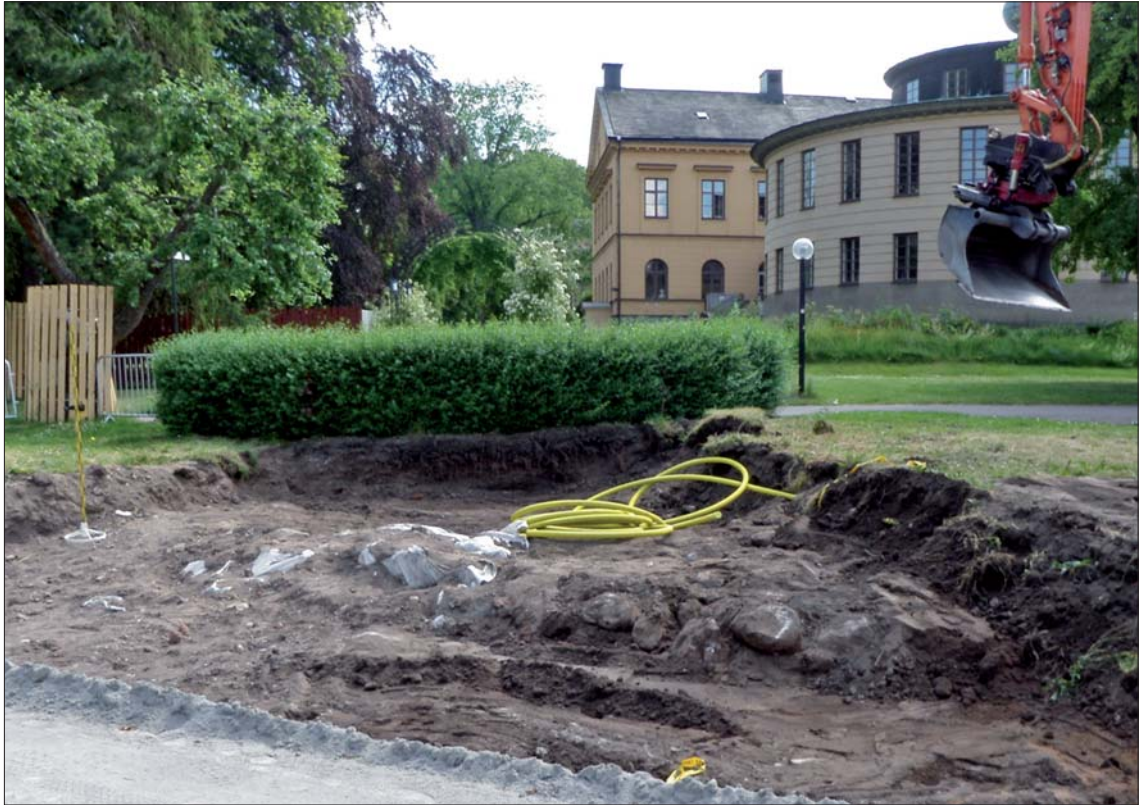
Den antikvariska kontrollen, som utfördes i samband med schaktning och övertäckning av den medeltida källaren, påvisade medeltida murverk på en 6 m lång sträcka i ÖNÖ-VSV riktning, tvärs över schaktet. I murverket har sedan tidigare dokumenterats delar av en fönsteröppning. Schaktning över källaren skedde ner till dess att murverk alternativt fiberduk från den föregående arkeologiska undersökningen framkom.

Ett murbruksprov togs tillvara från det ytligaste murverket i källaren. Detta saknar likheter med de bruk som tillvaratogs från källaren vid de föregående undersökningarna. Närmast påminner det om de något smuligare/mjöligare beige bruk som påträffades i anslutning till den medeltida källare som är belägen inne på biskopsgården (Feldt 2005). Dessa bruk kan eventuellt dateras till senmedeltid vilket även är en rimlig datering av den här aktuella källaren. Övertäckningen med fiberduk kompletterades varefter makadam lades ut i ett 0,1 m tjockt skikt. Över makadammen göts en betongplatta över hela gångens bredd och med en stödresa förbi källaren ner till parkens huvudgång norr om källaren.

Figur 6. Rester av källarmuren framgrävd inför övertäckning. Foto Ann-Charlott Feldt, ÖLM.

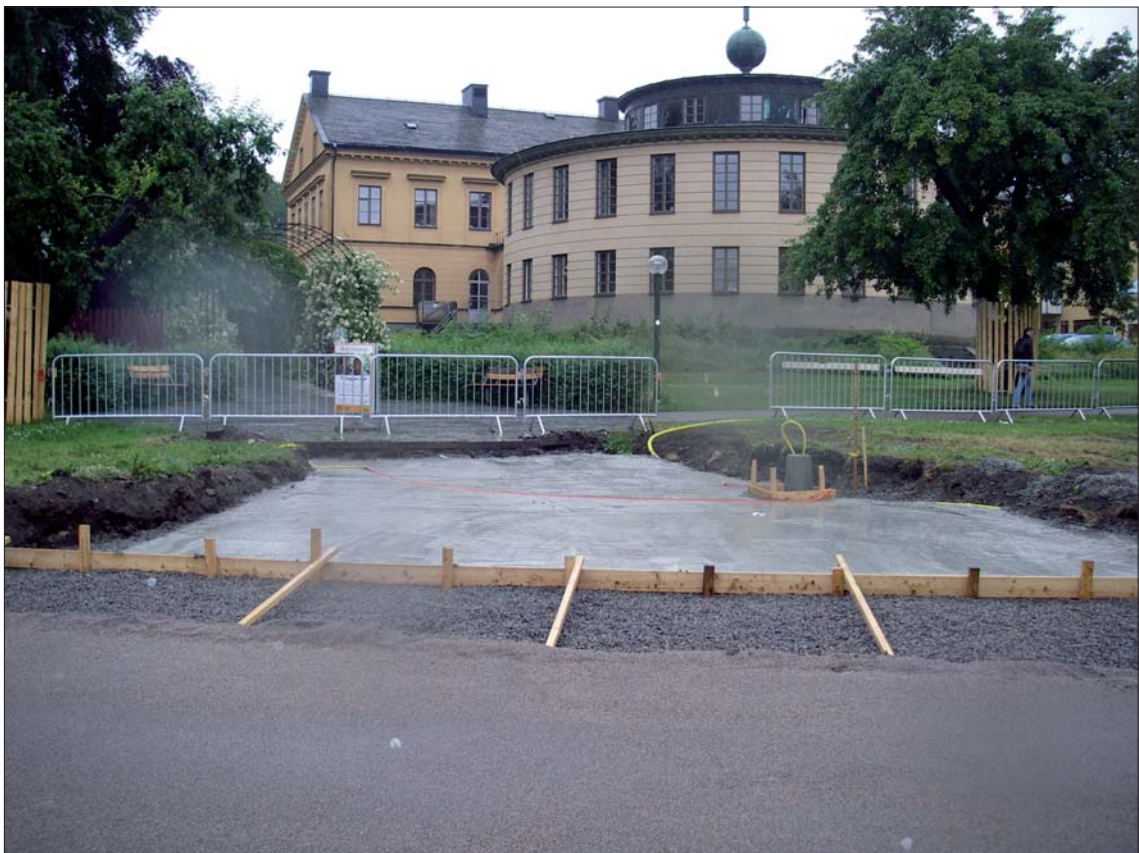
Figur 7. Källaren har täckts över med betong. Foto Ann-Charlott Feldt, ÖLM.

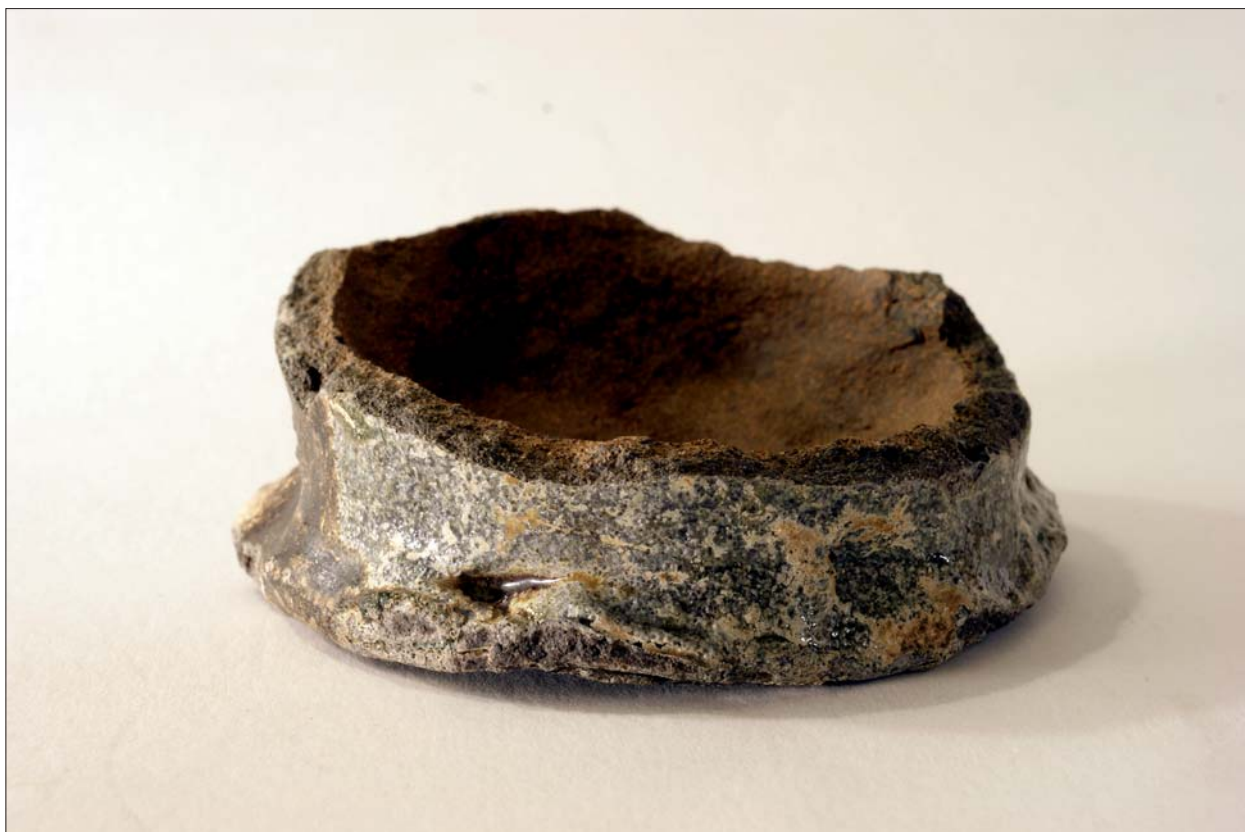
Förutom de två ytor som förundersöktes respektive kontrollerades genomfördes översiktliga kontroller i samband med schaktningsarbetena i resterande delar av parken. I samband därmed påträffades en botten till ett medeltida stengodskrus i omrörda fyllnadsmassor utan närmare kontext.

Figur 8. Botten till stengodskrus ÖLMC4479:5. Foto Lasse Norr, ÖLM.
