Rapport 2009:87

Arkeologisk förundersökning i form av schaktningsövervakning

Stenhustomten i kv Rådmannen 2, Vadstena

Schaktning för till- och ombyggnad samt ny el-servis

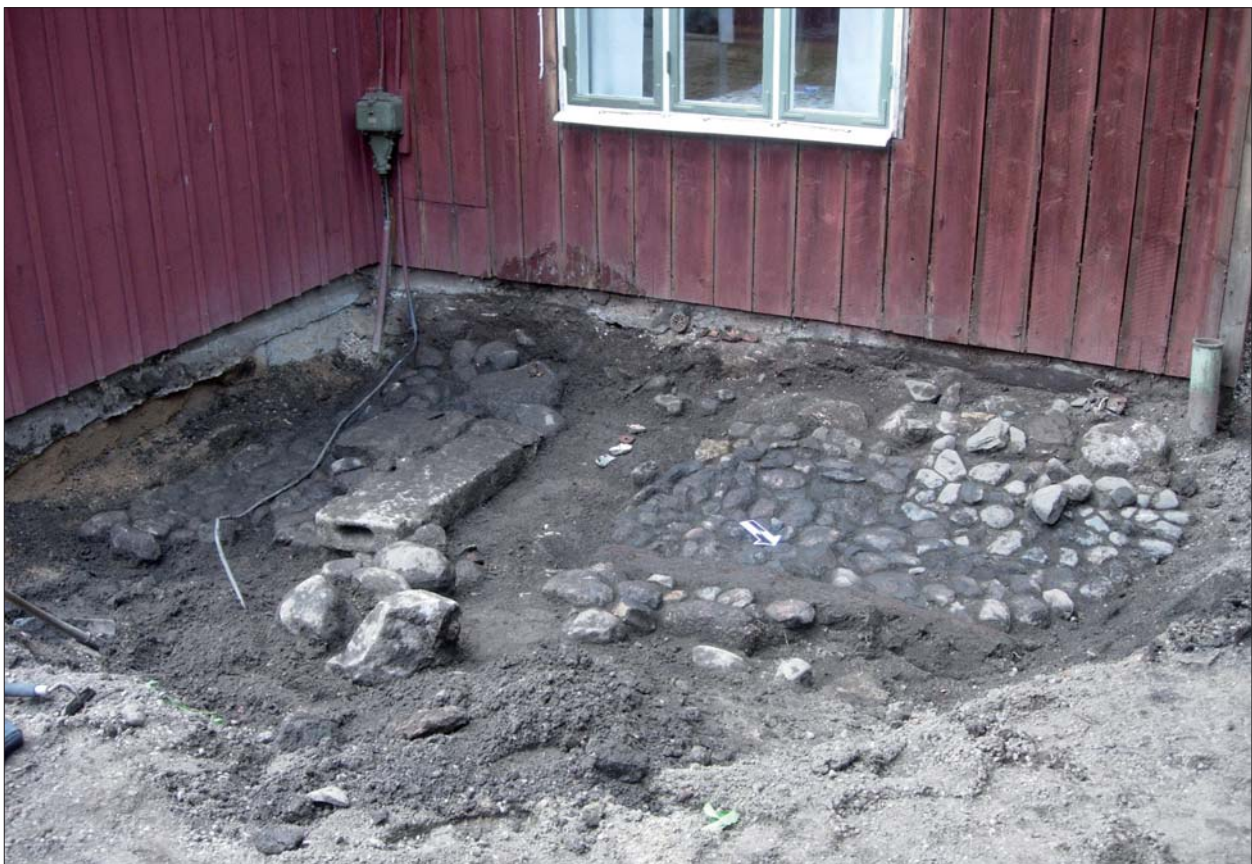
Figur 5. Kullerstensbeläggningen. Foto Mats Magnusson, ÖLM.

Vid schaktningen för tillbyggnaden längs husets östra fasads norra del påträffades en kullerstensbeläggning ca 0,1 m under gårdens grusbeläggning. Kullerstenen slutade i väster upp mot en murad stenrad som gick parallellt med det befintliga husets grund. Stenraden med bruk har tillhört en byggnad som varit minst 3,0 m lång i nord-sydlig riktning (ett schakt för el och det befintliga husets utbyggnad i öster har utplånat eventuell fortsättning söder ut och en dagvattenbrunn avslutade raden i norr).

Kullerstensbeläggningen hade vid tidigare tillfällen grävts igenom av VA-ledningar till husets kök och brunn vilket medförde att den enda kvarvarande naturliga begränsningen var den i väster. På kullerstenen påträffades en bearbetad kalksten vars funktion inte är känd. Övriga fynd som framkom på denna kullerstensbeläggning bestod av en järnhake, två bitar djurben och några skärvor yngre rödgoods med vitleredekor vilket som äldst placerar lagret i 1600-talet.

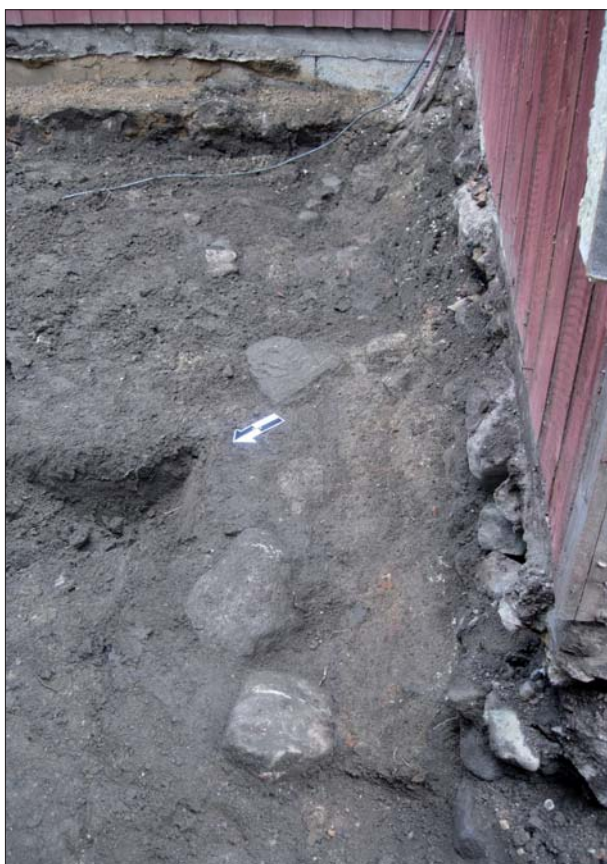
Figur 6. Den djupare liggande Stenraden. Foto Mats Magnusson, ÖLM.

Under syllstensraden och kullerstenen framkom ett raseringslager innehållandes sand, tegel och bruk följt av ett grått, lerigt kulturlager. På ca 0,75 m djup under marknivån och ca 0,35-0,45 m under den murade syllstensraden påträffades vad som skulle kunna

vara ännu en syllstensrad. Denna rad med fyra stenar (0,2-0,5 m i diameter) hade en stock eller planka lig-gandes delvis ovanpå på radens västra sida. Innanför stocken/plankan och väster om stenarna fanns ett raseringslager liknande det som nämnts ovan. Inga fynd påträffades i dessa lager. Schaktet grävdes inte djupare än till denna nivå. Om detta är en syllstensrad så kunde det inte säkert fastställas om byggnaden sträckte sig öster- eller väster ut även om området direkt öster om raden inte tycktes innehålla raserings-massor eller golvlager. Det var inte heller möjligt att datera denna nivå. Stenarna ligger kvar under den nya utbyggnaden.

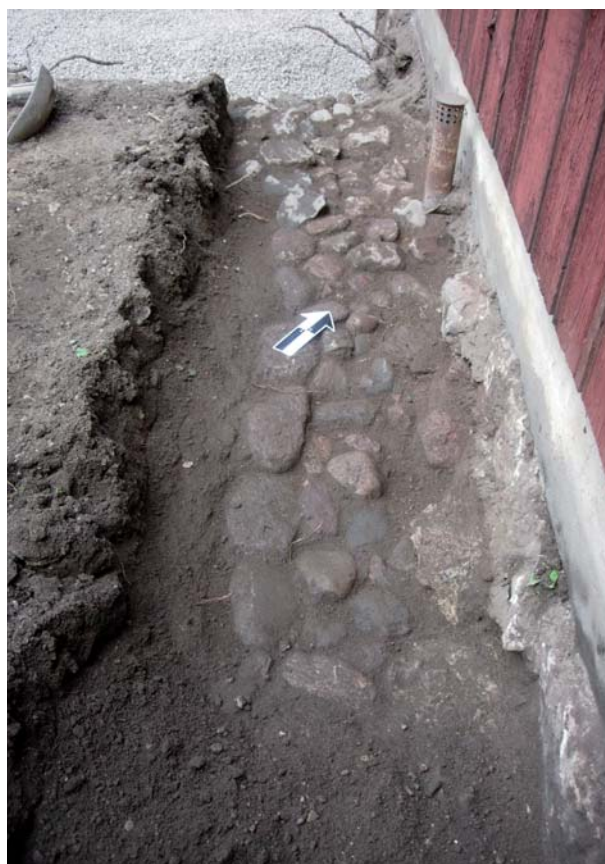
Figur 7. Kullerstensbeläggningen på husets sydvästra sida. Foto Mats Magnusson, ÖLM.

Vid schaktandet för dräneringsrör framkom även en kullerstensbeläggning, intill grunden, på husets västra sida. Denna tolkades vara samtida med kuller-stensbeläggningen på husets östra sida då den också låg på ca 0,1 m djup under dagens marknivå.
