Rapport 2009:89

Arkeologisk förundersökning

Hovsgatan

RAÄ 21
Hovsgatan
Vadstena stad och kommun
Östergötlands län

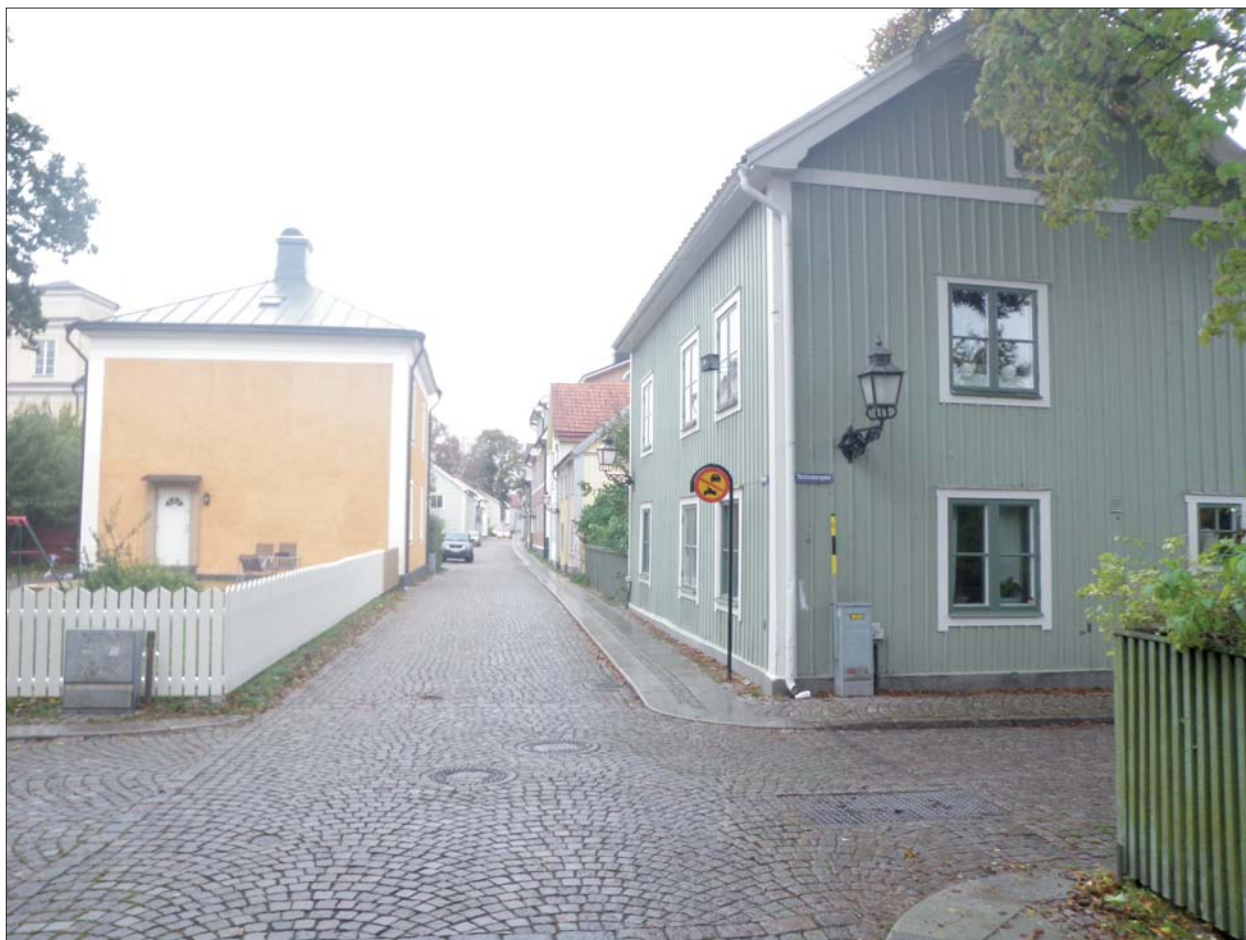
Figur 3. Den undersökta sträckan startade invid knuten på det gröna huset och sträckte sig sedan 106 m och 5 fastigheter bort. Det gröna huset är kvarteret Hallen 1 och det gula på andra sidan gatan kvarteret Folkskolan 16. Sistnämnda fastighet anslöts också genom ett tvärschakt till huvudschaktet.

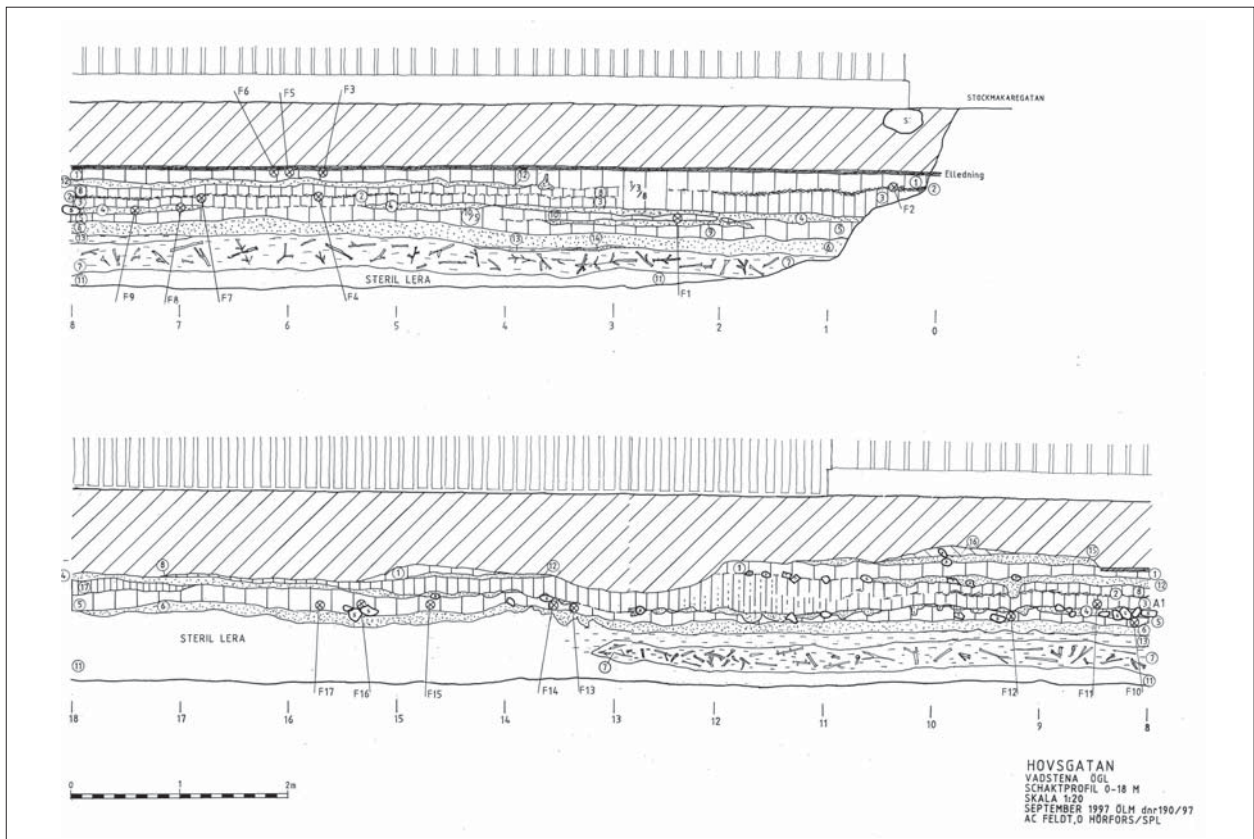
Figur 7. Hovsgateprofilen sektion 1. 0-18 m.

Sektionen täckte större delen av tomten kvarteret Hallen 1. Profilen var störd av en elledning de första 8,7 m. Ledningen var nedgrävd 0,6 m under gatunivå och löpte här parallellt med schaktet. Också i resten av sekvensen fanns motsvarande störning på mellan 0,4 och 0,8 m, även om elledningen inte var synlig här.

De bevarade kulturlagren var mellan 0,4 och 1,2 m tjocka. Opåverkad lerbotten, lager 11, uppnåddes utmed hela sträckan. Fram till 13 m låg detta lager 1,6 m under gatunivån för att på resten av sträckan dyka upp redan 1,2 m under marknivån. Anledningen till detta var att den understa gatunivån saknades i detta parti. I resten av schaktsekvensen inleddes kulturlagerföljden med en kraftig rustbädd, lager 7, med en mäktighet av 0,25 m vilken bestod av ris, pinnar och barkflis utblandat i lera. Rustbädden låg under en kraftig sandlin vilken utgjorde en påförd gatunivå i sekvensens hela längd, lager 6. Bitvis underlagrades

Lager 4 där ovan bestod av ytterligare en gatunivå. Denna bestod huvudsakligen av sand men en fragmentarisk kullerstensläggning, anläggning 1 ingick också. Ovanpå denna gatunivå har ett kulturlager avsatts, lager 3 och 8. Båda huvudsakligen sandblandade. De skiljs åt utmed en stor del av sträckan av ett bärlager, lager 2, till ytterligare en gatunivå.

Nästa gatunivå representeras av lager 12, ett nytt sand och gruslager som var iakttagbart från 4-15 m. Även i detta lager fanns fragmentariska rester efter en kullerstensläggning. Gatan täcktes återigen av ett sandigt kulturlager, lager 1, även detta med inslag av läder och skospill.

På det parti som var minst stört av elledningen, 8.5-10,5 m, fanns ytterligare en gatunivå, lager 15 med ett överliggande tunt kulturlager, lager 16 bevarat.

Upp till 4 gatubeläggningar kunde dokumenteras på sträckan. De var oftast grusade, men ibland förekom rester efter kullerstensläggning. Ofta fanns också underliggande rustbäddar. Mellan gatunivåerna fanns tunna kulturlager. Ofta innehöll dessa läderspill vilket tydde på att sektionen berörde ett skomakar-kvarter.

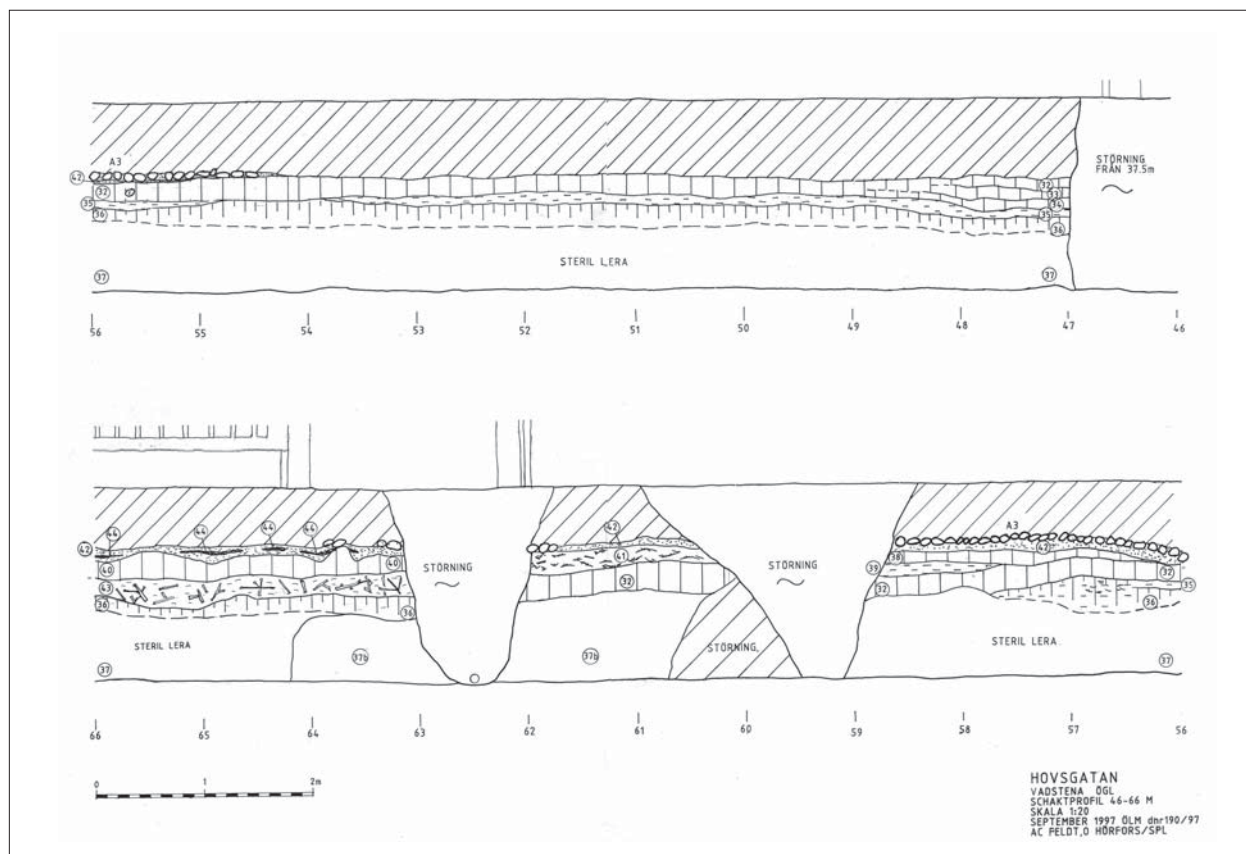
Figur 9. Hovsgateprofilen, sektion 3. 46-66 m

I en första sektion mellan 47 och 54 m fanns bara tunna lager bevarade. Störningen gick här ned till 0,7 m under gatunivån medan kulturlagerbotten låg på 1,2 m under gatan. Fyra nivåer kulturlager, lager 32, 33, 34 och 36 skildes delvis åt av en lerlins, lager 35. Ingenting tydde på att denna sträcka berörde gatumark.

Först vid 54 m återkom tydliga gatubeläggningar. 0,5 m under gatan framkom utmed en sträcka mellan 54 och 59 m en kullerstenslagd gata, anläggning 4.

Gatstenen var satt i fin sättsand, lager 42. Den utgjorde den enda urskiljbara gatunivån på detta parti och var anlagd ovanpå de tidigare beskrivna kulturlagren som fortfarande fanns kvar. Denna gatunivå (gatunivå 11) kunde sedan följas i hela profilen.

Mellan 60 och 63 m fanns två störningar och mellan dem ett kortare avsnitt bevarade kulturlager. Sanden och ett fåtal kullerstenar visade att gatubeläggning 11 fortsatte in på detta parti. Gatubeläggningen bars upp av en kraftig risbädd, lager 41. Under denna befanns att kulturlagren lager 32-36 komprimerats samman till ett enda.

I den sista delen av sektionen markeras gatunivå 11 av ett sandlager med inslag av linser av barkflis, enstaka kullersten visar att gatan fortfarande varit satt med kullersten. I botten fanns ett svagt färgat kulturlager, lager 36. Ovanpå detta fanns en rustbädd av ris, barkflis och pinnar, lager 43, någon gatunivå som hörde samman med denna syntes dock inte utan ovanför fanns ett omblandat kulturlager, lager 40.

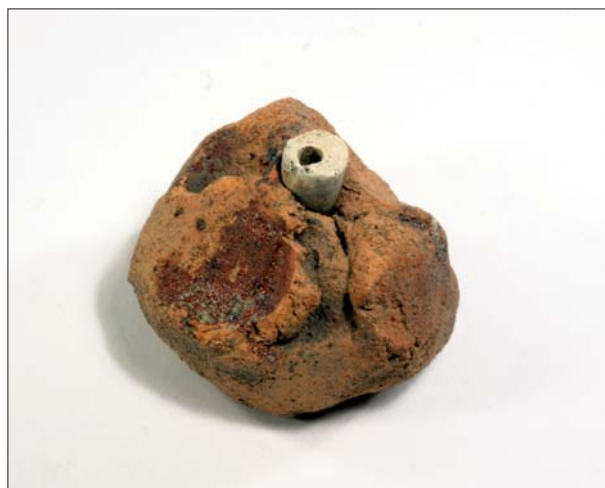
Figur 10. Ställ för kritpipstillverkning C4076:23 (F20). Foto ÖLM.

Ett ovanligt föremål bestod av en bit av ett skaft av en kripipa nedstucken i en bit rödgodskeramik (se sid 11). Föremålet är förmodligen en del av tillverkningsprocessen av en kripipa och pipan har suttit nedstucken i keramikbiten vid bränningen.

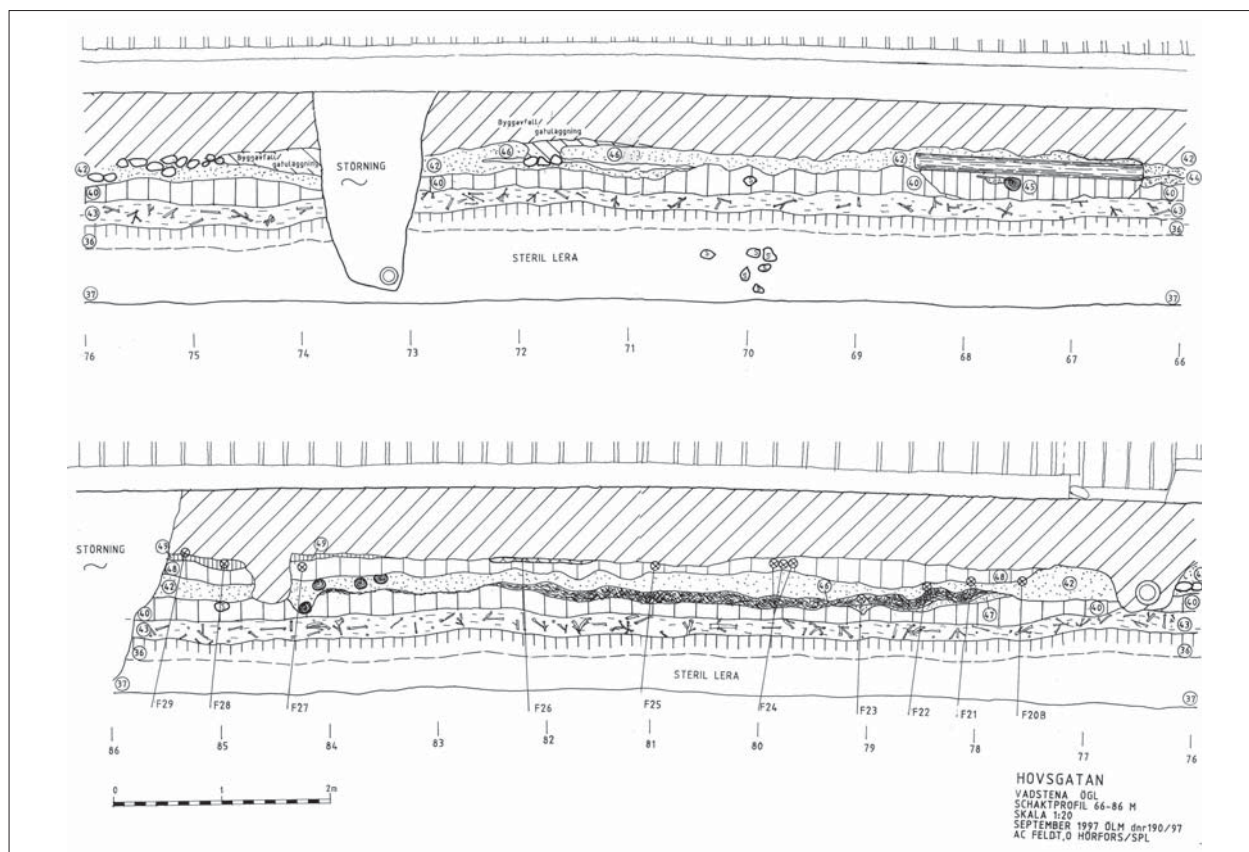
Figur 11. Hovsgateprofilen sektion 4 66-86 m

Den översta gatunivån, gatunivå 11 kunde iakttagas på större delen av sektionen. Mellan 74 och 76 m bestod den åter av kullersten men under större delen av sektionen fanns istället ett sandlager, lager 42. Mellan 66 och 68 m hade kullerstengatan ersatts av en kavelbro, anläggning 5. Även vid 83-84 m fanns bevarade stockar som tydde på att gatan även här varit av trä. Mellan 77 och 82 m fanns en rustbädd bestående av ett rent barkflislager, lager 44. Kring 70 m fanns en tendens till att gatunivån delade sig i två, sannolikt en lagning.

Överst fanns kulturlager, lager 48 och 49 avsatta. Båda var fyndrika, främst på keramik av yngre rödgodstyp. I båda lagren i ungefär lika delar klarglaserat som vitlersdekorerat material. Ett märkligt fynd var ett ställ för tillverkning av kritpipor, där en bit av pipan satt kvar, fynd ÖLM C4076:23

Vid 82 m fanns överst ett lager bestående enbart av keramikavfall, lager 65 och F26. Ett urval av detta togs tillvara omfattande 53 fyndnummer och 81 skärivor. Huvuddelen yngre rödgodskeramik med vitlersdekor. En stor del visade tillverkningskador, främst i form av krakelerad och dålig glasyr. Sannolikt bestod lagret av tillverkningsskadad keramik som dumpats för att dränera gatan.

Genomgående längs med hela sektionen var att gränsen mellan den opåverkade leran och det understa kulturlagret var svåra att utläsa eftersom det i botten låg ett infiltrationslager, lager 36. Ovanpå detta låg längs hela sträckan en kraftig rustbädd, lager 43. Ingen gatubeläggning fanns bevarad ovanpå denna. Istället fanns ett mellan 0,2 och 0,3 m tjockt ombladat kulturlager, lager 40.

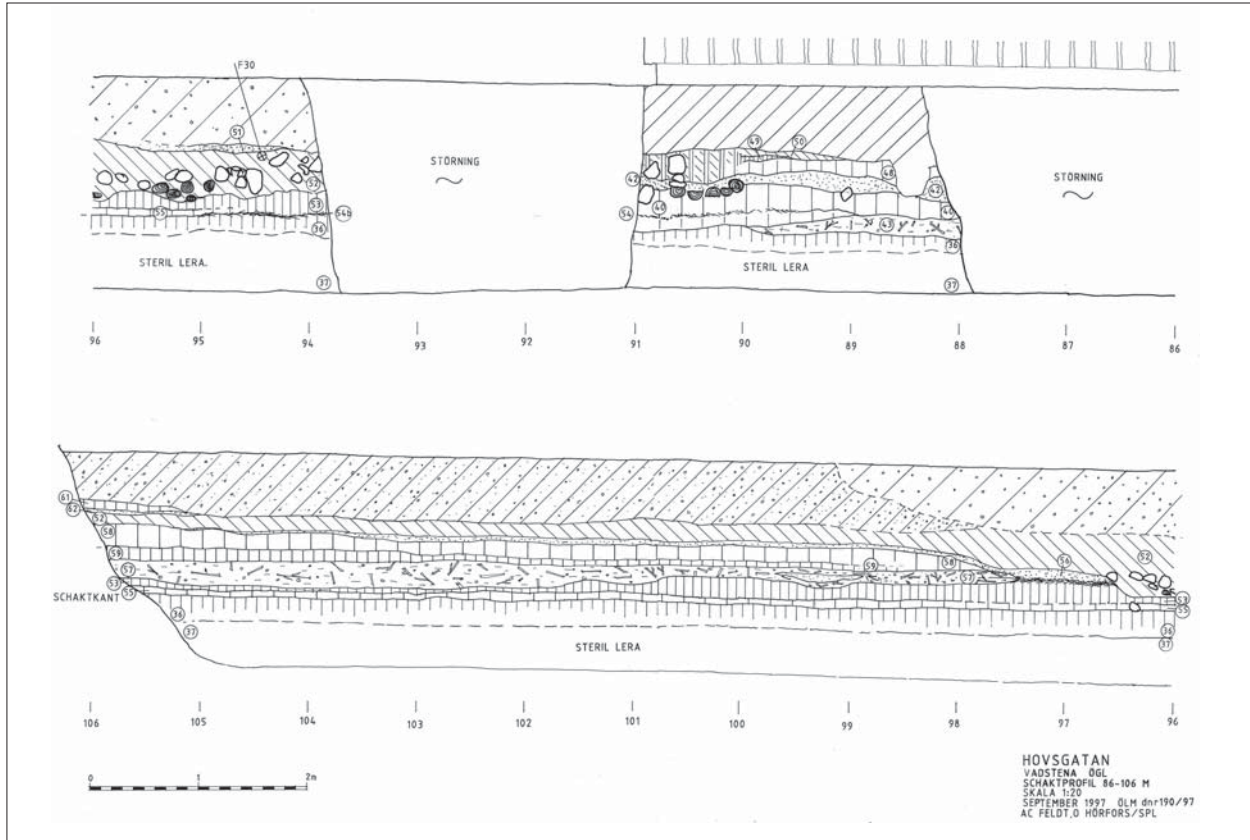
Figur 12. Hovsgateprofilen sektion 5, 86-106 m

Sektionen löpte utmed fastigheterna kvarteret Hallen 24 och 25. Bevarade kulturlager uppträdde här på ett djup av 0,6 m under gatunivå och fortsatte ned till en nivå av 1,4-1,5 m under gatan. I sektionens början liksom vid 91-94 m fanns störningar där VA-ledningar dragits in till fastigheterna. I botten i hela sektionen fanns ett infiltrationslager, lager 36 vilket gjorde att tolkningen av kulturlagerbotten var aningen osäker.

I den korta sekvensen mellan de båda störningarna var återigen den kraftiga rustbädden, lager 43 den till synes första anläggningen av gatubeläggning. Liksom tidigare saknades även här rester av själva gatubeläggningen. Det överlagrades även här av ett kulturlager, lager 40. Detta delades av ett distinkt lager med träflis, lager 54. Gatunivå 11 kunde åter iakttas här. Dels i form av ett gruslager, lager 42, dels i en kortare sekvens bevarad kavelbrogata, anläggning 6. Överst fanns omblandade kulturlager, lager 48, 49 och 50.

På den återstående sträckan fanns två tunna kulturlager, lager 53 och 55, ovanpå infiltrationslagret. Över detta fanns en mycket skadad sekvens av den tidigare redovisade gatunivå 11, innehållande rester efter en kavelbro, anläggning 6 och uppriven kullersten. Vid 97 m kom denna att avlösas av en grusad

vägbana, lager 56 som så småningom övergår i en rustbädd, lager 57. Ytterligare 2 gatunivåer, nivå 13 och 14, båda grusade låg överst i lagersekvensen, åtskilda av dels ett påfört lerlager, lager 52 samt kulturlager, lager 58 och ett kulturinfiltrerat lerlager, lager 59.

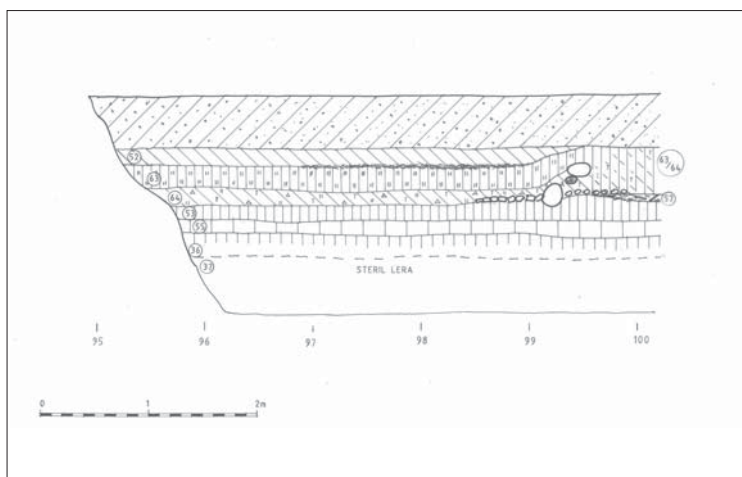
På sträckan 95-100 m upprättades en profil också på andra sidan gatan. Profilen uppvisade en liknande lagerföljd som den som tidigare iakttagits. Kulturlager uppträdde 0,5 m under nuvarande gatunivå och sträckte sig ned till ca 1,2 m under densamma. Ovanpå den opåverkade leran fanns ett infiltrationslager och ovanpå detta ett lager påförd lera, lager 55 som här sannolikt motsvarar ett iordningställande för en första gatunivå. Detta följs av lagren 53 och 57 som är en blandning av raseringslager och rustbäddar. Dessa ligger under en kortare sträcka bevarad kullerstengata, anläggning 7.

Gatan täcktes av ett raseringslager, lager 64 och ett humöst kulturlager innehållande barkflis, lager 63. Ovanpå detta ett påfört fyllnadslager av omblandat kulturlager, grus och stenar.

Figur 13. Hovsgateprofilen. Profil på motsatta sidan av den aktuella profilen. Sedd mot nordöst.

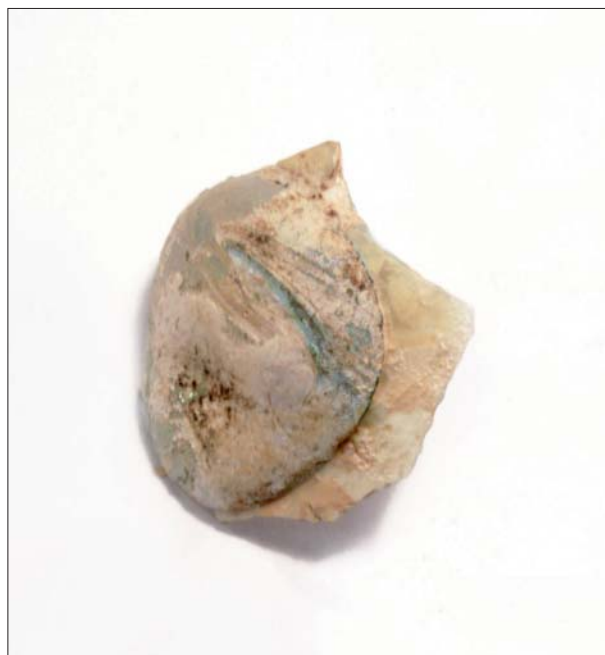
Figur 14. Knopp till remmare från Hovsgatan C4076:20 (F18). Foto ÖLM.

Ett ovanligare fynd var en knopp som suttit på ett dryckesglas från 1500-tal, en remmare. Liknande glasfragment är tillvaratagna i stor mängd från Hertig Carls Nyköpingshus och kan dateras till sent 1500-tal (Wachtmeister 1986 sid 70-73).

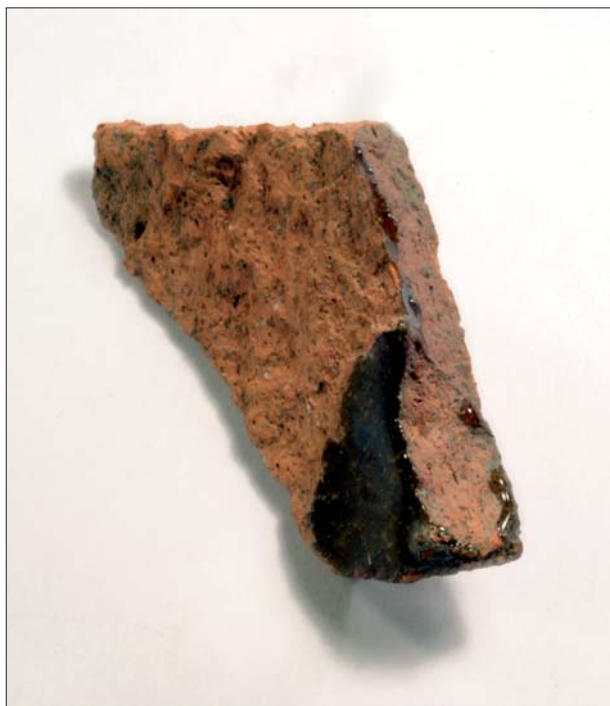
Figur 15. Exempel på tillverkningskada. Glasyr har runnit över brottkanten på skärvan, C4076:53 (F26). Foto ÖLM.

Fördelningen av keramiken i dumpan gav samma bild som keramiken i övrigt. 36% utgjordes av klarglaserad BII:4 keramik och 48% av den vitlersdekorerade varianten av samma gods. 11 skärvor uppvisar tillverkningskador. I samtliga fall har glasyr runnit ned i brottytorna, vilket visar att keramiken spruckit vid bränningen. Det är alltså möjligt att materialet är dumpat av detta skäl.
