Rapport 2010:4

Murverksdokumentation

Järstad kyrkas kor

Järstad kyrka
Järstad socken
Mjölby kommun
Östergötlands län

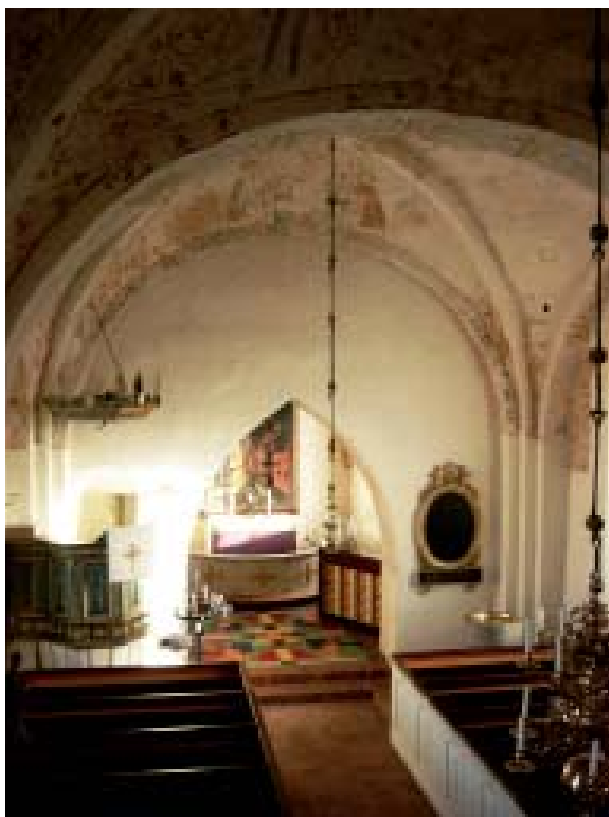
Figur 5. Interiör från Järstads kyrkas långhus sett mot koret. Ovanför korvalvet finns en målning visande kristi uppståndelse. Bild Anna Lindqvist ÖLM.

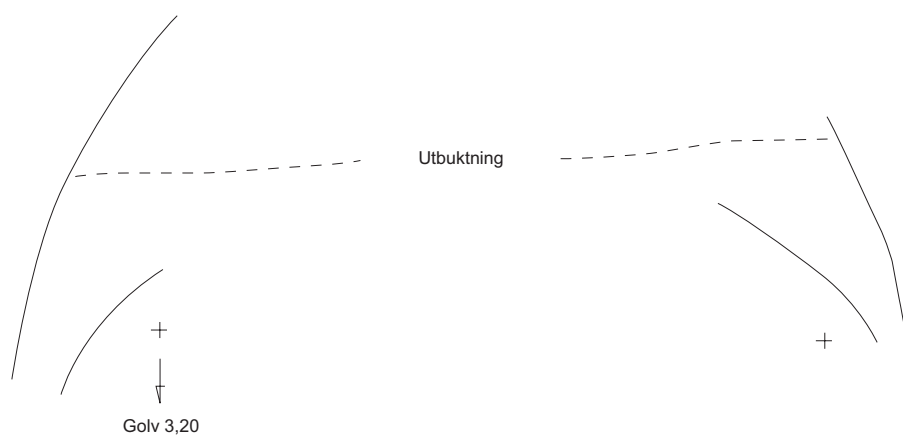
Figur 12. Östra valvbågen på södra väggen. Skillnaden mellan de två valven.

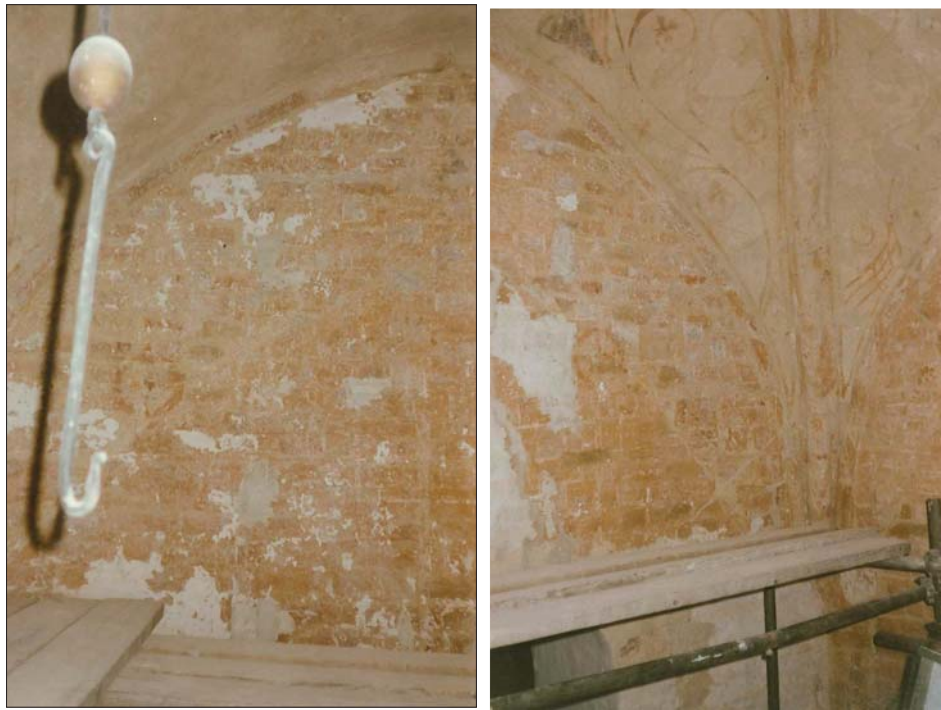
*Figur 14. Norra korväggens västra respektive östra del under pågående arbete.
Foto Ann-Charlott Feldt, ÖLM.*
