Rapport 2010:103

Byggnadsarkeologisk undersökning

Biskopens palats i Liunga kauping

¹⁴C-datering av Linköpings slotts äldsta delar

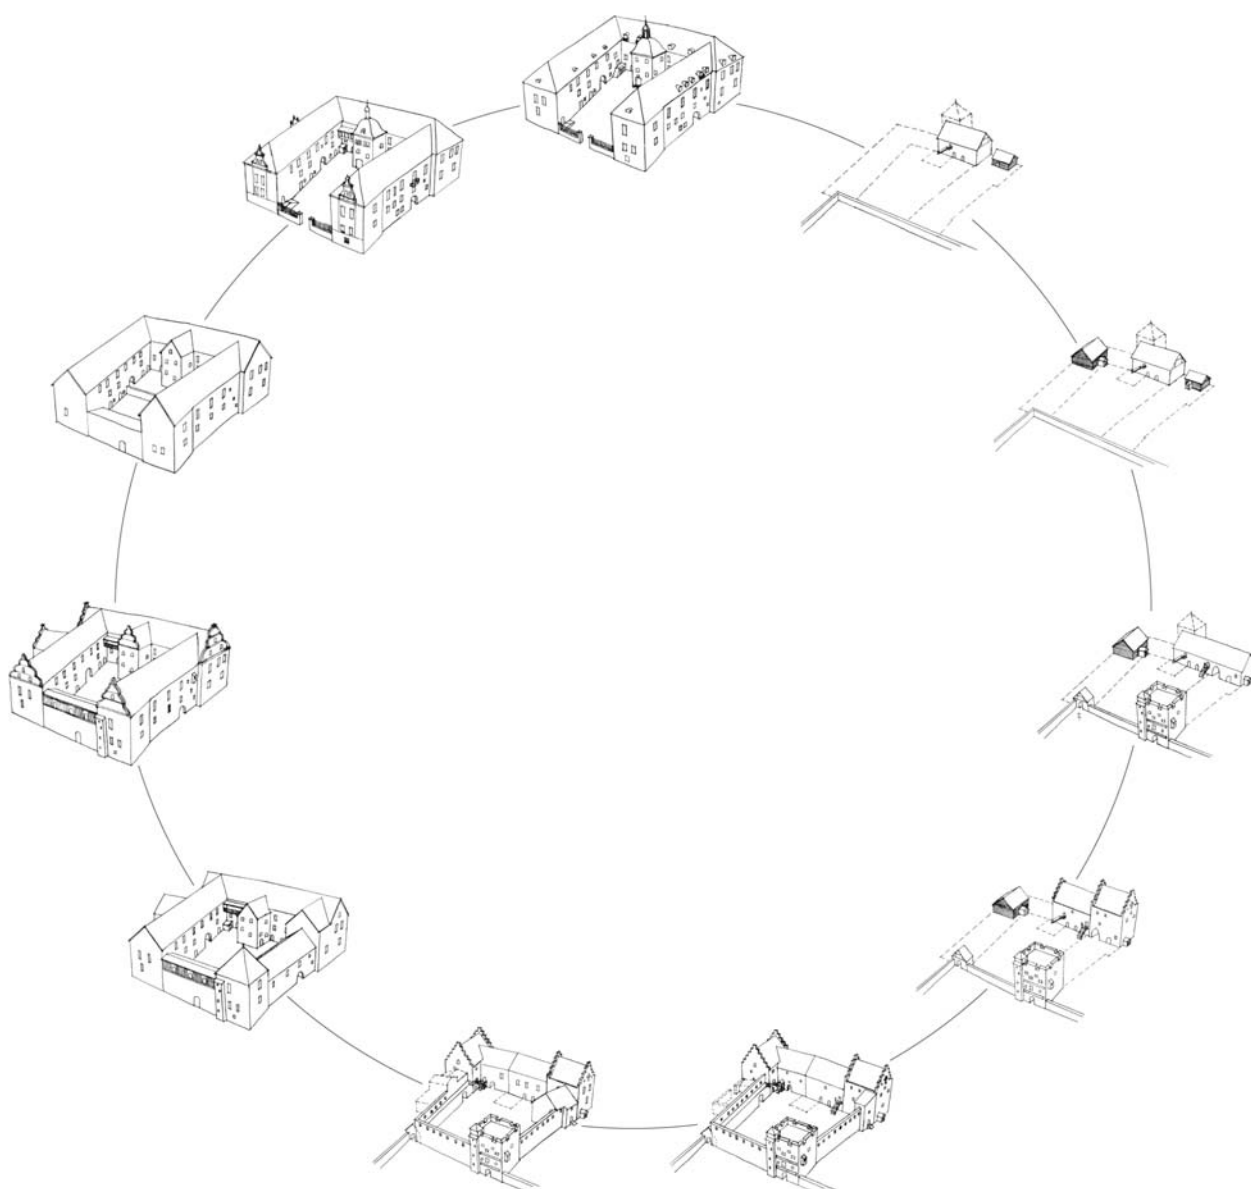
Figur 3. Linköpings slotts nya byggnadshistoria indelad i elva byggnadsfaser. Teckningar utförda av Per Rydberg, underlag Eva Modén.

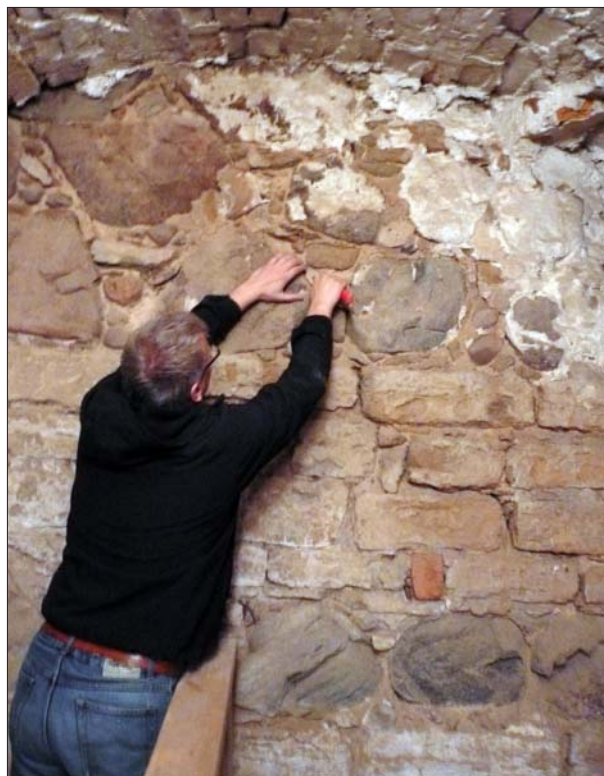
Figur 9. Provtagning av murbruksprov för ^{14}C -datering i den södra muren i Brunnsrummet. Alf Lindroos tar provet 2008. Foto Eva Modén.

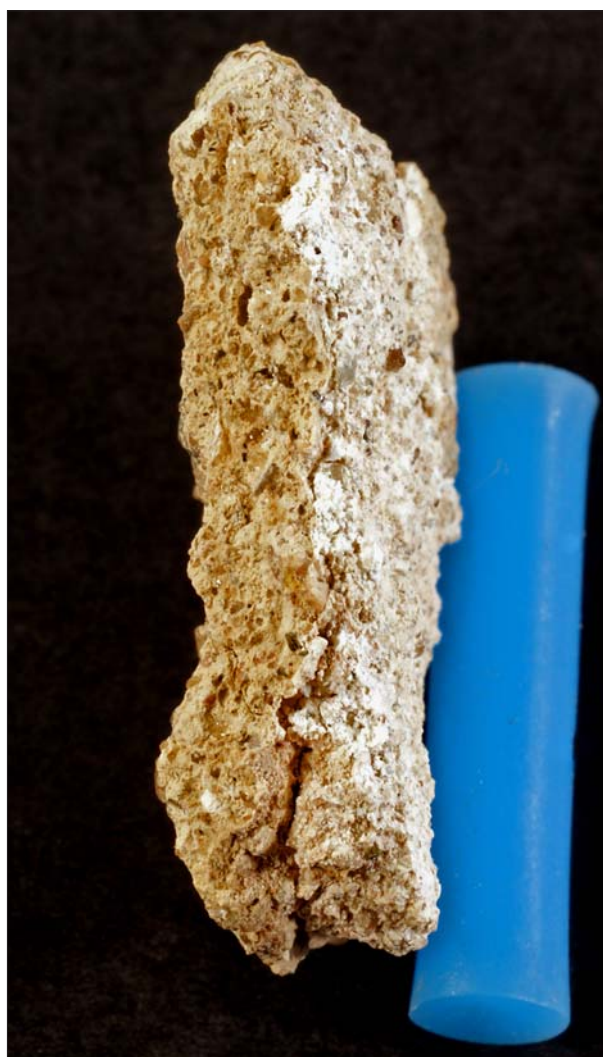
Figur 12. Murbruksprov taget ur kalkstenshuset vid undersökningarna av Västra fasaden, Linköpings slott 1996. Brukstyp 2A. Sprickan mellan de två sorternas bruk syns tydligt. Foto Lasse Norr, ÖLM.

Från den omfattande undersökningen som gjordes i samband med omputsningen av Linköpings slotts fasader finns ett 20-tal bruksprover som klassats som bruk 2A, dvs den äldsta murbrukstyp som identifierats på slottet. Undersökningarna av Borgstugan har inte gett något intakt murbruk utan enbart en mycket hårdbränd variant av bruk 2A. Detta kan förklaras med att Borgstugan varit utsatt för brand vid två tillfällen. Dessa prover går inte att använda för ^{14}C -datering av byggnaden. En analys skulle enbart ge en datering av den senaste branden. När de brandskadade murarna omfogades blev de brända fogarna dessutom kontaminerade med kalkvatten ur det nya bruket och de blir då svårdateerade.

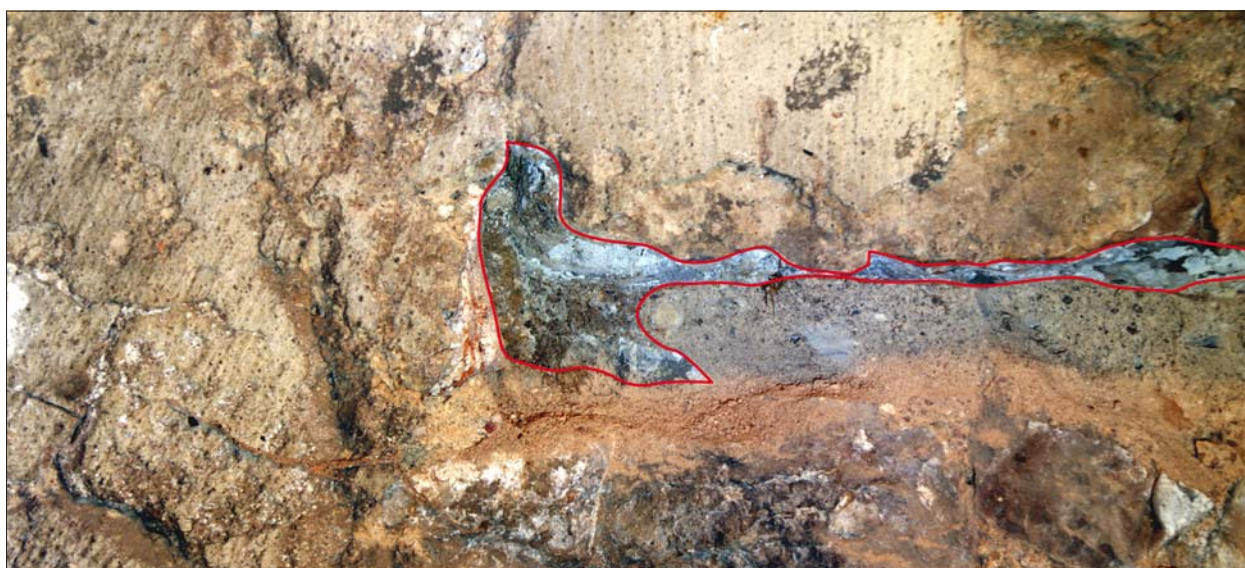
Figur 13. Murbruksfog i kalkstenshuset. Brukstyp 2A, här markerat med röd linje, med grövre ballast med en sotig yta från branden syns bakom omfogningsbruket. Foto Lasse Norr, ÖLM.

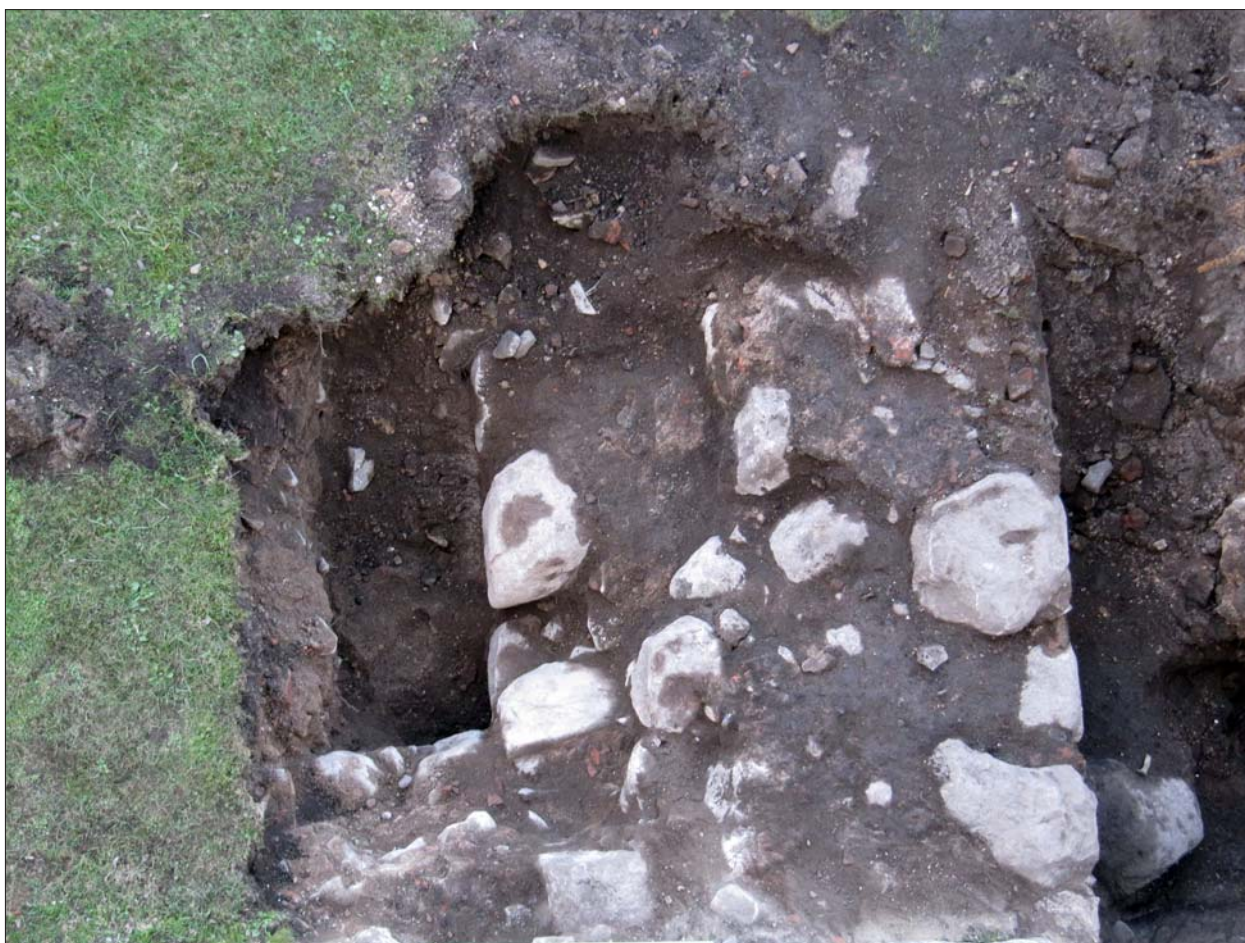
Figur 14. Framgrävd tornmur på västra sidan av kalkstenhuset. Foto Eva Modén.

En idé var att kontrollera den torngrund som skulle ligga dikt an mot kalkstenshuset och som troligen byggts samtidigt med representationsbyggnaden. Torngrunden upptäcktes under en gräsbevuxen terrass och skissades på 1930-talet av Bengt Cnattingius. Den dokumenterades översiktligt men har aldrig undersökts med moderna metoder. Torngrunden borde innehålla lämpligt murbruk samt även kunna ge en del information om biskopsgårdens äldsta tid.

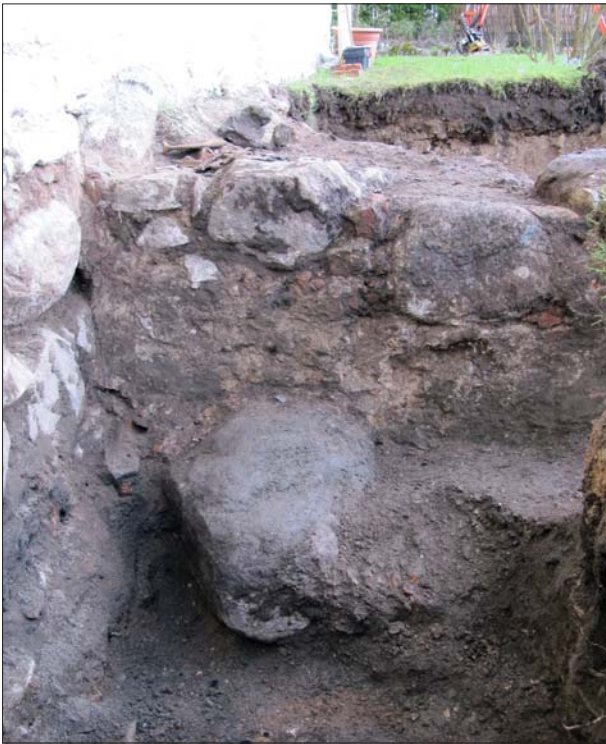
Figur 15. Tornmuren var byggd i stötfog, d v s inte ursprunglig utan sekundär till kalkstenhuset. Foto Eva Modén.

Tornmuren låg i stötfog med kalkstenhuset vilket betyder att den var byggd mot och ej i förband med kalkstenhusets grund. Schaktet förlades då utmed den västra husmuren norr om tornmuren och grävdes ner till botten av husgrunden.

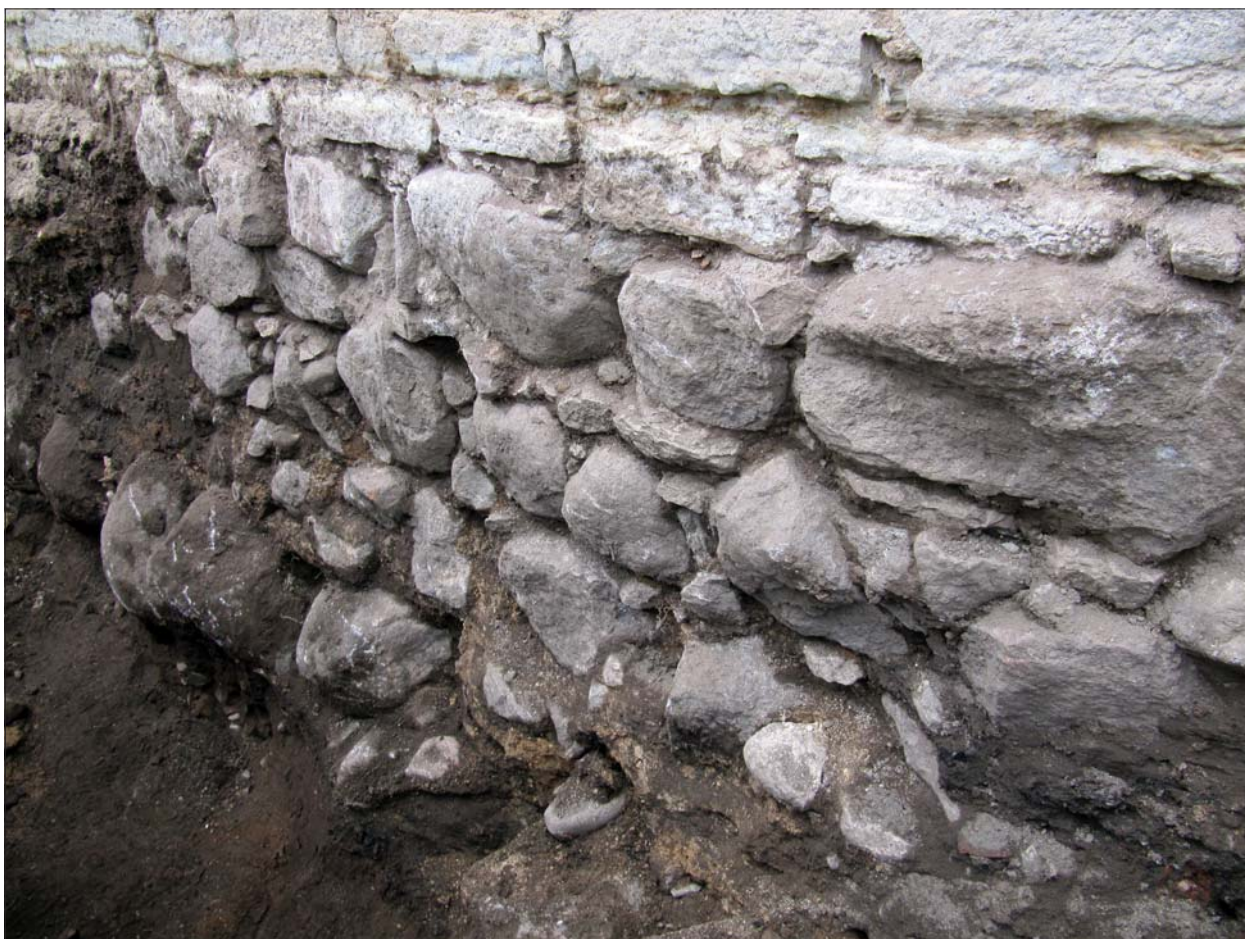
Figur 17. Det äldsta husets västra grundmur med ett annorlunda utseende. Dagermurens kalkstenar ses överst. Schaktet togs upp i april 2010. Foto Eva Modén.

Intressant nog kunde tre olika kolhorisonter efter bränder dokumenteras på grundmuren. Den första, som låg ca 0,85 m under gräset, motsvarar den brand som med dendrokronologi daterats till 1380-talet. Vid den nivån förekom stora mängder trasigt tegel i schaktet. Nästa kolhorisont, som låg 1,30 m under gräset, bör vara den som daterades till första hälften av 1200-talet med kalkbruksproverna inifrån kalkstenshuset. Här fanns inget tegel alls vilket inte heller borde finnas beroende på dateringen till 1200-talets första hälft. Tegel anses ha kommit till användning först vid mitten av 1200-talet i Östergötland.

På en nivå 1,75 m ner i schaktet låg ett tredje, flera centimeter tjockt, kollager som inte tidigare var känt. Det låg under husets grundmur utmed hela schaktets längd och tyder på en kraftig brand. Kolet kommer möjligen från ett trähus som varit en föregångare till biskopens kalkstenshus.

Grundmuren bestod av runda gråstenar skolade med kalkstenar av mindre dimensioner. Murlivet var inte plant utan mycket ojämnt. Det påminde om murar som ska kläs in med ett finare ytskikt, som exempelvis ett murskal av marmor. En marmorbit hittades faktiskt i schaktet vilket är ovanligt, ett stenmaterial som inte tidigare har hittats vid Linköpings slott. Murlivet påminner om italienska murverk som inte klätts in med marmor, exempelvis Basilica San Lorenzo i Florens vars västfasad aldrig blev klar.

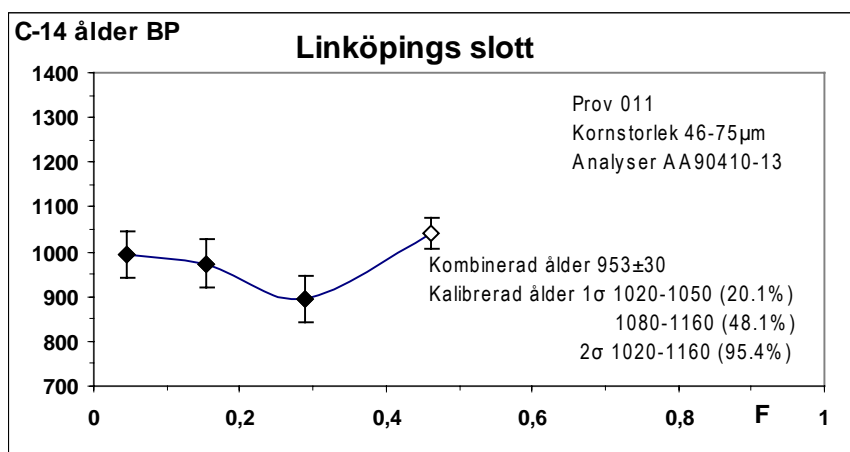
Figur 18. Linko 11. ¹⁴C-datering, kalibrerat värde.

de. Återstod ett prov, Linko 11, vilket inte bar spår av kontaminering eller reparation och gav ett tillförlitligt resultat. Linko 11 gav resultatet att kalkstenshuset byggdes under 1100-talets första hälft och bör ha stått färdigt vid mitten av 1100-talet (se bilaga 5 och 6).

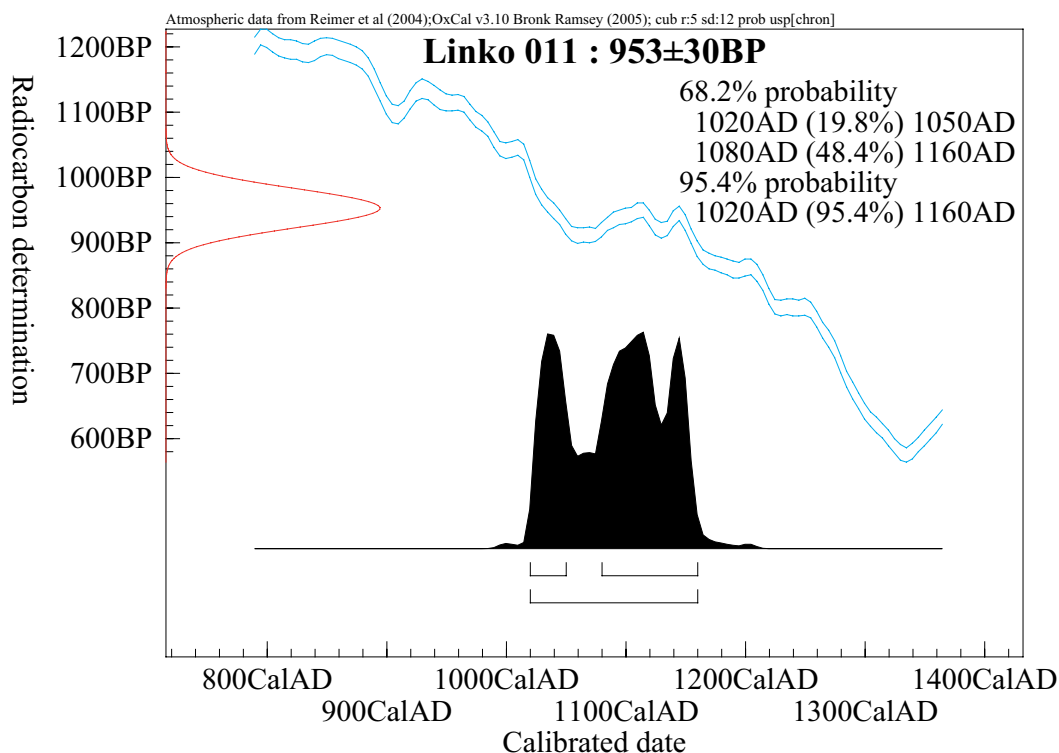
Figur 19. Linko 11. ¹⁴C-datering, kalibrerat värde.

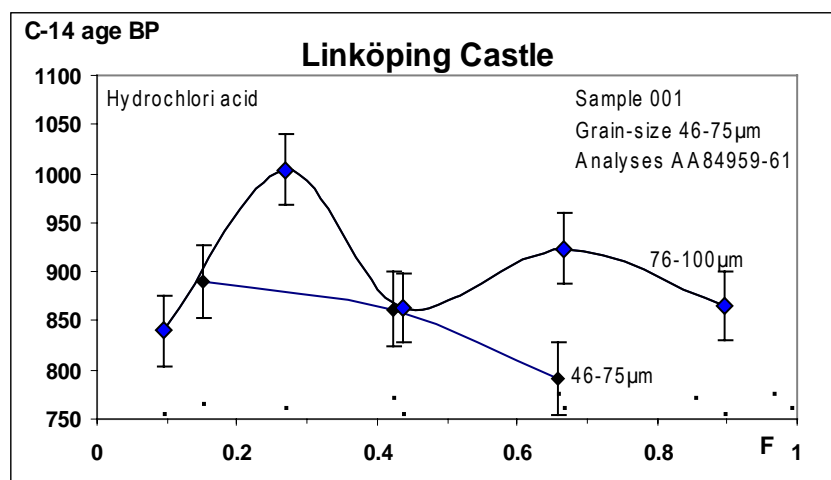
Figur 3. Profilen med 5 punkter/koldioxidfraktioner har två "knölar" som tyder på två olika kontaminander.

Provet har tydlig kalkstenskotaminering, som identifierades i mikroskoperingen, men den bedömdes som relativt lindrig. Provet åldersbestämde två gånger med saltsyraupplösning, först kornstorleken 46-75 μm och senare 76-100 μm (för att den tidigare tog slut). Fig 3 visar resultaten som C-14 profiler som funktioner av upplösningsförloppet (F-värdet 1 betyder 100% upplösning). De grå strecken längs X-axeln anger storleken på de enskilda koldioxidfraktionerna. Kol-14 åldrarna på Y-axeln är mät(rå)data som måste kalibreras. De först erhållna värdena (46-75 μm) har en sjunkande trend, vilket är ovanligt, och den första fraktionen är onödigt stor (F går från 0-0.3 = 30%) så vi beslöt preparera om provet. I den andra profilen syns kontamineringen tydligt som två knölar. Den första knölen, som infaller vid 19-35% upplösning är typisk för kalkstenskotaminering. Sannolikt har samma kontaminand påverkat åldern på förstafraktionerna i båda prepareringarna och höjt åldern. Den andra knölen, efter 60% upplösning syns bara i den grovare kornstorleken (76-100 μm) och tillsvidare vet vi inte vad som förorsakar den (egentligen ser man ingen knöl för de tre sista åldrarna överlappar varandra, men diskrepansen i förhållande till lutet på den första profilen, 46-75 μm , bekräftar att det finns en kontaminand). Kontamineringarna gör att vi föredrar att inte använda detta prov för åldersbestämning. Möjligen kan man spekulera att en ännu mindre första fraktion samt fraktion 3 (46-75 μm) skulle ge rätt ålder.

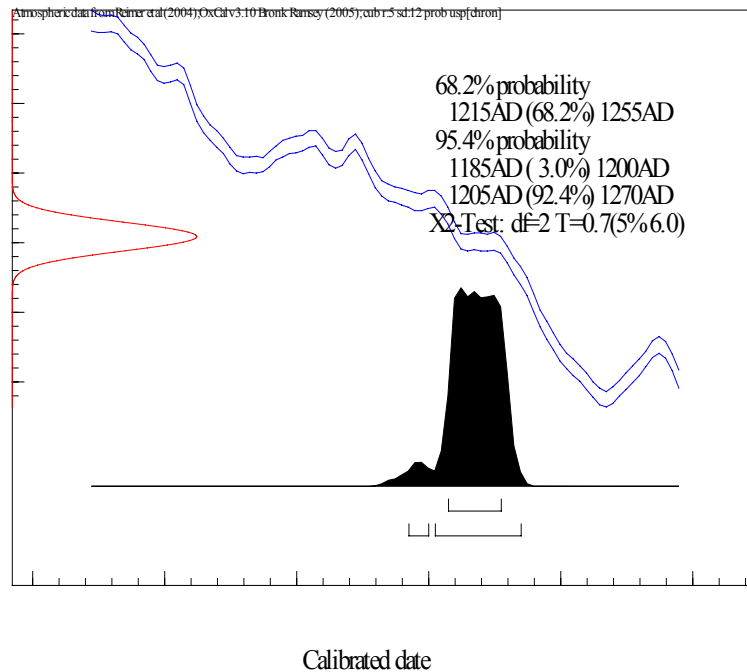
Fig 5. Gemensam kalibrering av fraktionerna 2, 3 och 4 för prov 002 erhållna med fosforsyraupplösning.

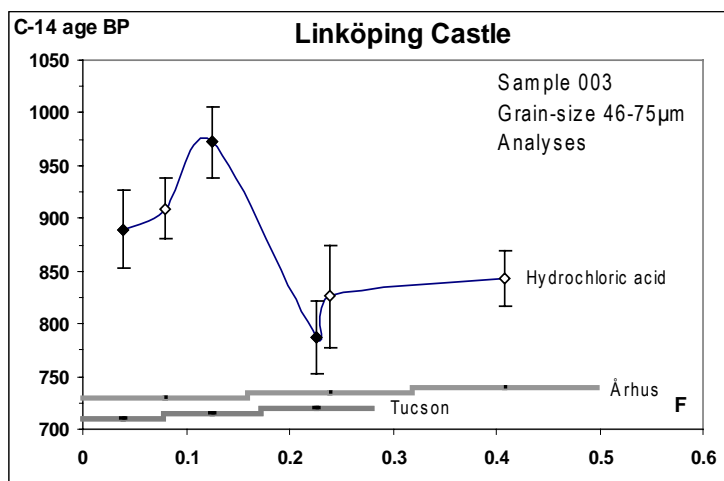
Figur 6. Sammanställd C-14 profil för prov 003. Resultat från Tucson och Århus.

Provet visade ytterst lite kontaminering i CL. Det preparerades två gånger och sändes både till Tucson och Århus. Efter som samma kornstorlek och samma syra användes presenteras analysresultaten i en gemensam profil. Kontamineringen påverkar början av profilen men redan efter 20% upplösning erhålls stabila värden. Notera dock att profilen slutar vid 0.5, resten är oanalyserat. En gemensam kalibrering på de tre sista fraktionerna ger AD 1220-1260 (1σ).

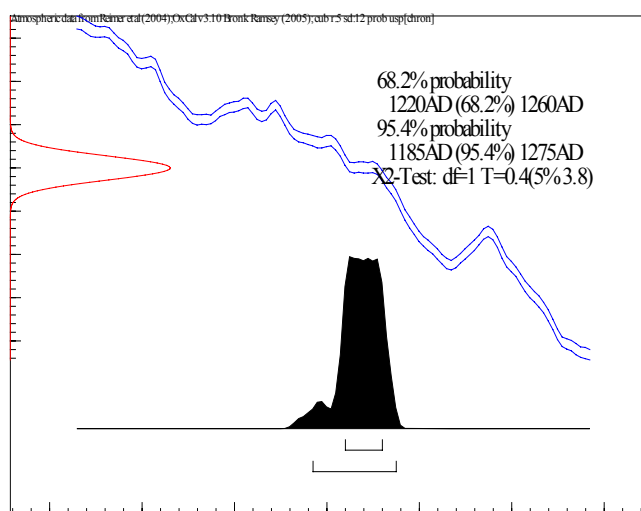
Fig 7. Gemensam kalibrering av åldern på de tre sista fraktionerna i fig 6.

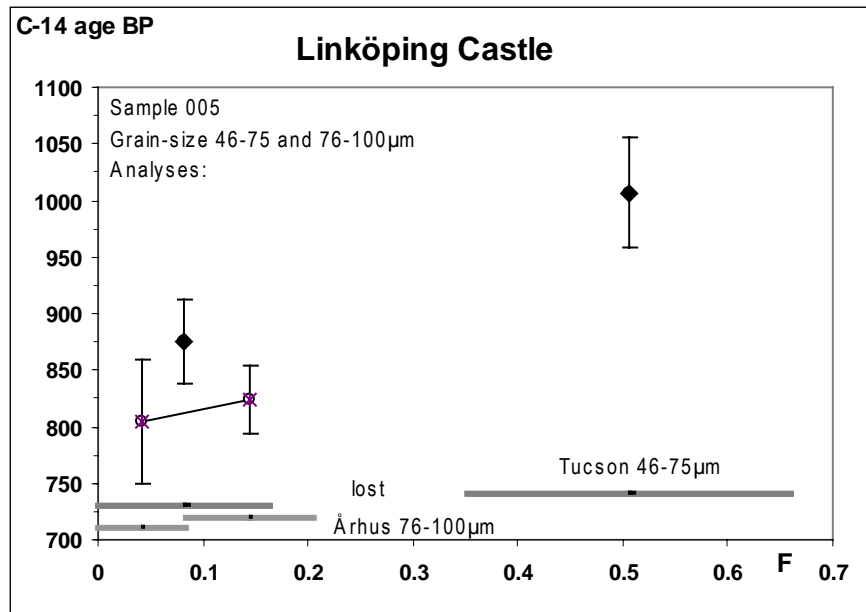
Fig 8. C-14 åldrar för prov 005 på två olika kornstorlekar analyserade i Tucson resp Århus.

Provet skiljer sej från de förra såtillvida att man inte ser några kontaminander som med säkerhet är kalksten och ännu märkligare; Man ser heller inga silikater, alltså kvarts och fältspat från aggregatsanden. Är detta bruk brandskadat? Hetta förstör (släcker eller nollar) nämligen mineralens luminescens. I det här fallet ger de första fraktionerna de yngsta åldrarna. Den grövre kornstorleken (76-100 μ m) ger igen en ålder strax över 800BP men den finare kornstorleken (46-75 μ m) ger möjligen en något högre ålder fast skillnaden är inte signifikant för mätvärdena överlappar. Kalibreringen i Fig 9 är gjord på de tre överlappande fraktionerna. Vi är medvetna om att den erhållna åldern kan vara en bland-ålder från två komponenter.

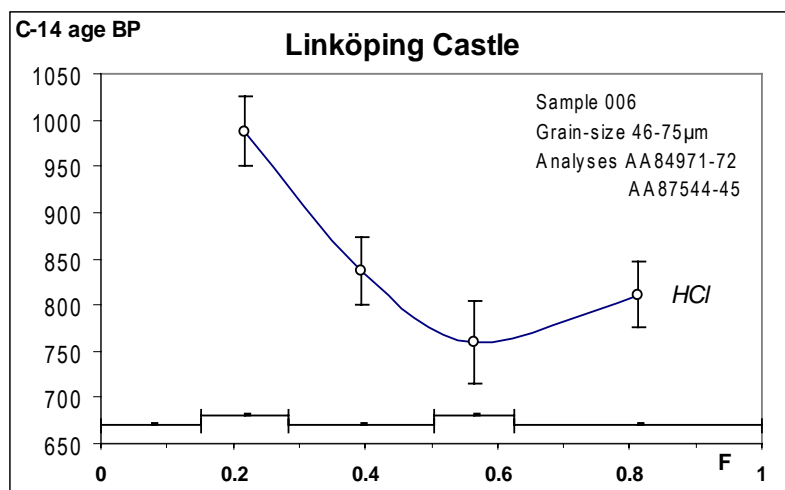
Fig 10. C-14 profil för prov 006. Enligt våra erfarenheter från saltsyraupplösning av prover från urbergsområden i finska skärgården är detta en normal saltsyraprofil med rätt ålder på slutet.

Likadant som 005, alltså ingen luminescent kalksten, inga luminescenta silikater, men det finns en kontaminand utan luminescens, som löser sej snabbt. Profilen visar igen att saltsyran löser effektivt upp kontaminanderna och sedan stabiliserar sig åldrarna. De tre överlappande åldrarna ger en gemensam kalibrering å AD 1215-1255 (1σ).

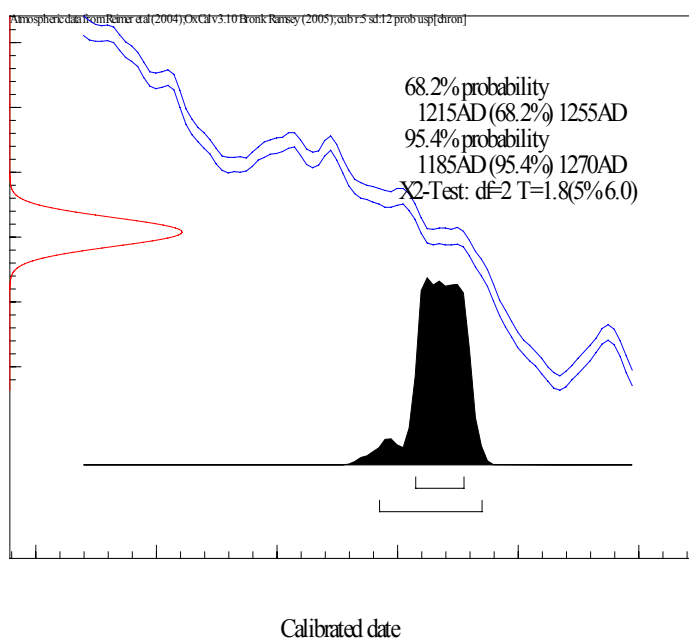
Fig. 11. Gemensam kalibrering av de tre överlappande åldrarna för prov 006 i Fig 10.

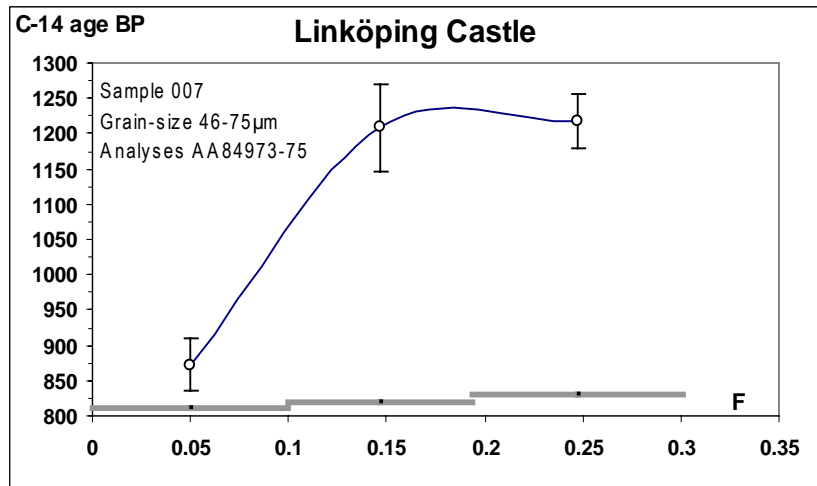
Fig 12. C-14 profil för prov 007. Notera att upplösningen (med saltsyra) endast går till 30%.

Klara tydliga, luminescenta kalkstenskorn bland mörka korn av kalkpasta. Nu syns också kvartsen och fältspaterna. C-14 profilen sträcker sig endast till 30% upplösning och uppvisar typisk kalkstenskotaminering med förhöjda åldrar runt 30% upplösning. Åldersstegringen från första till andra fraktionen är så betydande att vi måste räkna med att också den första fraktionen blivit påverkad av kalkstenskotamineringen. Vi gör därför ingen kalibrering.

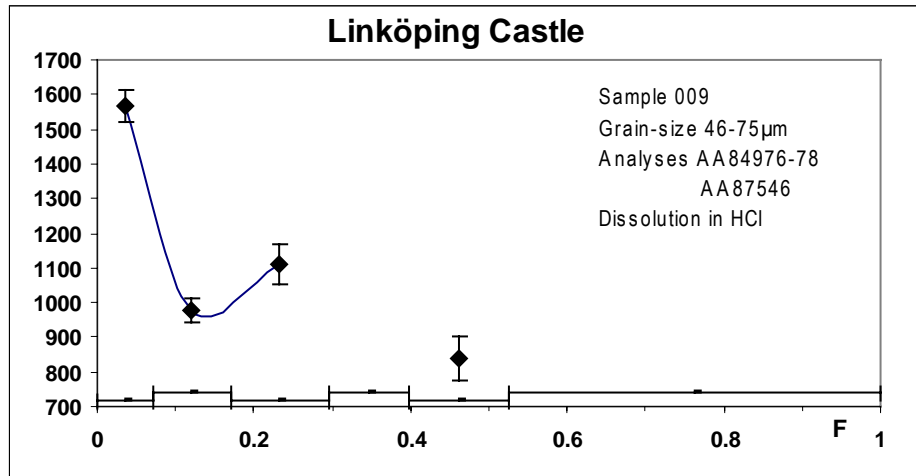
Prov 009

Provet har litet av kalkstenskotaminering med klargula-orange korn och stora mängder mörkröda korn. Vi betraktar de senare som rester efter ofullständig kalkbränning. De löser sig snabbt i saltsyra och påverkar början av profilen. De har mycket negativa $\delta^{13}C$ värden (Tab 1; -19.0, medan kalksten har värden nära 0). Fraktion 5 är möjligen nära rätt ålder, men mät-noggrannheten är dålig (± 63 år) pga tekniska orsaker vid acceleratorm.
