Rapport 2011:18

Arkeologisk förundersökning

Schaktning i Linköpingsgatan vid Vintervadsplan

Söderköpings stad och kommun

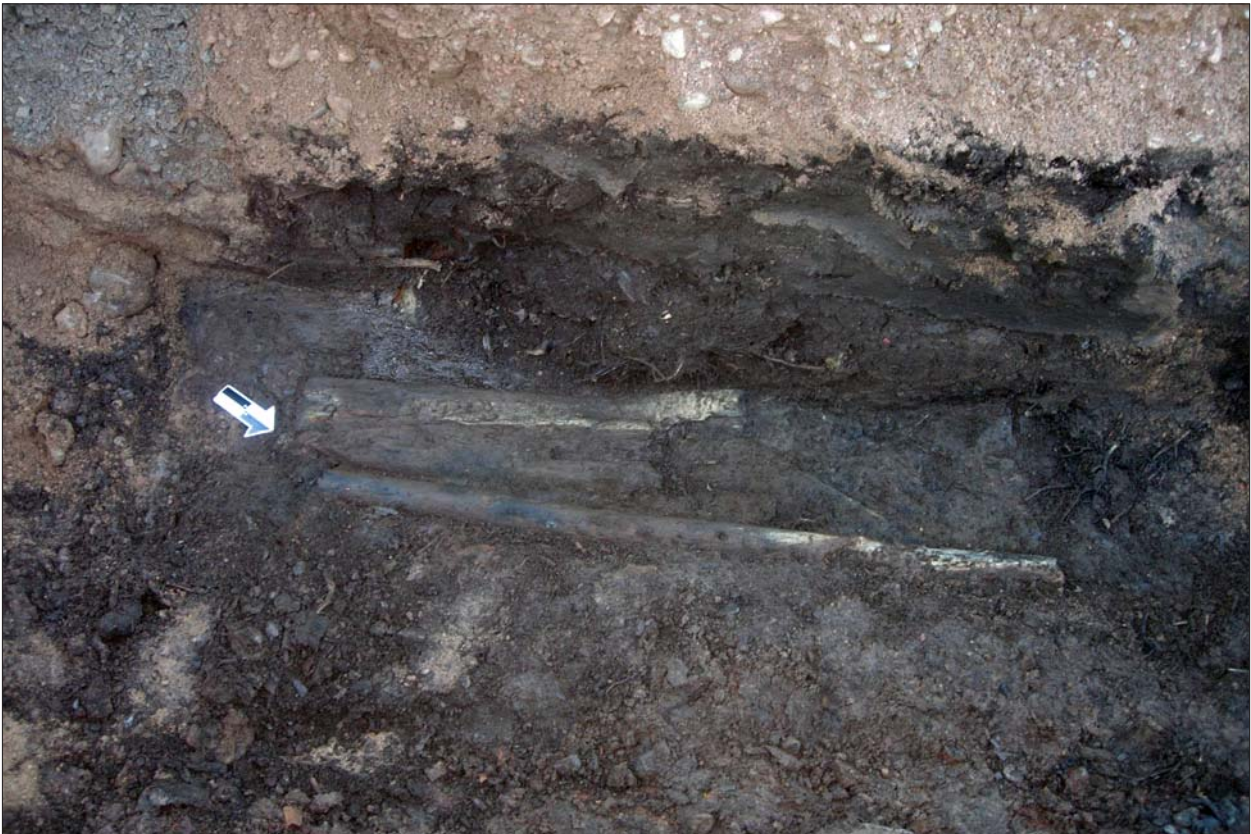
Längs schaktets första fem meter påträffades två konstruktioner. Från 1 till 5 m framkom, på ca 1,1 m djup, vad som tolkas som rester efter en kavelbro på en rustbädd av ris (A1). Kavelbron hade längsgående kavlar som låg över en tvärgående syll och fanns endast bevarad längs ca 2 m, den övriga gatusträckningen representerades av rustbädden. Denna kavelbrogata bör utgöra rester efter Linköpingsgatans äldre sträckning.

Figur 4. Rester efter kavelbro och rustbädd av ris (A1). Foto Mats Magnusson, ÖLM.

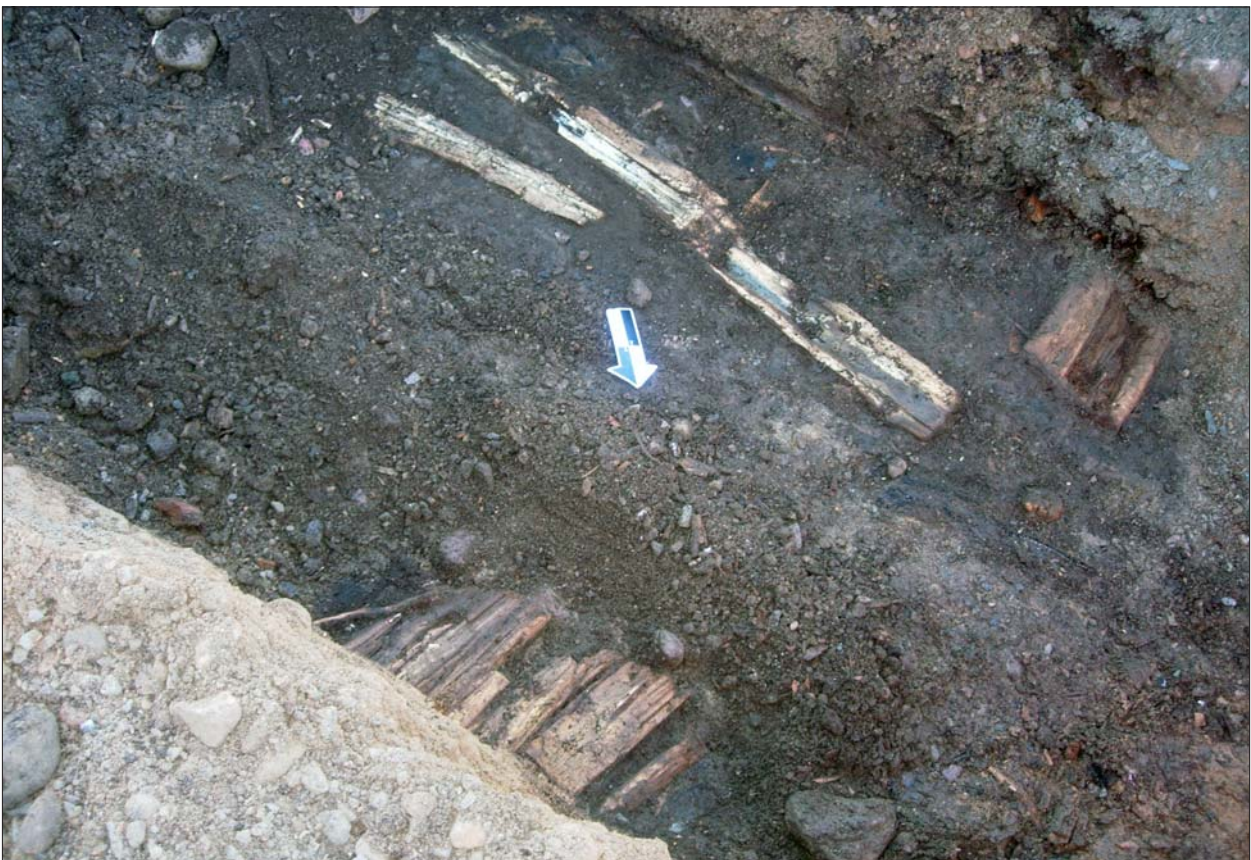
Figur 5. Golvresten från byggnad (A3). Foto Mats Magnusson, ÖLM.

Vid 5 m korsades schaktet av en VA-ledning vilken överensstämmer med 1996 års grävning (Hörfors 2008). Direkt efter det korsande schaktet, vid 6,9 m, påträffades en stockkonstruktion på ca 0,9 m djup (A3). Denna stockkonstruktion stämmer i fråga om dimension och orientering med det golv som framkom, i anslutning till detta schakt, vid både 1996 och 2000 års arkeologiska undersökningar (Hörfors 2008, Magnusson 2011). Tolkningen blir således att detta är det södra hörnet på en byggnad som legat utmed Linköpingsgatan östra sida och som varit omgiven av gator och gränder (figur 7 och 8). En stock från golvet som påträffades år 2000 daterades dendrokronologiskt till 1499+1 (Magnusson 2011, Catras dendro nr:4606).

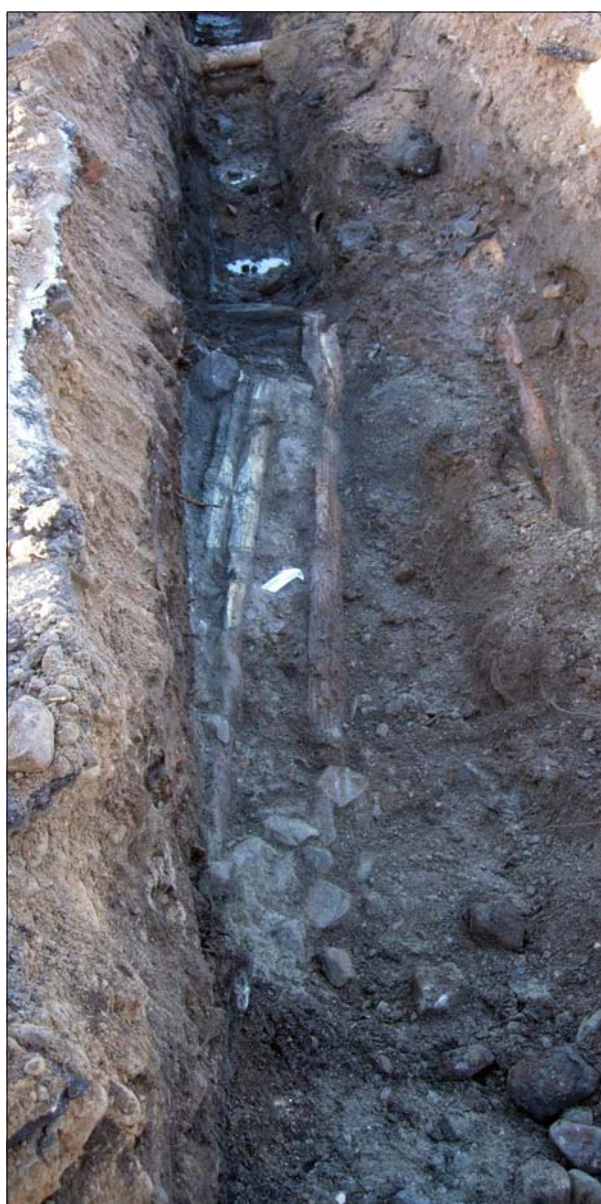
Figur 6. Gränden (A4) med kavlar och stenläggning. Foto Mats Magnusson, ÖLM.

Intill golvresterna påträffades vid 9,5 m en gata (A4) i flera nivåer, på ca 0,9-1,3 m djup, som löpte i riktning VSV-ÖNÖ tvärs över schaktet. Gatan var ca fyra meter bred och bestod av tre beläggningar, två av kavlar och en mellanliggande av sten. Strax under den understa kavelbroläggningen påträffades en bearbetad stock, på ca 1,4 m djup, vars funktion är okänd. Denna stock daterades dendrokronologiskt till vintern 1235/36 (Catras dendro nr: 72389). Denna datering ger en bakre gräns för den påträffade gatusträckningens ålder.

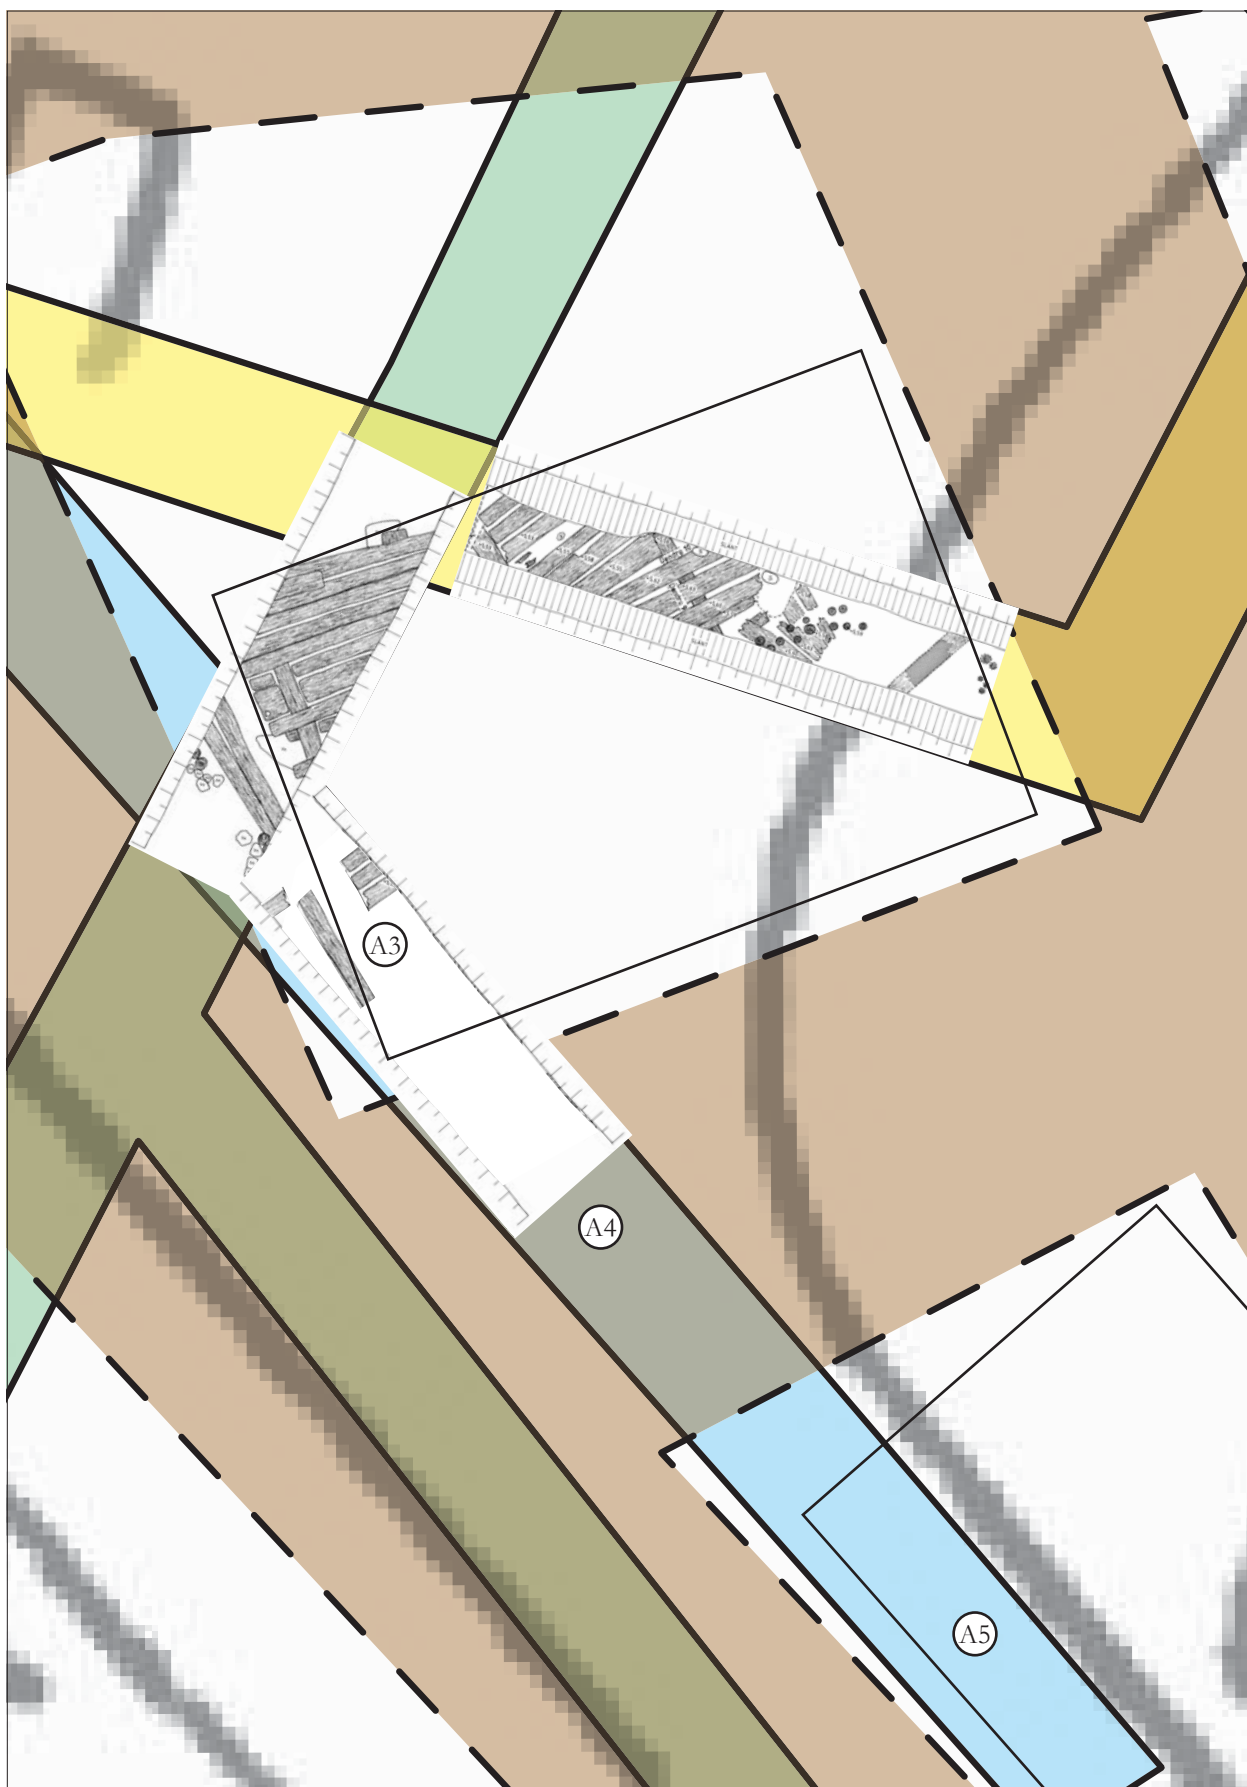
Vid 14 m började en långsgående stock, på ca 1,2 m djup, som slutade med en tvärgående stock vid 17,6 m. Denna konstruktion (A5) tolkas som resterna efter en byggnad vilken legat i hörnet av Linköpingsgatan och den ovan beskrivna gränden (A4). Byggnadens bredd utmed Linköpingsgatan var ca 3,6 m. Sydöst om byggnaden påträffades en avgrävd stock som eventuellt kan ha utgjort ännu en byggnad som legat utmed Linköpingsgatan. Stocken var avgrävd av schakt för VA-ledning som den nu aktuella VA-ledningen skulle anslutas till.

Figur 8. Rekonstruktion av byggnad med lämningar från den nu aktuella undersökningen och från undersökningar 1996 och 2000 (Hörfors 2008 och Magnusson 2011). Skala 1:100.
