KULTURHISTORISK UTREDNING

STORÅN

STRÄCKAN KISASJÖN – ÅSUNDEN

KINDA KOMMUN

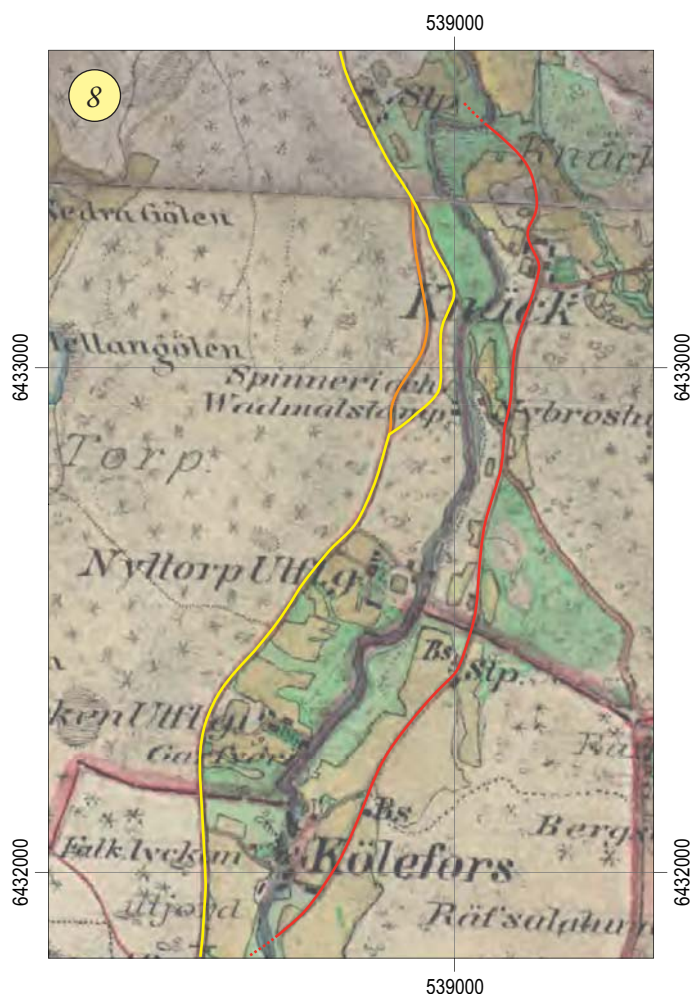
Figur 8. Utdrag ur den häradsekonomiska konceptkartan (bladnamn Kisa och Drögen) från åren 1868-77 som utvisar de olika sträckningarna av landsvägen mellan Linköping och Kisa utefter delar av aktuell sträcka av Storån. Den äldsta sträckningen som var i bruk fram till slutet av 1780-talet (röd) hade två broövergångar med ett inbördes avstånd av ca 1 km. Därefter drogs vägen om till att enbart löpa på västra sidan av ån (gul). På grund av besvärliga terrängförhållanden skedde dock en nydragning utefter en kortare sträcka i mitten av 1800-talet (orange). Skala 1:15 000.

landsvägssträckning löpte till övervägande del på västra sidan om Storån men hade två broövergångar med ett inbördes avstånd av endast ca 1 km mellan vilka vägen löpte på östra sidan om vattendraget. Detta kan också urskiljas på 1733 års karta över Östergötlands lands- och postvägar (LMS, akt D29) där sträckningen finns schablonmässigt utritad (se figur 7). Den norra broöverfarten var belägen på en plats ca 300 meter nordväst om gården Knäck (se figur 8 och 80 nedan). På denna plats kunde inga spår efter den tidigare vägsträckningen iakttagas invid vattendraget under fältinventeringen. På den aktuella platsen löper järnvägen direkt öster om ån och västra sidan utgörs av åkermark. Sannolikt kan återkommande problem med vårfloden i Storån ha medfört att man under slutet av 1780-talet byggde om vägen. De två broöverfarterna bör med tanke på terrängförhållandena på platserna ha varit mycket känsliga för vattenflödet med regelbundna broreparationer som följde.

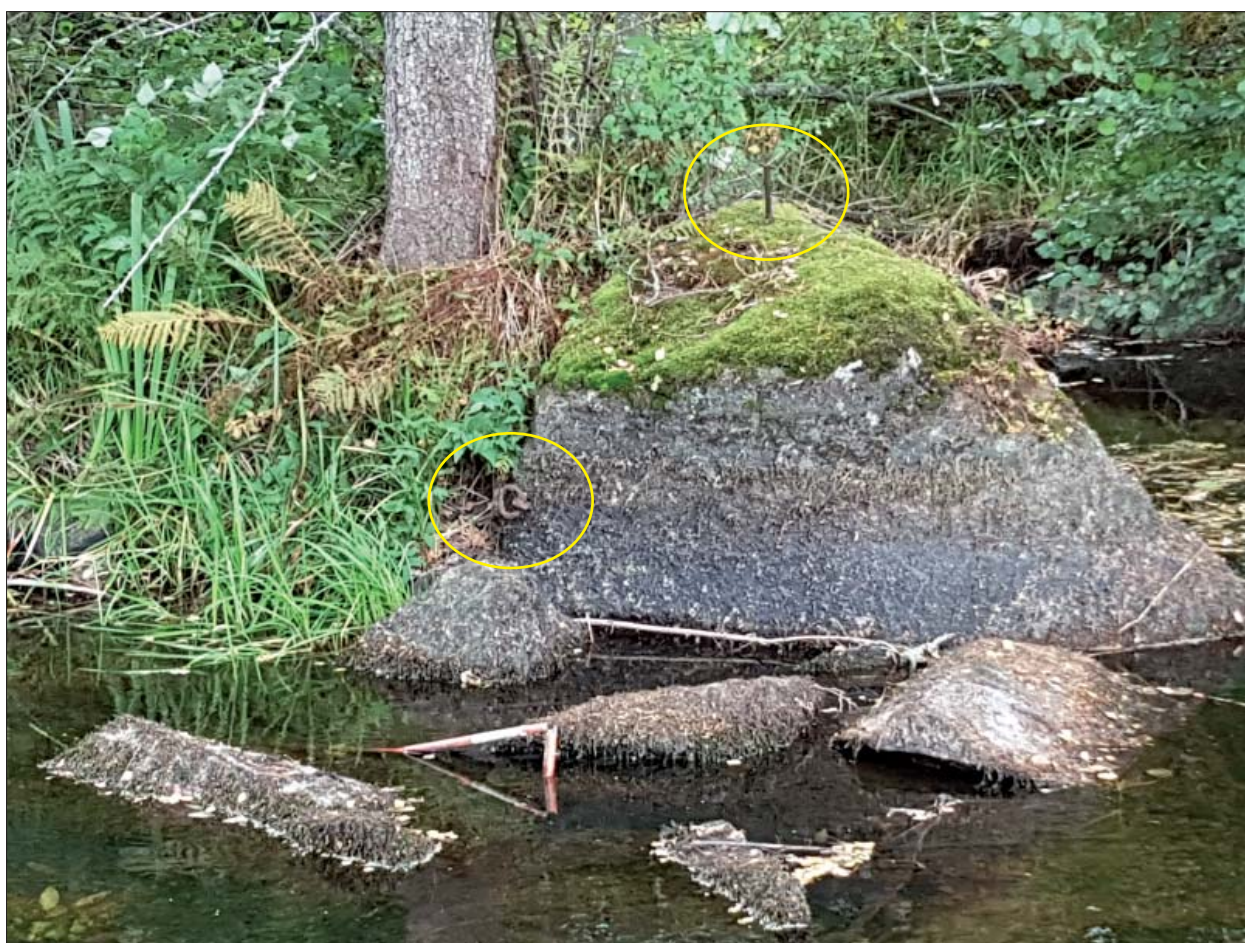
Figur 9. L2018:115 utgörs av ett länsfäste i form av en i stenblock fastslagen järnbult med intilliggande järnögla. Lokalen är belägen mitt i Storån och mellan de två stenvälsbroarna något uppströms från Kölefors. Foto från sydväst, Kjell Svarvar, ÖM.

Den flottningsverksamhet som beskrivs ovan förefaller ha lämnat få spår efter sig. Endast på ett ställe har utredningen kunnat påvisa ett objekt som med största sannolikhet utgör en fysisk rest efter timmerflottning i Storån. Detta i form av ett länsfäste (L2018:115, se figur 3 och 9). I övrigt verkar sträckan vara rensad på de anläggningar och strukturer i vattendraget som flottningen bör ha genererat.

Flottningslämning, bestående av 1 länsfäste i form av en i stenblock fastslagen järnbult med intilliggande järnögla. Järnbulten är fastslagen på toppen av stenblocket och den kraftigt rostangripna järnöglan är belägen på blockets V sida. Vid inventeringstillfället var vattennivån låg varför järnöglan kunde iaktas. Denna är vanligtvis belägen under vattenytan. Stenblocket, vilket är beläget i mitten av vattendraget, är ca 2 m st och 1,5 m h.

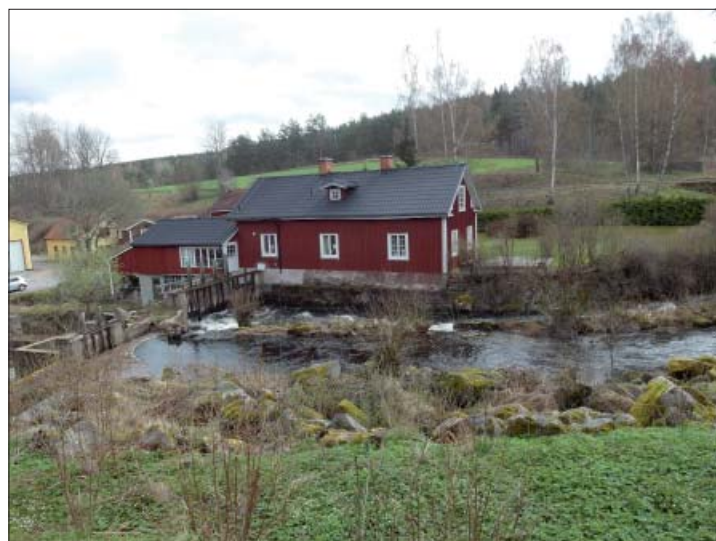
Figur 13. Före detta kvarn med vidbyggd bostad och de båda dammfästena. Foto från väster, Marie Hagsten, ÖM

Utgörs idag av tidigare kvarnbyggnad med bostadshus som är sammanbyggda. Kvarnen har en grund av natursten och är förstärkt med en cementgjutning. Stomme av trä i en våning där fasaderna är beklädda med faluröd locklistpanel med vita knutar och omfattningar. Pulpettak som är täckt med plåt.

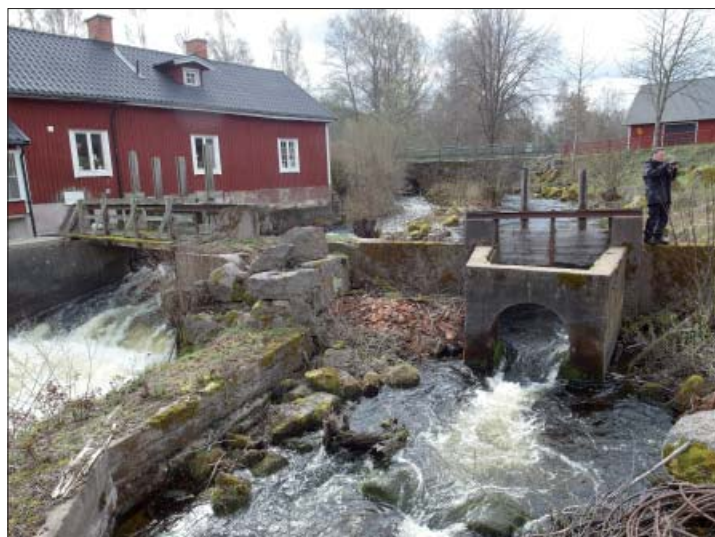
Figur 14. Dammfäste med två luckor samt ledarm mellan Kölefors Södergårdskvarn och Falklyckan. Foto från nordnordväst, Marie Hagsten, ÖM.

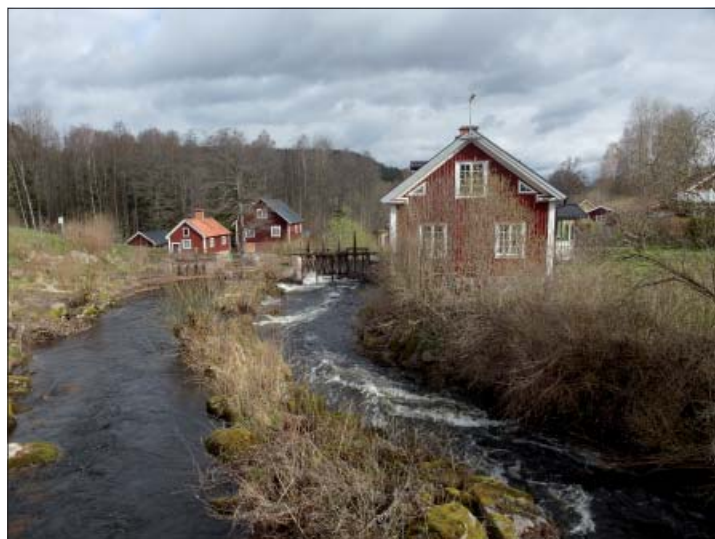
Figur 15. Vattnet fördelas mellan Falklyckan som syns till vänster i bild och Södergårdens kvarnbostad till höger i bild. Foto från söder, Marie Hagsten, ÖM.

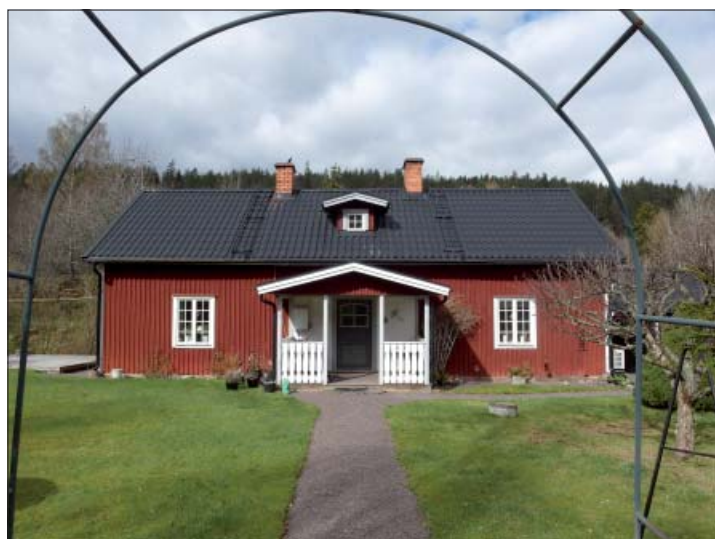
Figur 16. Nuvarande bostadshus förlagd på platsen för kvarnen. Foto från öster, Marie Hagsten, ÖM.

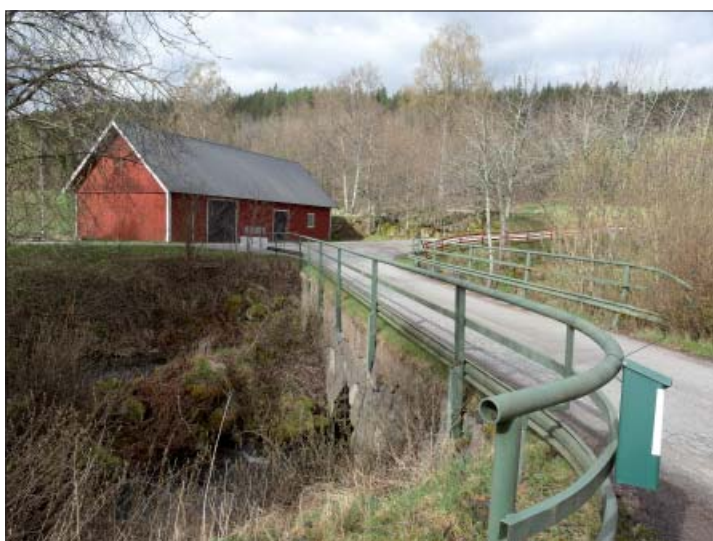
Figur 17. Södergårdens ladugård och stenvalvsbron med två spann. Foto från ostnordost, Marie Hagsten, ÖM.

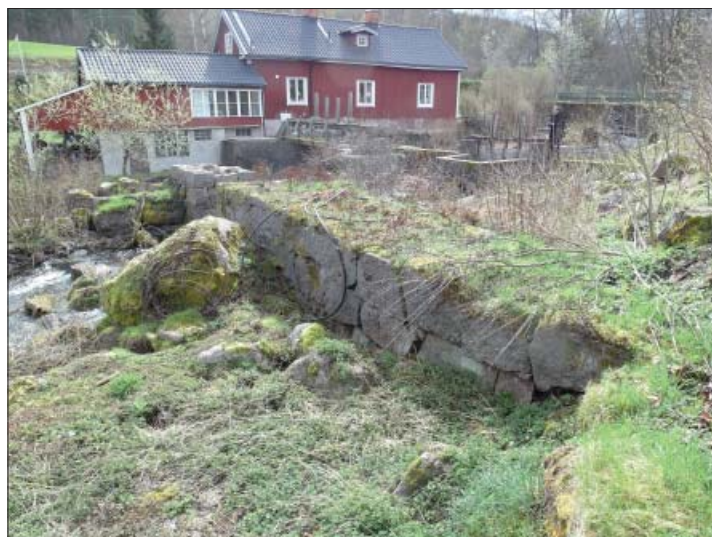
Figur 21. Äldre dammfäste av bearbetad granit. Foto från västnordväst, Marie Hagsten, ÖM.

Åfåran är delad mitt i ån med en stenrad av natursten. Jämsides med Södergården finns ett gjutet dammfäste med en lucka. En gjuten ledarm leder vattnet i riktning mot Falklyckans kvarn på åns västra sida. Vid kvarninventeringen från 1978 fanns ännu turbintrumman kvar. Ett tiotal meter nedströms finns ett kallmurat äldre dammfäste av bearbetad granit.

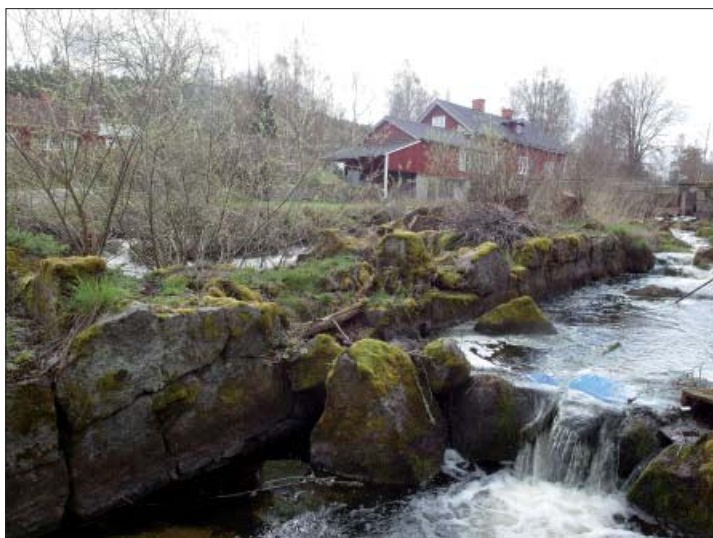
Figur 19. Intagsränna till Falklyckans kvarn. Till höger i bild skymtar dammfästet. Foto från nordväst, Marie Hagsten, ÖM.

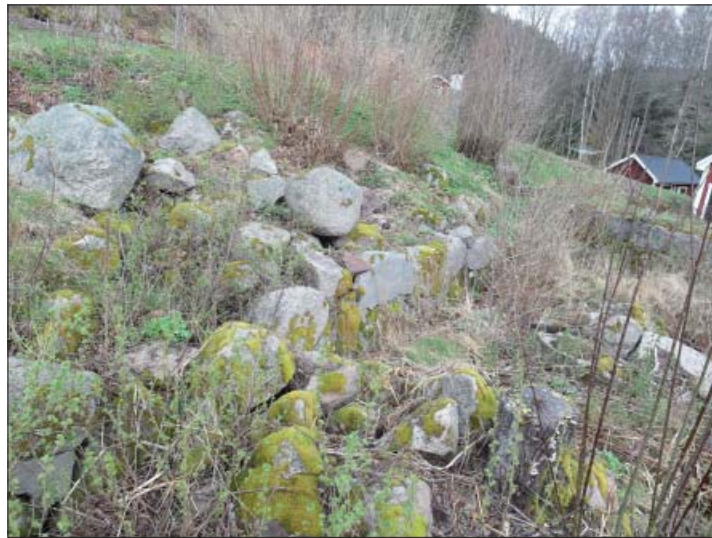
Figur 22. Stenskoning som kan ha utgjort grund för en byggnad. Foto från sydöst, Marie Hagsten, ÖM.

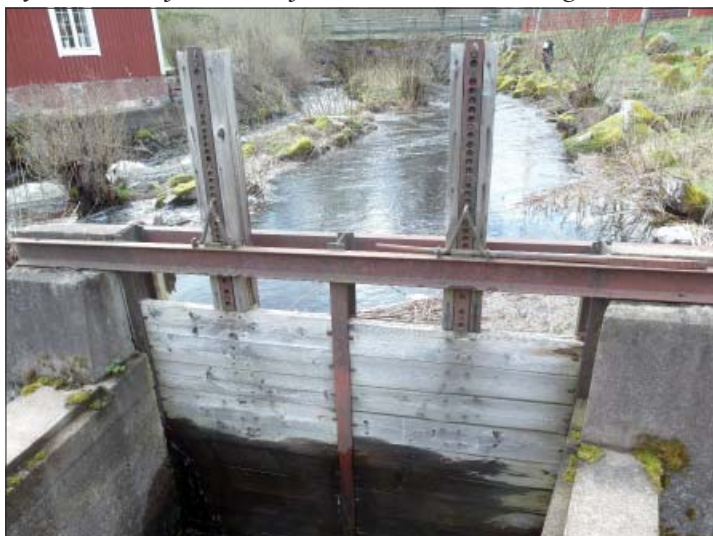
Figur 20. Spettlucka med hål för reglering med spett. Foto från nordnordväst, Marie Hagsten, ÖM.

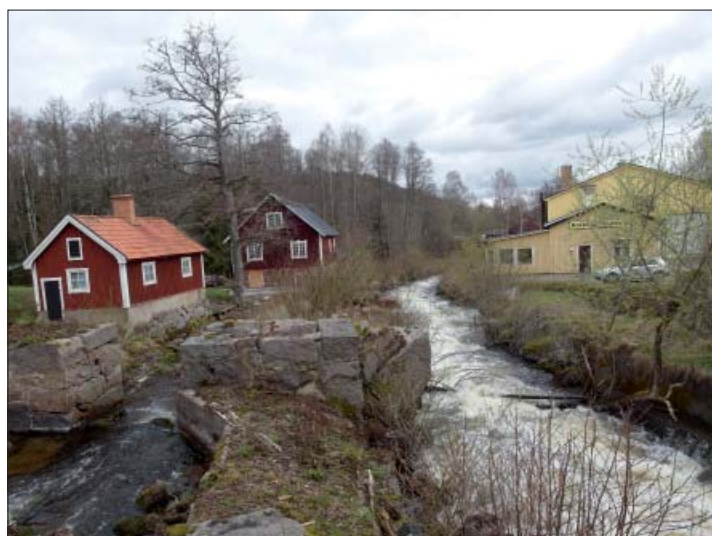
Figur 23. Gjuten ledarm och äldre dammfäste av bearbetad granit. I bakgrunden ses bryggghus och kvarnbyggnaden tillhörande Falklyckan. Till höger syns byggnad tillhörande fd yxfabriken (se vidare nedan). Foto från söder, Marie Hagsten, ÖM.

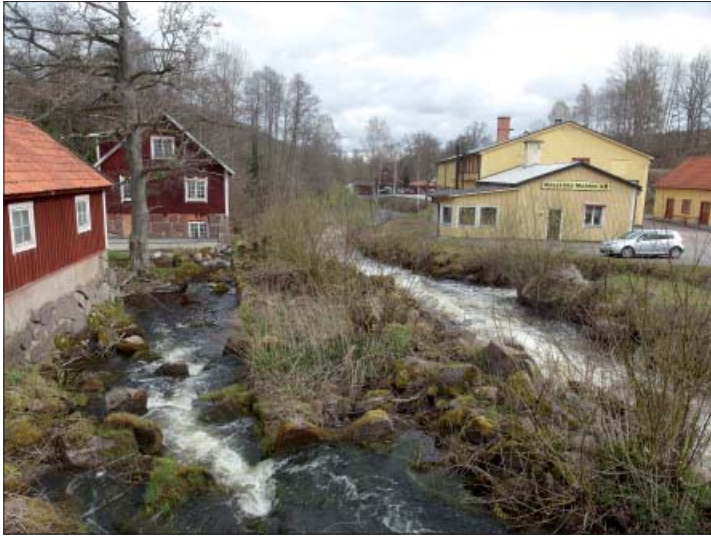
Figur 24. Utrasad intagsränna där den tidigare turbintrumman förde in vattnet i kvarnen. Foto från söder, Marie Hagsten, ÖM.

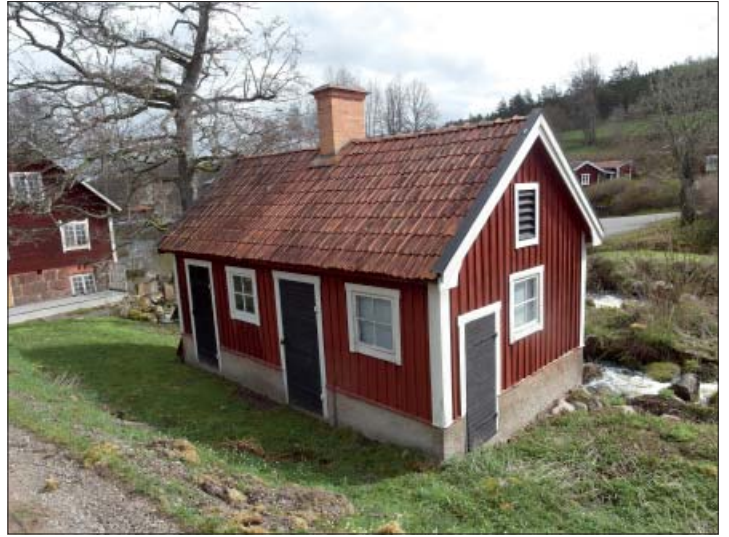
Figur 25. Brygghus beläget vid åfårens västra kant. Foto från sydväst, Marie Hagsten, ÖM.

Brygghus är ett annat ord för tvättstuga. Byggnaden är troligen från 1900-talets första del och står på en grund av sprängsten som är pågjuten med en hög sockel. Möjligen kan man ha använt grunden efter en äldre byggnad när det nuvarande huset uppfördes. Byggnadens fasader är klädda med faluröd locklistpanel med vita hörn och omfattningar. Sadeltaget är belagt med rött tvåkupigt lertegel med en skorsten av tegel inock. Enligt Kvarninventeringen från 1978 användes brygghuset då som svinhus.

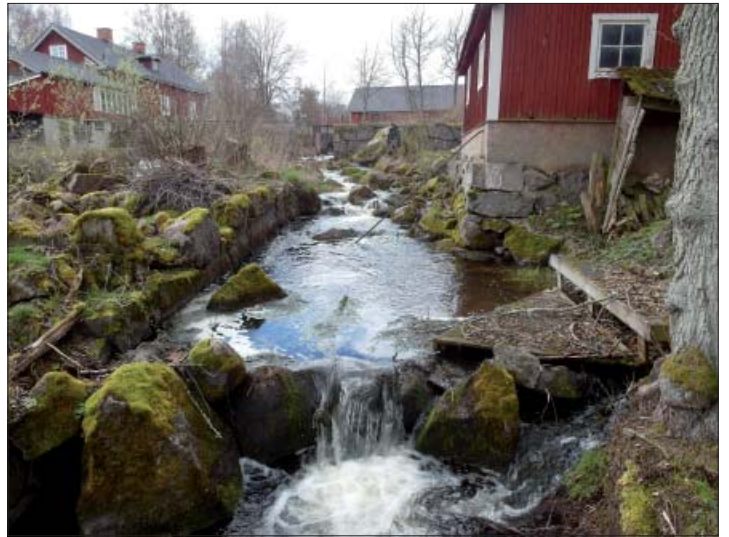
Figur 26. Brygga med trappsteg där tvätten sköljdes. Tvättstugan i bakgrunden. Foto från norr, Marie Hagsten, ÖM.

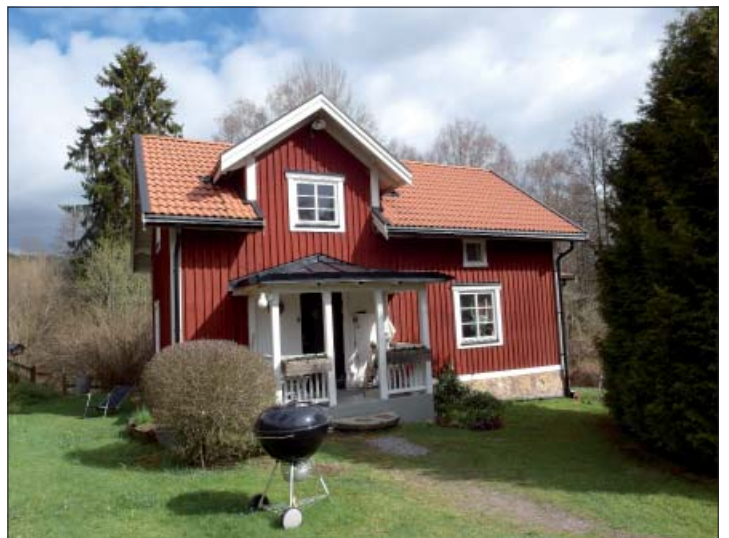
Bostadshuset ligger på en höjd väster om Storån. Enligt bokverket Sveriges Bebyggelse del VI, är bostadshuset uppfört 1865 (Ejdestam & Lindström 1949). Byggnaden är uppförd i en och en halv våning på en huggen stengrund. Huset är tillbyggt på västra gaveln. Sadeltaget är beklätt med betongpannor och har en frontespis. Innock sitter en tegelmurad skorsten. Fasaderna är klädda med faluröd locklistpanel med vita omfattningar och hörn. Vid entrén finns en vitmålad öppen veranda.

Figur 27. Bostadshus tillhörande Falklyckan. Foto från sydsydväst, Marie Hagsten, ÖM.

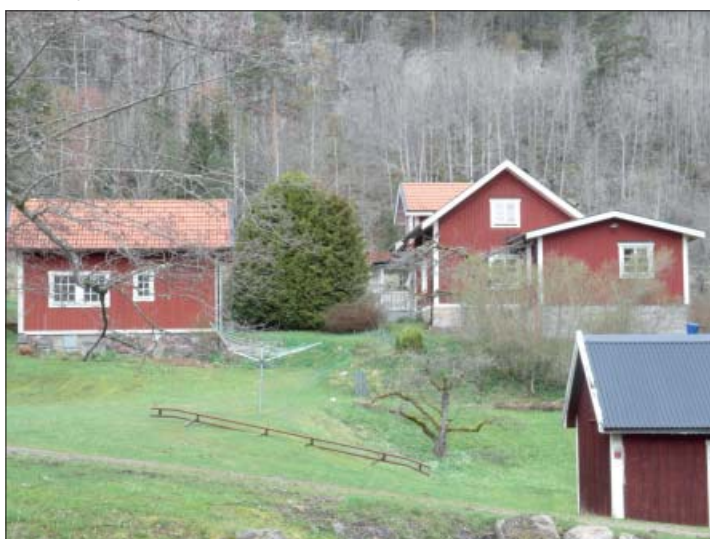
Figur 30. F d tvättstugan och bostadshuset. Till höger skimtar uthusbyggnaden. Foto från öster, Marie Hagsten, ÖM.

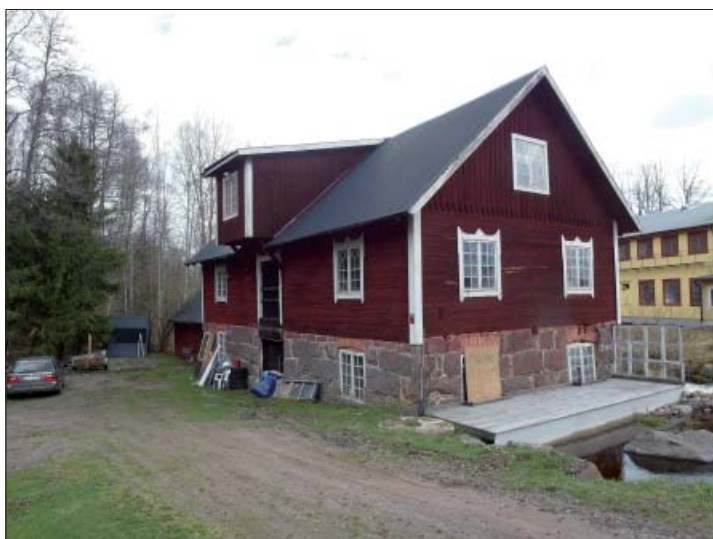
Figur 31. Kvarnbyggnaden till Falklyckan. Foto från sydväst, Marie Hagsten, ÖM.

Enligt Kvarninventeringen från 1978 är kvarnen uppförd 1865. I anslutning till kvarnen finns också en såg. Kvarnbyggnaden ligger i nära anslutning till ån och står på en hög huggen granitgrund som omfattar hela första våningen. Övervåningen består av liggande timmer. Sadeltaket är beklätt med svart trapetsplåt. I västra takfallet sitter en större takkupa som innehåller hiss-anordning för lastning. I bottenvåningen är fönsteröppningarna tegelornerade med tegel på högkant över fönstren. Fönsterbågarna är småspröjsade. Dörrportar är klädda med liggande panel. Fönster och dörrförfattningar är lövsågade och vitmalade. På östra långsidan finns delar av transmissionen bevarad och en lucka in i byggnaden dit kraftöverföringen gick.

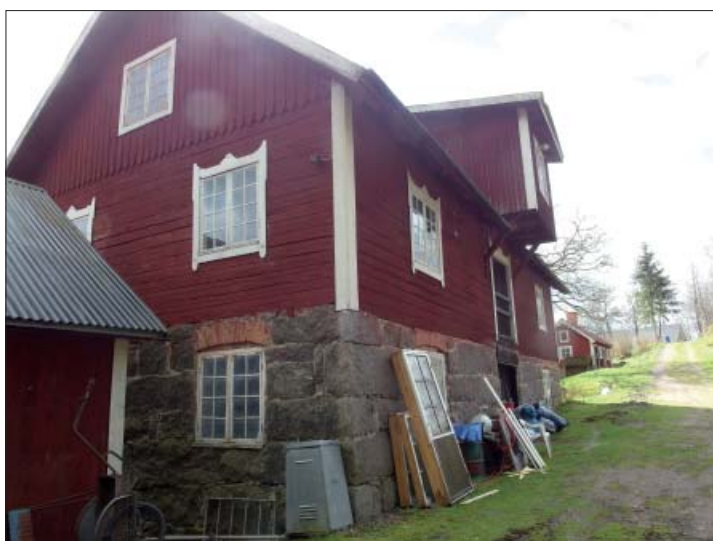
Figur 32. Kvarnbyggnaden med bryggshuset och tillfartsvägen i bakgrunden. Till vänster i bild skymtar sågbyggnaden. Foto från nordnordväst, Marie Hagsten, ÖM.

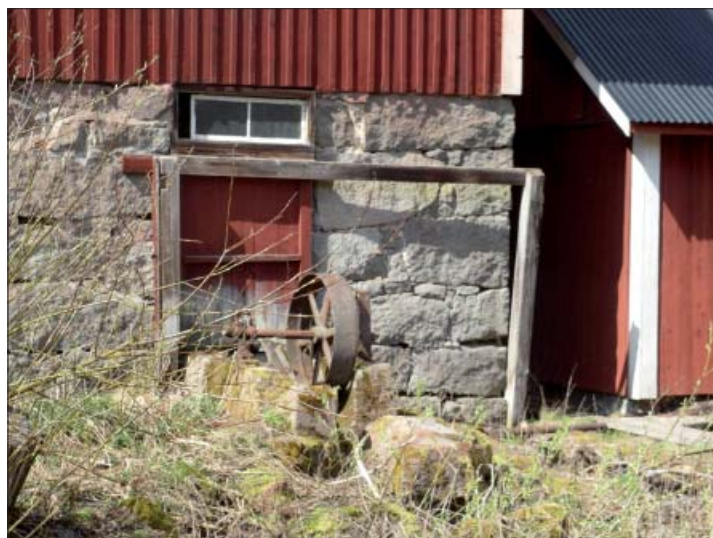
Figur 33. Delar av transmissionen är bevarad samt öppning in till kvarnbyggnaden för kraftöverföring. Foto Marie Hagsten, ÖM.

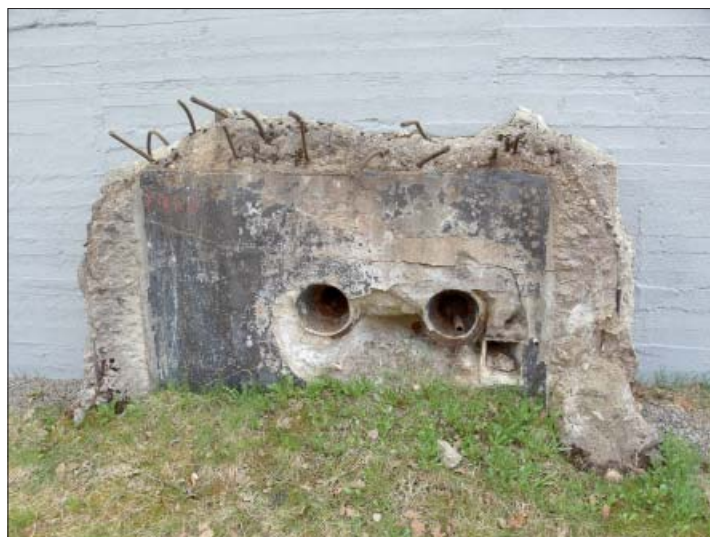
Figur 39. Spår efter kraftöverföring i västra fasaden. Foto Marie Hagsten, ÖM.

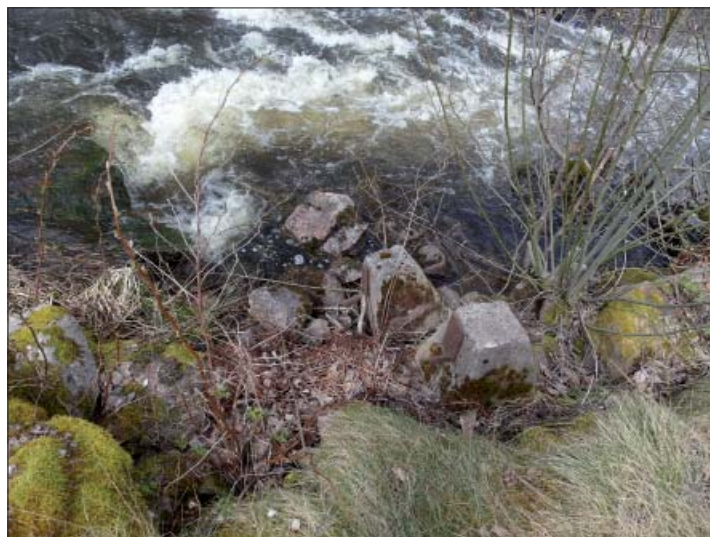
Figur 40. Gjutna fundament efter turbinhus. Foto Marie Hagsten, ÖM.

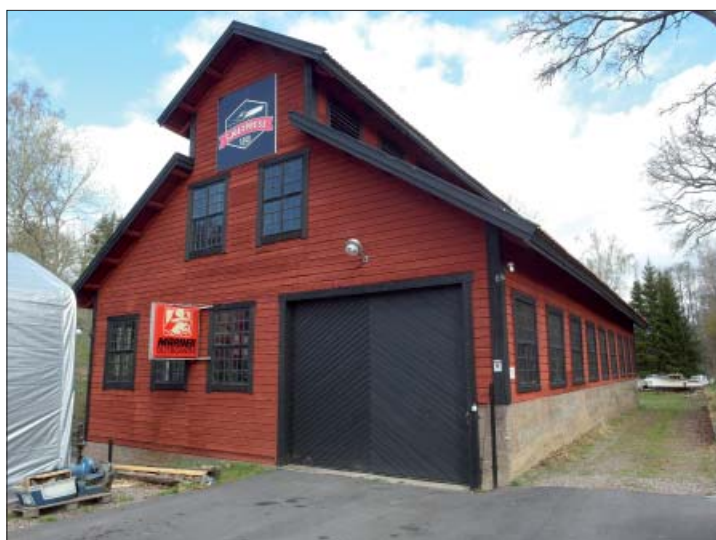
Smedjan är uppförd 1916 (Ejdestam & Lindström 1949). Till smedjan hör också ett turbinhus byggt i regelkonstruktion och där taket utgörs av ett pulpettak täckt med plåt. Här fanns två turbiner. Invändigt finns transmissioner bevarade.

Byggnaden står på en huggen stengrund som är pågjuten på utsidan. Taket är ett lanternintak som är belagt med rött tvåkupigt tegel. I lanterninen sitter ventilationsöppningar som går att öppna/stänga. Fasaderna är klädda med liggande faluröd fasspontpanel

Figur 42. Smedjan från söder. Foto Marie Hagsten, ÖM.

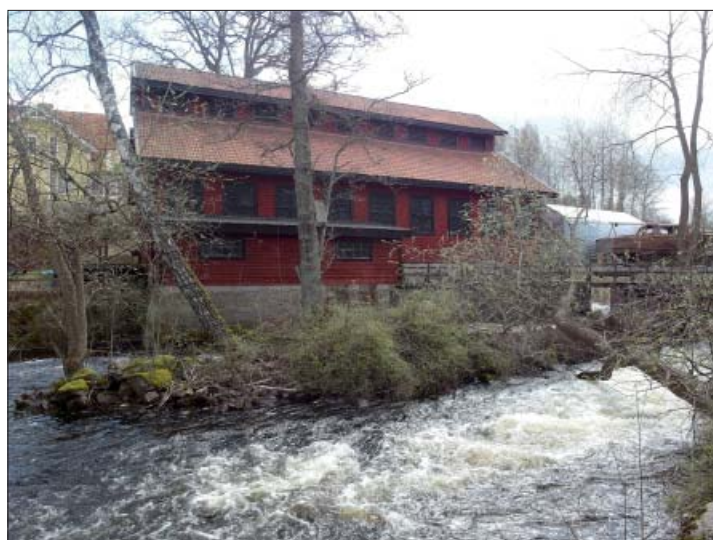
Figur 44. Smedjan och fundamentet mitt i ån. Till höger skimtar dammfästet. Foto från nordväst, Marie Hagsten, ÖM.

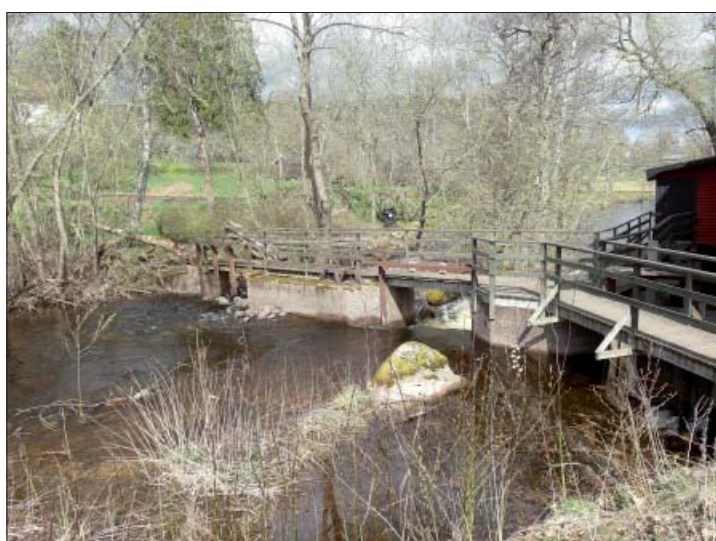
Figur 43. Gjutet dammfäste med två luckor. Den högra leder in vatten i smedjans turbinhus. Foto från söder, Marie Hagsten, ÖM.

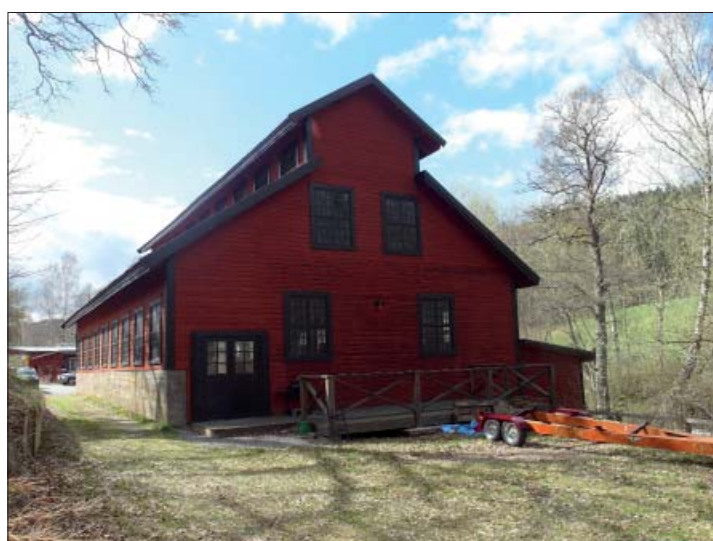
Figur 45. Smedjan från nordöst. Foto Marie Hagsten, ÖM.

med svartmålade hörn och omfattningar. Fönsterbågar är svartmålade och småspröjsade. Även de panelade portarna är svartmålade. Invändigt finns två av tre murstockar kvar. Hårdarna är borta. Väggarna är fortfarande täckt av koldamm som har bildats i smedjan.

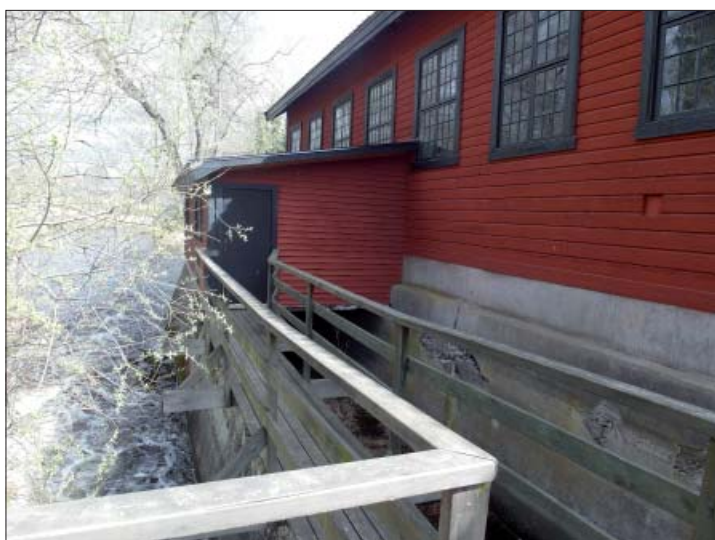
Figur 46. Intagsrännan till smedjans turbinhus. Foto från sydväst, Marie Hagsten, ÖM.

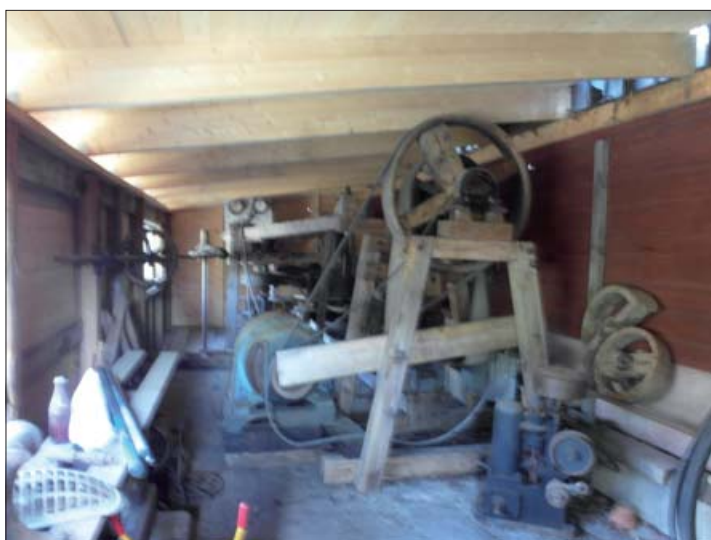
Figur 48. Maskinell utrustning i turbinhuset. Foto Marie Hagsten, ÖM.

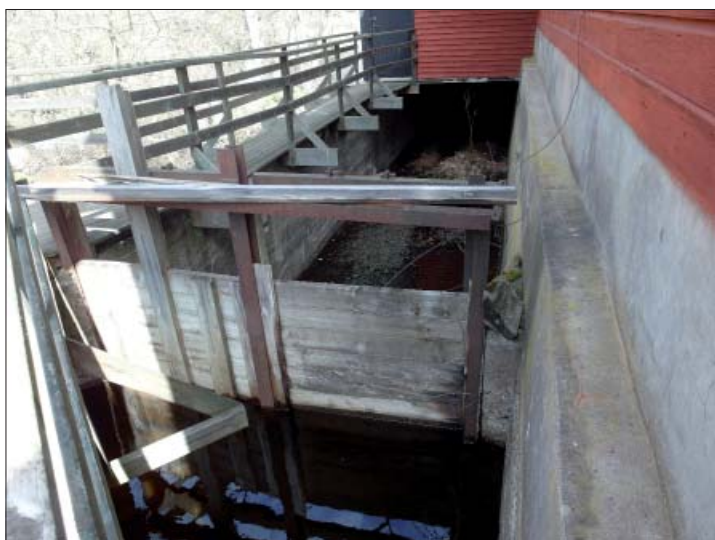
Figur 47. Intagsrännan med luckor. Foto Marie Hagsten, ÖM.

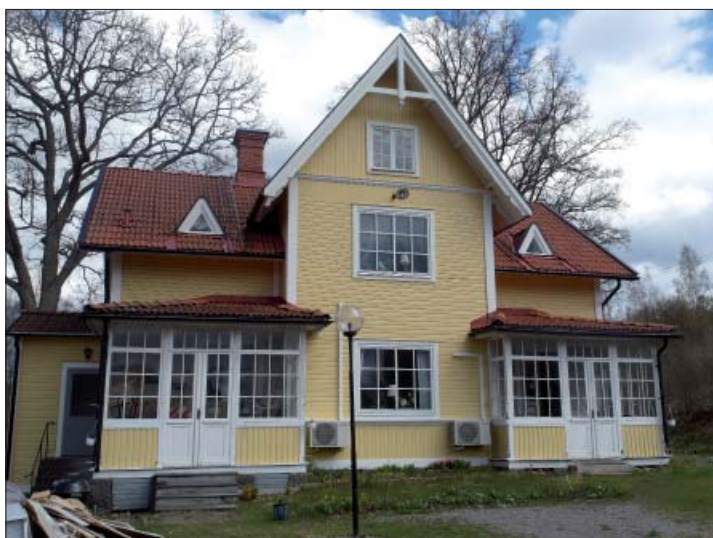
Villa Strömsholm byggdes 1904 av brukets grundare, Axel Rydin, enligt bokverket Sveriges Bebyggelse del VI (Ejdestam & Lindström 1949). Enligt Anders Wärnelius (boende i villan) är byggåret 1908. Villan är byggd för två hushåll och har därför två glasverandor med entréer. Byggnaden står på en höjd och järnvägsspåret Östra Centralbanan passerar strax öster om villan. Grunden

består av huggen granit. Sadeltaget är beklätt med rött tvåkupigt tegel. I nock sitter två tegelmurade skorstenar. I varje takfall finns en frontespis och flera mindre takkupor. Fasaderna är klädda med gulmålad stående och liggande fasspontpanel. Framför villan finns en kvarnsten som nu används som ett trädgårdsbord. Stenen är troligen från Norrgårdskvarnen.

Figur 50. Villan är byggd för två familjer och har därför två entréer med glasverandor. Foto från sydväst, Marie Hagsten, ÖM.

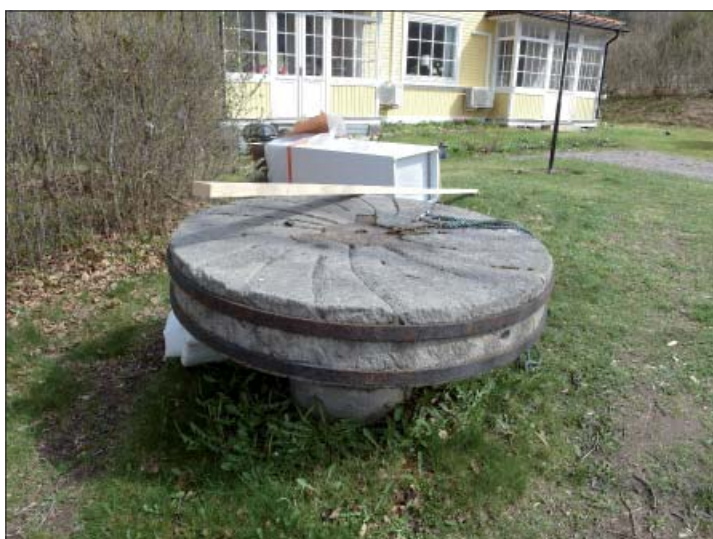
Figur 51. Kvarnsten troligen från Norrgårdskvarnen. Foto Marie Hagsten, ÖM.

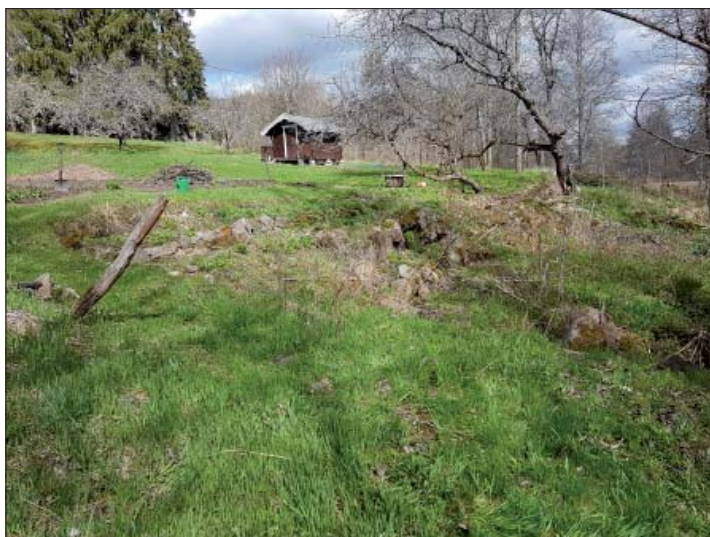
Figur 59. Fragmentariska stenrader i sluttningen ner mot Storån på platsen för det tidigare garveriet och stampen vid Lustbacken. Foto från sydöst, Kjell Svarvar, ÖM.

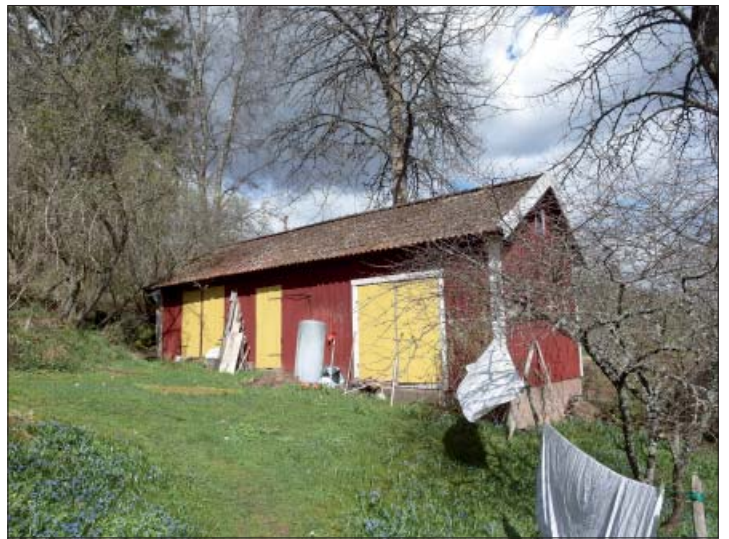
I den branta sluttningen ligger ett uthus i en våning som står på en gjuten grund. Sadeltaket är belagt med rött tvåkupigt lertegel. Fasaderna är klädda med faluröd locklistpanel av stående glesa brädor.

Figur 63. Uthusbyggnaden ligger i sluttningen. Foto från söder, Marie Hagsten, ÖM.

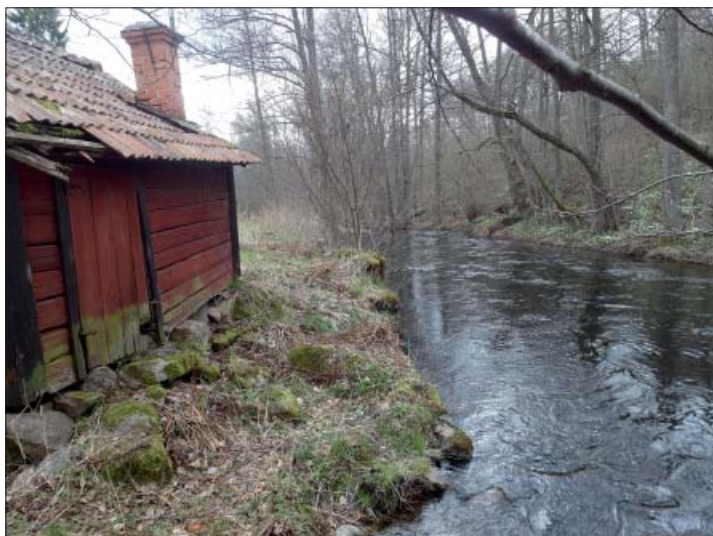
Gårdsbebyggelsen Nytorp ligger i höjdläge där marken sluttar ner mot Storån. Brygghuset är beläget vid kanten av ån och omgivet av lövträd (se figur 3, 64 och 65). Brygghus är ett annat namn för tvättstuga. Byggnaden står på en naturstensgrund och är timrad. Fasaderna är målade med röd slamfärg. Sadeltaket är belagt med rött tvåkupigt tegel. I östra takfallet sitter en tegelmurad skorsten. Byggnaden har bevarat sin eldstad. Både på östra och västra långsidan finns det enkla bräddörrar. Brygghuset har inga fönster utan har luckor som är narade.

Figur 64. Brygghuset är beläget vid Storåns västra kant. Foto från söder, Marie Hagsten, ÖM.

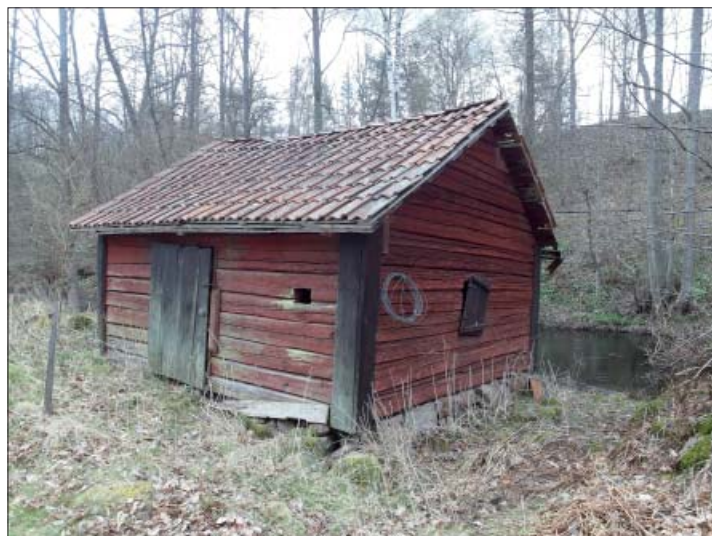
- Pedagogiskt värde. Brygghuset har en naturlig placering vid åkanten. Tvätt sköljdes efter bykning i forsande vatten varför man hade två dörrar. Byggnaden har kvar sin eldstad och skorsten och även i övrigt är den mycket välbevarad och berättar på ett pedagogiskt sätt hur en tvättstuga användes.
- Byggnaden har ett socialhistoriskt värde. Tvättstugor är en byggnad som förknippas med kvinnors arbete och berättar mycket om kvinnors sysslor och arbetsförhållande på en gård under 1800-talet och 1900-talets början.
- Sällsynthet. Varje gård och by hade en tvättstuga. Få av dessa är bevarade. Denna är välbevarad och ålderdomlig i sin konstruktion eftersom den är timrad. På grund av att tvättstugor är belägna vid vatten och utsatta för vatten även invändigt har detta medfört att få byggnader är bevarade.

Figur 65. Brygghuset har två dörrar och är timrat. Foto från väster, Marie Hagsten, ÖM.

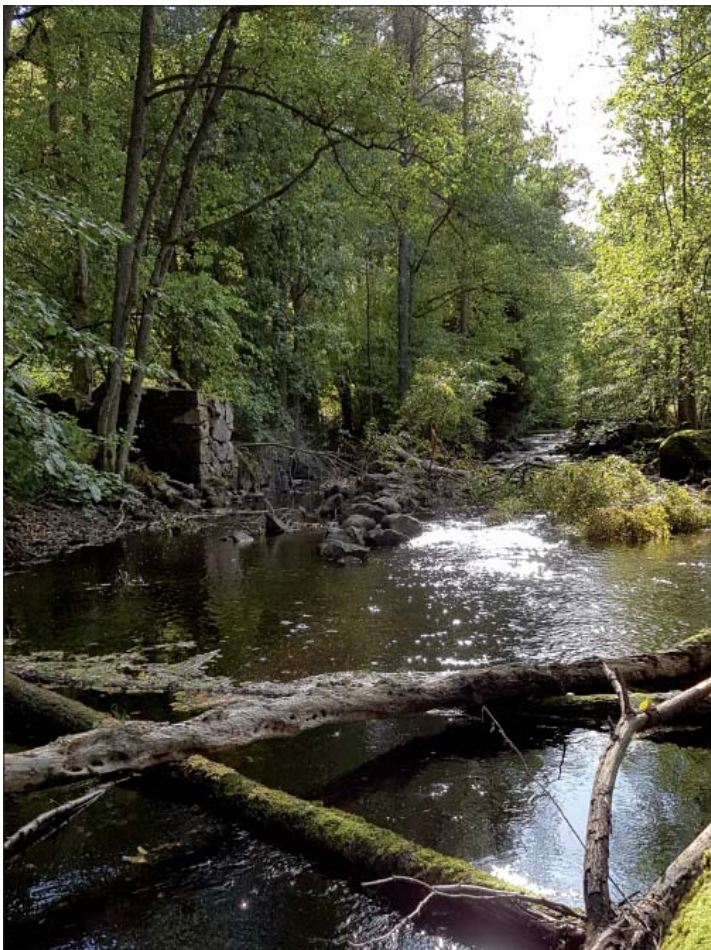
Figur 66. Kvarngrunden efter Nykvarn (RAÄ-nr. Västra Eneby 172), sedd från norr. Foto Kjell Svarvar, ÖM.

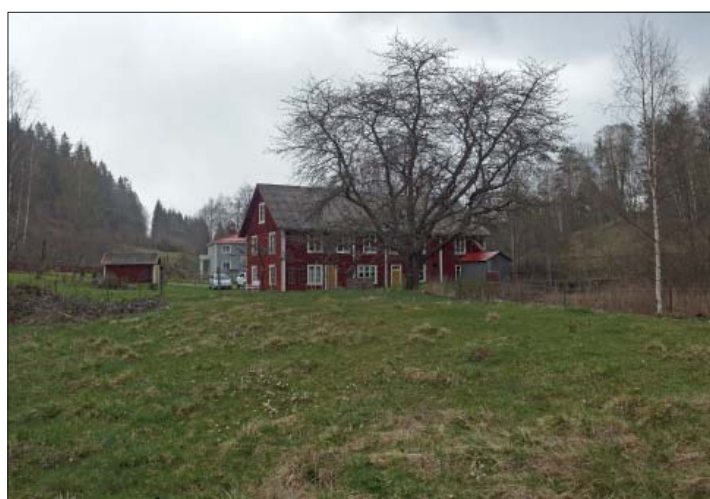
Figur 69. Kölefors Vaddfabrik med garage och bostadshus. Till höger skimtar dammfästet. Foto från söder, Marie Hagsten, ÖM.

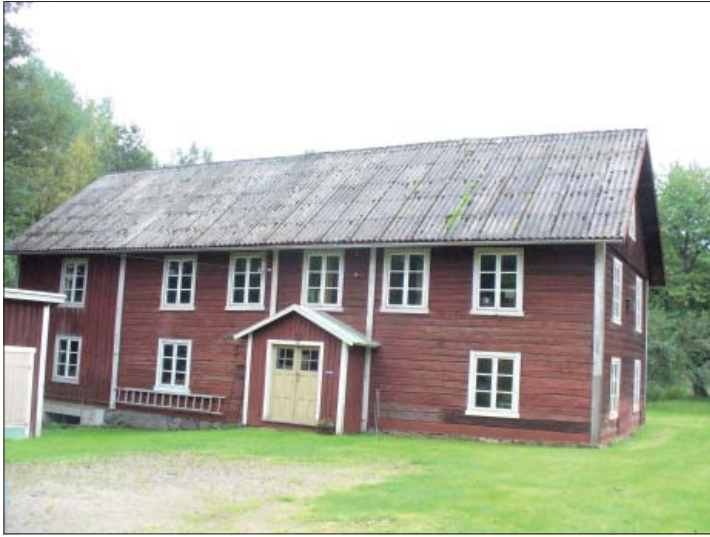
Figur 70. Kölefors Vaddfabrik. Foto från nordväst, Marie Hagsten, ÖM.

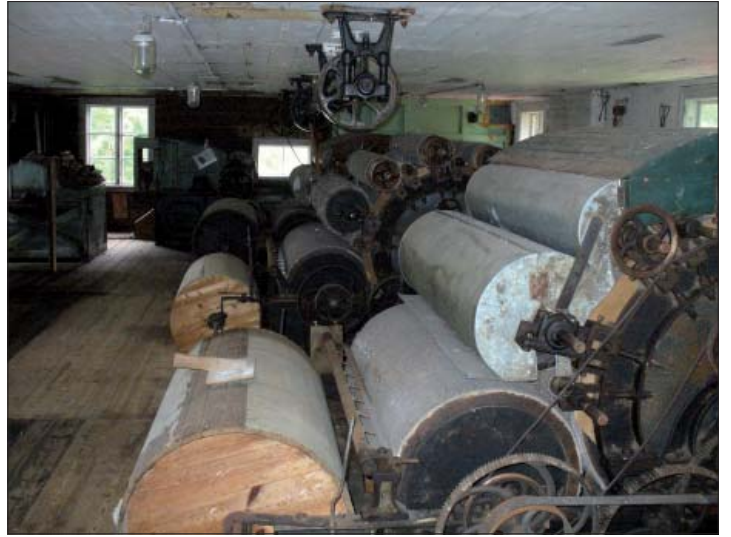
Figur 73. Kardmaskiner på övervåningen. Foto Marie Hagsten, ÖM.

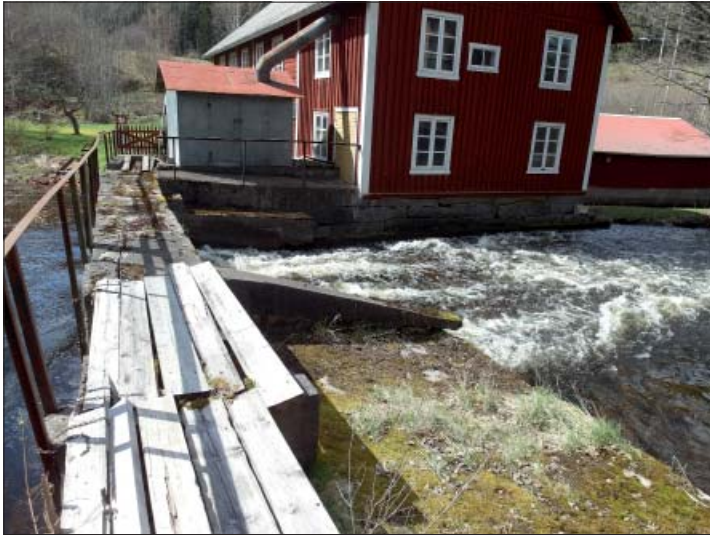
Figur 71. Dammfästet, dammskåpet och fabriken. Till höger i bild syns uthus med dass. Foto från öster, Marie Hagsten, ÖM.

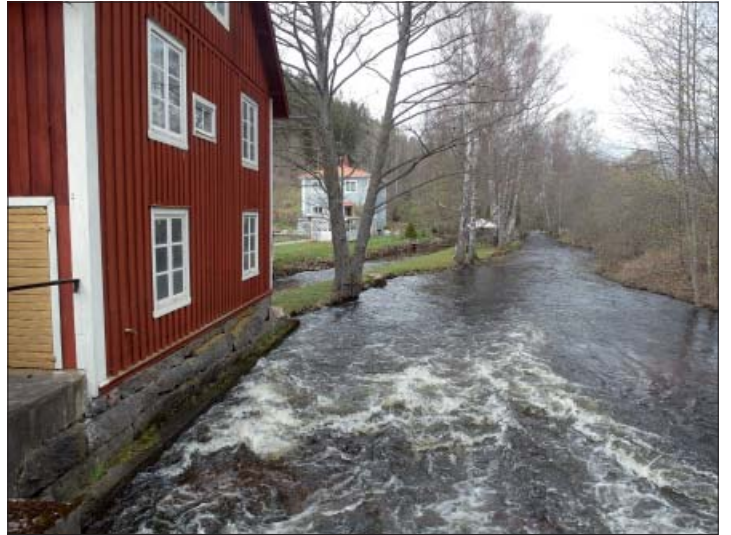
Figur 74. Fabriken med bostadshuset i bakgrunden. Foto från sydöst, Marie Hagsten, ÖM.

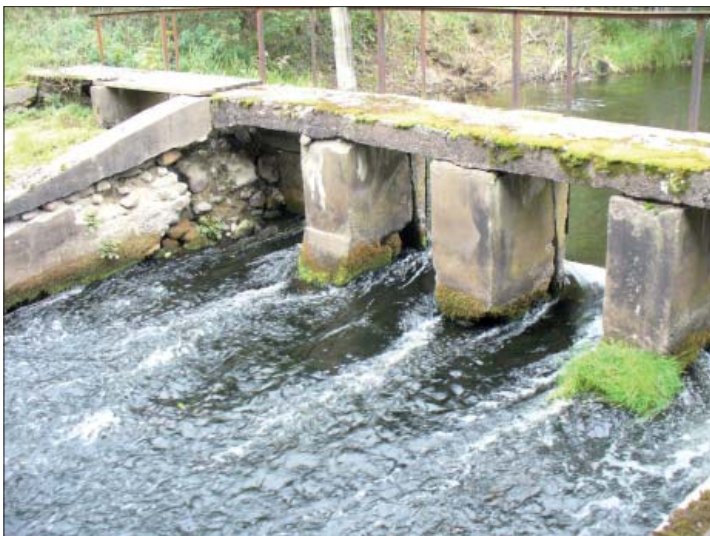
Figur 72. Dammfästet är gjutet med en äldre teknik som innehåller mycket grova stenar. Foto från nordväst, Marie Hagsten, ÖM.

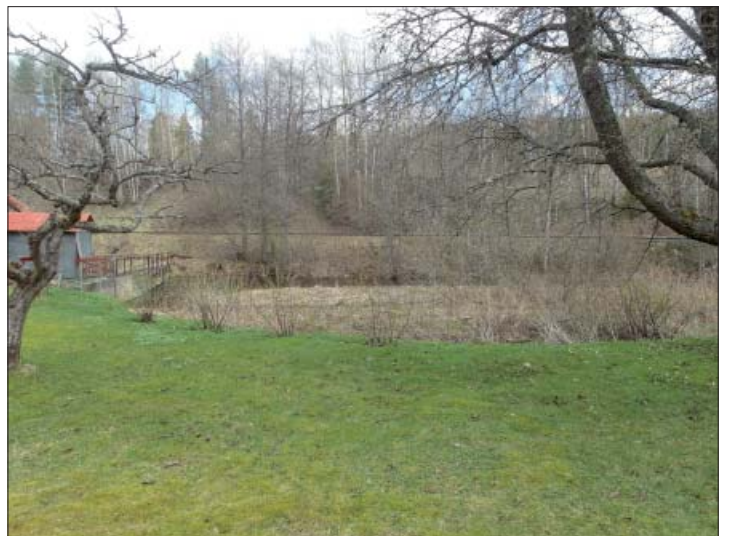
Figur 75. Dammen med dammfästet. Foto från sydväst, Marie Hagsten, ÖM.

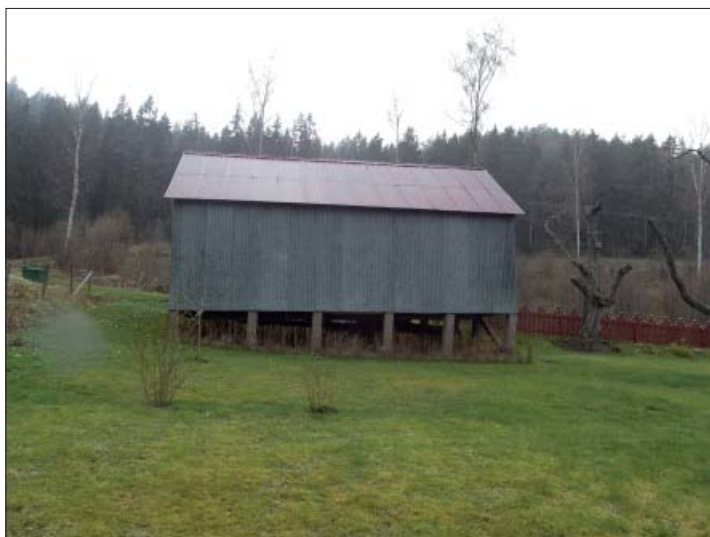
Figur 76. Plåtmagasinet. Foto från östsydöst, Marie Hagsten, ÖM.

Plåtmagasin

Plåtmagasinet ligger i sluttningen i tomtens västra del. Byggnaden är uppförd 1944 för förvaring av råmaterial till vitvadden som av hygieniska skäl skulle särskiljas från övriga produkter. Magasinet står på höga gjutna plintar. Sadeltaket är belagt med röd korrugerad plåt som har mattats av. Fasaderna är klädda med omålad korrugerad plåt.

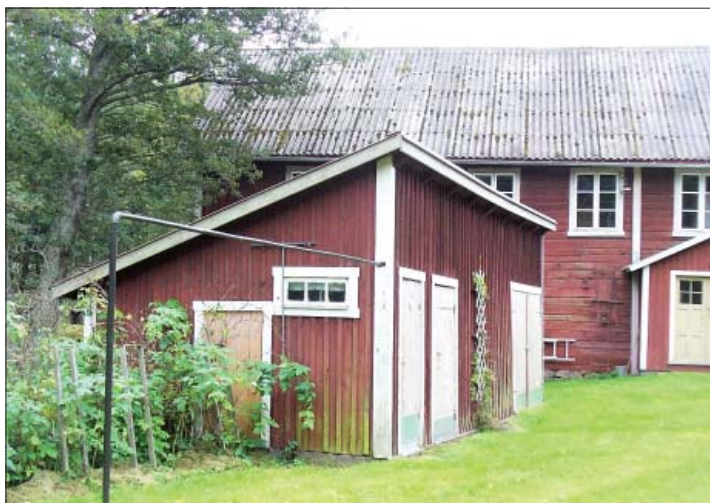
Figur 77. Uthus med dass. Foto från nordnordväst, Marie Hagsten, ÖM.

Uthus med dass

Byggnaden ligger mellan bostadshuset och fabriken och innehåller garage, förråd och dass. Huset är uppfört i stolpkonstruktion i en våning. Taket utgörs av ett pulpettak belagt med trapetsplåt. Fasaderna är klädda med faluröd locklistpanel med vita detaljer.

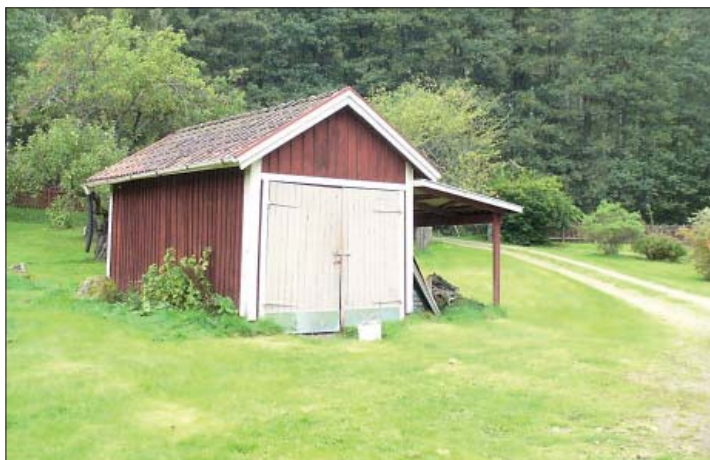
Figur 78. Garage. Till höger syns nerfartsvägen. Foto från sydöst, Marie Hagsten, ÖM.

Garage

Garaget är byggt i regelkonstruktion med sadeltak som är belagt med rött tvåkupigt tegel. Fasaderna är klädda med faluröd locklistpanel.
