KULTURHISTORISK UTREDNING

STORÅN

STRÄCKAN KISASJÖN – ÅSUNDEN

KINDA KOMMUN

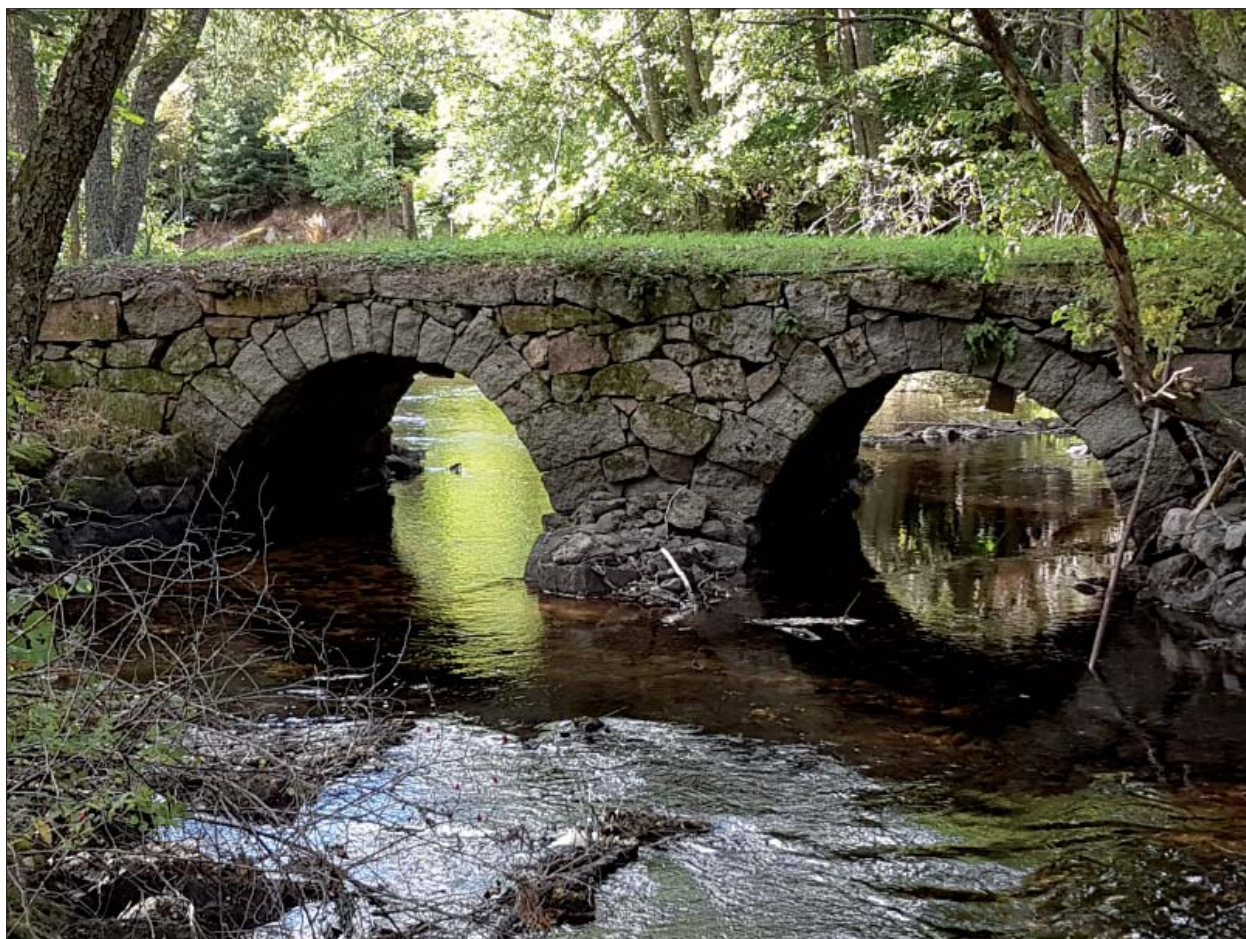
Figur 79. Stenalvsbron RAÄ-nr. Västra Eneby 144:1 bestående av två valv, sedd från nordöst. Bron, kallad Nybro, uppfördes år 1790 av Enebyborna (Aineström 1982:386) efter det att landsvägen ändrat sträckning till att endast löpa på västra sidan om Storån. Tack vare denna broöverfart kunde allmogen från Västra Eneby lättare ta sig till allmänna landsvägen, som efter 1780-talet kom att löpa på västra sidan av ån. Foto Kjell Svarvar, ÖM.
