Rapport 2011:56

Arkeologisk förundersökning

# Murar under mark vid S:t Olofs kapell - spår efter gamla kyrkan i Gryt

S:t Olofs kapell och Gryts kyrkogård

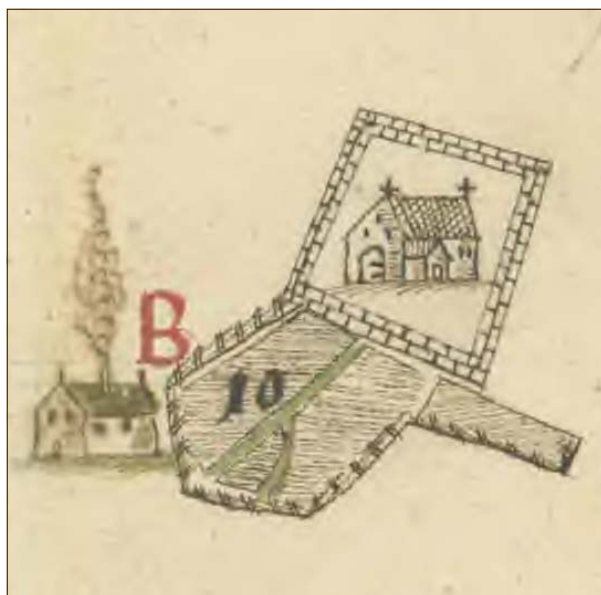
Figur 4. Gryts medeltida kyrka som den avbildas av Johan de Rogier på jordebokskartan från år 1650 (LMS D29-36:d2:373).

Det finns inga kända avbildningar av Gryts medeltida kyrka, med undantag för de mer schablonartade som förekommer på de historiska kartorna. Den kyrka som avbildas på den äldsta kartan, i jordeboken från år 1650 (LMS D29-36:d2:373), kan dock vara en relativt trovärdig avbildning av hur kyrkan såg ut på 1600-talet. Kyrkan på kartan har vissa unika drag som saknas på andra östgötska kyrkor avbildade av samme lantmätare. Värt att notera på kartbilden är att kyrkan avbildas utan torn, med ett vapenhus åt söder och en stor västport. Både västport och vapenhus återfinns även på lantmätare Johan Karps karta från 1794 (LMS D29-17:1 och LMM 05-gry-41). På 1794 års kartor finns dessutom kyrkans klockstapel markerad utanför kyrkogården öster om vägen, på den plats där den nuvarande kyrkan står.

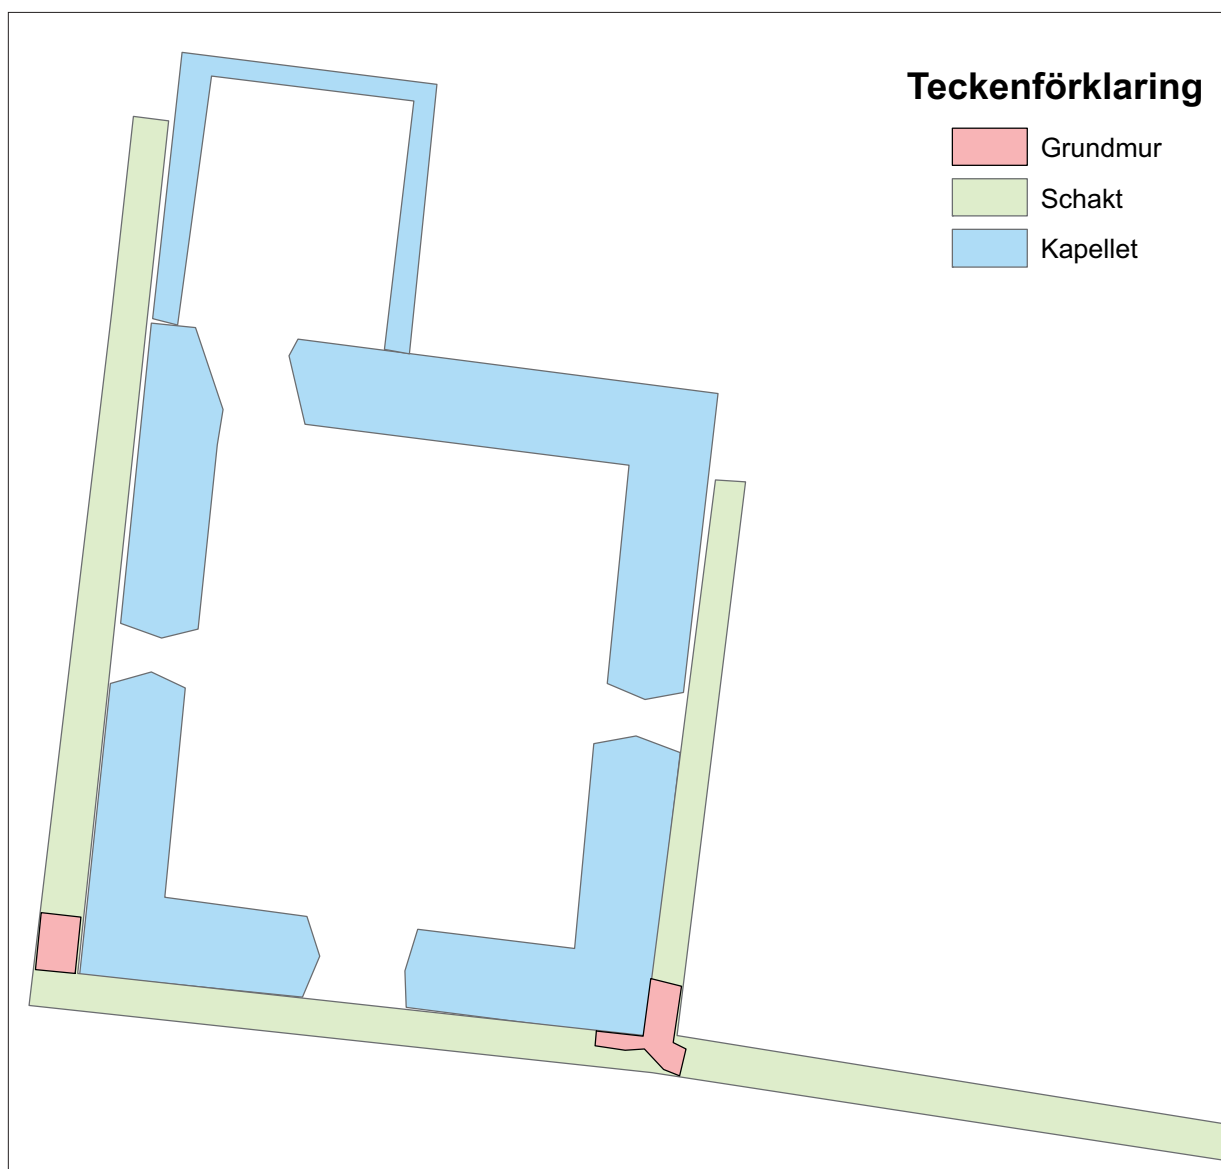
Figur 6. Schaktplan. Skala 1:200.

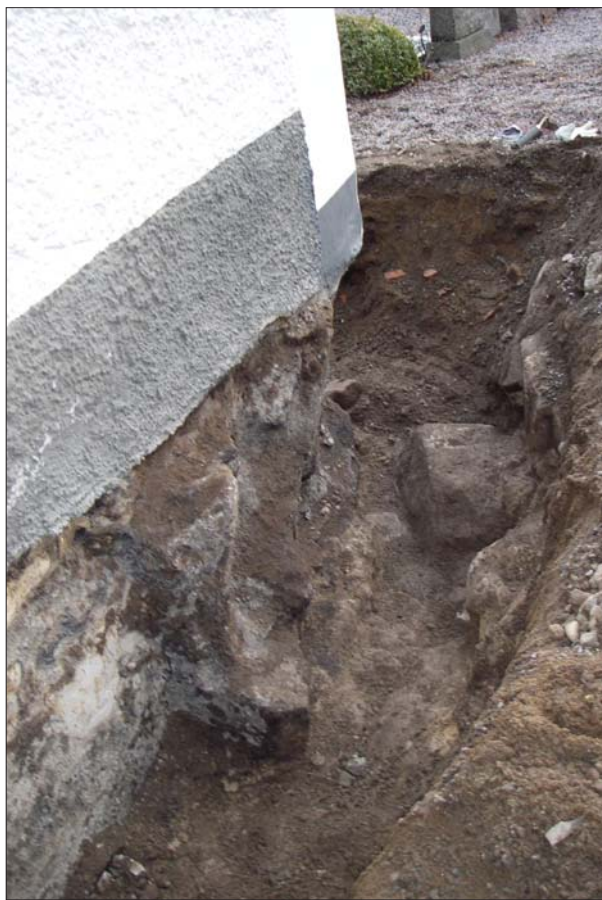
Figur 7. Den medeltida kyrkans nordmur påträffad vid kapellets sydvästra hörn sett från NNV. I kapellets grundmur syns spår efter att kyrkans nordvägg brutits bort. Foto Ann-Charlott Feldt, Östergötlands museum.

Vid kapellets sydvästra hörn finns lämningar efter murverk som framkom på ca 0,3 m djup under befintlig markyta. Muren utgick från den västra väggen som en förlängning åt väster av kapellets sydvägg. Muren var ca 1,5 m bred och byggd av obearbetad gråsten i skalmursteknik. Byggstenarna var ca 0,3-0,5 m stora och mellan dessa fanns mindre (0,07-0,20 m stora) kilstenar och utfyllnadsstenar. På den sida som har utgjort kyrkans insida var murverket vällagt med stenar som hade en relativt slät sida. På väggens utsida var murverket mer nerbrutet och hade ett mer rundat stenmaterial.

I kapellets grundmur, i den sydligaste delen av den västra sidan, fanns tydliga spår av bortbrutet murverk bakom ett lager tätande tjärstrykning. Detta är en tydlig indikation på att det i kapellets murverk ingår murar från den medeltida kyrkan. Grundmuren var genombruten av en dränering av tegelrör, vilket innebär att den bör ha varit känd sedan tidigare men inte dokumenterats.

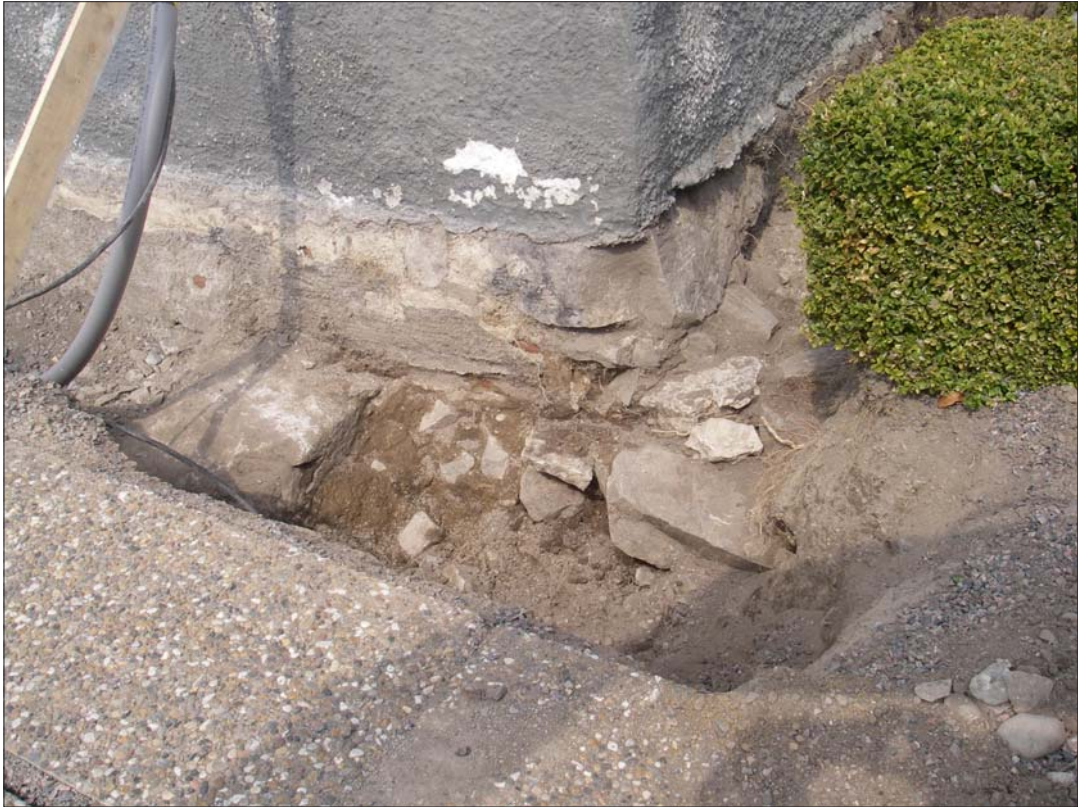
*Figur 8. Spår efter nedbruten mur vid kapellets sydöstra hörn. Foto Ann-Charlott Feldt, Östergötlands museum.*

Vid kapellets sydöstra hörn finns lämningar efter murverk som framkom på ca 0,3-0,4 m djup under befintlig markyta. Detta murverk var betydligt mer nedbrutet och fanns både söder och öster om kapellhörnet. Denna utbredning av murverket beror sannolikt på att schaktet passerar genom den medeltida kyrkans nordöstra hörn. I stenmaterialet förekommer förutom naturlig gråsten även enstaka kalkstenar.

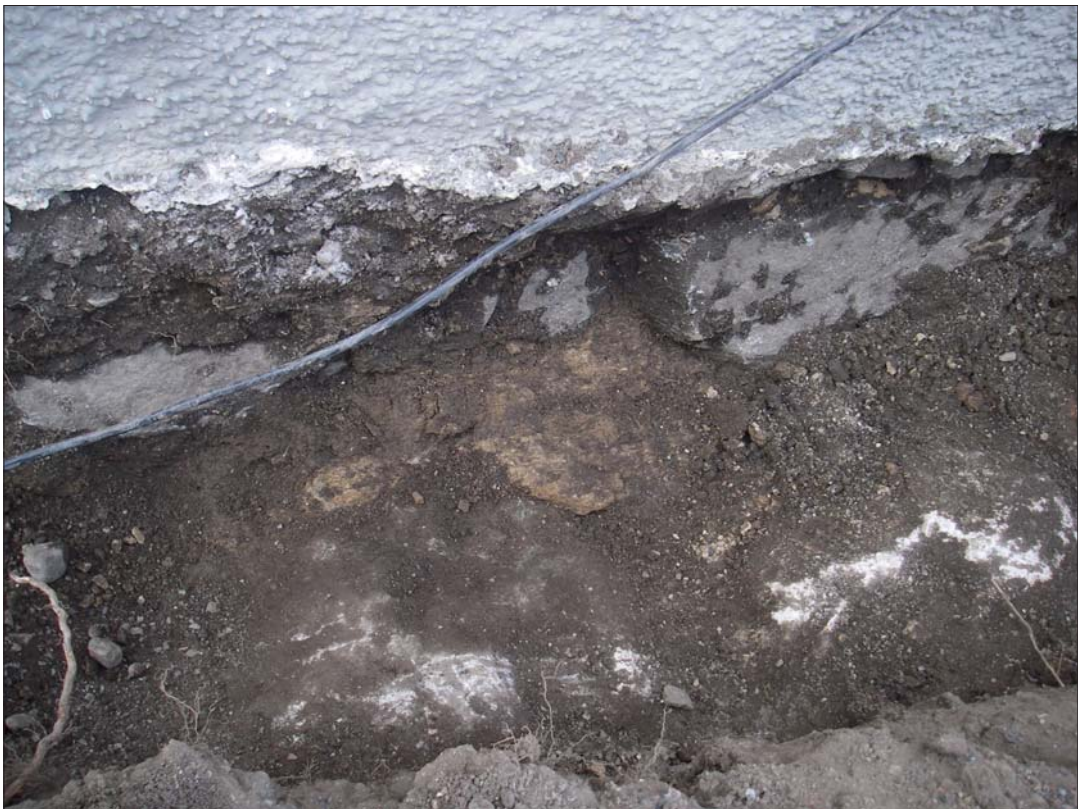
*Figur 9. Grundläggning av natursten till sakristians utbyggnad från 1708. Foto Ann-Charlott Feldt, Östergötlands museum.*

Norr om lämningarna efter medeltidskyrkans murverk vid det sydöstra hörnet finns stora rundade och relativt flata gråstenar på ca 0,3 m djup. Stenarna är 0,5-0,7 m stora och på några finns murbruk. Dessa kan genom såväl arkivalierna (von Feilitzen 1945) som murbruket (bilaga 1) kopplas till grundläggningen av den, år 1708 utbyggda sakristian.

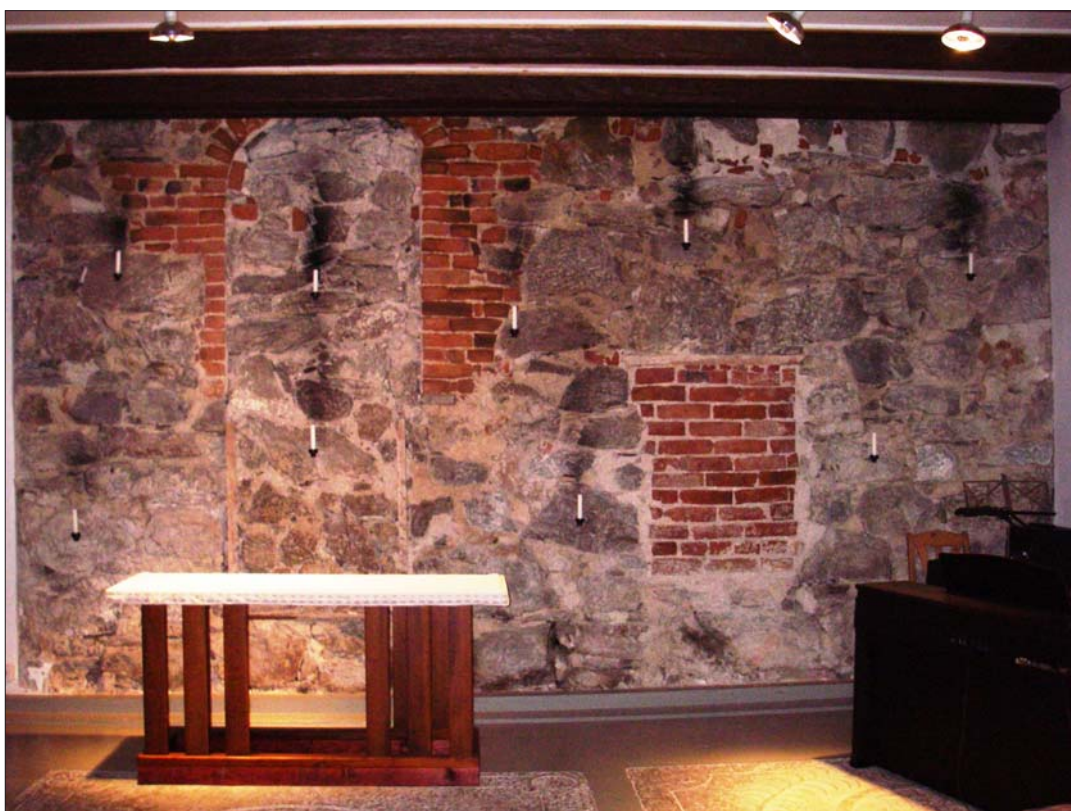
Figur 10. Norra väggen inne i kapellet. Foto Ann-Charlott Feldt, Östergötlands museum.

Den medeltida sakristian har utvidgats och byggts om vid flera tillfällen och invändigt på bottenvåningen i dess norra vägg, som är oputsad, finns igensatta öppningar med spår av puts och färg. Sammanlagt finns tre öppningar, ett fönster eller nisch och två dörrar, varav endast den västligaste dörren är i bruk idag. Väggens murverk utgörs av ett gråstensmurverk med 0,3-0,7 m stora kluvna stenar. I murverket finns kilstenar av såväl gråsten som tegel. Murverket är enhetligt och det finns inga spår efter på- eller utbyggnader. Längst i väster i anslutning till den dörr som är i funktion är väggen putsad och vitfärgad.

Den igensatta dörröppningen är placerad mitt på väggen. Den övre delen av dess omfattning utgörs av tegel och öppningen har en rundbågig form. Den är igensatt med gråsten och enstaka tegel. Övre delen av öppningens valvbåge skymms delvis av en takbjälke vilket indikerar att den nuvarande takhöjden inte är den ursprungliga utan

förändras sannolikt i samband med att murarna byggs på då byggnaden renoveras och omvandlas till sockenmagasin år 1848. Den nedre delen av öppningen är något smalare men det finns inget i murverket som tyder på att det skulle röra sig om en tidsskillnad. I denna del finns en träkarm bevarad. I den övre delen av öppningen finns puts- och färgskikt bevarat i smygen. Putsen hör sannolikt till byggnadsfasen från 1708. Den täcks av två färgskikt; underst en vit och däröver en ljus beige kalkfärg.

Nischen eller fönstergluggen är placerad öster om den igensatta dörröppningen. Även denna har satts igen men i detta fall med tegel. Utifrån murbrukets utseende tycks detta ha skett samtidigt som dörren sätts igen, vilket kan ha skett antingen vid ombyggnaden till sockenmagasin 1848 eller till kapell 1906. Valet av tegel för igensättningen kan peka på att det rör sig om en grund nisch. Öppningen har en bevarad överliggare av trä som kan vara ursprunglig.

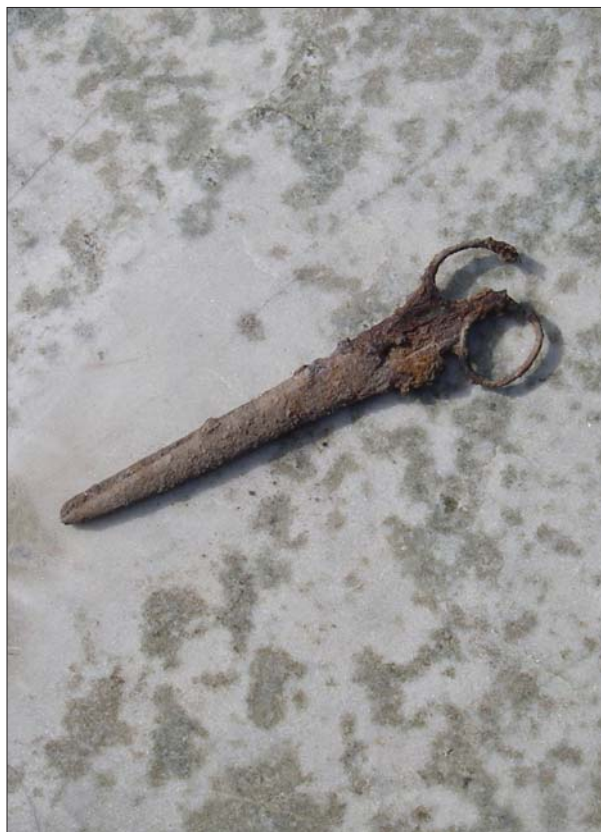
Figur 11. En sax påträffades i schaktet längs kapellets östvägg. Foto Ann-Charlott Feldt, Östergötlands museum.

Saxen från kyrkogården i Gryt är en 18 cm lång, korroderad bygelsax. Den är helt sluten och bildar m a o inte det skyddande korstecknet, vilket inte behöver ha påverkat tron på dess funktion som skydd då det fortfarande handlar om eggstål. Det finns inte heller något som talar mot att den ursprungligen varit öppen men slutit sig i samband med att t ex kistan skakats om eller den döda kroppen fallit samman inne i kistan.

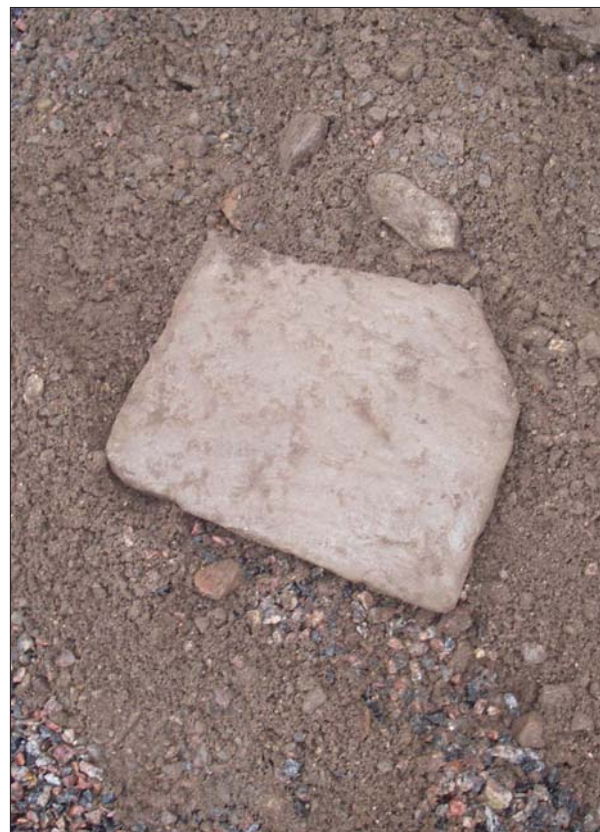
Figur 12. En golvplatta av kalksten påträffades i schaktet längs kapellets sydvägg. Foto Ann-Charlott Feldt, Östergötlands museum.

De massor som schaktet grävdes genom var fyndfattiga. På kapellets östra sida påträffades som nämnts spridda skelettdelar. Från de tillgängliga murverken tillvaratogs murbruksprover. På kapellets södra sida framkom en golvplatta av kalksten, ca 28x22 cm stor, med tydligt nött ovansida. Golvplattan togs inte tillvara. Förutom murbruksproverna påträffades endast ett föremål som togs tillvara. Det var en sax som hittades i schaktet öster om kapellet.

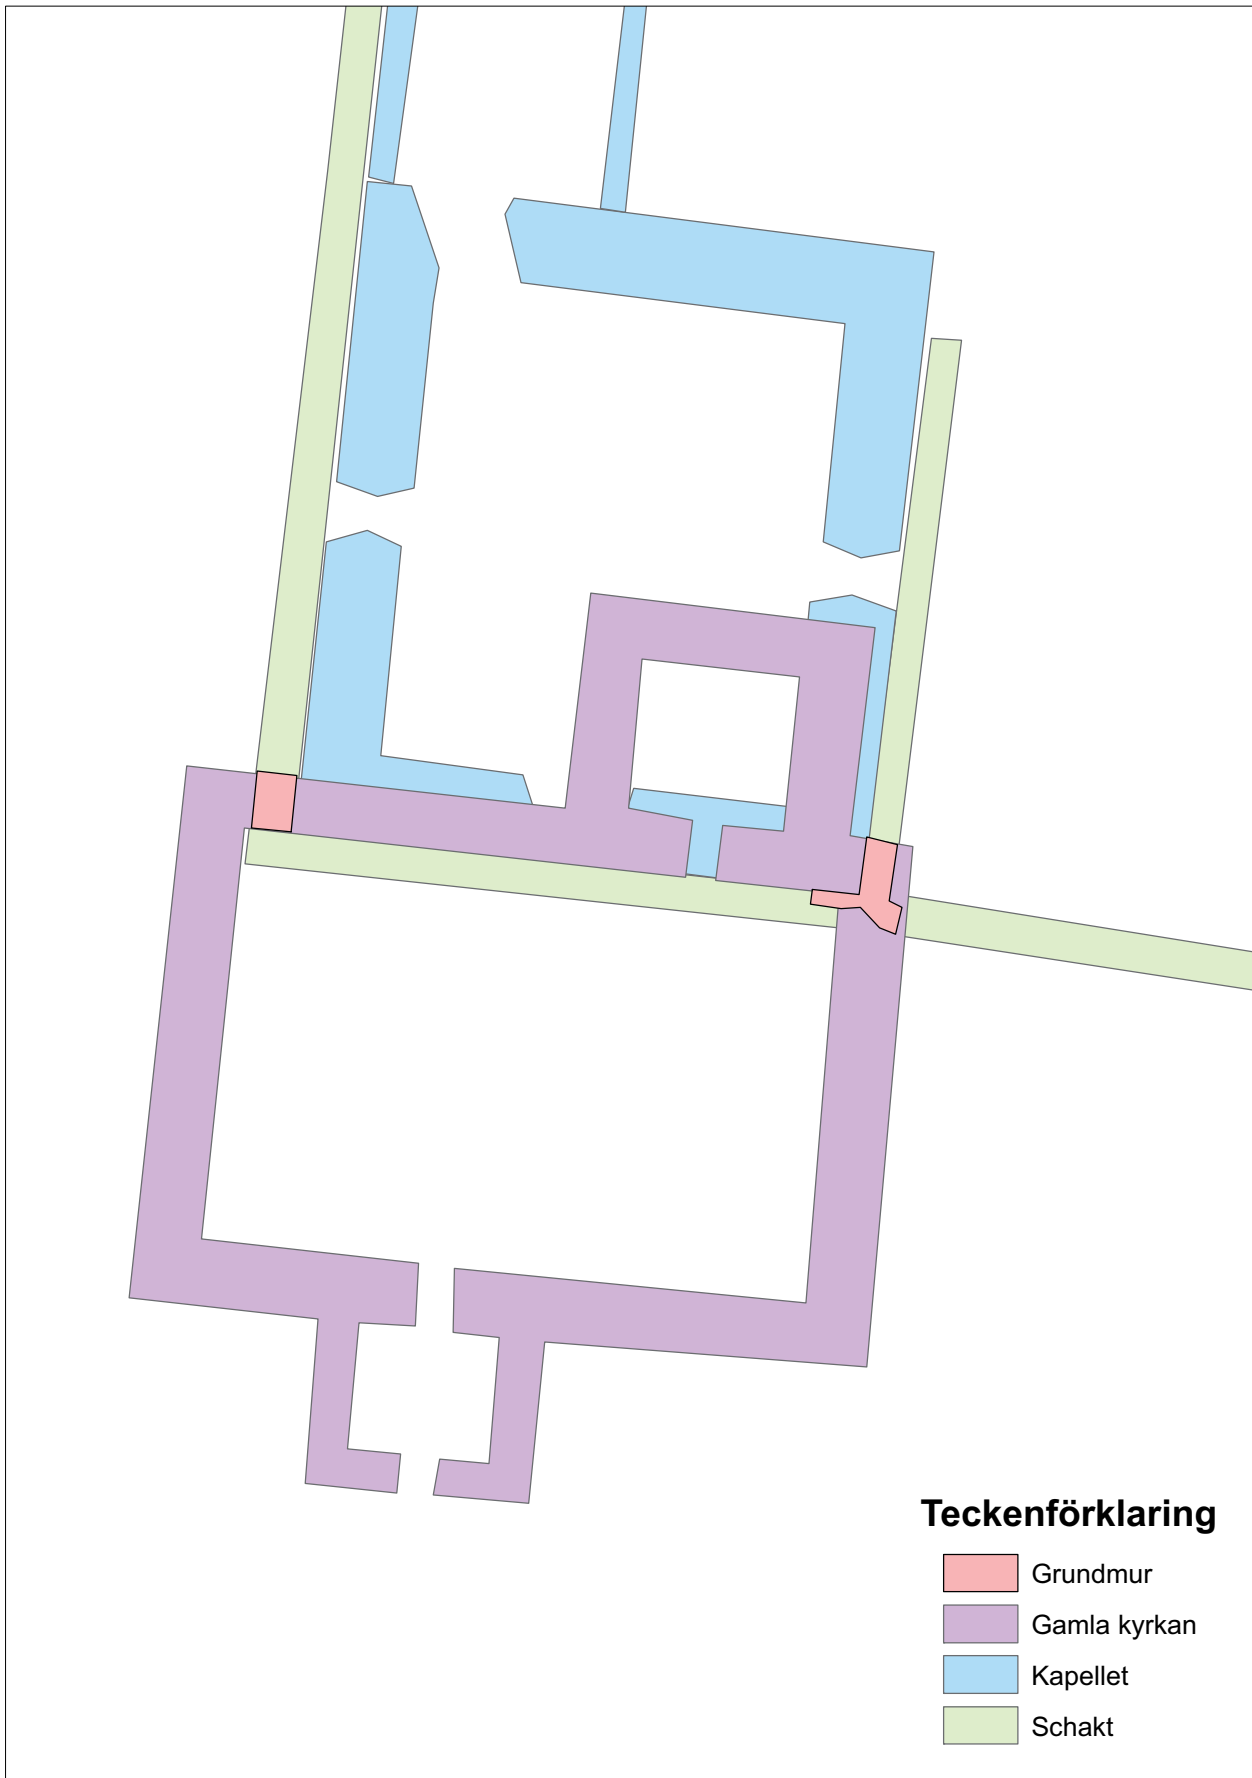
Figur 13. Förslag till den medeltida kyrkans placering utifrån påträffades murpartier och von Feilitzens rekonstruktionsförslag. Skala 1:200.

Inledningsvis ställdes ett antal frågeställningar upp inför undersökningen. När det gäller frågan huruvida medeltida murverk fanns kan denna fråga anses besvarad då murrester från den rivna medeltidskyrkan påträffades såväl vid kapellets sydvästra som sydöstra hörn. Murarna visade att det huvudsakligen rörde sig om ett grästensmurverk uppbyggt i skalmursteknik med ca 1,5 m bred mur. De påträffade murarna har inte kunnat dateras genom undersökningen. Inga gravhällar eller andra daterande fynd gjordes. Utifrån murfynden i kombination med von Feilitzens genomgång av arkivalierna (von Feilitzen 1945) kan ett förslag till kyrkans utseende och placering presenteras.

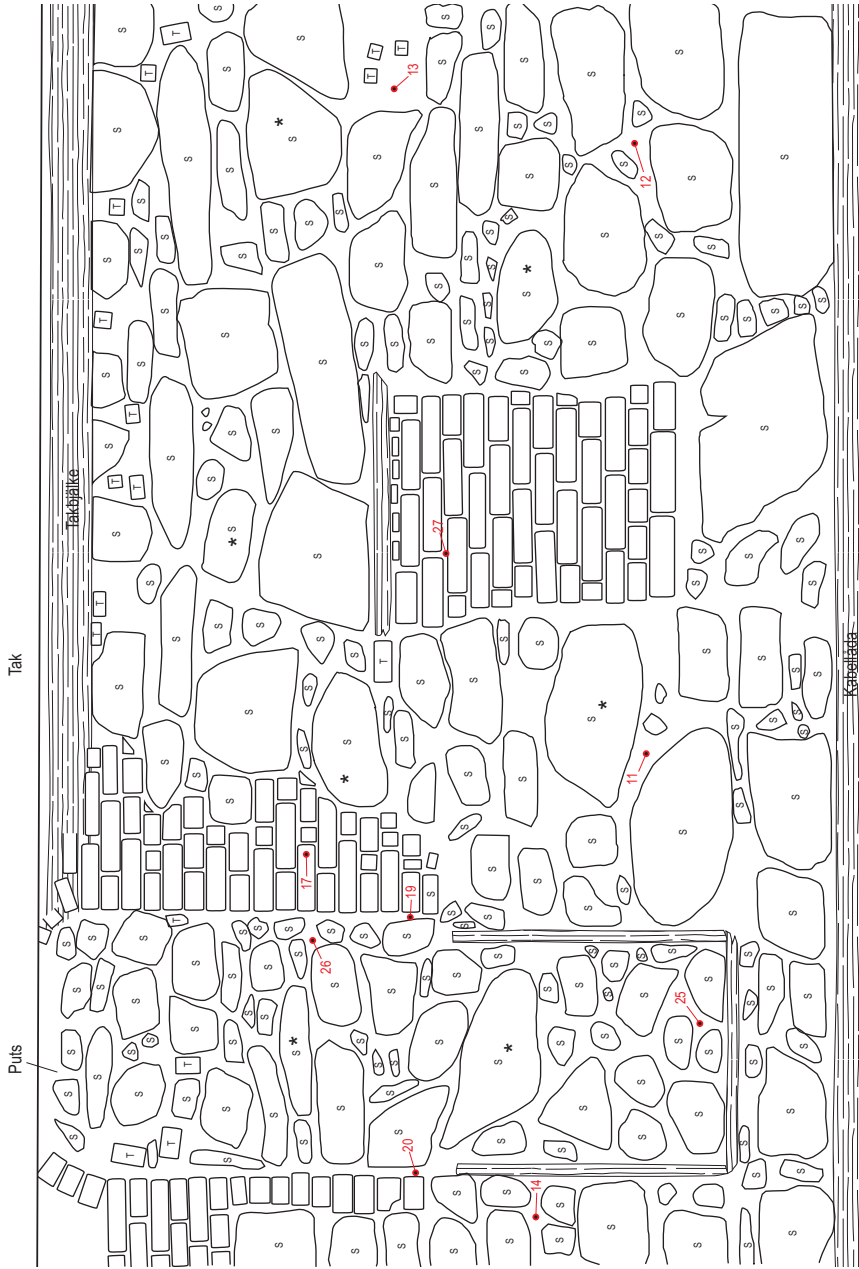
S:t Olofs kapell, N väggen, Ö delen  
Gryfs socken  
Valdemarsviks kommun, Ög  
RAÄ  
Murverksdokumentation  
Skala 1:20  
Dnr 472/10  
2010-11-15 -- 16, 2011-04-27 A-C Feldt  
Renritning J Levin
