Rapport 2011:59

Arkeologisk förundersökning

Fjärrkyla i Kungsgatan

Kungsgatan mellan Konserthusparken
och Platensgatan samt Teatergatan
Linköpings stad och kommun
Östergötlands län

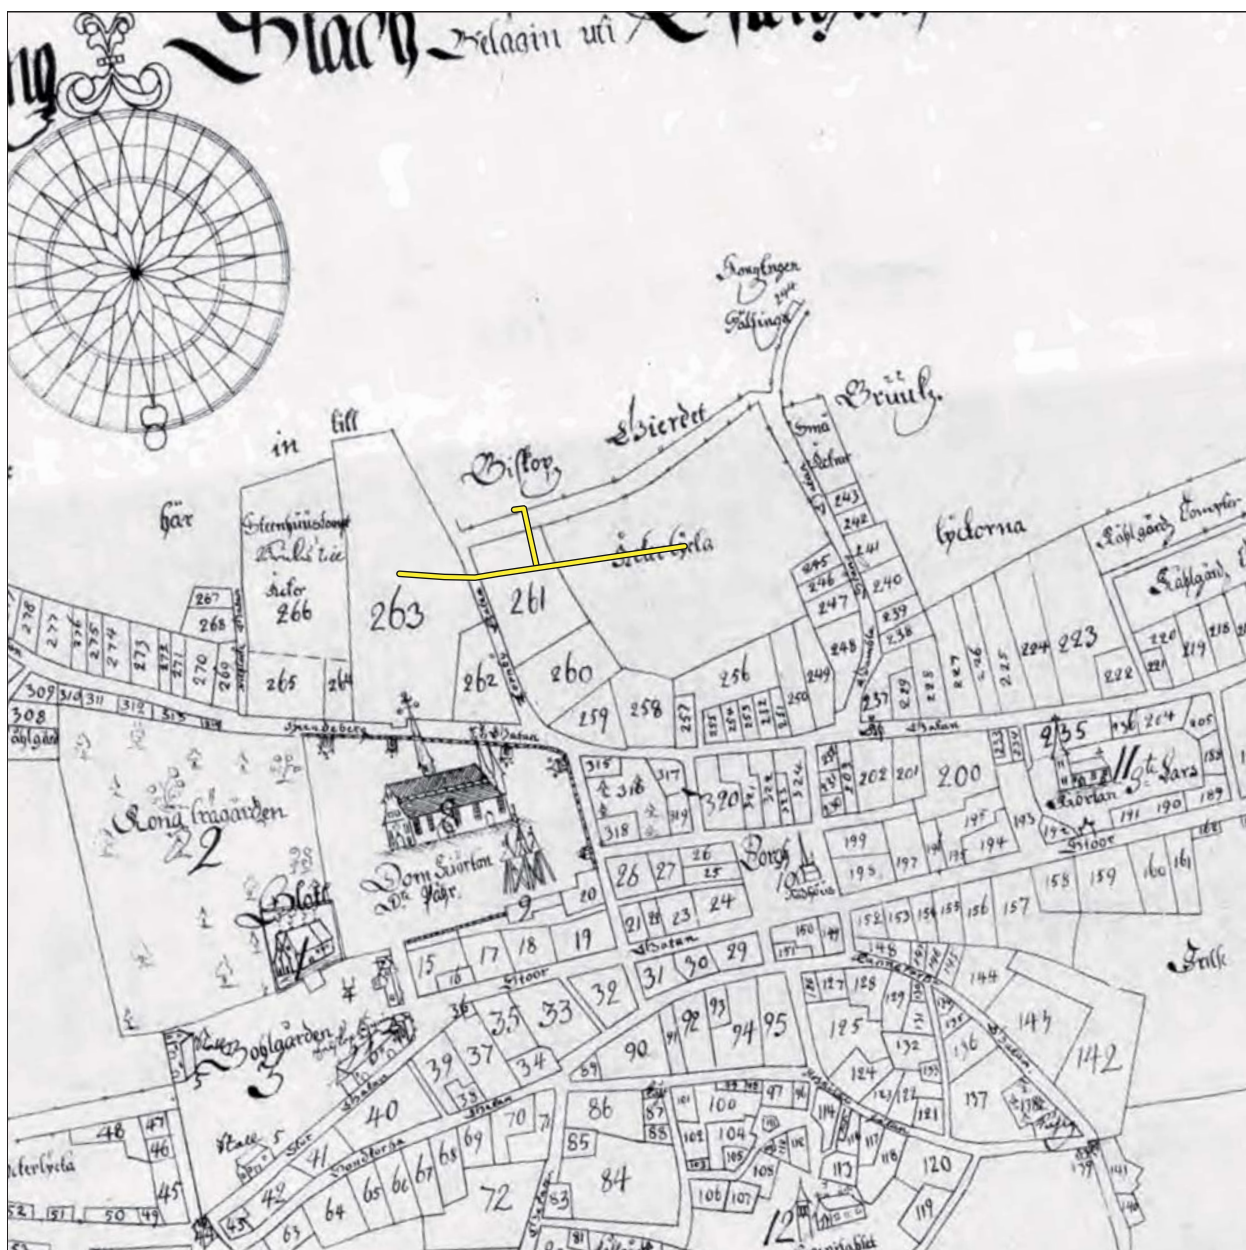
Figur 3. 1696 års karta över Linköping med den undersökta sträckan markerad. Skala 1:5 000.

Undersökningsområdet är beläget i Linköpings innerstad, i utkanten av det medeltida stadsområdet (RAÄ 153). Enligt 1696 års stadskarta bestod den aktuella sträckan då av gatu- och tomtmark samt obebyggd mark.

Arbetet i Kungsgatan berör ett område som tidigare tillhört den så kallade Rhyzeliusgården. Inom tomten, som har nummer 261 på stadskartan från 1696, finns idag ett av Linköpings få bevarade stenhus från medeltid. Stenhuset kan sannolikt föras tillbaka till 1300-talets slut eller 1400-talets början och har genomgått omfattande ombyggnationer vid sekelskiftet 1500. Vid arkeologiska undersökningar inom tomten har ett stort antal lämningar efter såväl sten- som trähus framkommit. Nordväst om det bevarade stenhuset har exempelvis en större halvkällare funnits. Bebyggelsen inom tomten tycks vara koncentrerad till gårdens mellersta och södra delar, grupperade kring en inre stensatt gårdsplan (Tagesson 2002:378f).

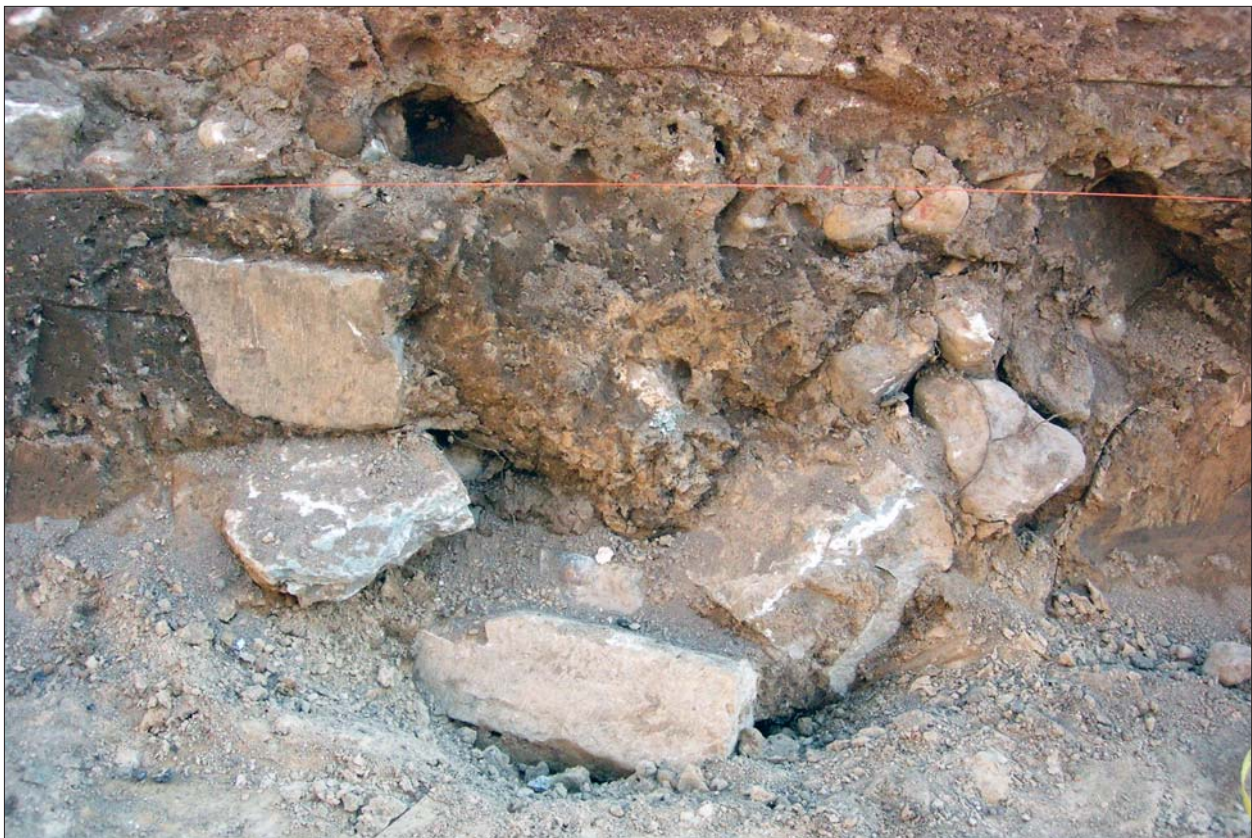
Figur 7. Stolphål 2 innehöll rikligt med bearbetade kalkstenar. Foto Emma Karlsson, ÖM.

I schaktet kom ytterligare sex kraftiga nedgrävningar att påträffas. Samtliga hade fyllningar med sten och har tolkats som stolphål. Stolphål 2 och 3 låg 5 respektive 7 m öster om det ovan beskrivna stolphålet. I stolphål 2 fanns rikligt med huggna/bearbetade kalkstenar varav

flera hade rester av kalkbruk. Stenarna var 0,15-0,35 m långa, 0,1-0,2 m breda och 0,05-0,2 m tjocka. Ett par av dem som var tydligt bearbetade tillvaratogs. Dessa bär spår efter skrädhuggning, kantslag samt spår efter bearbetning med tandad mejsel. Kalkbruket var kalkrikt och av medeltida karaktär (Feldt muntligen). De övriga stolphålen (4-7) framkom ca 15 m österut. Två av dem anträffades i den södra schaktkanten och två i den norra.

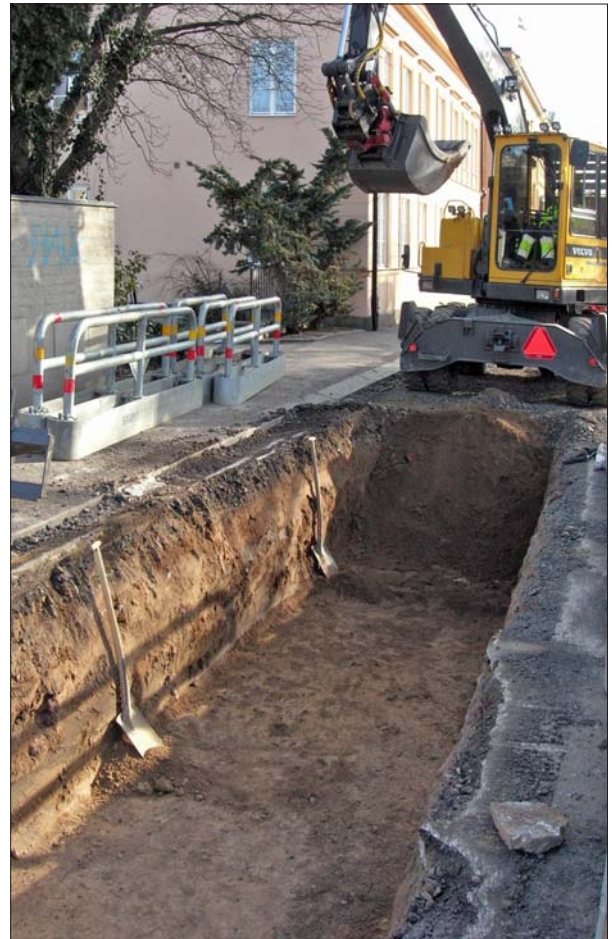
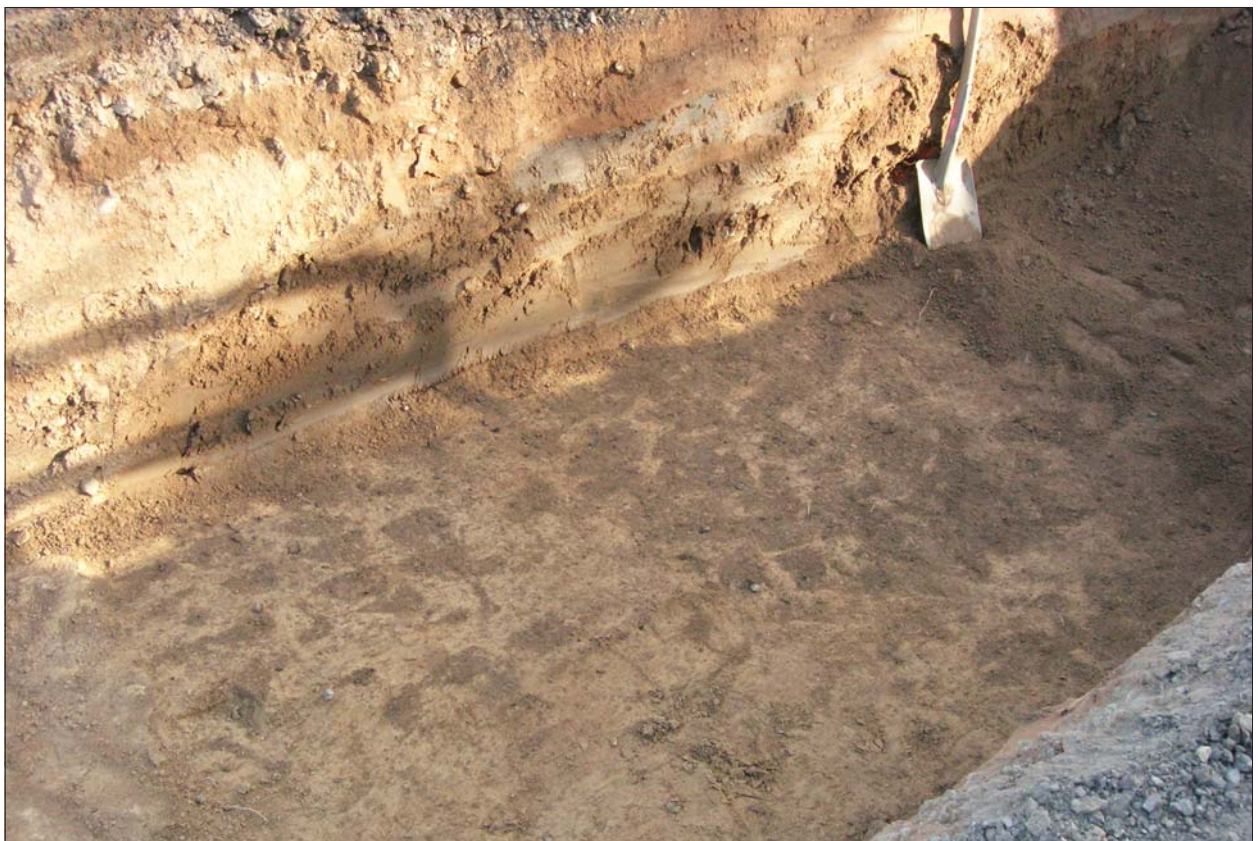
Figur 8-9. I bottensanden syns halvcirkelformade mörkfärgningar. Dessa är spår efter småskalig odling och har skapats när jorden vänts med hjälp av spade. Foto Emma Karlsson, ÖM.

Inom stora delar av sträckan, bland annat inom det område som motsvarar tomt 261 på 1696 års stadskarta, påträffades odlingslämningar i form av odlingslager och spadtag. Makrofossilanalys av lagren visar på en småskalig odling av trädgårdstyp. Lagren är däremot svårdaterade och fynd som fönsterglas, kritpipor och fajans tyder på en användning av odlingslotterna så sent som på 1700-talet. Tidigare undersökningar av odlingslämningar har dock visat att läget för odlingslotter ofta har lång kontinuitet. Sannolikt beror det på att det krävts stora investeringar för att skapa bra odlingsjordar (Lindeblad muntligen, jfr Lindeblad 2006). Det är med andra ord inte omöjligt att det även funnits småskalig odling på platsen redan under medeltiden.
