Rapport 2019:40

Arkeologisk undersökning i form av schaktningsövervakning

# Fynd av olja i Vadstena

Kv Slottsvakten 5

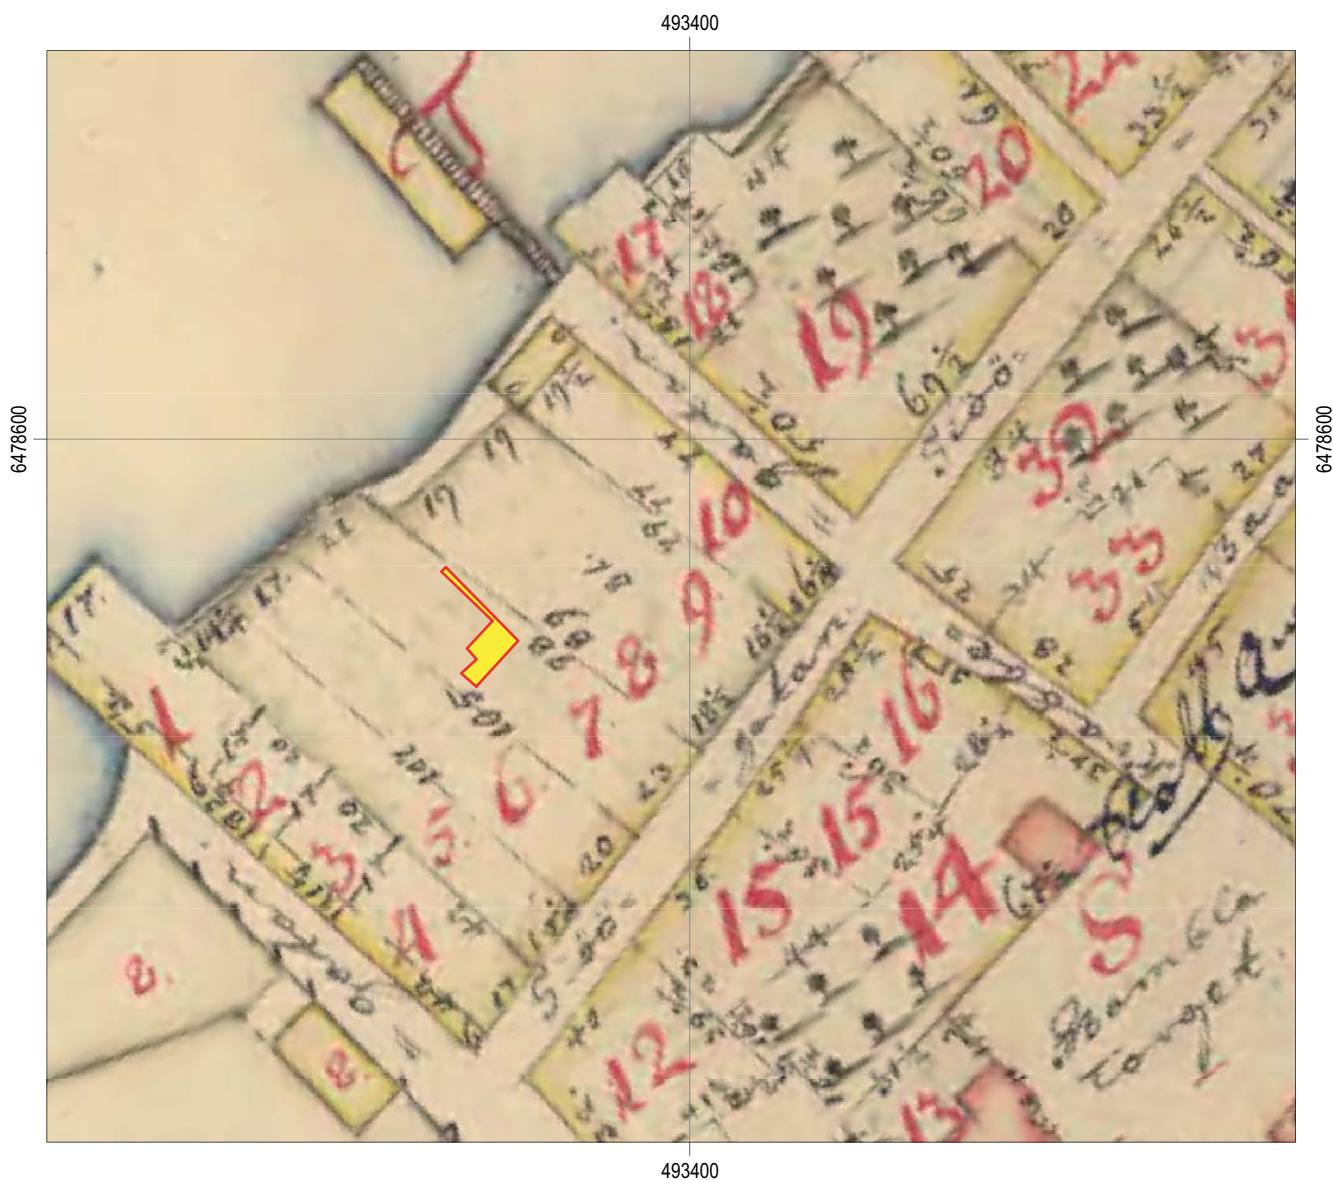
Figur 4. Schaktet mot bakgrund av 1705 års karta (LMS D121-1:3) över Vadstena stad. Skala 1:1 000.

Med ett överlägg av 1705 års karta framgår det att kvarteret bland annat utgjordes av 6 långsmala tomter vars ena kortsidor låg i liv med sjökanten (figur 4). Aktuell exploateringsyta berörde framförallt den historiska stadstomten nr 7 som enligt beskrivningen till 1705-års karta ägdes-/beboddes av Anders Isackson... ”Ladhuus wijd Siögatan och Tompt till Siön, är”. Vidare kan man konstatera att hälften av kvarterets totalt 10 tomter vid denna tid ägts eller bebotts av hantverkare. Angivna yrkestitlar är murmästare (tomt 10), sadelmakare (tomt 2), slottssmed (tomt 4) samt sämskmakare (tomt 1 och 8) (Eekboom 1979).

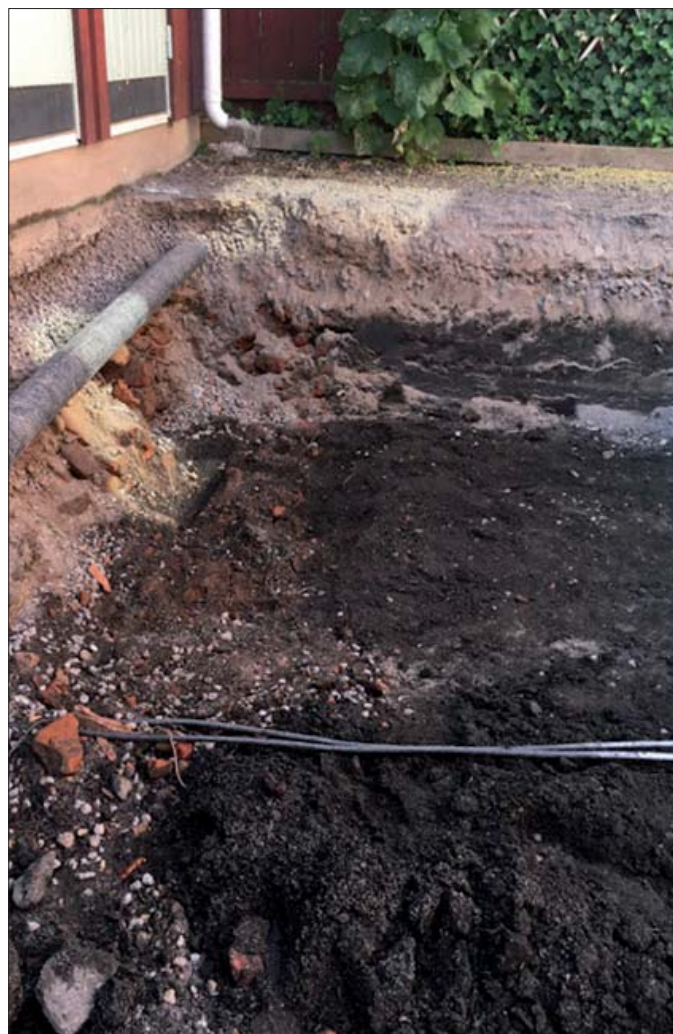
Figur 6. Det kulturlager som blev synligt på 0,4 m djup. Foto från öster. Helén Romedahl, ÖM.

Stratigrafiskt yngst var en tegelkonstruktion samt en rad med stenar. Stenraden som syntes direkt under moderna bärlager låg i ett lager med sand och kalkbruk (se sektionssritning). Tegelkonstruktionen var drygt 1,4 m lång och 0,3 m bred. Det är oklart vad konstruktionen representerar men den torde vara tämligen recent. Teglet överlagrade ett kulturlager med homogen, mörkbrun och sandig silt vilken innehöll komponenter i form av tegelkross och träkol. I lagret noterades även en del djurben samt en skärva fajans och yngre rödgods (inget av detta togs tillvara). Keramiken saknade dateringsbara karaktäristiska och kan därför inte snävas in närmare än 16-1700-tal. I den provgrop som grävdes till ett djup om 0,5 m noterades en stenläggning bestående av små tätt lagda och rundade stenar. Troligen ska denna ses som en gårdsläggning.
