RAPPORT 2018:22

ARKEOLOGISK UNDERSÖKNING
I FORM AV SCHAKTNINGSÖVERVAKNING

DRÄNERING OCH AVLOPP HOS GLAS-OLLE

KV SMEDEN 5
SLOTTSGATAN 17

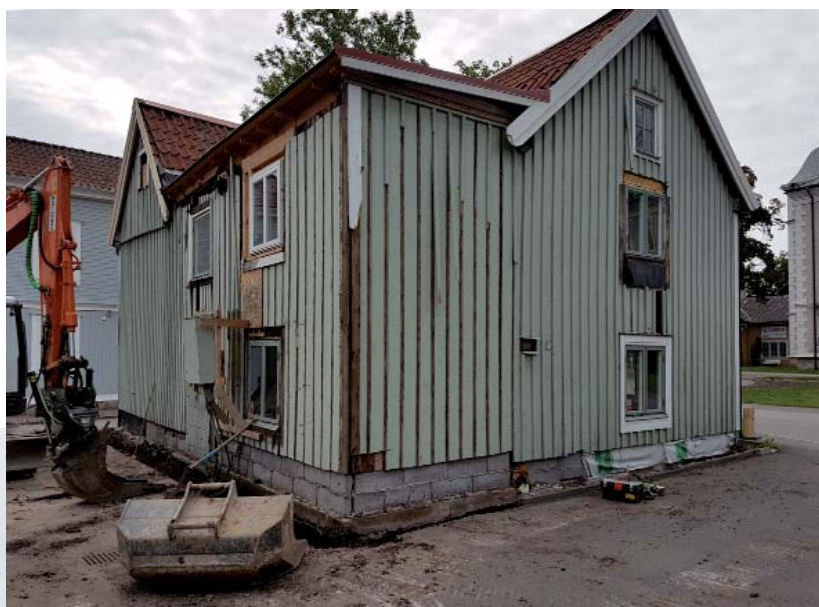
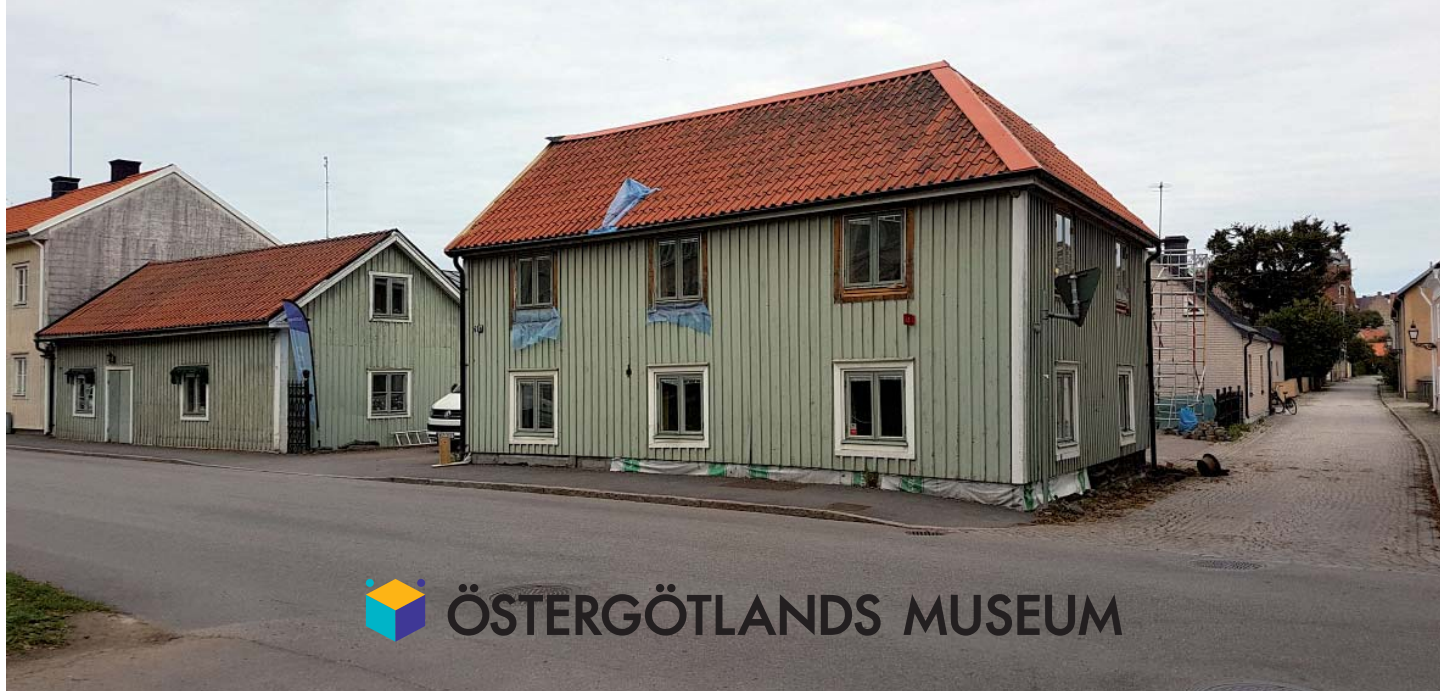
Det södra hörnhuset i kv Smeden 5, vid undersökningstillfället.

Övre bilden: Från norr.

Nedre bilden: Från söder med Slottsgatan i förgrunden och Stockmakaregatan till höger i bild.

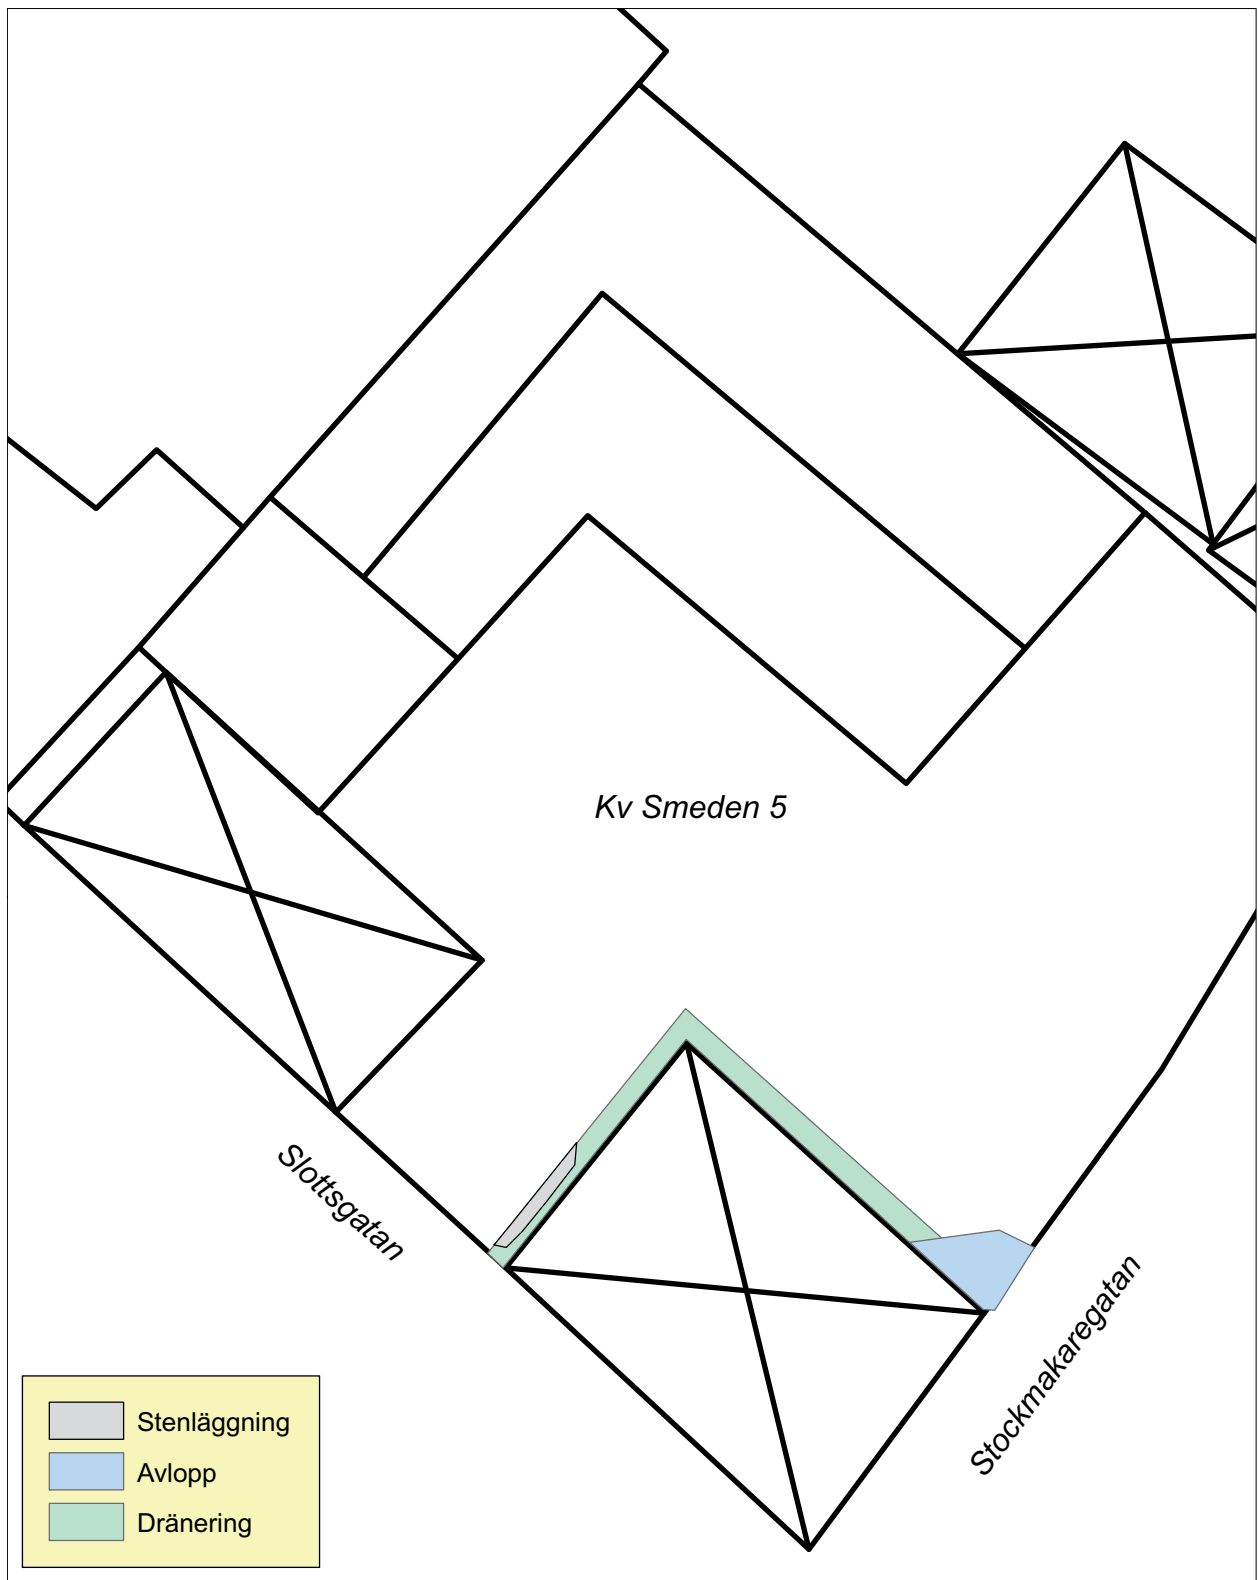
Figur 5. Schaktplan. Skala 1:200.

Den arkeologiska undersökningen utfördes i form av en schaktövervakning. Undersökningen omfattade ett 3 m långt och 1 m djupt schakt i den berörda byggnadens östra hörn. Detta schakt anslöt till ett tidigare undersökt ledningsschakt i Stockmakaregatan (Feldt 1994). Vid undersökningstillfället tillkom även ett grunt dräneringsschakt längs den nordöstra och nordvästra sidan av den berörda byggnaden. Detta schakt var ca 0,6 m brett och 0,3 - 0,4 m djupt.

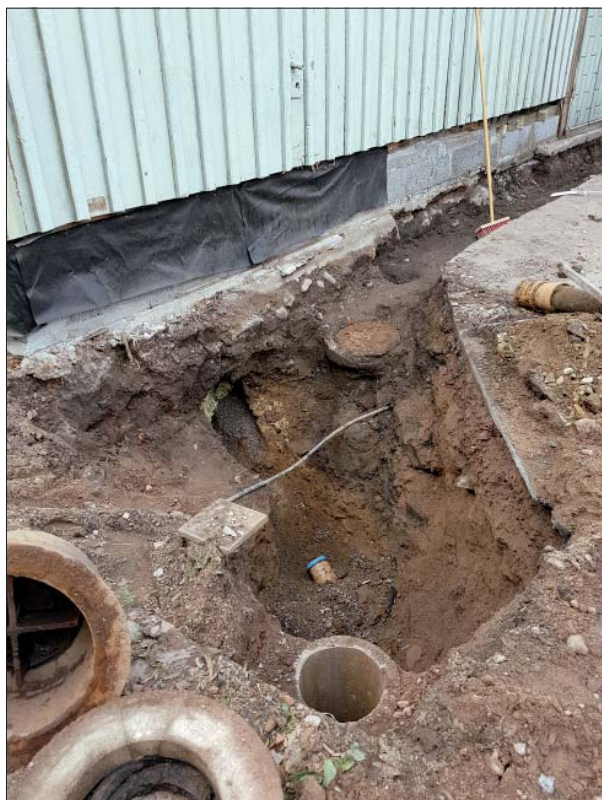
I det östra hörnet av den berörda byggnaden grävdes inledningsvis den gamla avloppsledningen och anslutningen för det nya avloppet fram, närmast husväggen. Schaktet grävdes därefter fram till det ovan nämnda ledningsschaktet i Stockmakaregatan (Feldt 1994). Denna del av schaktningen omfattade endast sentida fyllnadsmassor med inslag av i sen tid omrörda äldre kulturlager. I de omrörda lagren finns bl a spår efter brandlager.

Figur 6. Schaktet för avloppet sett från Stockmakaregatan i öster. Längst bort i bilden syns en äldre dagvattenbrunn som framkom på ca 0,3 m djup under markytan. Foto Ann-Charlott Feldt, ÖM.

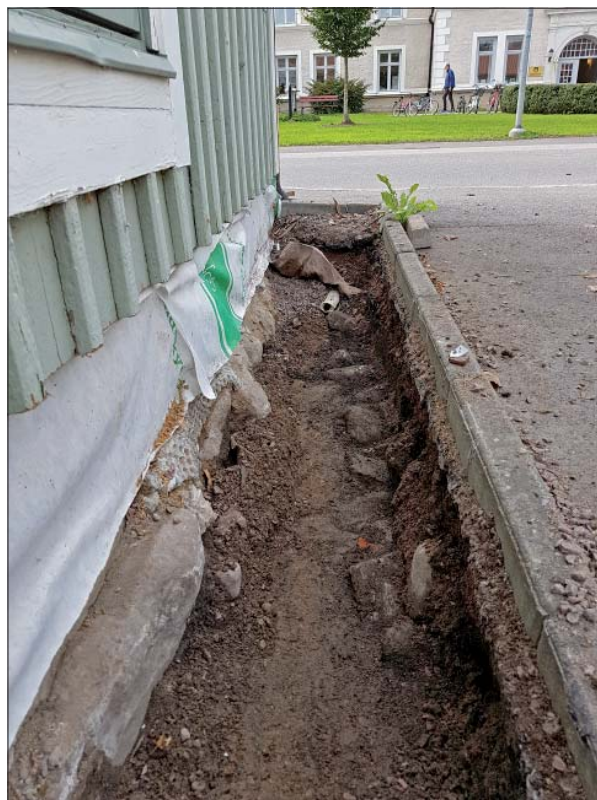
På husets nordvästra sida framkom en stenläggning på ca 0,35 m djup. Stenarna varierade i storlek mellan 0,08 och 0,22 m. Stenläggningen gick att följa på en 1,6 m lång sträcka i schaktet och på ytterligare ca 1,5 m i schaktväggen mot gården. Bland stenarna hittades inslag av tegel. En bit porslin som påträffades på stenläggningen togs tillvara.

Stenläggningen är troligen delar av samma gårdsplan som dokumenterades 1984 vid en antikvarisk kontroll (Tagesson 1984). Den representerar sannolikt den gårdsyta som var i bruk under 1800-talet och in på 1900-talet. Stenläggningen ligger kvar.

Figur 7. Stenläggningen i schaktet längs byggnadens nordvästra sida. I bakgrunden ses Slotts-gatan och bebyggelsen i kv Asylen. Foto Ann-Charlott Feldt, ÖM.

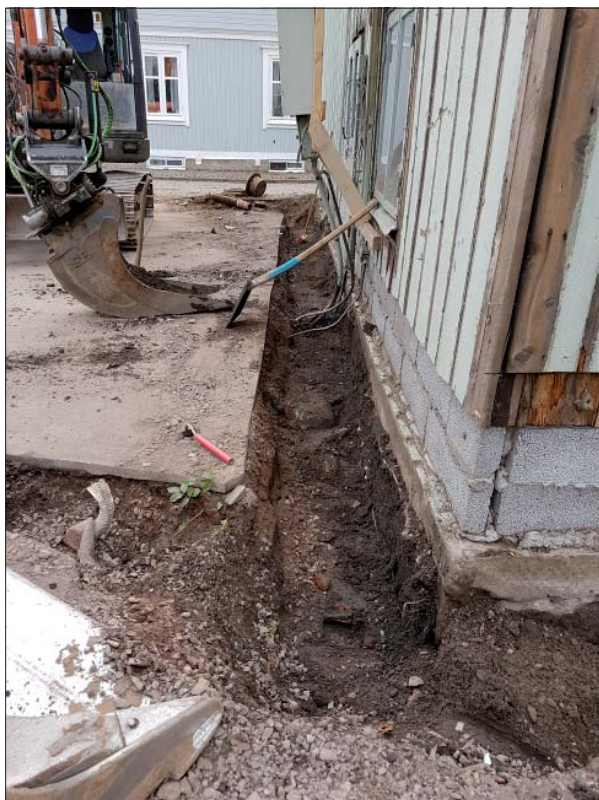
På husets nordöstra sida grävdes dräneringsschaktet ner till dess ytan på ett omrört kulturlager framträdde på ca 0,4 m djup. Lagret innehöll spridda stenar och bitar av tegel. I ytan av lagret framkom en skärva klarglaserat yngre rödgods som togs tillvara.

Figur 8. Schaktet på byggnadens nordöstra sida sett från nordväst. Schaktet grävdes ner till ytan på ett omrört kulturlager. Foto Ann-Charlott Feldt, ÖM.
