Rapport 2019:56

Arkeologisk undersökning i form av schaktningsövervakning

Ny belysning på Vist kyrkogård

Vist kyrkogård

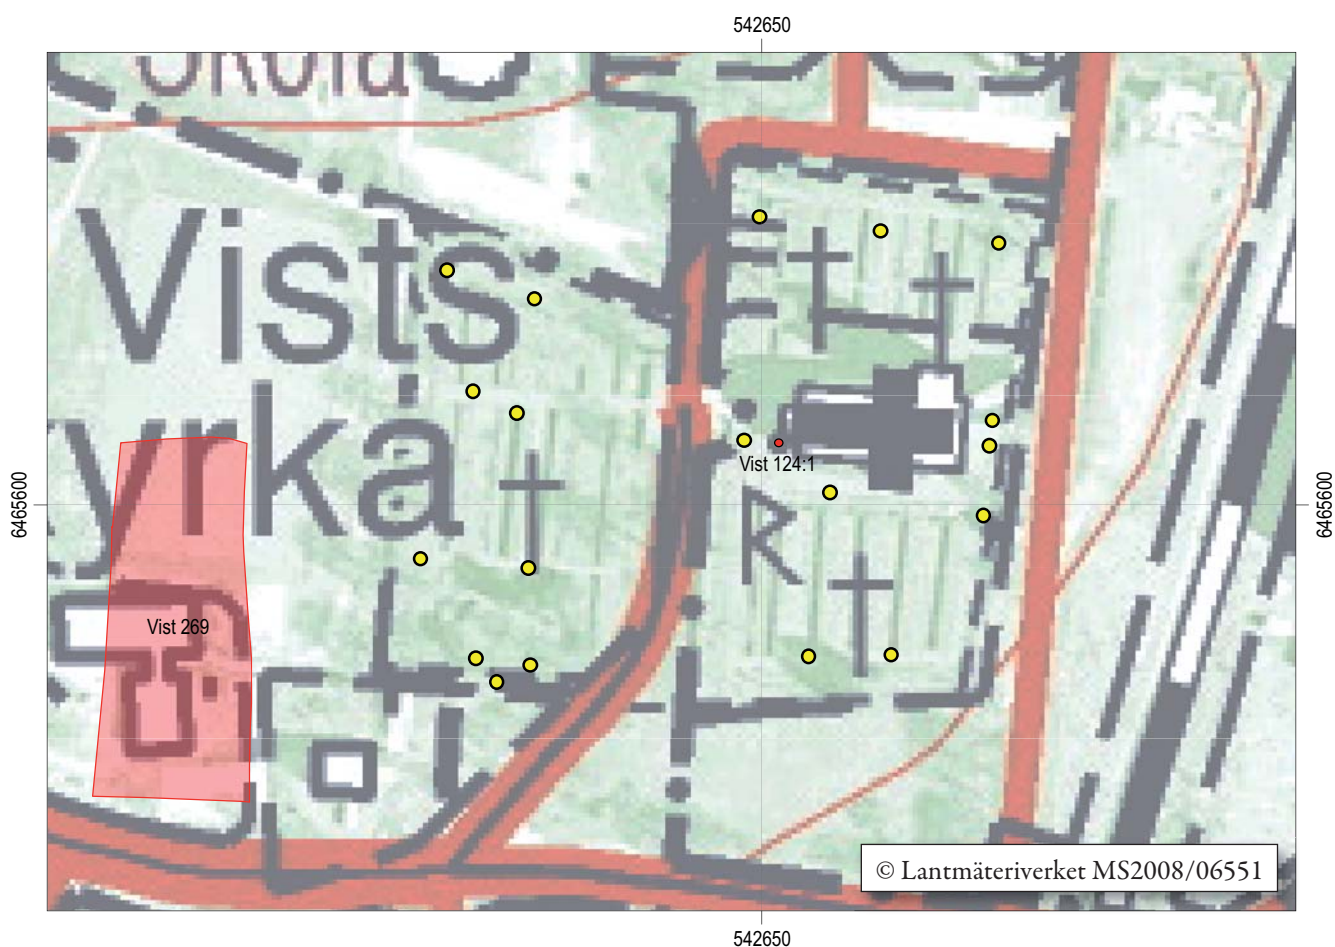
Figur 3. Gula punkter markerar de schakt som grävdes och undersöktes för belysningsfundamenten. I närheten syns även fornlämningarna L2008:6655 (RAÄ Vist 269), gårdstomt, och L2010:7844 (RAÄ Vist 124:1), runsten som står till höger om kyrkans entré. Skala 1:1 500.

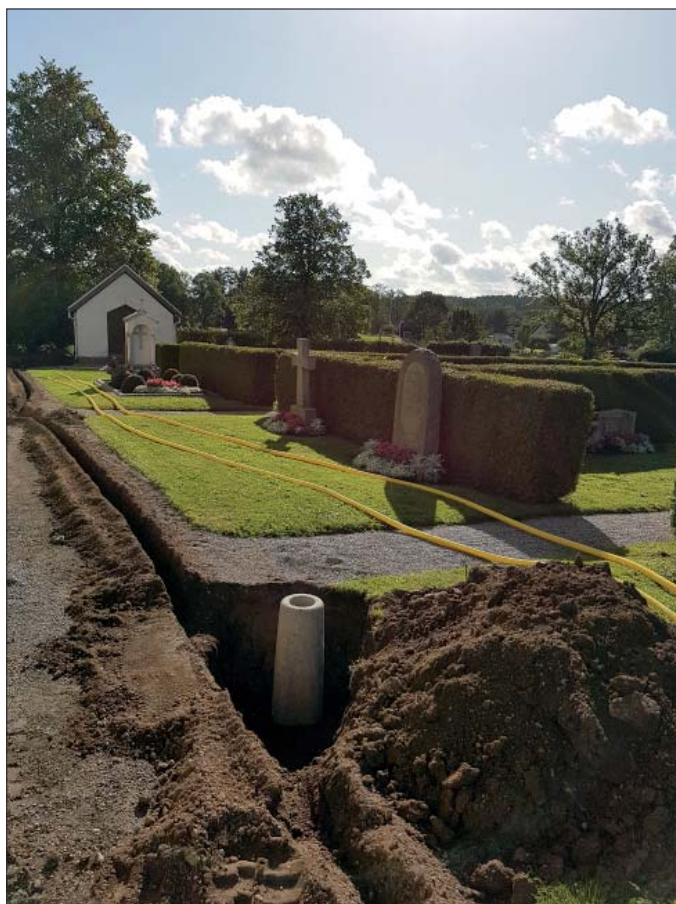
Figur 4. I förgrunden syns ett av fundamenten och i bakgrunden det smala och grunda schaktet för elkabeln som drogs mellan fundamenten. Foto: Emma Karlsson, ÖM.

Totalt grävdes nitton mindre schakt/gropar för belysningsfundamenten på kyrkogården, varav nio på västra delen (nya kyrkogården) och tio på östra delen av kyrkogården (gamla kyrkogården). Mellan groparna drogs ett smalt, ytligt schakt med hjälp av kedjegrävare för nedläggning av elkabeln. Detta schakt uppmätte ca 0,10 m i bredd och 0,25 m i djup.

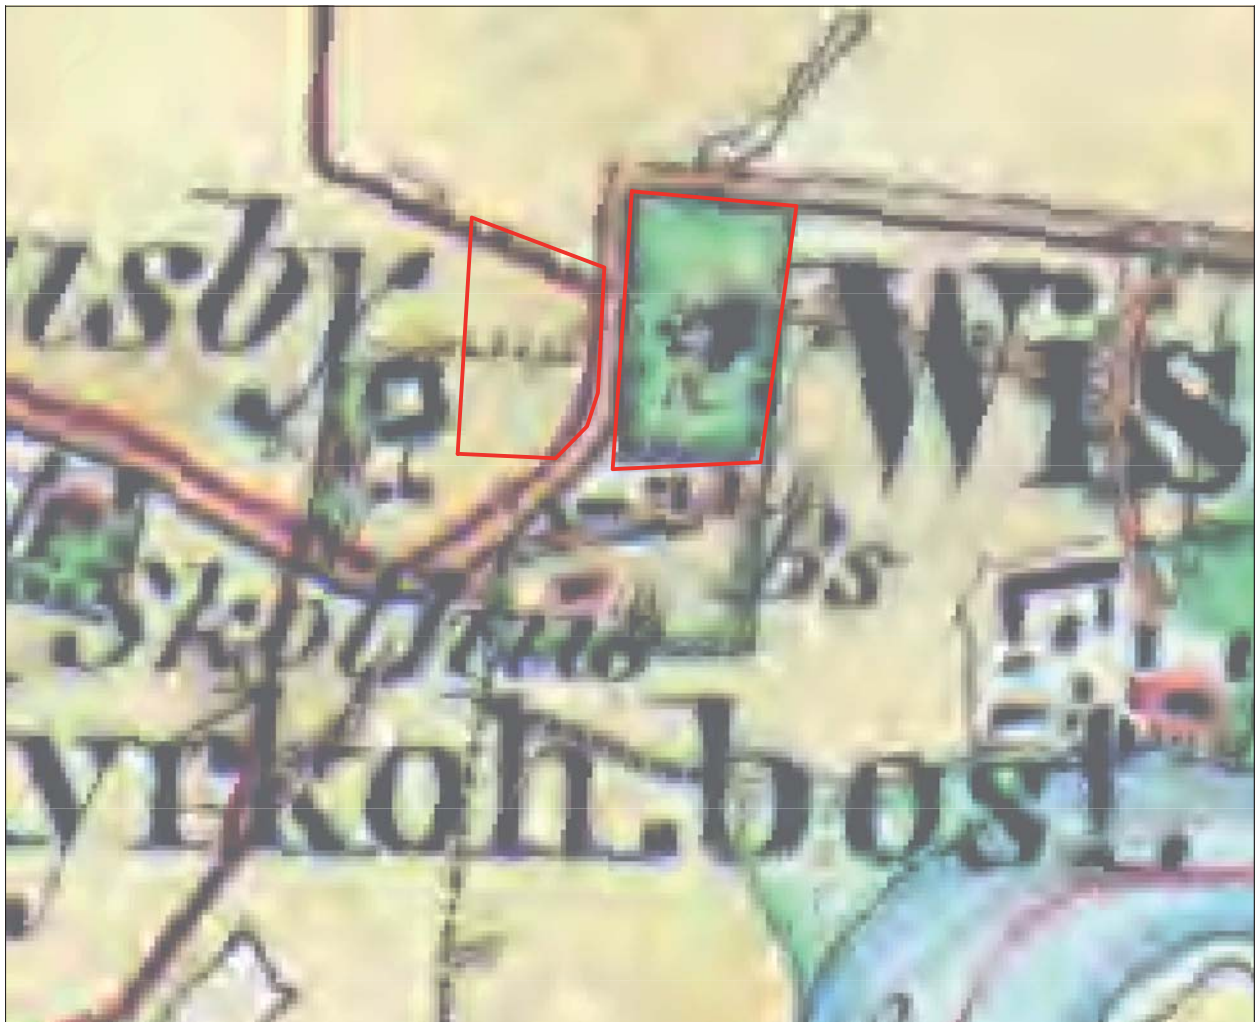
Figur 6. Dagens kyrkogårdsgräns markerad i rött över Häradsekonomiska kartan från år 1868-77. Vid kartans upprättande har gamla kyrkogården nyligen utökats till den yta som syns idag, vilket skedde år 1870. Den nyare, västliga delen av kyrkogården anlades på 1930-talet. Skala 1:3 000.

Inför arbetet genomfördes en kartstudie för att få en uppfattning om platsens tidigare användande och kyrkogårdens karaktär och utveckling (se figur 5 och 6).
