# Ny belysning i Asylenparken

L 2010:1734

Kv Asylen 10

Östergötlands museum genomförde i december 2019 en arkeologisk undersökning i form av schaktningsövervakning inom kv Asylen 10, Vadstena stad och kommun. Arbetet föranleddes av schaktning för ny belysning. Vid undersökningen framkom två stenskodda stolphål, en stenläggning, ett raseringslager och ett kulturlager.

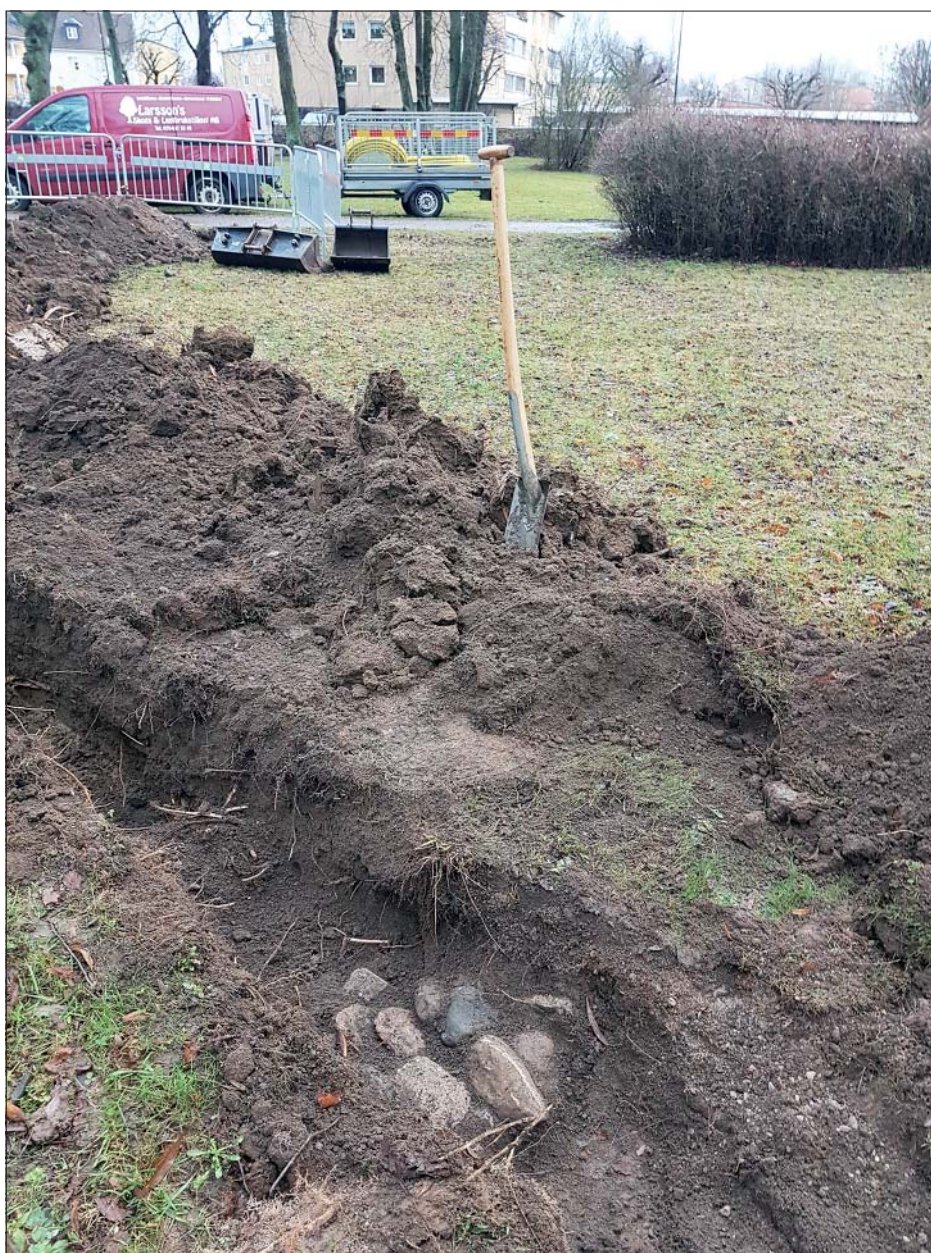
**A201 – Stolphål** (Halva lämningen kvarligger)

0,65 x 0,35 m i plan (ca halva frilagd).

*Övre fyllning:* Stenar 0,15 - 0,20 m i diameter. En halv tegelsten av medeltida/äldre karaktär (14 cm b; 8,5 cm tj).

*Nedre fyllning:* Grå/brun-flammiglera med inblandning av grovsand, enstaka kolstänk, enstaka litet fragment tegel.

I botten av stolphålet trängde vatten upp.

Schakt 1 med stolphålet A201 i förgrunden. Foto mot söder, Emma Karlsson, ÖM.

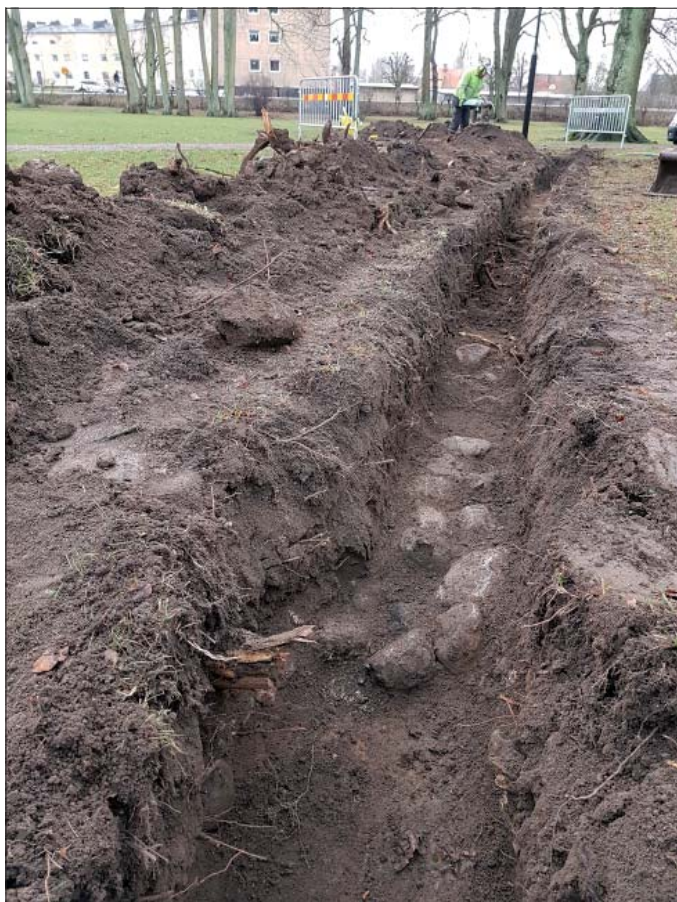
Gles stenläggning med 0,10 - 0,20 m stora stenar. Ett till två skikt med sten, i tunt lager med gul, ”ren” sand. Eventuellt rest av stensatt väg/gång.

Schakt 2 med stenläggningen A276 i förgrunden.  
Foto mot söder, Emma Karlsson, ÖM.
