# Elkabel mellan Kvarnbacken och Vilsseberga

Kvarnbacken 1:14 - Vilsseberga 5:1

Vadstena kommun

# Elkabel mellan Kvarnbacken och Vilseberga

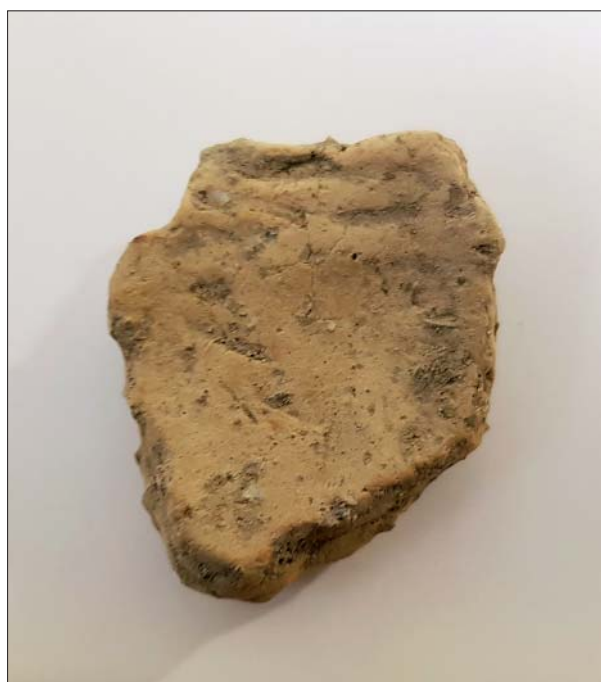
*F939 in- och utsida.*

Vid Vadstena 52 framkom en koncentration av skörbrända stenar på 0,6 - 0,7 m djup, A941. En bit keramik påträffades vid framrensningen (**F939**). Keramikbiten har undersökts av Ole Stilborg, SKEA. Det rör sig om en mynnings-skärva, 8 mm tjock från ett mindre kärl (mynningsdiameter 13 cm) med inåtböjd mynning.

Magringen är ca 15 % krossad granit med en maximal kornstorlek på 2 - 3 mm. Skärvan är genomoxiderad och utsidan vittrad. Dateringen är mest sannolikt mellan järnålder men vikingatid kan inte uteslutas (Ole Stilborg, muntligen 19-01-25).
