Gatubeläggningar och kulturlager i Skänninge

L 2010:586 (RAÄ Skänninge 5:1)

Järntorgsgatan, Kroggatan, Linköpingsgatan,
Murgatan/Mjölbygatan och Stora torget

I slutet av augusti och början av september 2019 genomförde Östergötlands museum en schaktningsövervakning i Skänninge stad, Mjölby kommun, Östergötlands län. Undersökningen genomfördes i samband med schaktning för lagning av läckor i vatten- och avloppsledningar.

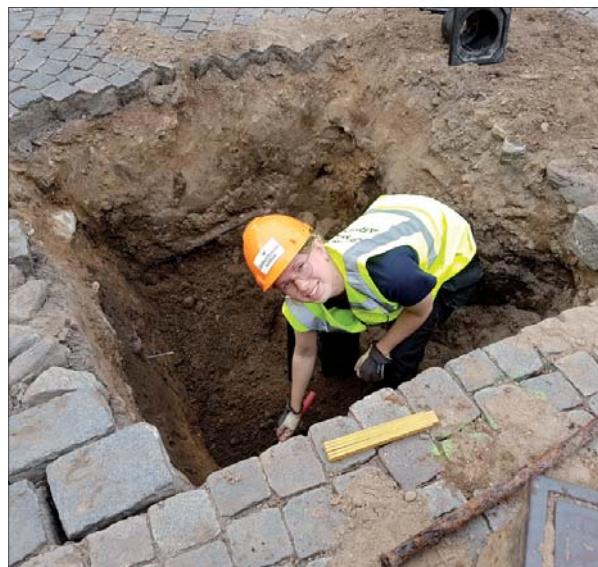
Figur 7. Undertecknad rensar fram och undersöker den östra schaktkanten i Schakt 2 i den sydöstra delen av torget. Foto Ann-Charlott Feldt, ÖM

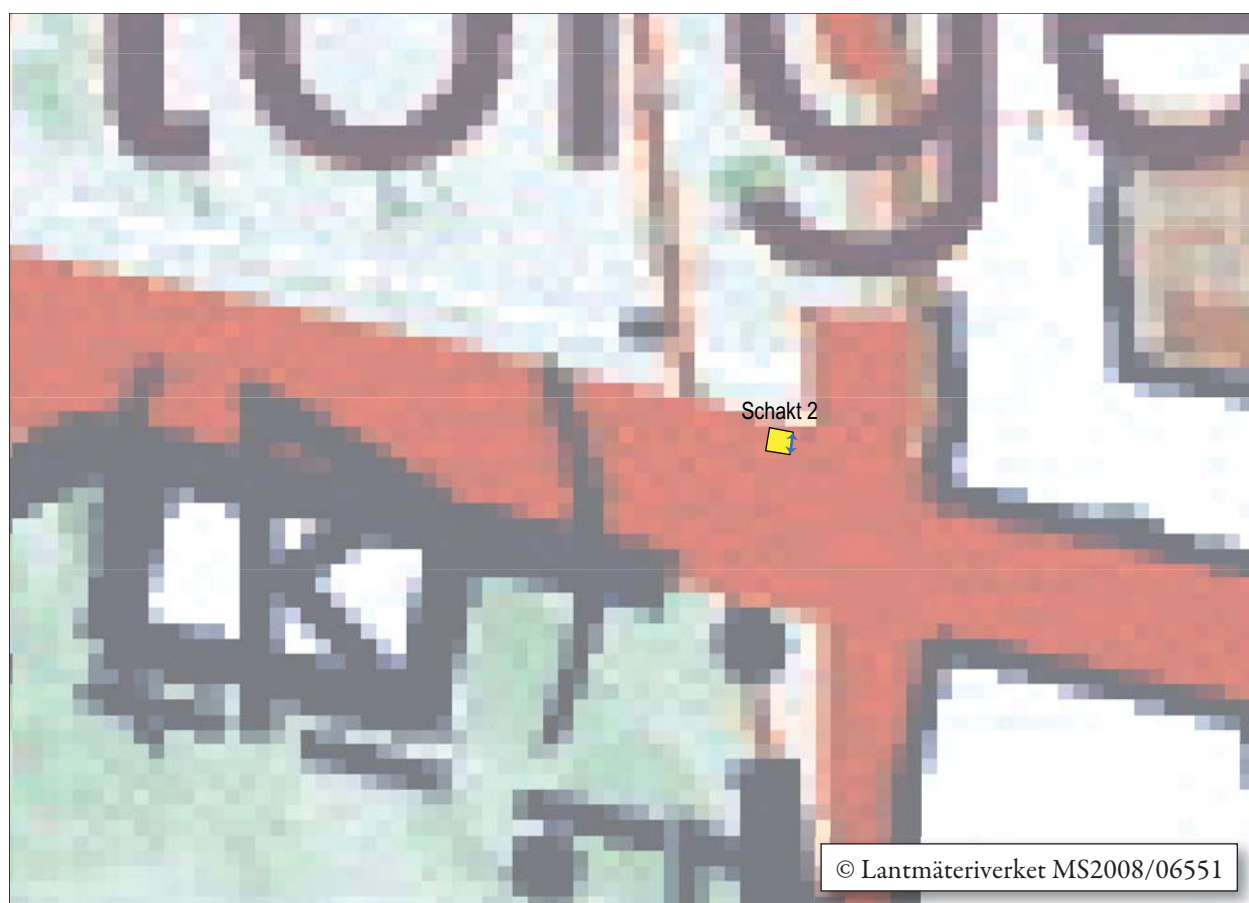
Schakt 2 var 1,5 x 1,5 m i plan och grävdes ned till ca 1,1 m djup.

Under bärlager framkom bevarade kulturlager på 0,3 m djup ned till schaktbotten. Kulturlagren fortsätter sannolikt nedanför schaktbotten, då undergrund ej nåddes. I ett av kulturlagren (L5), som låg på 0,4 - 0,6 m djup, framkom fynd av kritpipa (fynd nr 3) som daterar lagret till nyare tid, d v s 1600-1800-tal. Längst ned mot schaktbotten fanns en stenläggning med 0,05 - 0,12 m stora kullerstenar som var uppblandade med kolbitar, sand och grus.

Figur 6. Schakt 2 i sydöstra delen av torget, ut mot Linköpingsgatan. Här framkom bl a fynd av kritpipsskaft i ett av de övre kulturlagren och en stenläggning i schaktbotten. Skala 1:500.

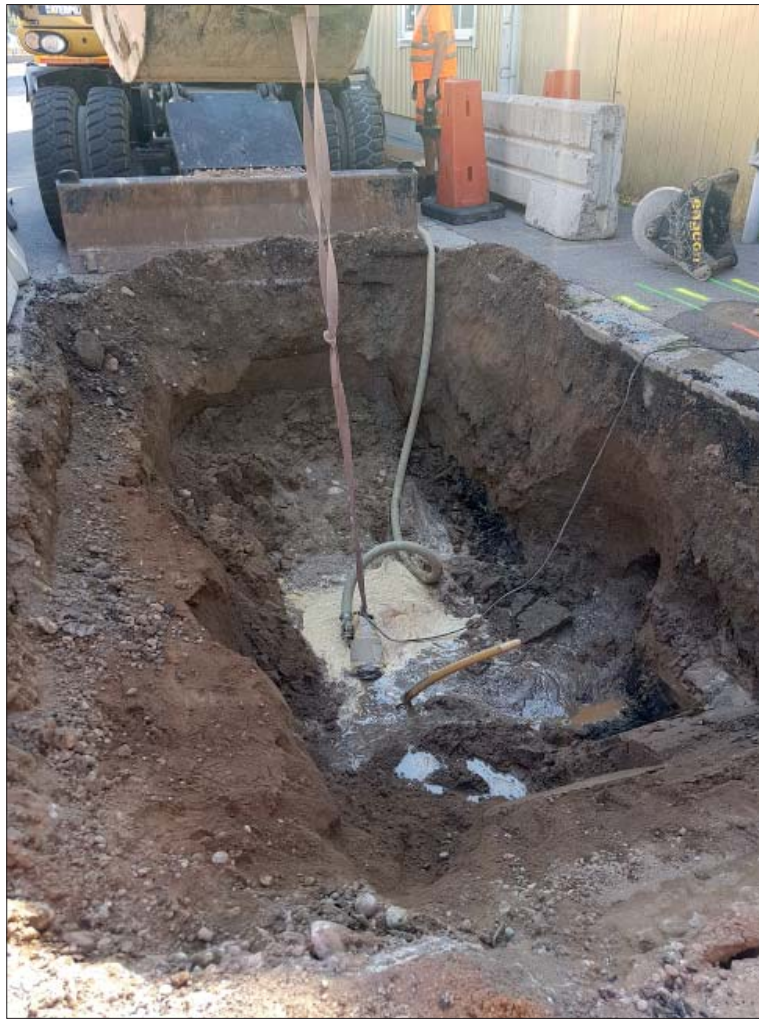
Figur 9. Schakt 3 grävdes för att laga en läcka i en vattenledning.
Mörkare kulturlager syns ovanför vattnet på 0,9 m djup.
Foto Ann-Charlott Feldt, ÖM.

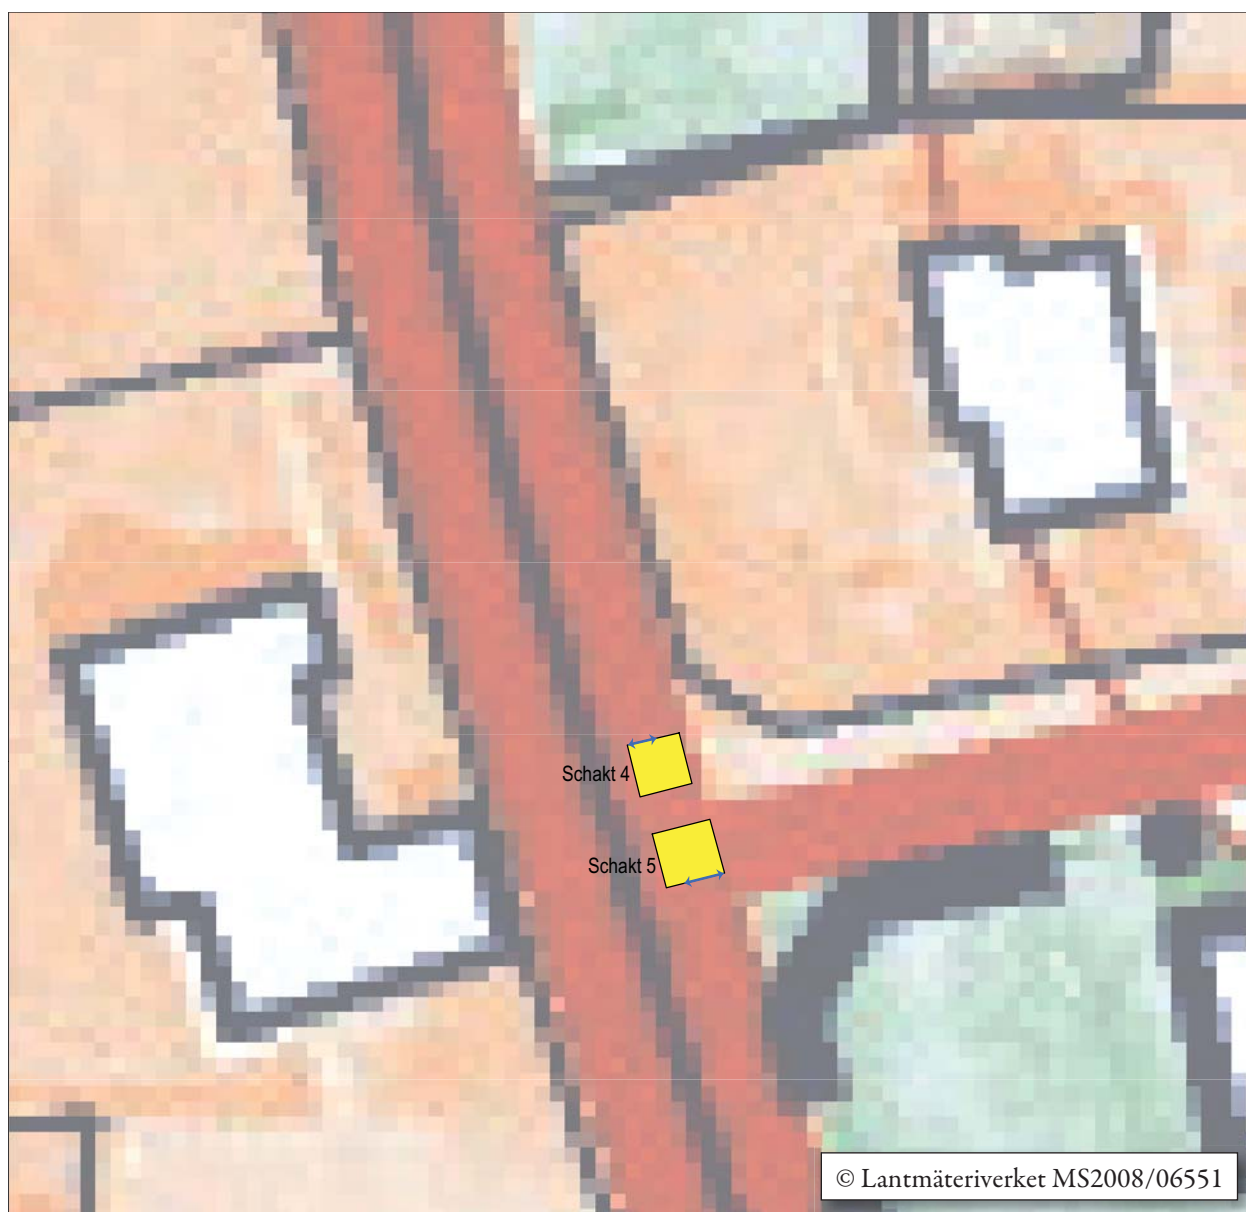
Under bärlager framkom bevarade kulturpåverkade lager på 0,6 m djup ned till schaktbotten. Kulturlagren fortsätter sannolikt nedanför schaktbotten, då undergrund ej nåddes. I ett äldre fyllnadslager som låg på 0,7 - 1,0 m djup framkom fynd av kritpipsskaft (L4, fynd 4), vilket ger lagret en datering till nyare tid, d v s 1600-1800-tal. De nedre kulturlagren var feta och mörkfärgade. L7, som låg på ca 1,3 m djup, var uppblandat med barknäver och träflis.

L7 tolkas vara samma horisont som L12 i bredvidliggande Schakt 5 utifrån lagrens liknande karaktär och djup. Det grundas också på ¹⁴C-dateringar av djurbensmaterial i båda lagren som gett varsitt provsvar med relativt snäva tidsspann och som delvis överlappar. L7 i Schakt 4 har daterats till 1217 - 1278 e Kr (Ua-65165; kalibrerat, 2 sigma) och L12 i Schakt 5 har daterats till 1255 - 1300 e Kr (Ua-65167; kalibrerat, 2 sigma).

Figur 11. Schakt 4 och 5 där Murgatan och Mjölbygatan möts. En järnkniv hittades i ett mörkt fett kulturlager med inslag av bark, ben och läderbitar synligt i båda schakten. Lagret har daterats till andra halvan av 1200-talet. Profilritningar är markerade i blått. Skala 1:500.

Ett av de nedre kulturlagren, L12, låg på ca 1,2 m djup och bestod av homogen, fet och mörkbrun jord med bark, ben och läderfragment. Som nämnts ovan tolkas L12 vara av samma horisont som L7 i bredvidliggande Schakt 4 utifrån lagrens liknande karaktär och djup, men också utifrån dateringar vars tidsspänn delvis överlappar (L12: 1255 - 1300 e Kr, Ua-65167 kalibrerat, 2 sigma och L7: 1217 - 1278 e Kr, Ua-65165 kalibrerat, 2 sigma).

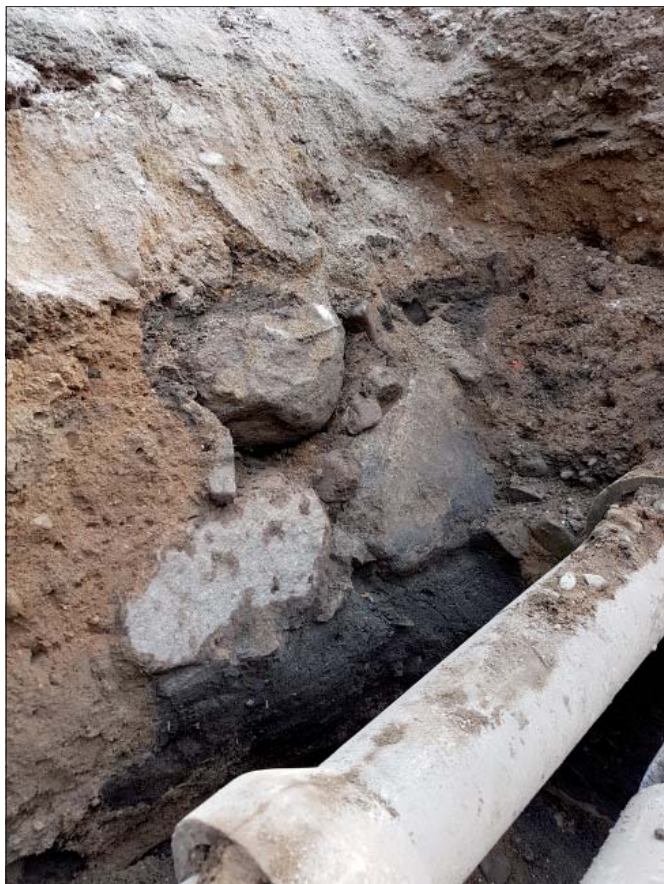
I östra schaktkanten direkt under bärlagret låg tre grova stenar, ca 0,4 m stora, samtliga med flat tuktad yta riktad mot väster, ut mot gatan. Stenarna låg rätt inpå varandra med några mindre knytnävsstora stenar mellan och omgavs av ett grått, lerigt kulturlager som avgränsades av schaktkanten åt söder, av störning åt norr och av bärlager ovanför (L16). Stenarna låg på 0,5 - 1,0 m djup. Botten på stenarna låg på samma djup som L6, d v s gatubeläggningen med 0,05 - 0,08 m stora kullerstenar i samma schakt åt väster. Möjligen rör det sig om rester efter en grundmur av något slag som har varit riktad ut mot den stenlagda gatan (L6).

Figur 12. Rester efter en förmodad grundmur med flathuggna stenar riktade ut mot Mjölbygatan i den östra schaktväggen i Schakt 5 (L16), avgränsad av störningar.

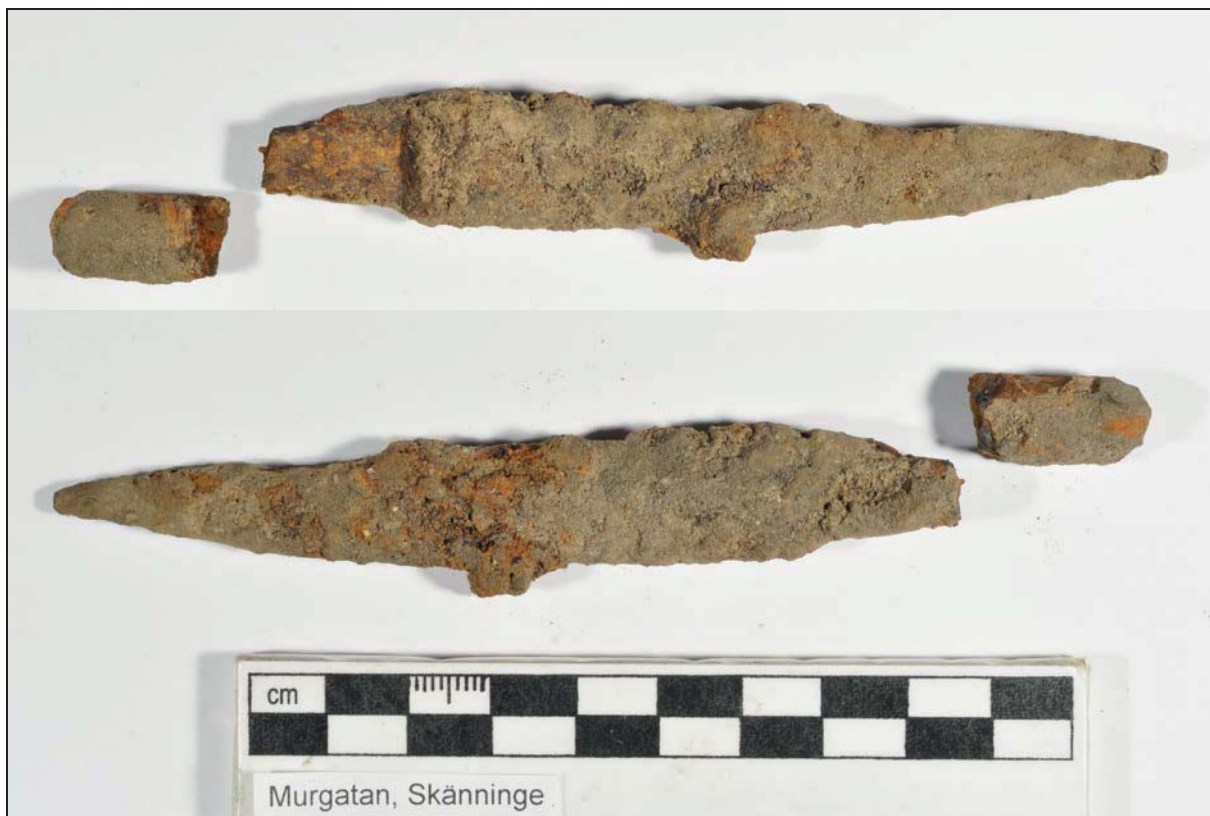
Kniven är relativt kraftigt förorenad och under dessa finns en tydlig krustbildning, ett par något högre krustor är synliga. Yttersta spetsen av dess tånge är av och brottytorna är recenta, på tångens ytor finns kraftigt petrifierat trä.

Kniven före konservering.

Delarna bearbetades under mikroskop med skalpell och dentalverktyg. Några mindre fragment av det petrifierade träet avlägsnades och placerades i provrör märkt :A.

Efter denna grövre rengöring så blåstrades ytorna med aluminiumoxid, där korrosionsprodukter av hårdare och tätare karaktär avlägsnas. Lite av det petrifierade träet sparas in situ på tångens lösa del.

Kniven urlakades med natriumhydroxid (NaOH) kring en nivå av pH 11, till dess att kloridhalten är obefintlig i lakvätskan. NaOH avlägsnas genom lakning i ljummet avjoniserat vatten. Vidare dehydrering med 95%-ig etanol samt torkas.

För att avlägsna och jämna ytorna ytterligare från föroreningar, blåstras ytorna återigen, då med glaspärlor. Dehydrering i etanol samt en kontrollerad torkning. Behandlingen avslutas med att en ytbehandling läggs i form av Dinitrospasta som penslas över ytorna, senare appliceras mikrokristallint vax i pastaform. Då hygglig passning finns monterar tångens yttersta del åter.

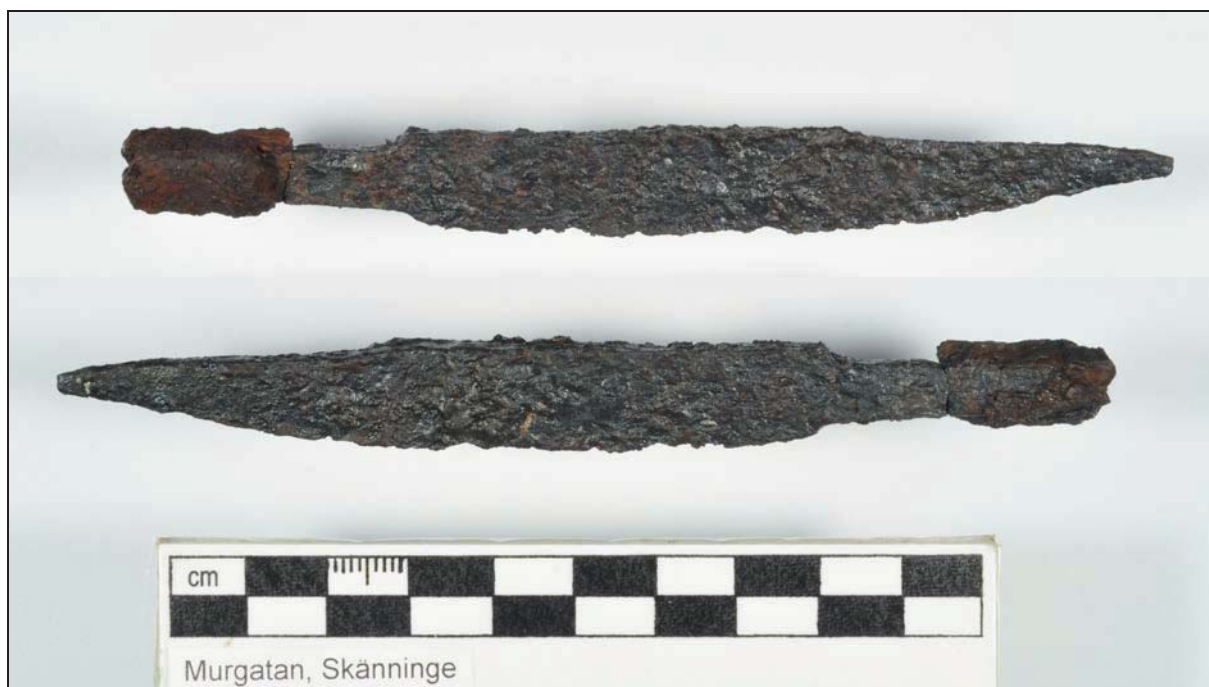
Kniven efter konservering.

Hanteras varsamt, monterad del.

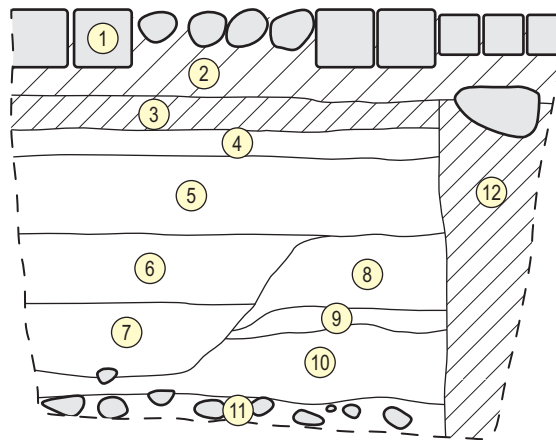
Schakt 2, profil mot Ö

1. Större och mindre gatsten, rännal med kullersten
2. Sättsand
3. Grusigt bärlager
4. Grusig mörkt gråbrun kulturjord
5. Homogen gråbrun finsand. Fynd av kritpipsskaft (Fynd nr: 3)
6. Som lager 5, något ljusare. Odlinglager?
7. Sand (ej helt ren)
8. Omrörd sand och kulturjord
9. Stråk av fet brun/grå siltig kulturjord
10. Som lager 8.
11. Stenläggning, liknande. 0,05-0,12 m st kullersten. Inslag av små kolbitar, sand och grus
12. Störning

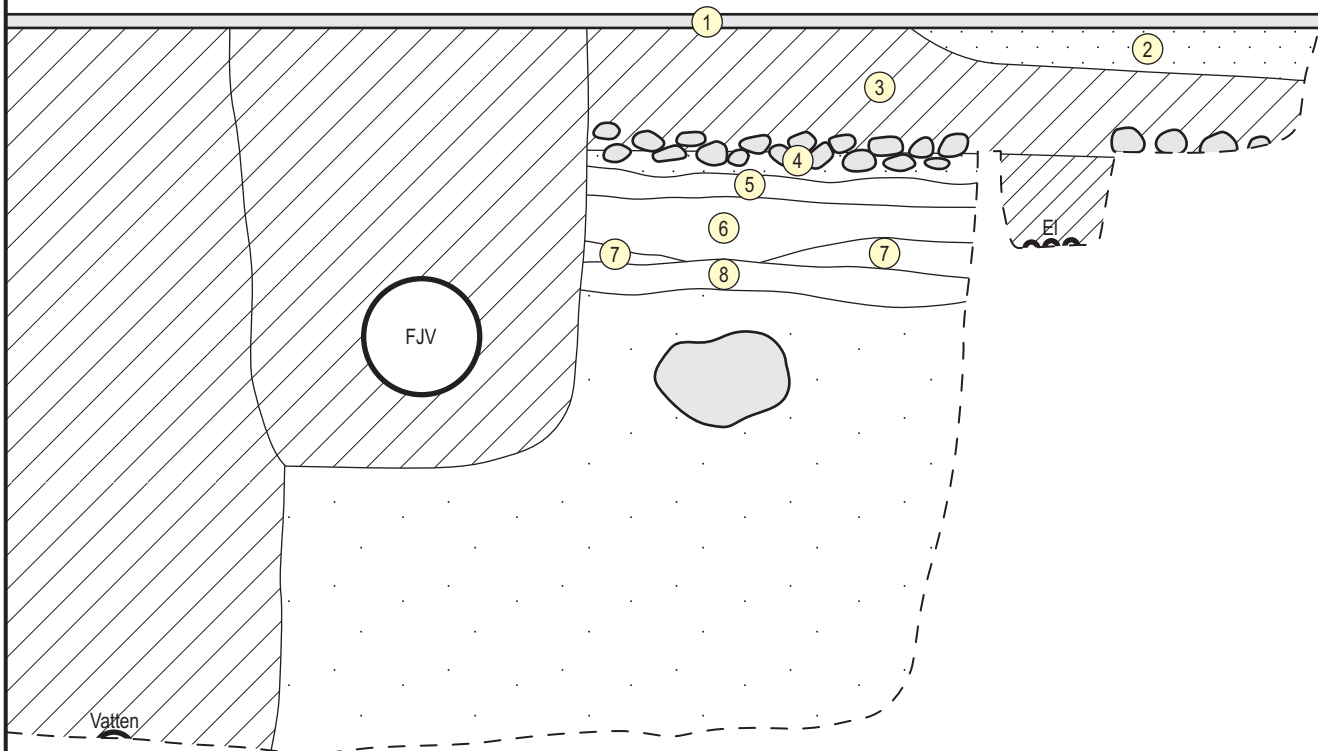
Schakt 6, profil mot N

1. Asfalt
2. Sand
3. Grusigt bärlager
4. Flerskiktad stenläggning med 0,05-0,15 m st kullersten på tunt lager sand
5. Gråbrun sandig kulturjord
6. Sandig/siltig kulturjord med sandfläckar
7. Bränd rödsvart sand
8. Infiltrerad sand
9. Sterilen (finsand)
