Rapport 2020:20

Arkeologisk undersökning
i form av schaktningsövervakning

Kabelrasering och ny markkabel i Ekeby

L2012:5720, 5124 och 5123
(RAÄ Ekeby 256:1 och 273:1-2)

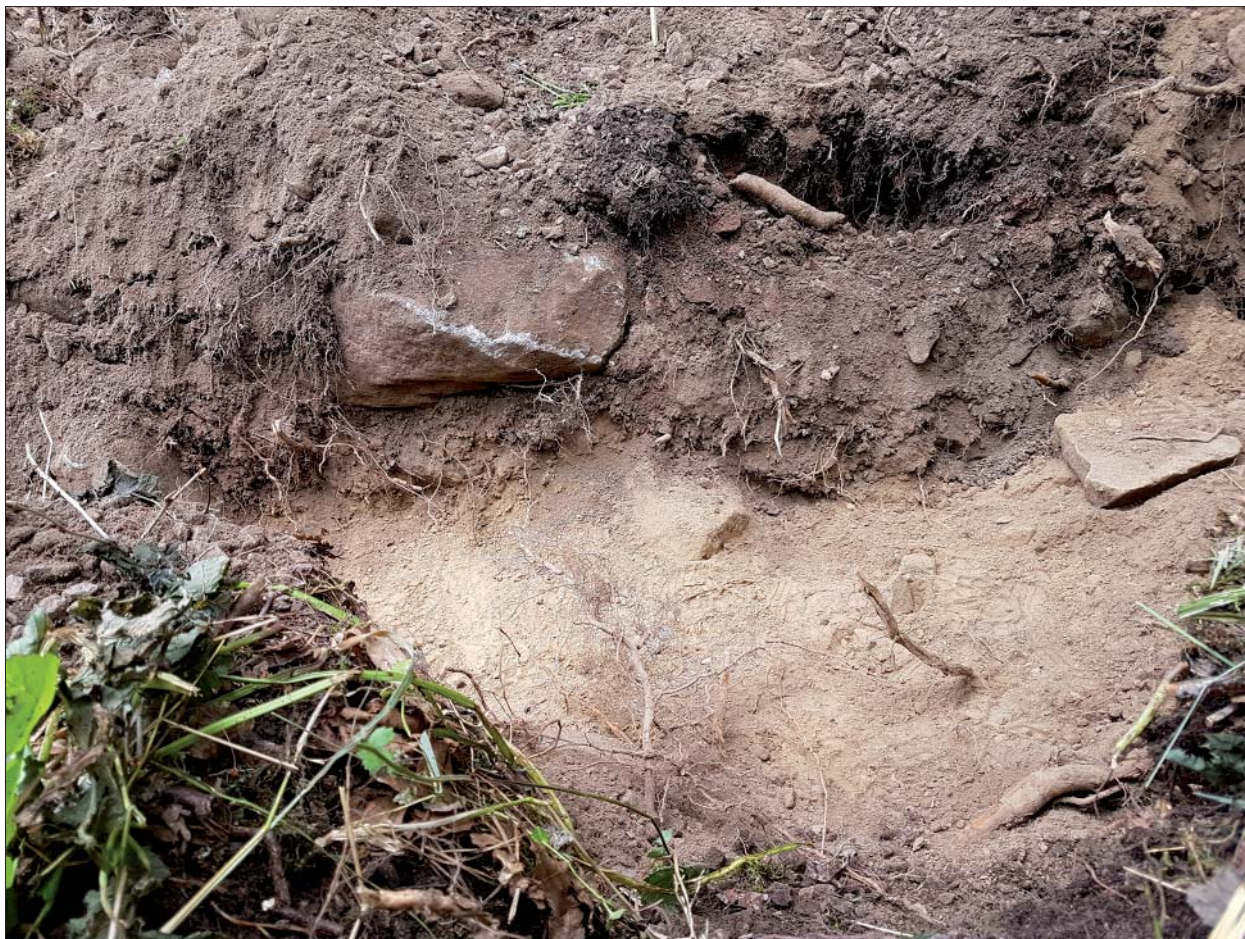
Vid en större sten, ca 0,75 x 0,50 x 0,30 m (som togs bort), fanns stenar i profilen på vardera sidan samt möjliga block in i skog åt S. Stenarna slutar i stenmoras ca 3 m in i skogen (mot S). Åt N urskildes ingen stensträng i markytan. Schaktet drogs i körväg med påfört sten/grus. I N ligger en "vall" med sten längs en sträcka av ca 10-15 m av vägen. Detta är möjligen påfört material (stensträng?).

Vid schaktningsövervakningen framkom ett fåtal större stenar (A208) som troligen hör till stensträng L2012:5720 (RAÄ-nr Ekeby 256:1).

Figur 6. A208. Foto Roger Lundgren, ÖM.
