# Efterdokumentation av ett schakt i Dyhagen

L2010:586

Skänninge 3:2

Rapport 2021:1

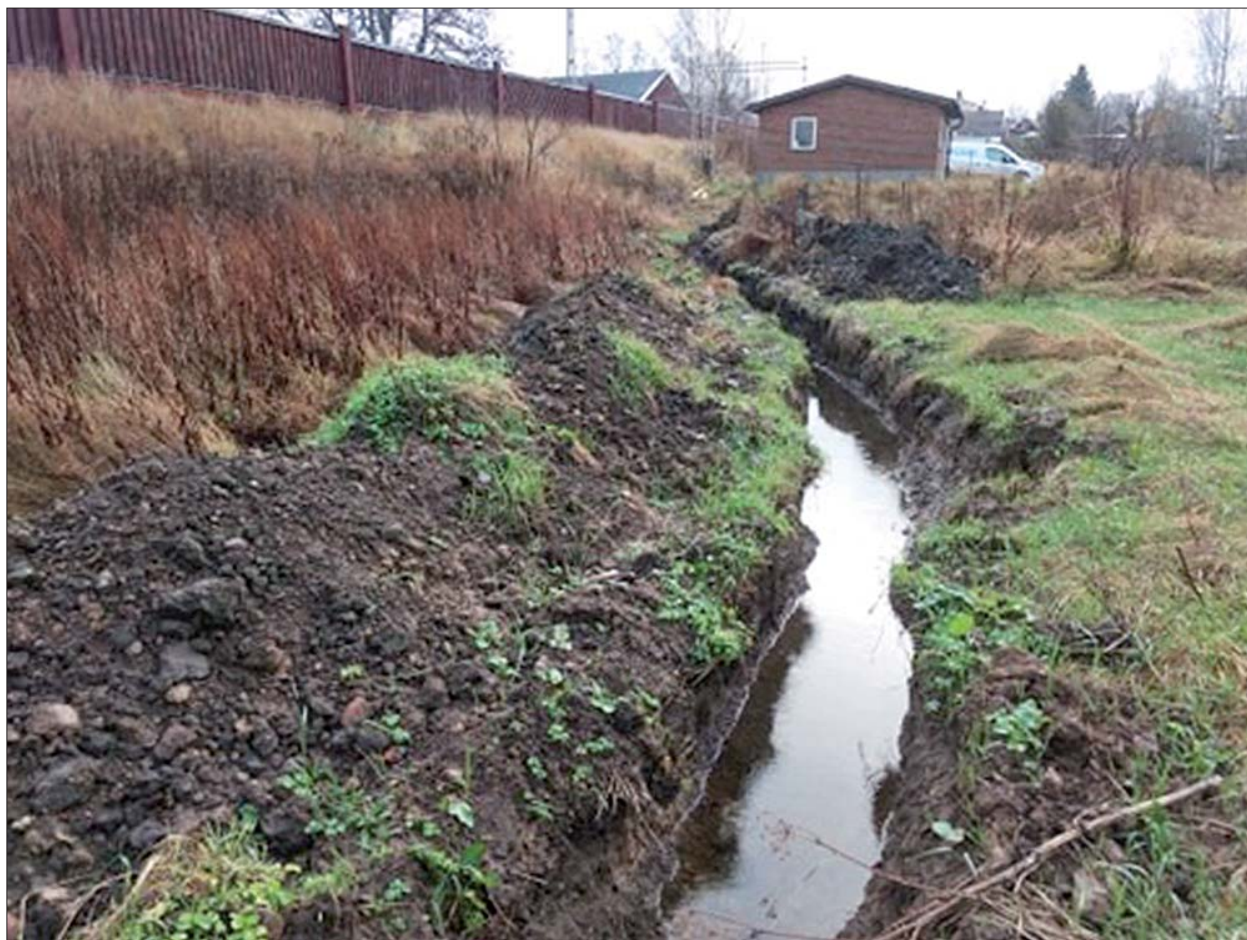
Figur 4. Schaktet mot SSO. Foto Anna Wätz, Skänninge.

Vid undersökningstillfället gjorde Dyhagen mer än skäl för sitt namn och det ca 30 m långa schaktet, som hade stått öppet en tid, var vattenfylt. Som en följd härav hade schaktväggarna delvis rasat och botten i schaktet var helt övertäckt med slam och sediment. Vattnet i schaktet borttogs med maskin genom uppskopning från schaktets nordvästra del, då schaktet var som djupast där och följaktligen också hade samlat mest vatten. Därefter grävdes det påkomna slamlagret bort så att schaktets botten ånyo kom i dagen.

I schaktet kunde ett brunsvart lerigt lager med en längd av ca 19 m konstateras. Lagret innehöll tegelrester, murbruk, trä/förkolnat trä, en del mindre stenar/

grus samt ett fåtal något större stenar. En mindre stock med nuvarande diameter om ca 10 cm samt ett fåtal lite större stenar påträffades i lagret. I lagret fanns ett stråk av grå lera samt ett parti med grått grus/stenkross som torde utgöra ett korsande modernt schakt i ungefärlig öst-västlig riktning. Den grå lerans ursprung kunde inte säkerställas vid undersökningstillfället, men övergångarna mellan det omgivande lagret antyder att det rör sig om en ytgående ojämnheter i underliggande material.

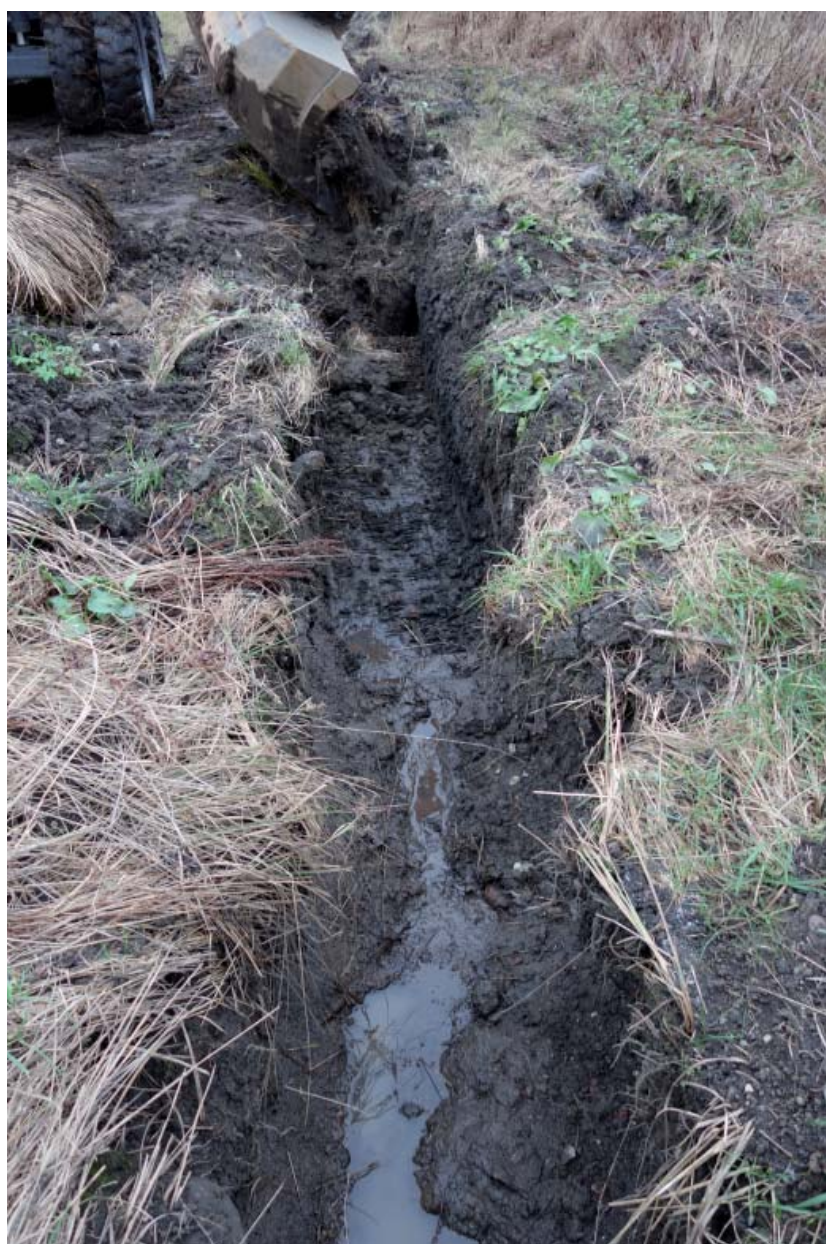
Figur 6. Detalj av schaktet. Foto mot SSO, Roger Lundgren, ÖM.
