Spår av ett hus vid Yttre borggården

L2011:4081 och L2011:4364

Innerstaden 1:13 (Yttre borggården)

Linköpings stad och kommun

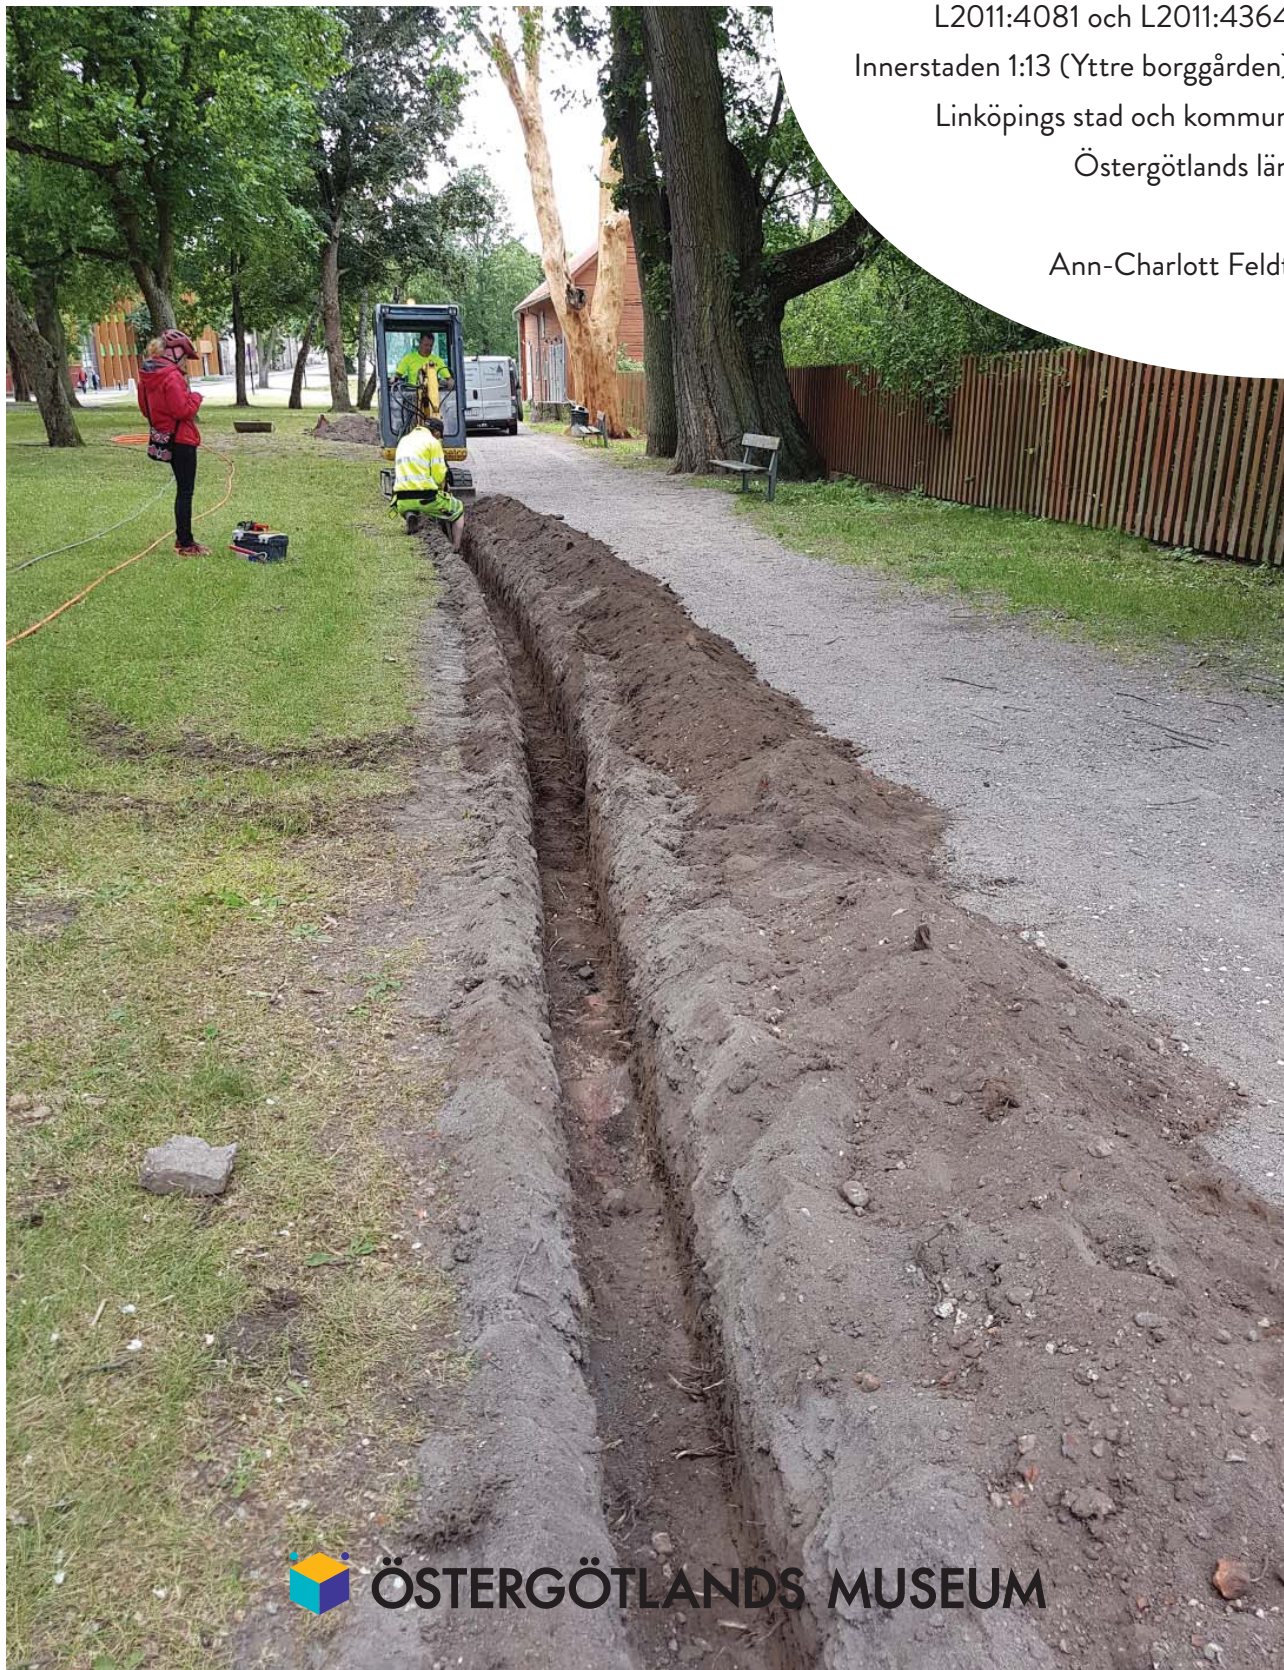
Omslagsbild: Schaktet i Slottsparken sett från öster. I förgrunden skymtar den östra tegelmuren mot schaktets botten. Foto Ann-Charlott Feldt, ÖM.

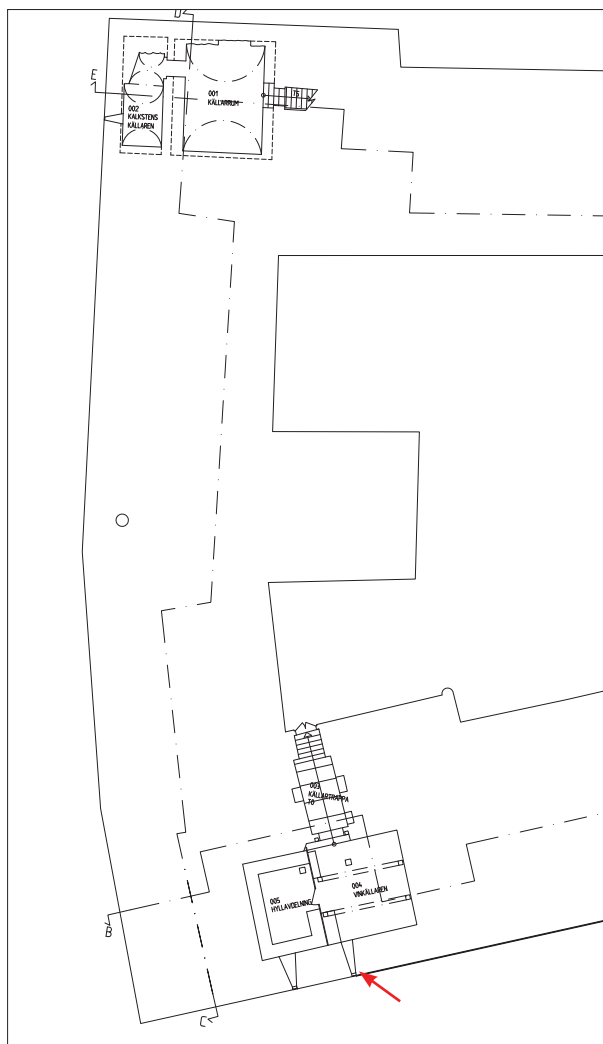
Figur 7. Plan över källarvåningen i slottets sydvästra del. En pil markerar den aktuella källargluggen. Ritning Fredrikssons arkitektkontor AB.

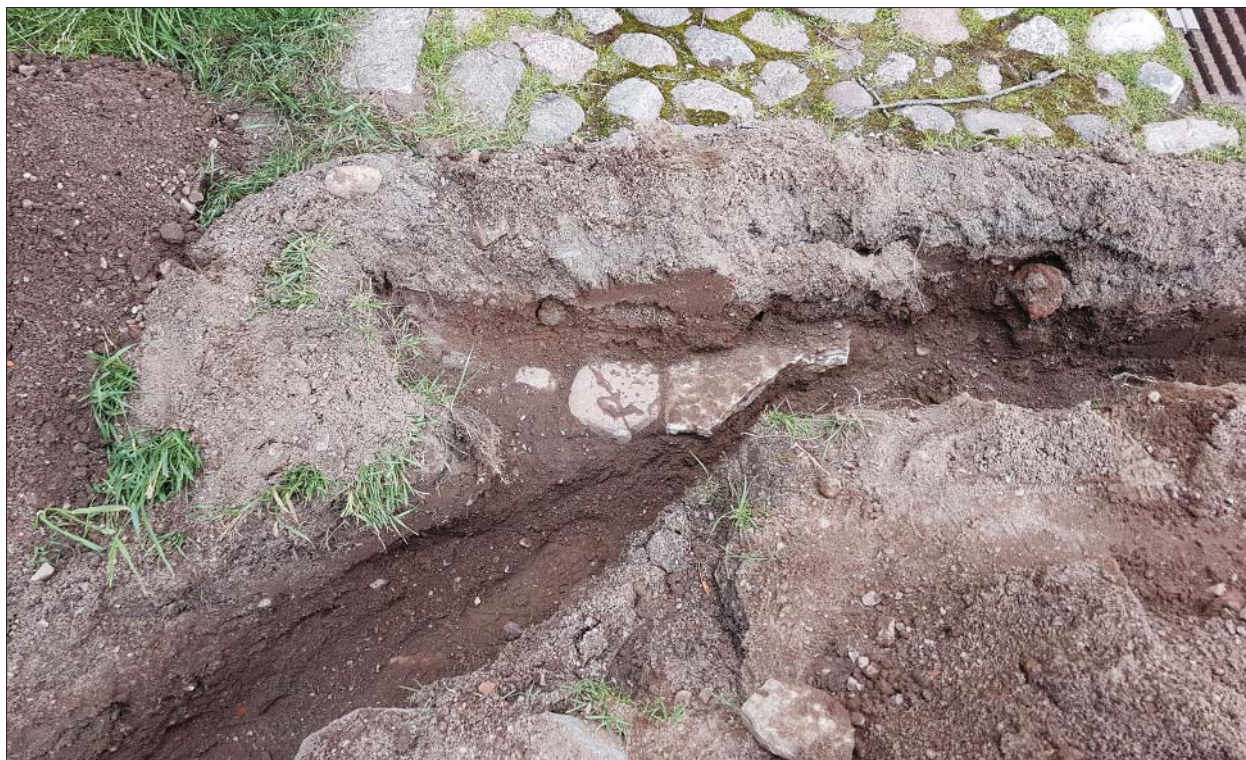
På ett kortare parti intill det sydvästra hörnet av slottet, i den allra västligaste delen av den stenlagda borggården, framkom spår av en stenläggning. Denna låg ca 0,25 m under mark och utgjordes av en kullerstensbeläggning med ca 0,15-0,30 m stora, flata, kullerstenar som åt öster avgränsades av en 0,32 m bred kalkstenshäll. Det rör sig sannolikt om en stenläggning som tillkommit innan slottsparken anlades vid 1800-talets mitt. Någon närmare datering eller funktion kunde inte utrönas i det smala schaktet. Lämningarna var sedan tidigare bortgrävda i söder.

Figur 10. Schaktet sett från söder med ett litet parti av en stenläggning intill det sydvästra hörnet av slottet. Foto: Ann-Charlott Feldt, ÖM.

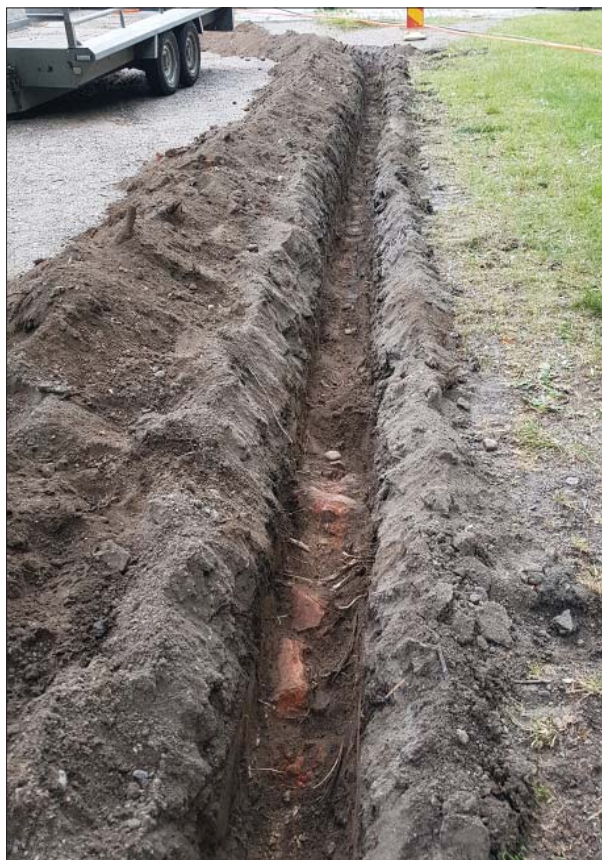
Cirka 2,6 m väster om muren påträffades ytterligare ett stråk med tegel och murbruk. Detta uppträdde på 0,35 m djup och var 0,6 m brett och tolkades som lämningar efter ännu en tegelmur. Den västra murresten var inte lika tydlig som den östra. Direkt öster om den västra muren påträffades en liten bit tunt glas från ett tunnväggigt dryckeskärl, möjligen ett passglas.

Figur 11. Den västra tegelmuren sedd från väster.
Foto Ann-Charlott Feldt, ÖM.

Två murbruksprover togs tillvara vid undersökningen av murresterna. Dessa har jämförts med Östergötlands museums referenssamling för murbruk. Särskild tonvikt har lagts vid jämförelser med den omfattande samlingen med prover från Linköpings slott då detta är ett område som hört till slottet. Det ena provet utgjordes av ett fast gulbeige kalkbruk som vid jämförelse med referenssamlingen bedömdes vara samma typ som bruk 9B. Det murbruket användes på Linköpings slott i samband med diverse arbeten någon gång under första hälften av 1400-talet då bl a Borgstugan och bottenvåningen i det nordöstra tornet valvslogs och ryttargången genom västra längan murades igen.

Det andra provet liknade det första men var skivigt i strukturen, vilket kan bero på att det utsatts för fukt och frost. Det provet hade även vissa likheter med bruk 50 på Linköpings slott. Den brukstypen användes i murverk som sannolikt kan dateras till första hälften av 1500-talet. Det skiviga bruksprovet fick typbenämningen Linköpings slott 9D och ett prov har förts till referenssamlingen.
