Ny belysning på Yxnerums kyrkogård

L2008:7232

Borkhult 3:1

ISSN 1403-9273
Rapport 2021:32

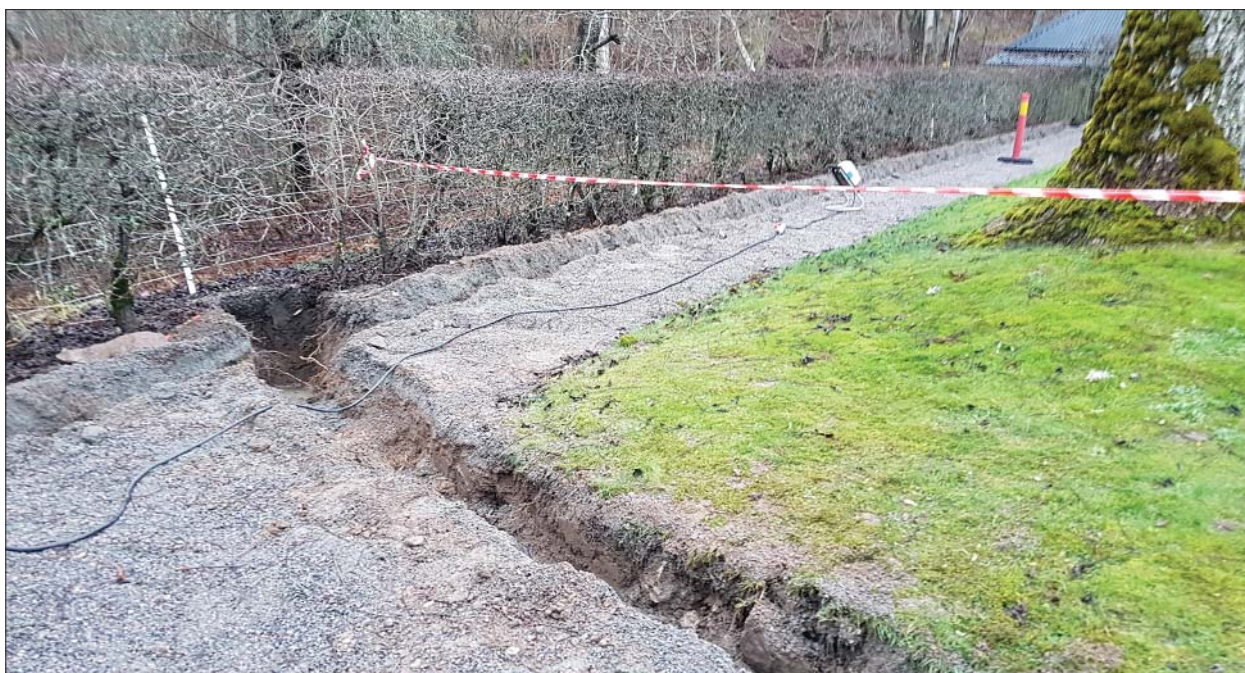
Figur 6. Schaktsträckningen längs östra sidan av kyrkogården och den östligaste delen av det schakt som löpte längs kyrkans sydvägg. Foto från väster. Foto Ann-Charlott Feldt, Östergötlands museum.

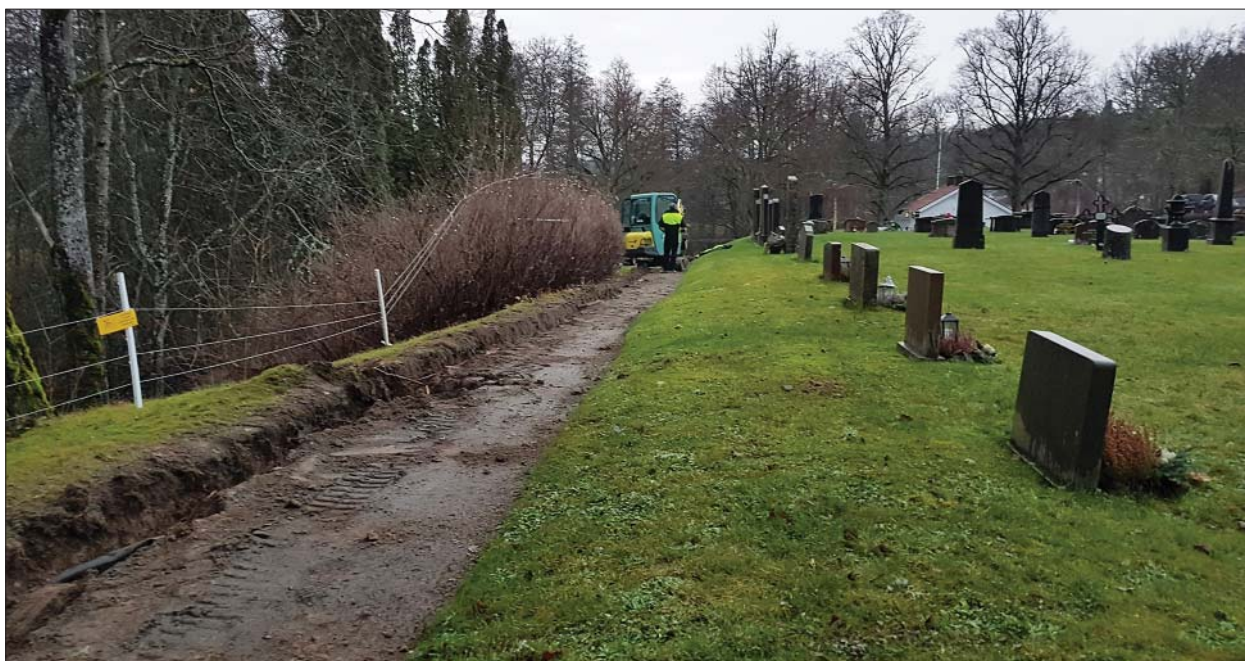
Figur 7. Det södra schaktet som grävdes i grusgången längs med bäckravinen. Foto från nordöst. Foto Ann-Charlott Feldt, Östergötlands museum.

Schaktsträckningen i den södra grusgången, närmast bäckravinen, uppvisade ställvis steniga utfyllnader vilket stämmer väl med uppgifterna i Kyrkogårdsinventeringen om att den äldre delen av kyrkogården fyllts ut, vilket sannolikt skett i samband med att den nuvarande kyrkan uppfördes runt sekelskiftet 1800.

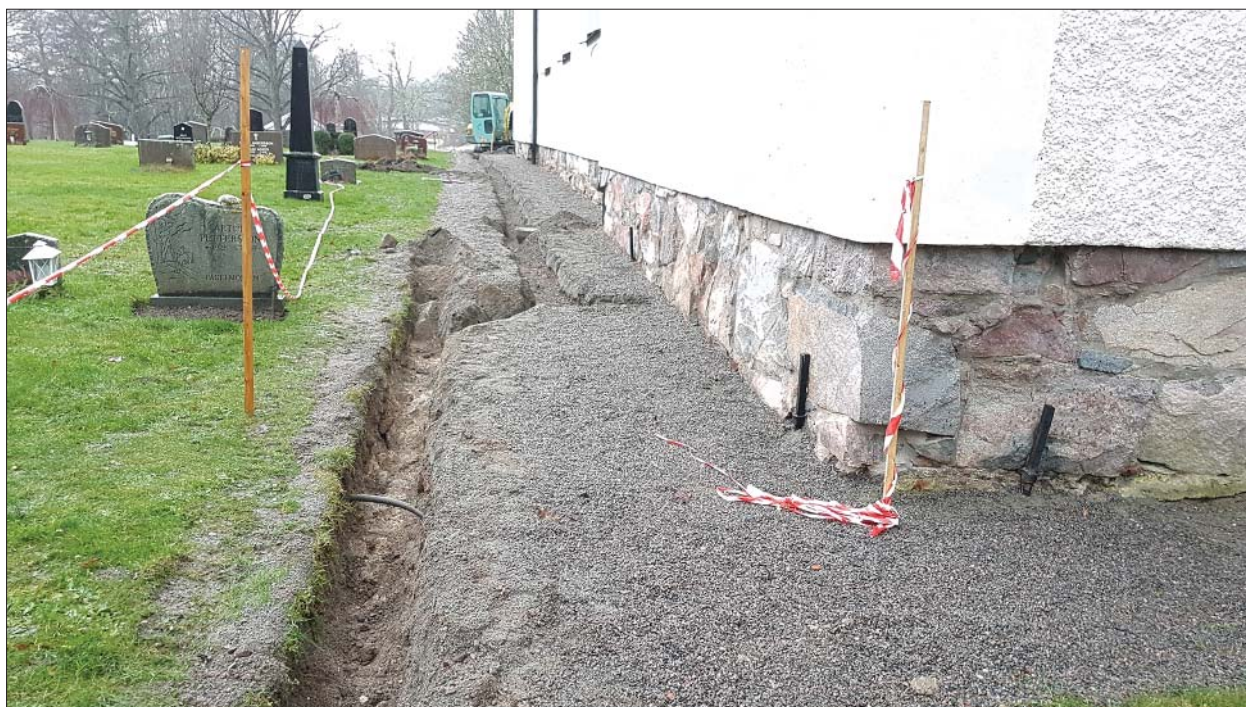
I schaktsträckningen direkt söder om kyrkan påträffades raseringslager och rester av äldre murverk som med största sannolikhet hör till den vid sekelskiftet 1800 rivna medeltidskyrkan. Murresterna kunde följas ställvis på en 24 m lång sträcka och utgjordes av 0,3 - 0,5 m stora naturstenar lagda i kalkbruk och täckta av ett raseringslager med kalkbruk. Raseringslagret fortsatte ett par meter väster om murresterna.

Murresterna uppträdde på 0,2 - 0,3 m djup ca 1,5 m ut från kyrkväggen, i höjd med kyrkans östra gavel. Då

Figur 9. Den östra delen av de påträffade murresterna. Foto från öster. Foto Ann-Charlott Feldt, Östergötlands museum.

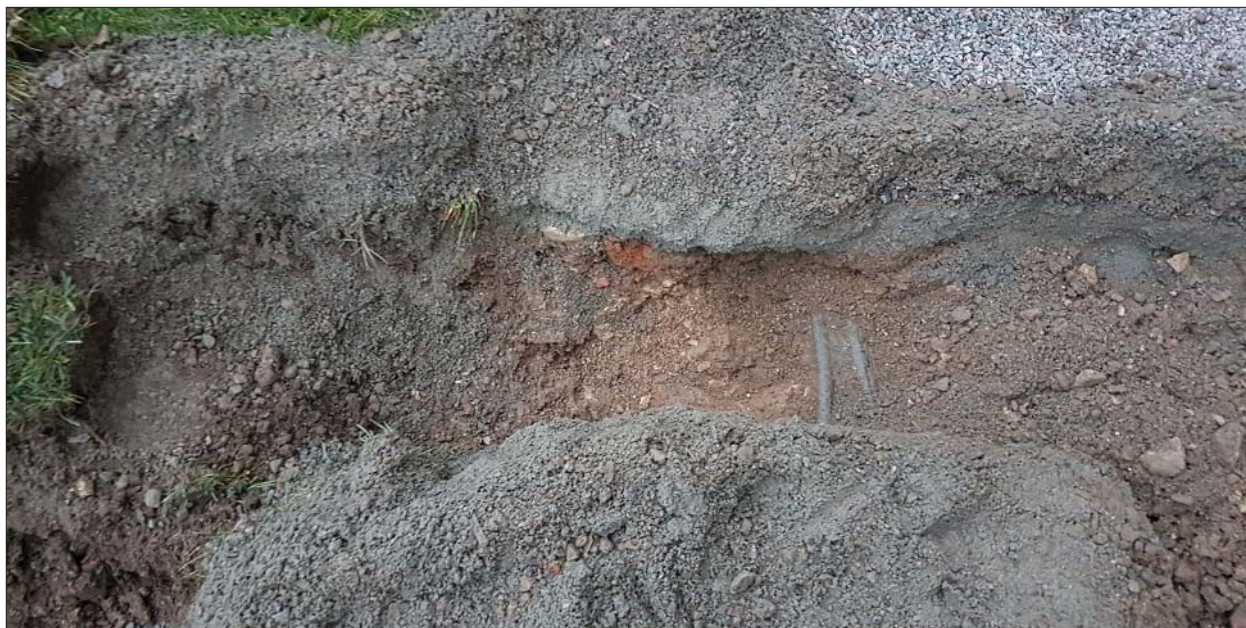
Tio meter väster om det först påträffade partiet med murrester, där ett stick grävdes från huvudschaktet söderut till platsen för ett lyktstolpsfundament, framkom ett kort parti av murverk och raseringslager med inslag av tegel. Murresten påträffades på ca 0,3 m djup.

Figur 10. Ett kort parti av murverk påträffades i ett sidoschakt fram till ett av lyktstolpsfundamenten. Foto från öster. Foto Ann-Charlott Feldt, Östergötlands museum.

Då schaktet var mycket smalt har inte bredden på påträffade murrester fastställts. En indikation på murens bredd finns i det stick som grävdes från huvudschaktet och söderut till ett lyktstolpsfundament. Där var den cirka en meter bred men var störd av tidigare markarbeten varför måttet är osäkert.

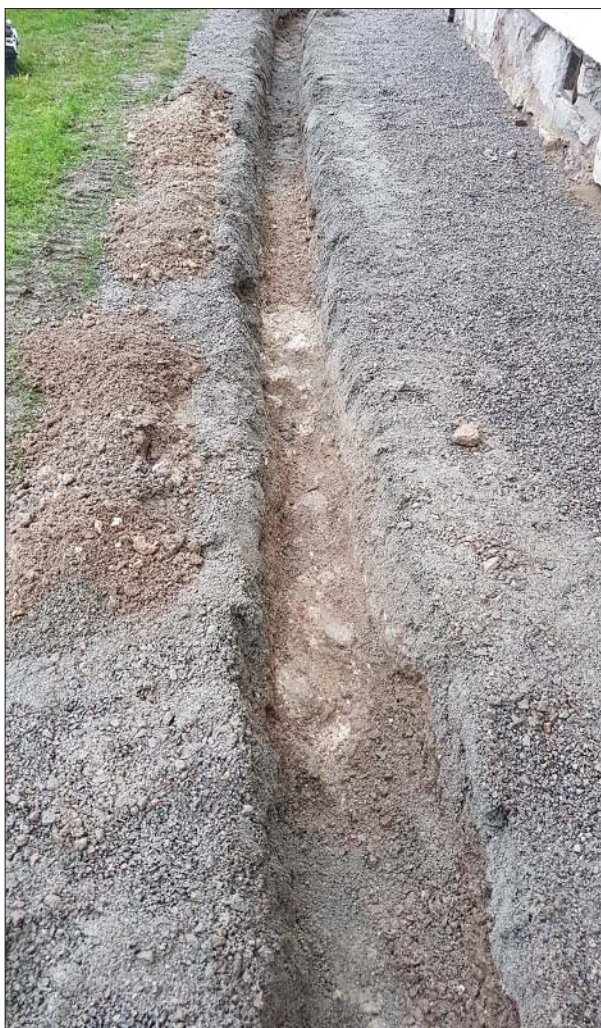
Ytterligare ca sju meter längre åt väster påträffades ännu ett parti med murrester på en drygt två meter lång sträcka. Dessa avlöstes i väster av ett raseringslager med murbruk och grus som kunde följas i två meter.

Figur 11. Den västra delen av de påträffade murresterna. Foto från öster. Foto Ann-Charlott Feldt, Östergötlands museum.

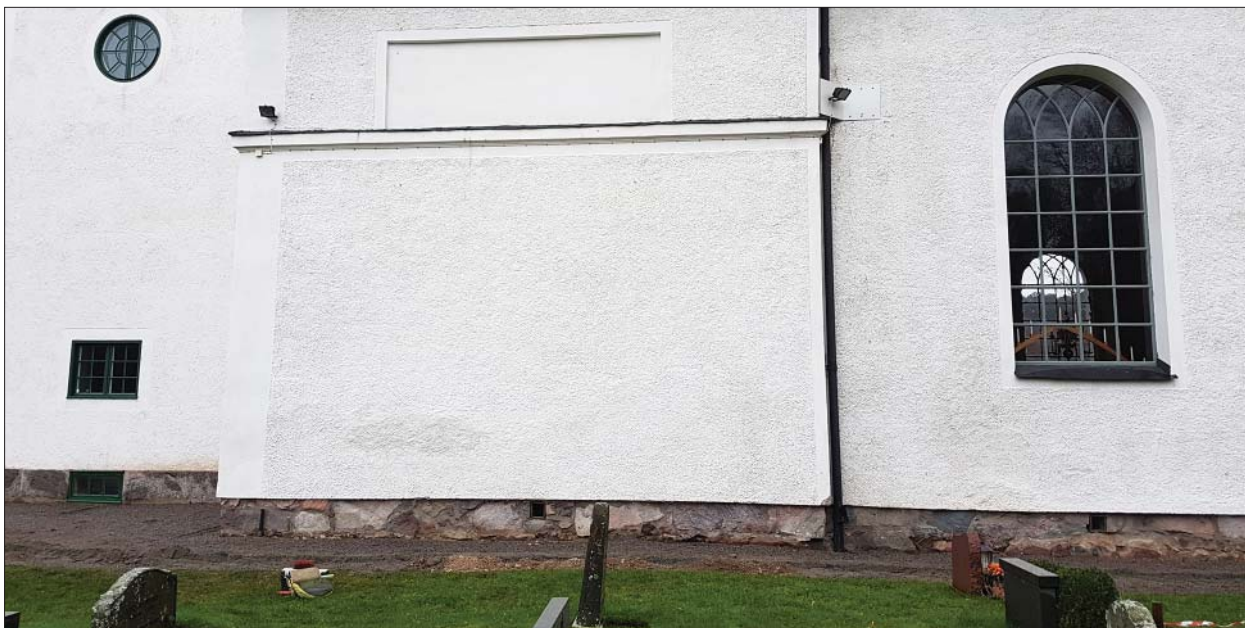
Figur 12. Två belysningsarmaturer på kyrkans södra fasad kunde avlägsnas efter att den nya kyrkogårdsbelysningen kommit på plats. Foto Ann-Charlott Feldt, Östergötlands museum.

I samband med arbetet kunde även två illa monterade, sentida belysningsarmaturer på kyrkans södra sida tas bort. Detta diskuterades med byggnadsantikvarie Maria Klint på Östergötlands museum som bedömde att det var en lämplig åtgärd då dessa misspyrder kyrkan och det saknas behov av dem då de nya belysningsstolparna kommit på plats.
