Det läcker på Rådhusstorget

L2010:3508

Rådhusstorget

Det läcker på Rådhusorget

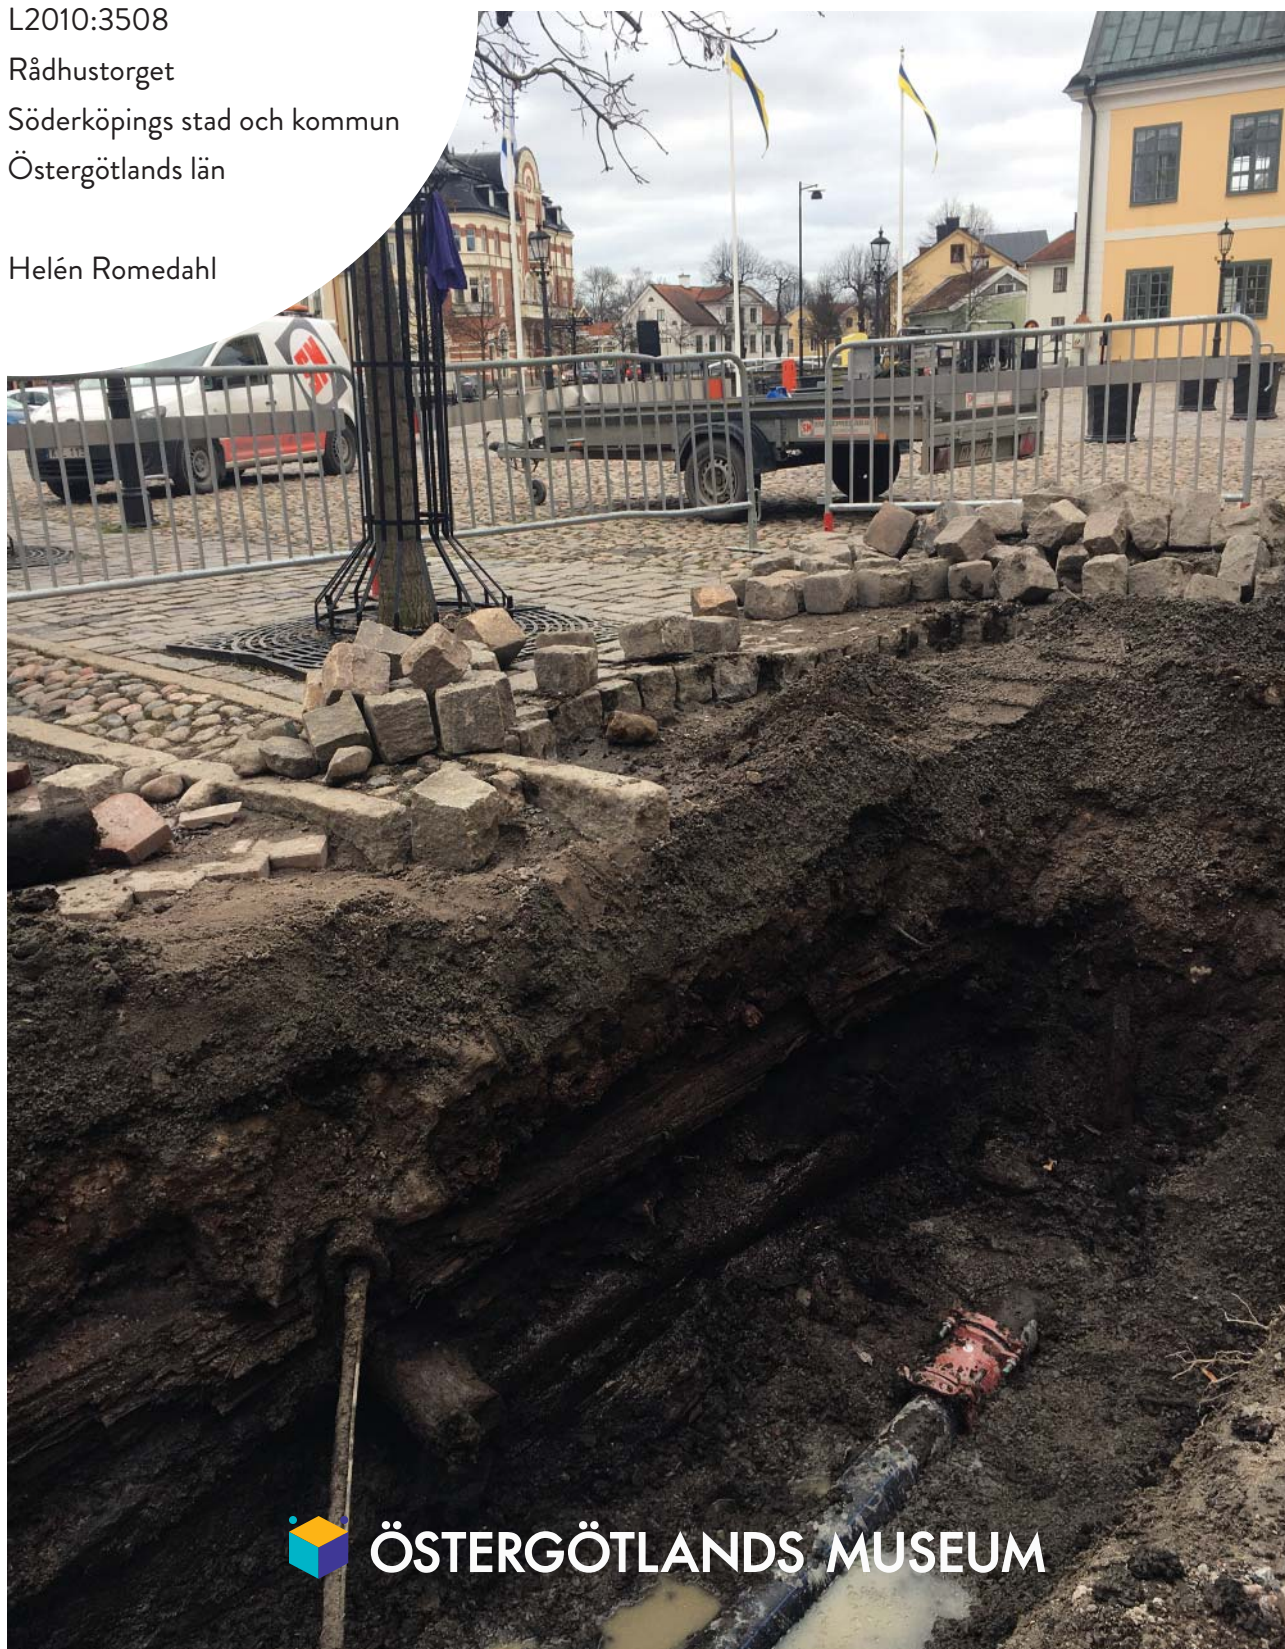
Omslagsbild: Träkonstruktion i form av stockar som syntes i den nordöstra schaktväggen. Foto mot öster, Helén Romedahl, ÖM.

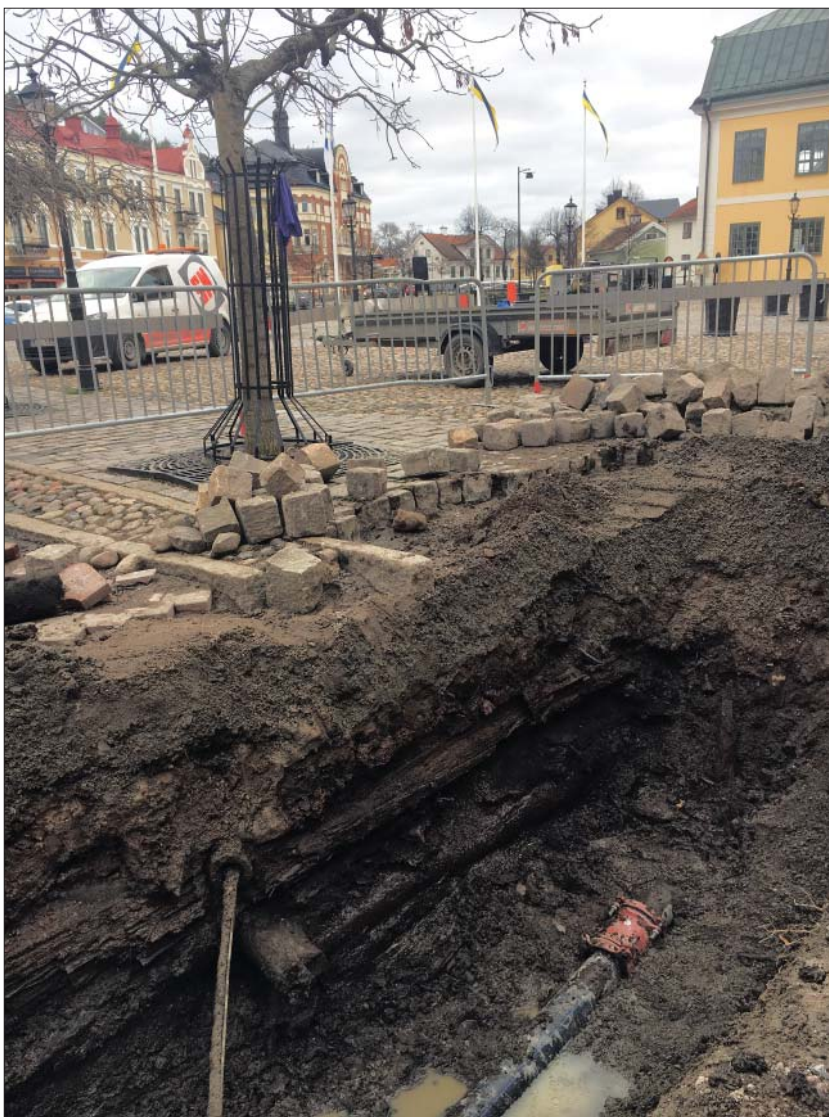
Schaktdjupet uppgick till 1,5 m. I den norra sektionen framkom på detta djup en kraftig och 4 m lång stock med ett läge i ungefärlig sydöst-nordvästlig riktning. Ovan stocken fanns ett ca 0,12 m tjockt lager med brun lerig silt (L4) som innehöll rikligt med träflis, ”träspill”, pinnar och bark. Sedan följde ytterligare en stock, denna 2 m lång och lagd i samma riktning som den andra. Liksom denna överlagrades

Figur 4. Översikt. Träkonstruktion i form av stockar som syntes i den norra schaktväggen. Foto mot öster, Helén Romedahl, ÖM.

även denna stock av ett lager med samma karaktär och innehåll som det förra (trots att de ligger på olika stratigrafiska nivåer har de samma numrering på sektionssritningen). Ovan trästockens västra kant låg en stock i avvikande riktning (nordöst-sydvästlig). Sista stocken, närmast dagens marknivå, var även denna 4 m lång (men kapad på mitten av en recent nedgrävning för rör) och med samma riktning som ovan beskrivna. Denna stock överlagrades av ett lager med grå siltig sand (L3) i vilken det, inom sträckan 2,2 - 3,0 m, syntes relativt fragmentariska rester efter en nord-sydligt orienterad kavelbro. Kavelbroläggningen förföll "avslutas" med en sten i dess västra kant. Ovan kavelbron avtecknade sig ett tunt och troligen avsatt lager, L2, som utgjordes av mörkbrun silt som innehöll en liten mängd träflis. Sista nivån innan moderna bärlager och gatsten var ett ca 0,12 m tjockt lager med grå siltig sand, L1, tolkad som sättsand till en stenläggning (torgbeläggning) som idag inte är bevarad.

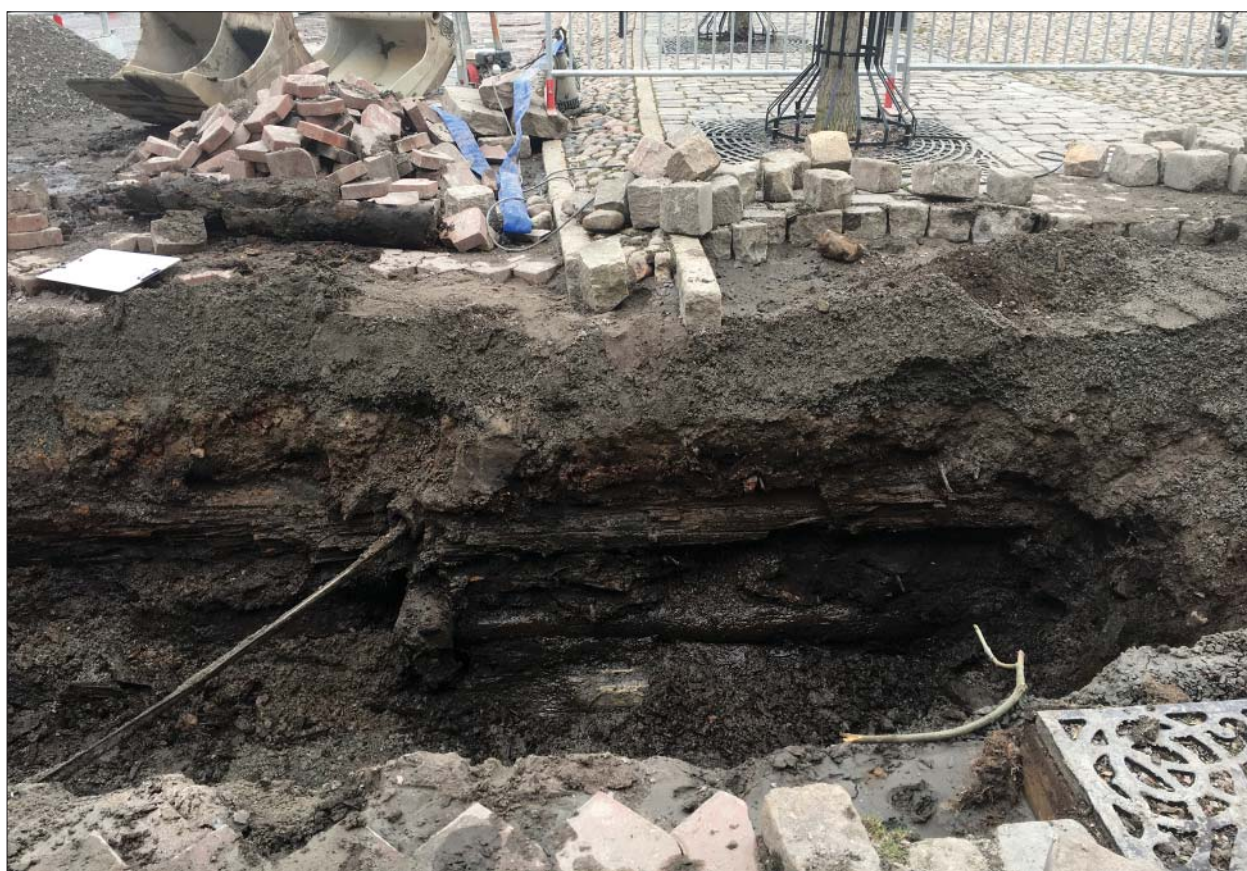
Figur 5. Detaljbild träkonstruktionen i norra schaktväggen. Foto mot norr, Helén Romedahl, ÖM.

Här ovan nämndes att man vid arkeologiska undersökningar i Rådhusorget bl a konstaterat flera ytbeläggningar på torget. De nivåer med trä som dokumenterades vid aktuell undersökning representerar troligen ingen ytbeläggning. Detta antagande baseras delvis på att det rörde sig om grova stockar. Vad det annars skulle röra sig om för typ av konstruktion går i nuläget inte att avgöra då det inte finns något passande jämförelsematerial. En tanke var att det eventuellt kunde röra sig om en s.k. timmerkista, dvs. en konstruktion som byggts som underlag och utfyllnad till en ovanliggande konstruktion, i det här fallet en kavelbro, se sektionssritning, bilaga 1. Denna tolkning är emellertid osäker.
