2017:202

ANTIKNVARISK MEDVERKAN

RYSTAD KYRKOÅRD

RENOVERING AV BOGÅRDSMUR

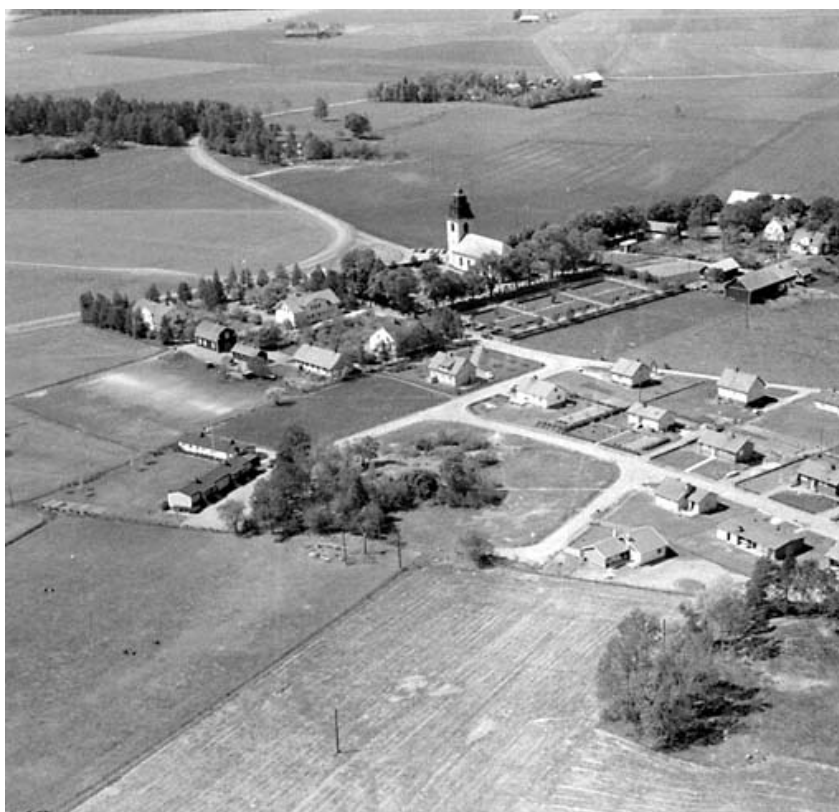
Flygfoto över Rystad från sydöst, 1965. Mitt i bilden syns den nya kyrkogården som anlades på 1950-talet. Foto i Östergötlands museums samlingar.

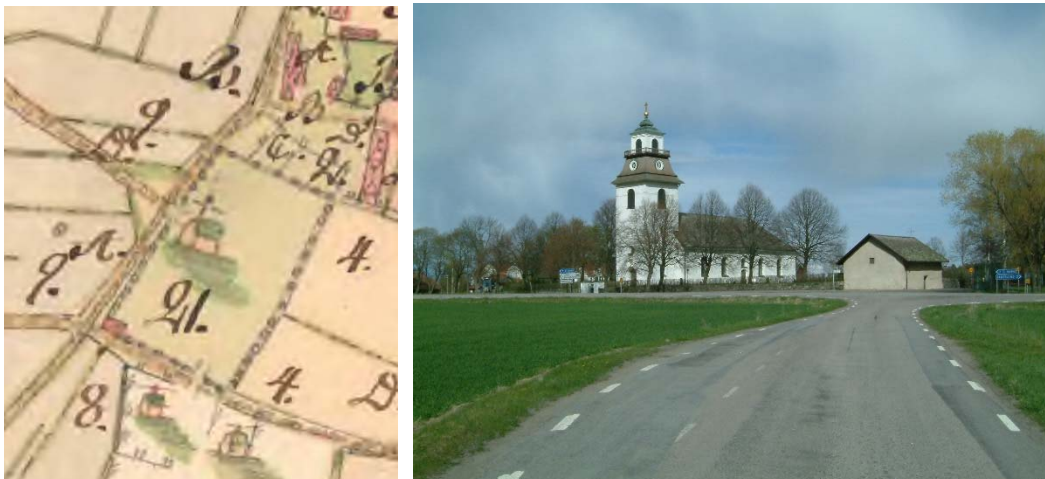
T v: Laga skifteskarta för Bosgårds by 1807. Lantmäteriet, akt nr D 86-5:1. T h: Rystad kyrka och gravkapell/bod från sydväst. Foto Östergötlands museum 2005.

Av en laga skifteskarta från 1807, framgår att den gamla kyrkogården har samma utsträckning som idag, avsevärt större i söder jämfört med i norr. Det i kyrkogårdens sydvästra hörn belägna gravkapellet omnämns i kyrkliga handlingar 1715: ”täcktes den nya kyrkioboden, under med ny och gammal näfwer, ofwan på med halm och torf”. Även om kyrkboden ansågs som ny behövde den ändå nytt tak. Efter 1757 omändrades bodens funktion till sockenmagasin och 1936 togs den i bruk som gravkapell. Troligen är det dagens kapell/bod som avses i den citerade handlingen och den låg med största sannolikhet även då på kyrkogården. Det innebär att kyrkogårdens södra begränsning åtminstone är densamma som under tidigt 1700-tal. Arbetet med den nya kyrkogården inleddes 1952 och den invigdes 1955. (Östergötlands länsmuseum 2005)

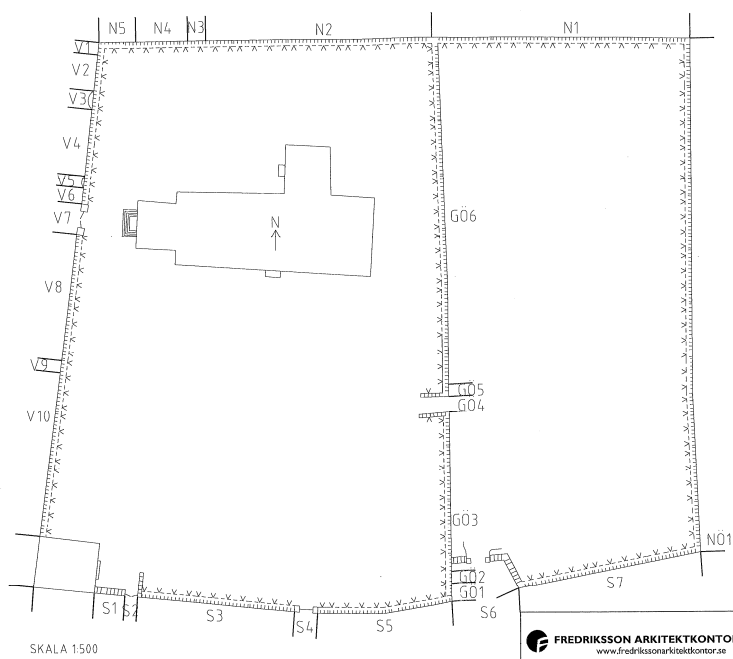
BET	ANT	ÄNDRINGEN AVSER	DATUM	SIGN
RYSTAD KYRKA				
BÖGÅRDSMURAR				
RENOVERING				
ÅTGÄRDER				
ÖVERSIKT				
				SKALA 1:500/A3
RITNINGNAMN				AKR
A-RY-HELA

- FRISTÅENDE MUR
- STÖDMUR
- HALVMUR (MED SLUTTANDE INSIDA)
- UTBUKTNING

A: LÖPMETER	243.2
m ² :	273.54
B: LÖPMETER	5.0
m ² :	5.4
C: LÖPMETER	2
D: LÖPMETER	15.0
m ² :	17.0

Översikt med indelning av muren efter åtgärd. Fredriksson arkitektkontor AB, 2013-09-01. Muren med beteckning GÖ6 utgör den östra begränsningen av gamla kyrkogården.

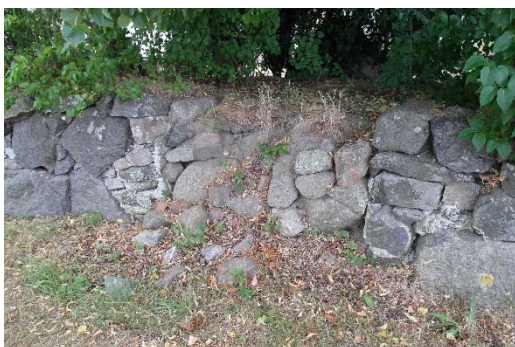
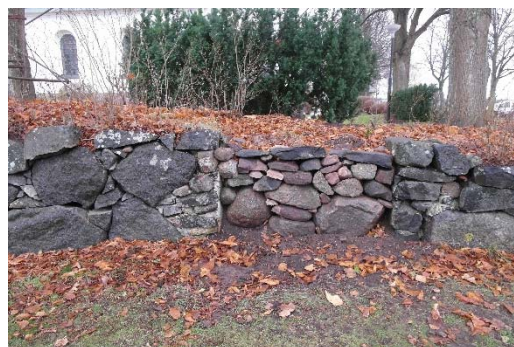
Norra muren: i den västra delen finns en igensatt öppning men det är inte känt hur gammal öppningen är. Stenarna i öppningen hade rasat ur och det beslutades att plocka tillbaka stenarna och i övrigt inte åtgärda öppningen. Nordvästra murhörnet har plockats ner och lagts om.

Igensatt öppning i norra muren, före och efter omläggning.

När det gäller den igensatta öppningen i norra muren diskuterades om man skulle ta bort de cementerade kanterna och laga med sten som stämde överens med muren i övrigt. Eftersom det saknas kunskap om öppningens ålder och funktion beslutades det att låta karaktären av igensättning vara kvar.

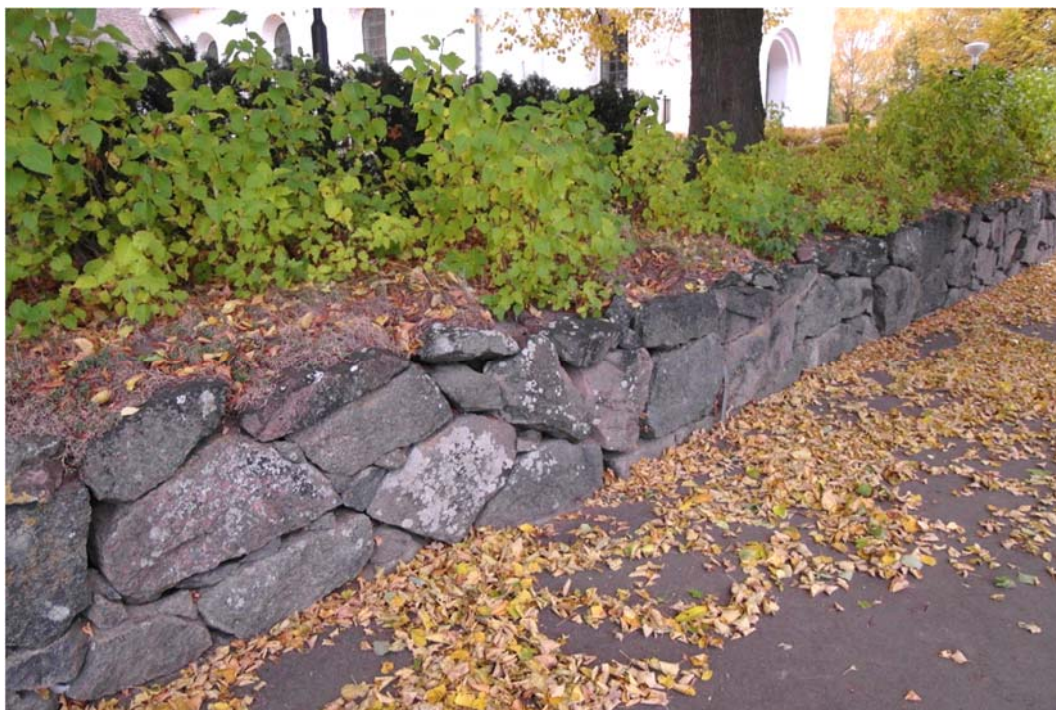
I arbetshandlingarna angavs enbart punktvisa insatser för den västra muren, bl a nermontering av muren i anslutning till trädet i bild (V3 enligt översikt ovan). Bilden visar muren innan åtgärd och på uppstartsmötet beslutades att man istället för att plocka ner muren skulle trycka in den.

I ett par fall har man gjort avsteg från arbetshandlingen – avsteg som beslutades vid uppstartsmötet. När det gäller västra muren föreskrevs nerplockning av muren på en mindre sträcka. Detta bedömdes inte vara nödvändigt, utan i stället gjorde man en enklare justering av hela muren.

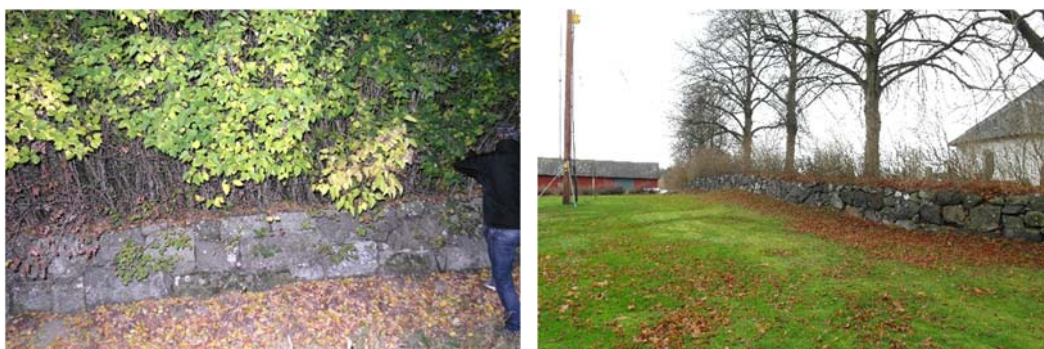
T v: Den nya kyrkogårdens norra mur är i gott skick och det beslutades att inte ta bort syrenhäcken på muren. Däremot ska häcken hållas nere. T h: Norra muren vid gamla kyrkogården har en helt annan karaktär än vid nya kyrkogården. Det är viktigt att dessa skillnader bevaras.

Det andra avsteget gäller nya kyrkogårdens norra mur. I handlingarna står: ”Hela den nya, östra delen av muren, N1, är kraftigt in- och överväxt av syrenhäcken på murens krön. Syrenhäcken och hela dess rotsystem, samt all befintlig jord grävs bort till en bredd av 600 mm räknat från stenkantens insida, där murstenarna möter syrenhäcken”. Muren är i gott skick och det beslutades att låta syrenhäcken vara kvar. Enligt förslaget ska syrenhäcken, förutom på föreslagen bredd, sparas och det bedöms att det inte går att förhindra att den brer ut sig igen. Däremot kan man hålla den nere.

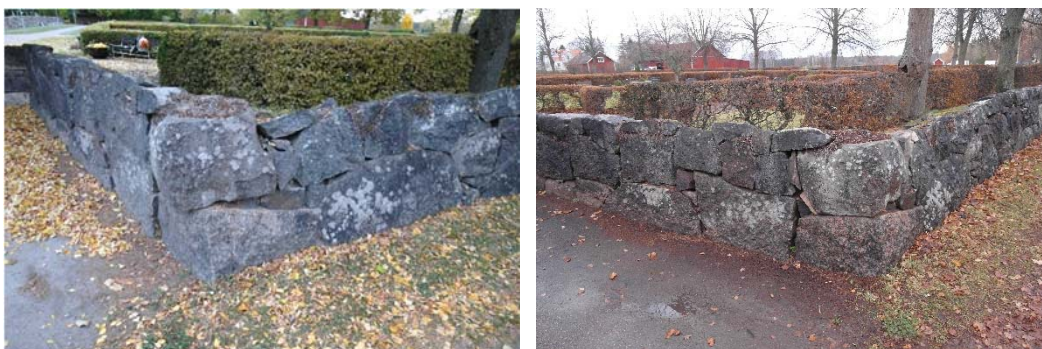
Sydvästra murhörnet vid nya kyrkogården före och efter omläggning.

I arbetshandlingarna bedömdes inte den södra muren behöva några direkta åtgärder. Enda åtgärden är lagning av sydvästra hörnet vid nya kyrkogården.

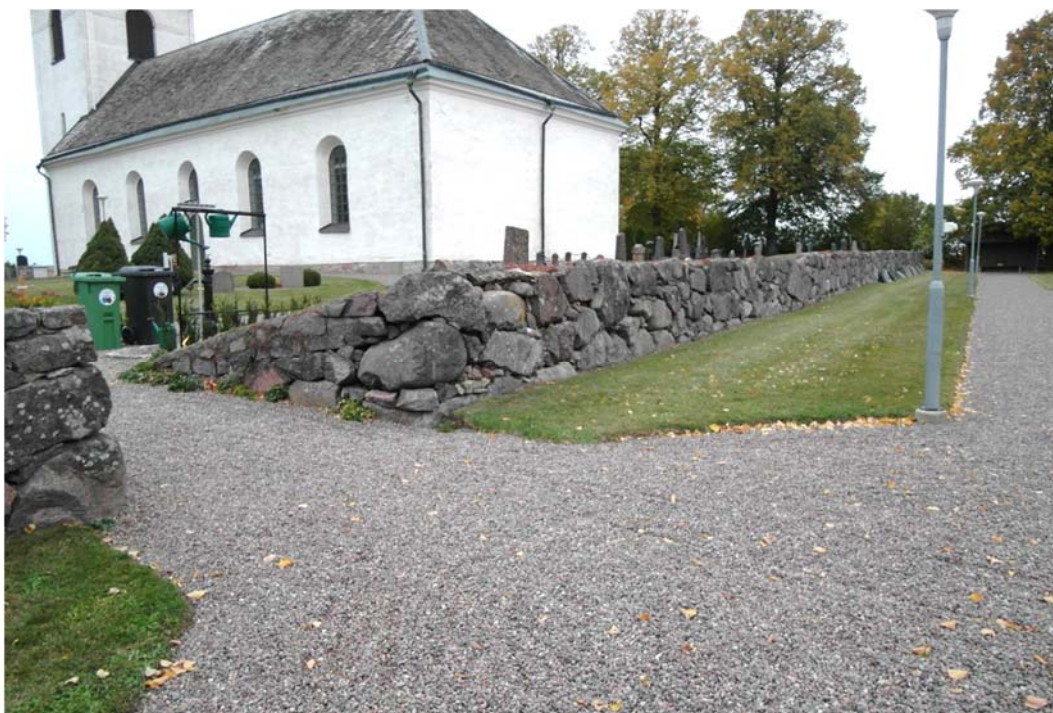
Östra muren med öppning mellan gamla och nya kyrkogården. Före justering..

Östra muren vid gamla kyrkogården har enbart förstärkts med skolning, utom när det gäller öppningen mellan gamla och nya kyrkogården. Där plockades muren norr om öppningen delvis om.

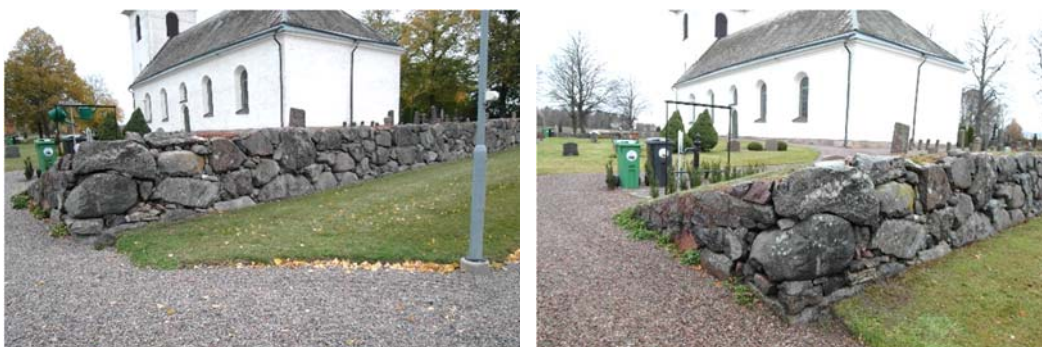
T v: Öppningen mellan gamla och nya kyrkogården. Här gjordes en justering av norra hörnet. T h: Efter justering.
