# VRETA KLOSTER, BISÄTTNINGSHUS

## TAKOMLÄGGNING

BISÄTTNINGSHUS, VRETA KLOSTER  
VRETA KLOSTERS SOCKEN  
LINKÖPINGS KOMMUN  
ÖSTERGÖTLANDS LÄN

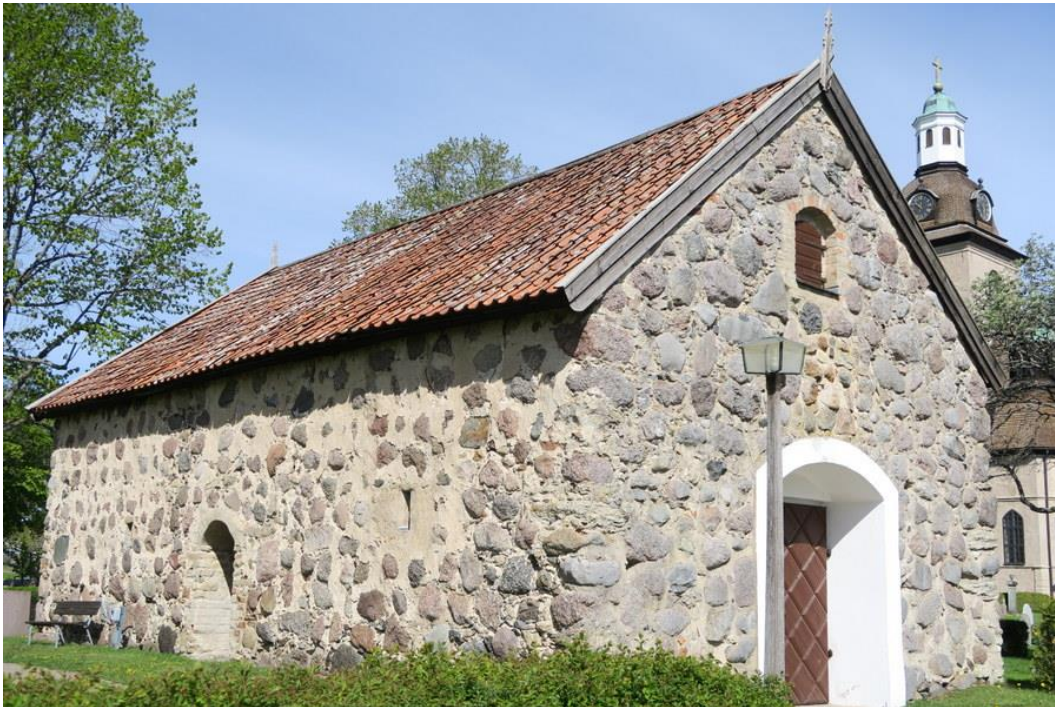
*Bisättningshuset från sydöst före takomläggning.*

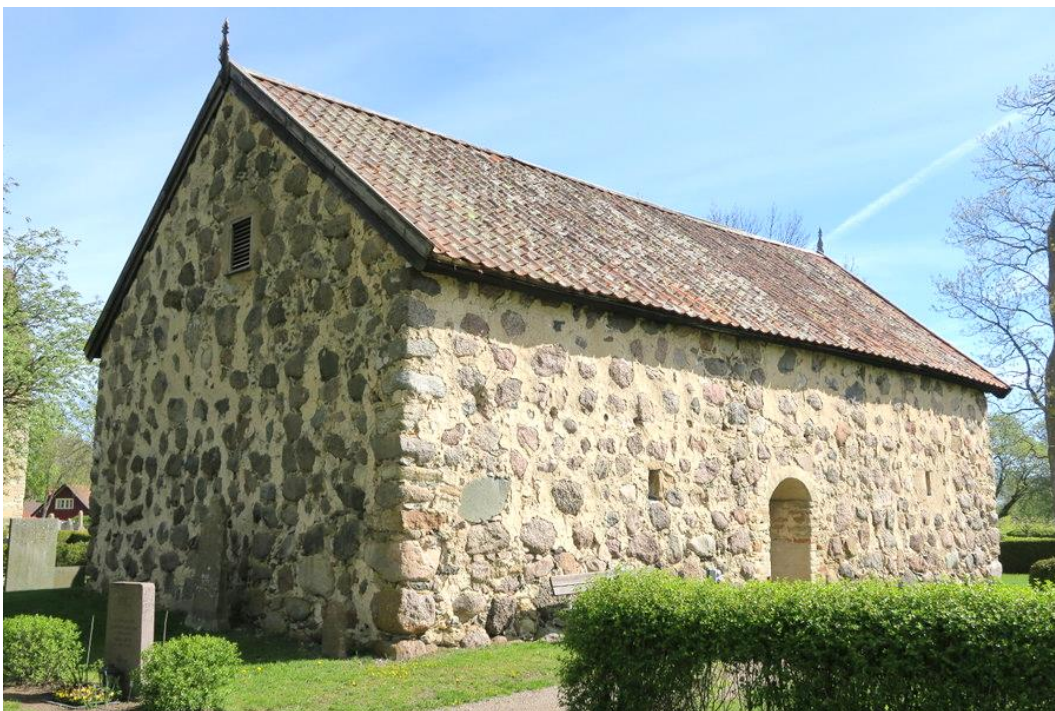
*Bisättningshuset från sydväst före takomläggning.*

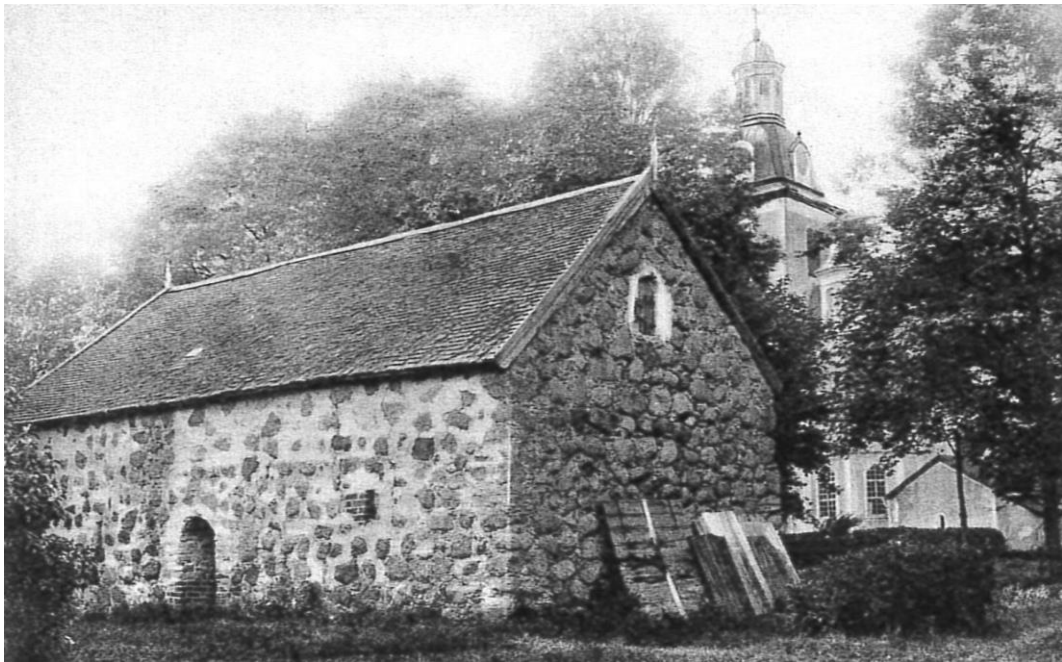
*Ett äldre fotografi som visar att takbeläggningen då var spån. Det visar även att det inte fanns någon öppning i östra gaveln. Fotografiet är odaterat, men en fotostatkopia av ett fotografi taget av Didrik von Essen 1903 visar samma takbeläggning. Östergötlands museums samlingar.*

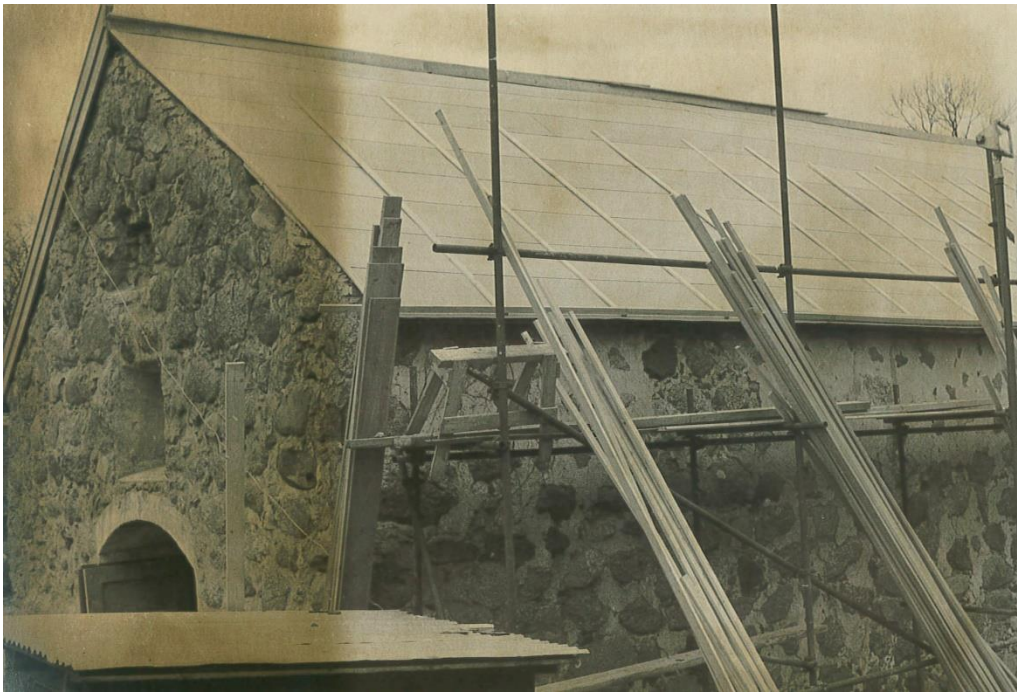
Läktnig av norra takfallet pågår. Foto Rolf Planander 1973. (Enskilt arkiv nr 554, Östergötlands museum.)

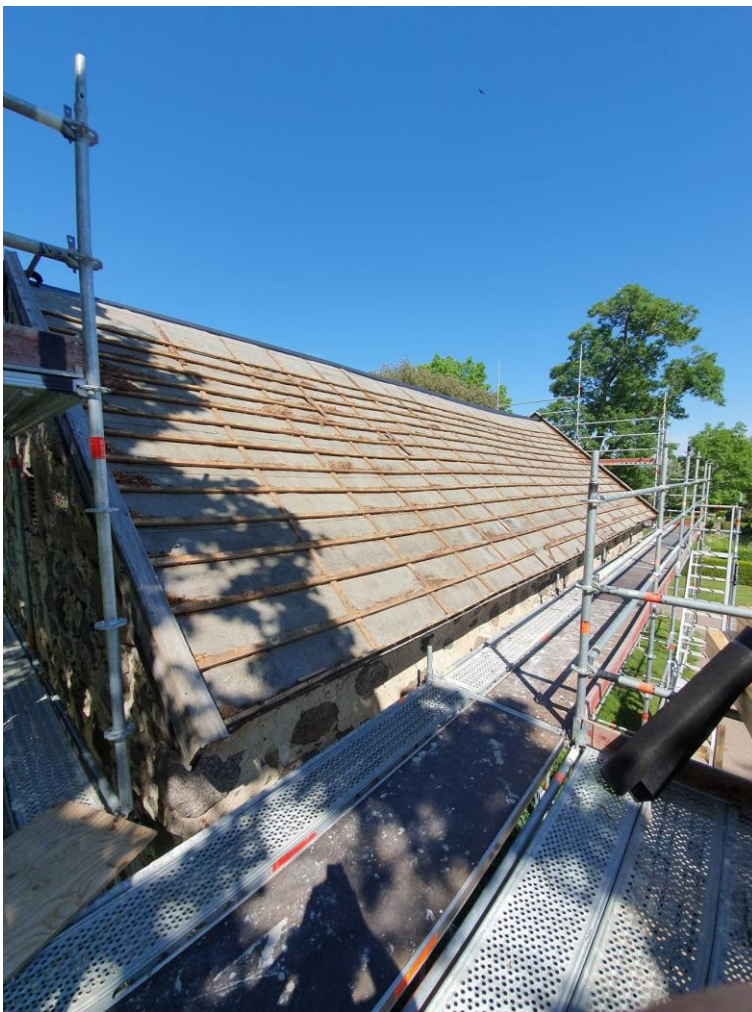
1970-talets papp och läktnig idag. Den gamla pappen fick ligga kvar. Foto Stångebro Bygg AB.

De befintliga takpannorna och läkten demonterades. Den gamla underlagspappen fick ligga kvar och över denna lades ny tjärpapp. Ny läktning ochläggning av nytt Vittingetegel, modell E13. Den nedersta raden av pannor är klamrad. Nya vindskivor, täckbräden ochnockbrädor tillverkades enligt befintligt utförande av finsågad gran och tjärades med Herdins Trätjära, en furutjära. De båda dekorationerna på gavelspetsarna nyttillverkades och tjärades. Takfotsbrädor återanvändes. Vid takfoten sattes en mörk fågellist.

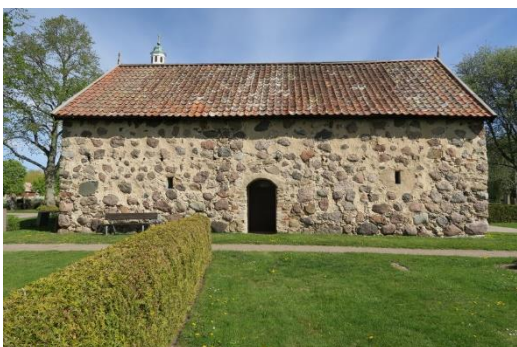
*Från söder före takomläggning.*

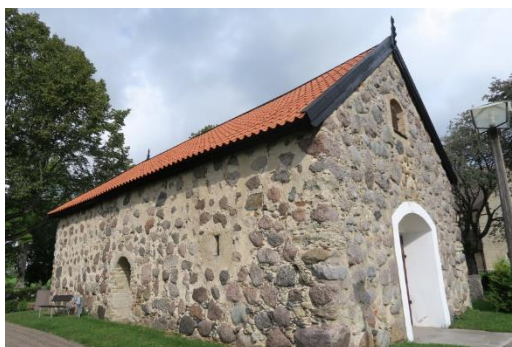
*Från sydöst efter takomläggning.*

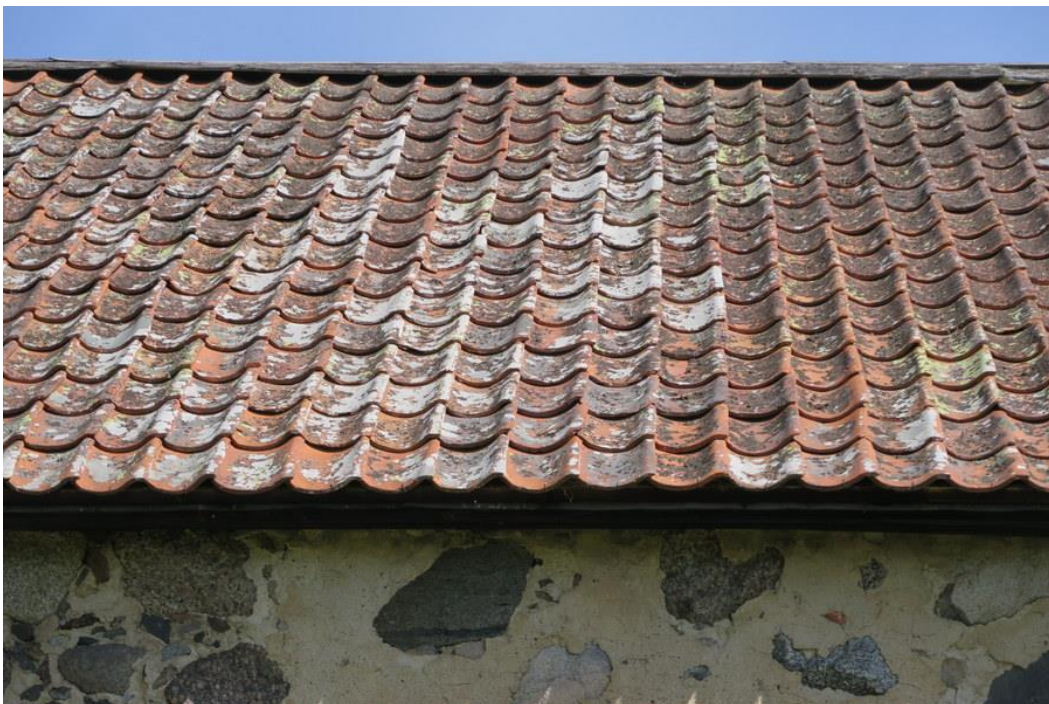
Inga skador på undertaket. Vid återkommande underhåll upplevde personalen att det gamla teglet började bli slitet och ofta fick justeras.

*Befintligt tegel.*

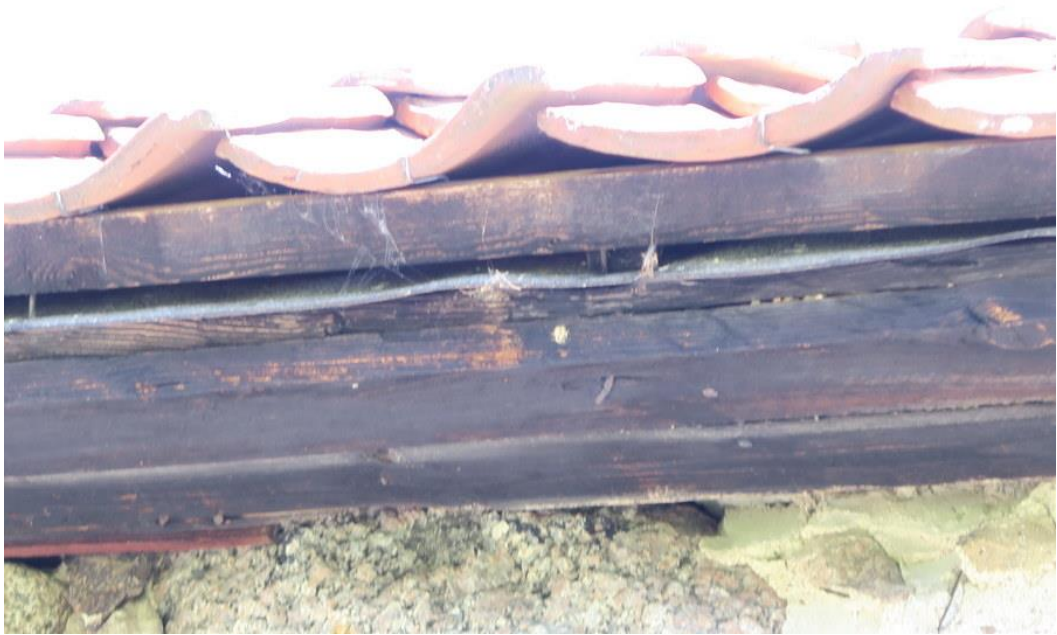
*I takfoten stack takpappen från 1970-talet fram. Före takomläggning.*

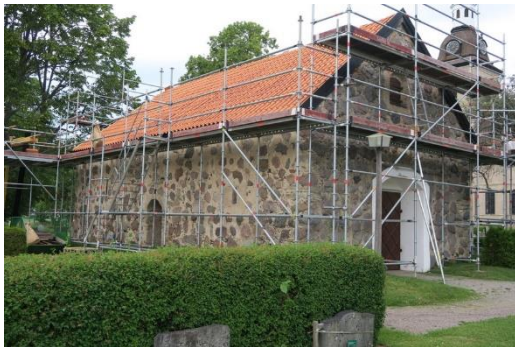
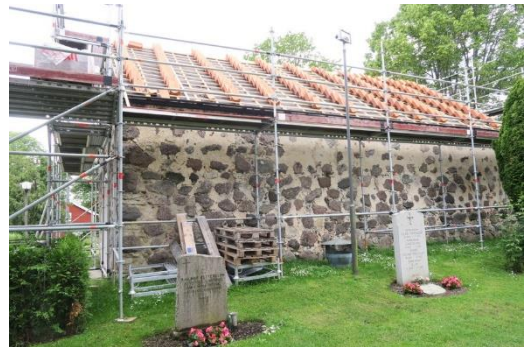
*Södra takfallet är färdigtäckt och arbetet pågår med norra takfallet.*

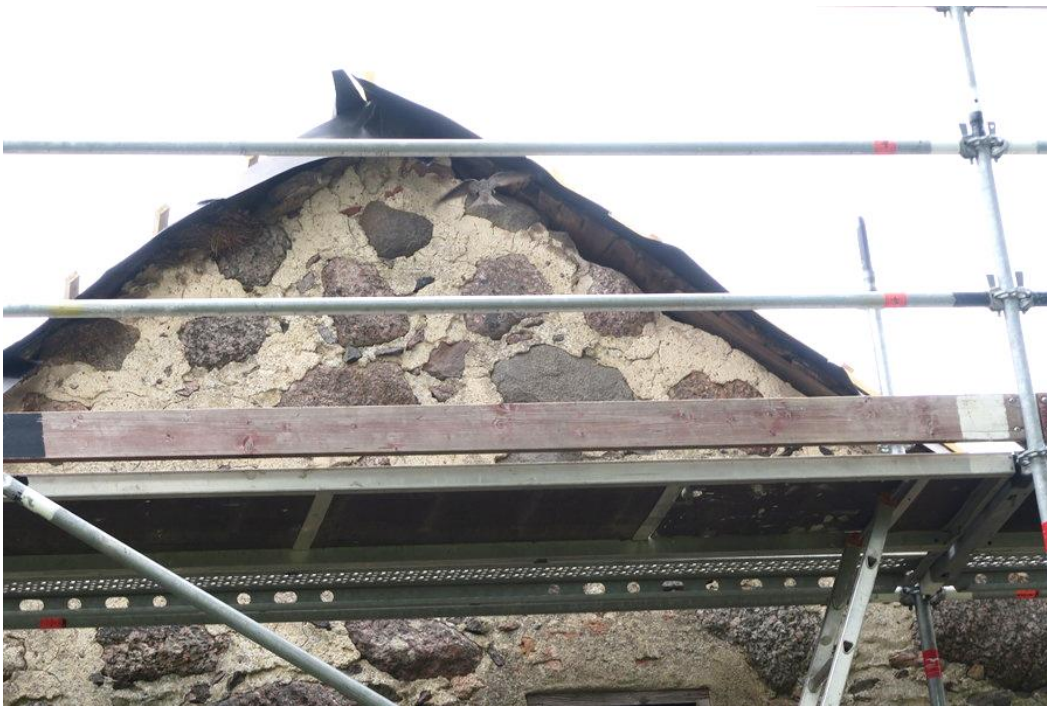
*Vindskivor och täckbräden är bortplockade.*

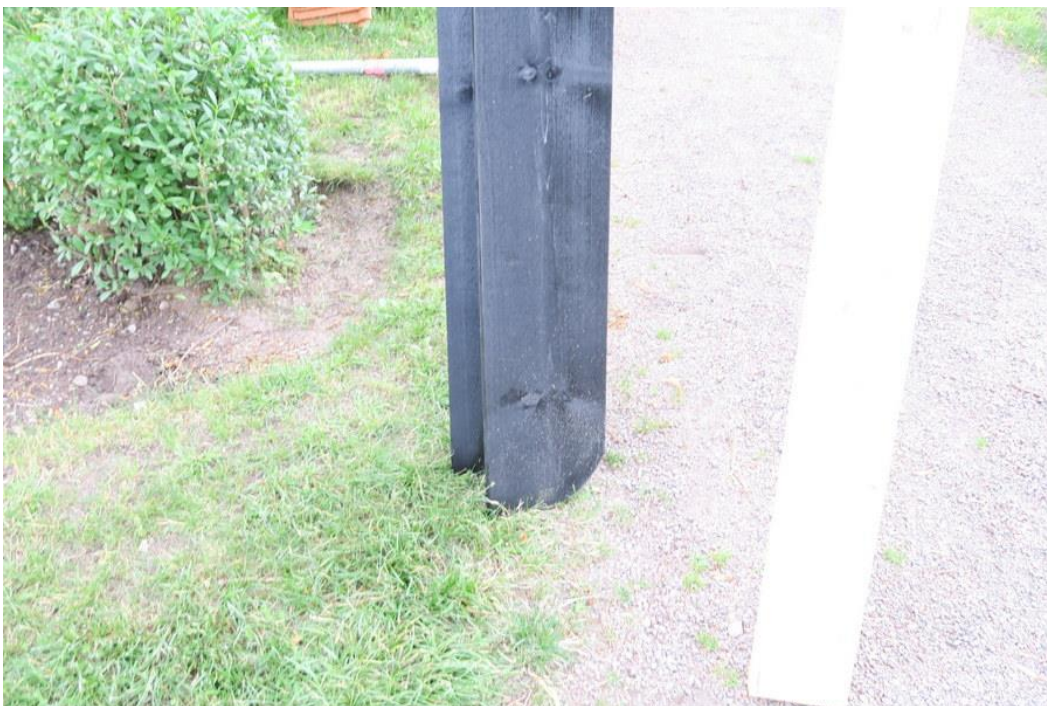
*Nyttillverkade vindskivor där den undre brädan har en rundad avslutning enligt befintligt.*

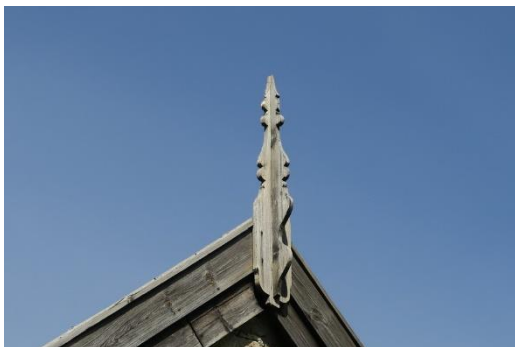
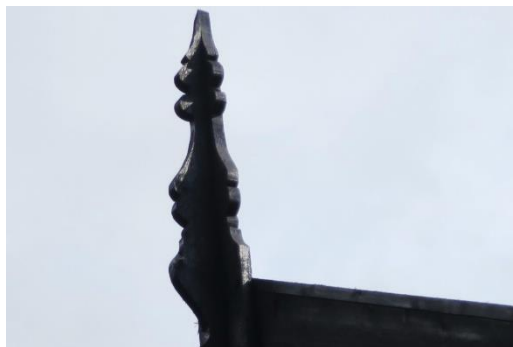
*Dekorationerna på gavelspetsarna nytillverkades. Före, respektive efter takomläggning.*

Nyttillverkning av gavelspetsarnas dekorationer diskuterades inte och det är svårt att avgöra om de behövde nytillverkas. Troligen var de gamla ornamenten från 1970-talet, möjligen 1920-talet.
