Rapport 2021:17

Arkeologisk undersökning i form av schaktningsövervakning

Tillbaka till Lambohovs säteri

Schaktning för fjärrvärme till herrgården

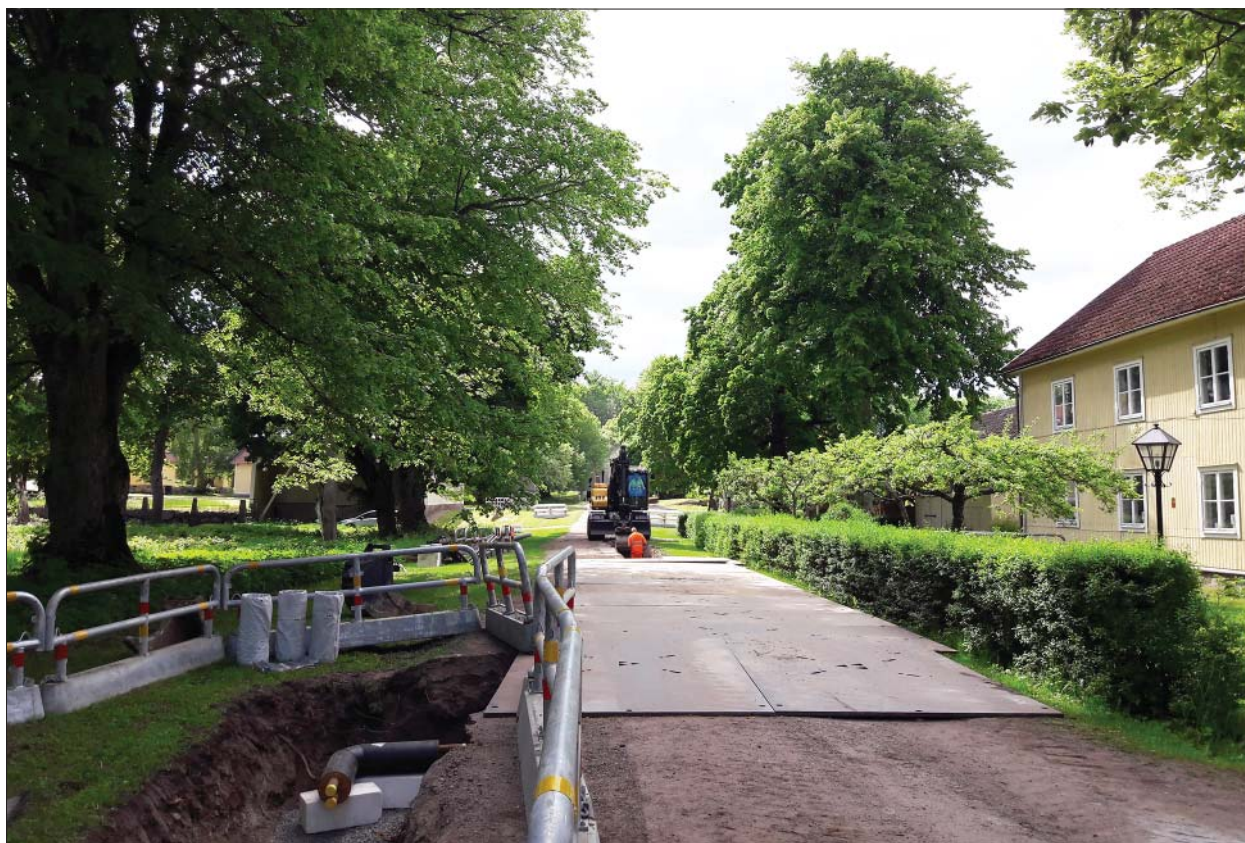
Figur 9. Schaktning pågår vid delsträcka 4. Foto mot V, Linnéa Hernqvist, ÖM.

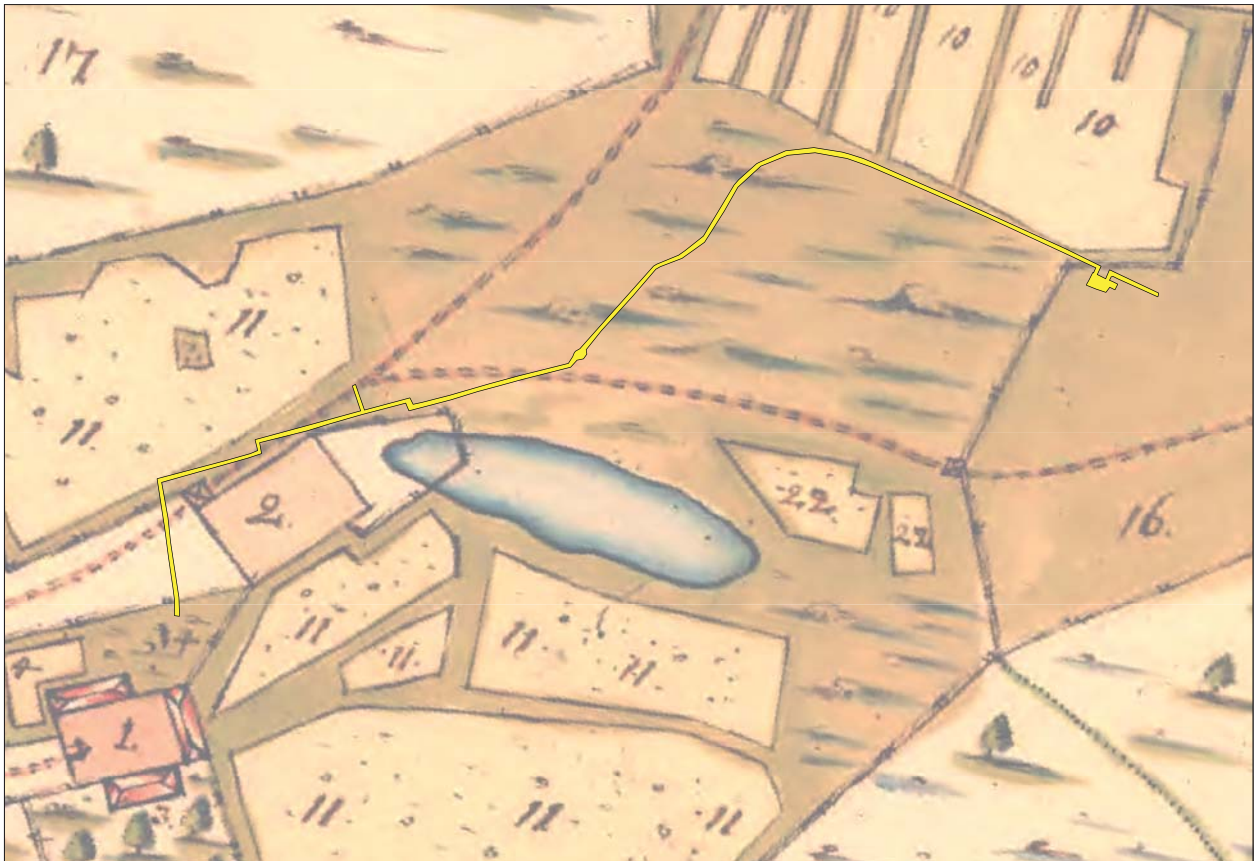
Figur 10. Undersökt schakt över 1717 års karta, rektifierad. Skala 1:3000.

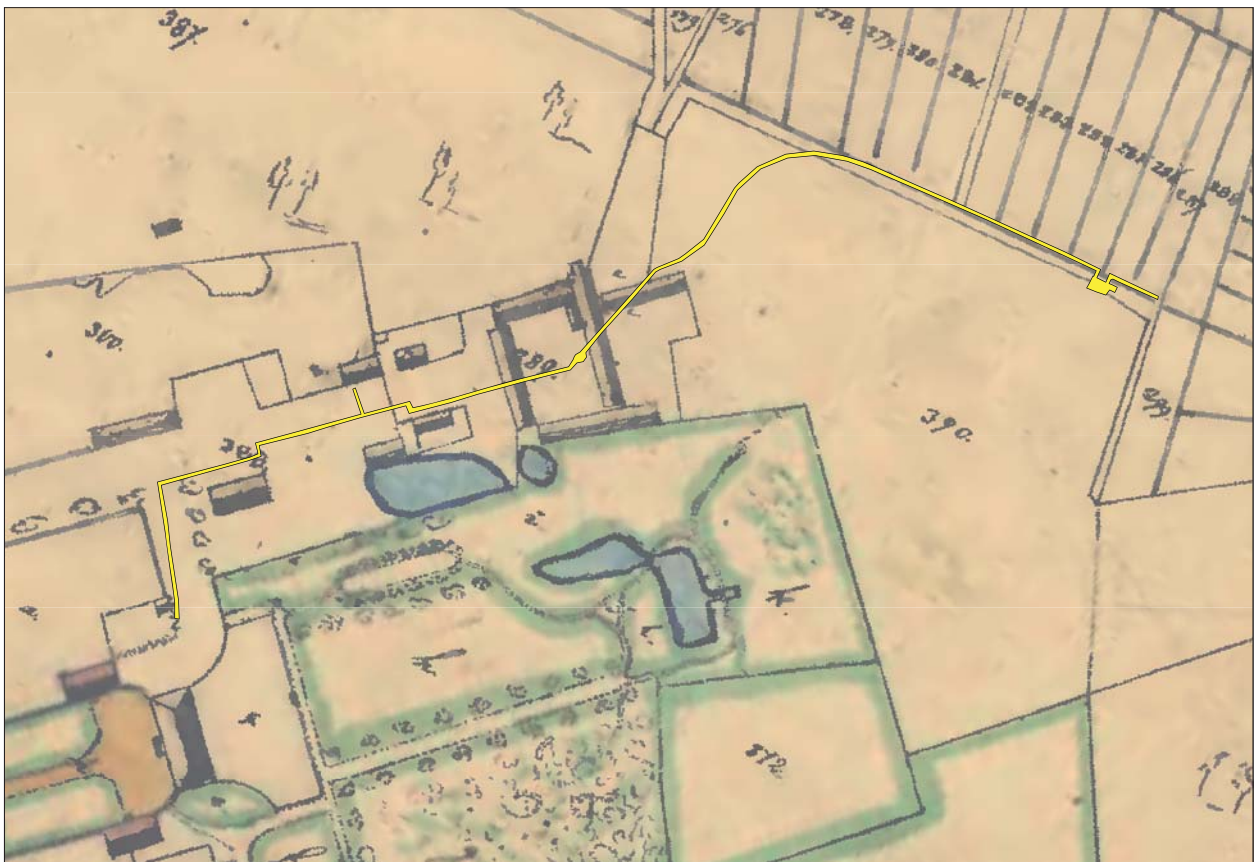
Figur 11. Undersökt schakt över 1843 års karta, rektifierad. Skala 1:3000.

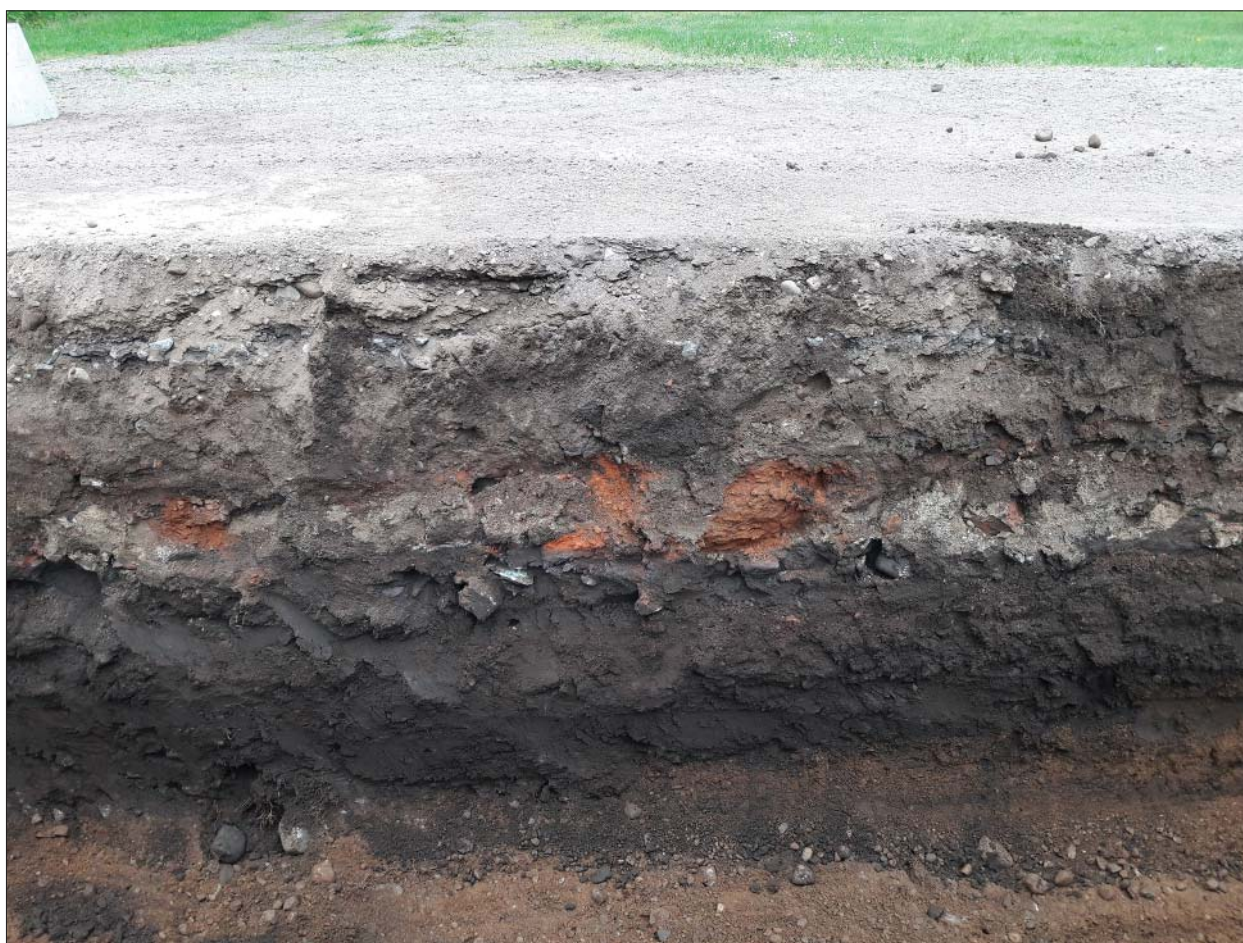
I västra änden av Del 4, under ett raseringslager med tegel, dokumenterades en odlingshorisont som låg infiltrerad ned mot undergrunden och var mer humös än ovan nämnda (figur 12). I lagret hittades ett par kritpipsskaft som kan dateras till 1600-1700-tal. Ett jordprov från lagret analyserades för makrofossilt material men visade sig dessvärre vara dåligt bevarat (Heimdahl 2020).

Figur 12. Stratigrafin i västra delen av Del 4. Under ett raseringslager var en odlingshorisont som innehöll fynd av kritpipsskaft som dateras till 1600-1700-tal. Foto Linnéa Hernqvist, ÖM.

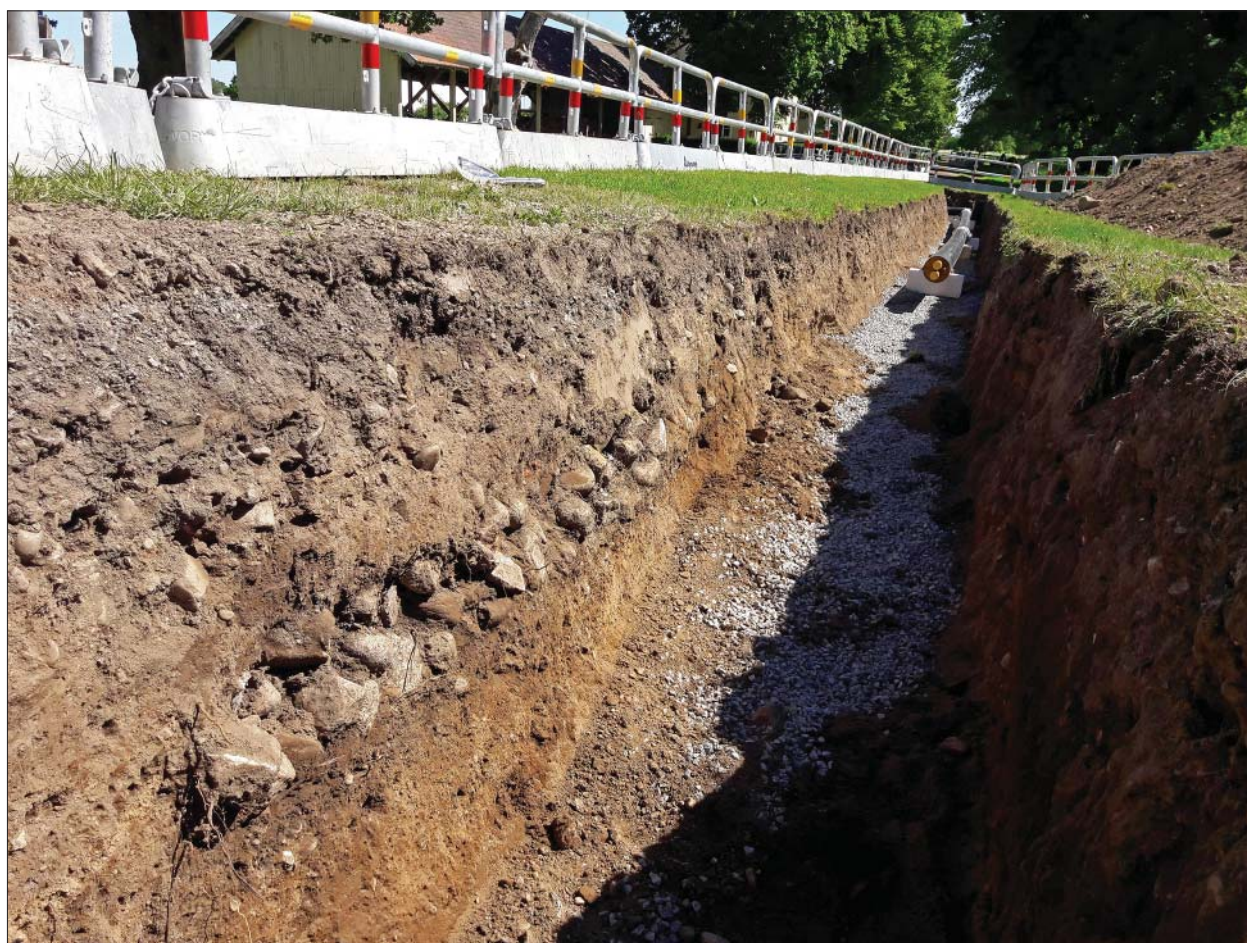
I västra änden av Del 5 framkom en stenläggning/markförstärkning av 0,10 - 0,15 m stora stenar på 0,50 m djup. Stenarna låg flerskiktat och osorterat utan någon synlig struktur. De låg mycket luckert i ett sandigt siltlager som fortsatte ett par decimeter under stenarna och som var infiltrerat mot den underliggande sterilen. Detta parti undersöktes inte i plan utan endast i profil. Stenhorisonten var inte synlig i södra schaktväggen och fortsätter utanför schaktet åt norr och väst.

Mest sannolikt är att stenarna påförts som förstärkning för en väg som gått vid detta parti sedan åtminstone början av 1700-talet. Att de låg luckert pekar även på fyllnad snarare än en stenläggning. Inget i lagret var daterande, men en jämförelse med stratigrafi och djup vid Ritning 6 och 7 gör att det borde sammanfalla med L4/L5, d v s (åtminstone) 1600-1700-tal. Avfallet i jorden pekar på att man har använt sig av gödslad matjord från närliggande odlingar och lagt på. Rester efter granriset under stenarna skulle kunna vara en äldre marktäckning under stenlagret.

Figur 13. Markförstärkning med sten i västra änden av Del 5. Foto mot Ö, Linnéa Hernqvist, ÖM.

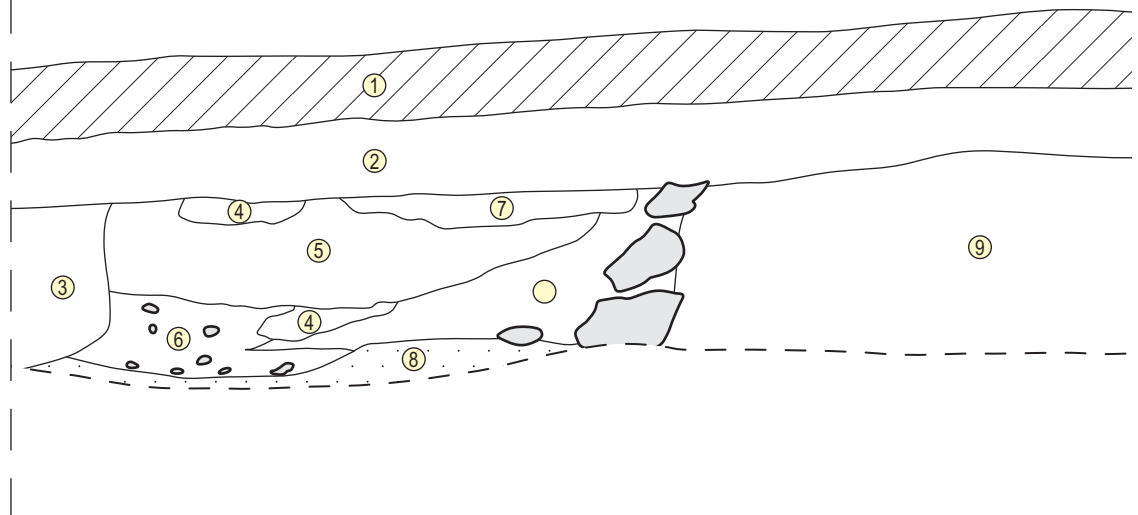
Ritning 4
C290
mot SO

Vid platsen för Ritn 4 syntes stenar i båda schaktväggarna i en nedgrävning. Stenarna var 0,20 - 0,50 m stora, en del hade borrhål/skjutsöm och någon var ev sprängsten. En möjlig tolkning är att schaktet passerat en husgrund med syllsten som i så fall är relativt recent med tanke på stenarnas karaktär. På grund av undersökningens omständigheter är det dock osäkert.
