Fjärrvärme till Borgmästaren

L2010:586

Vadstenagatan 1 / Kv Borgmästaren 1

Tekniska och administrativa uppgifter

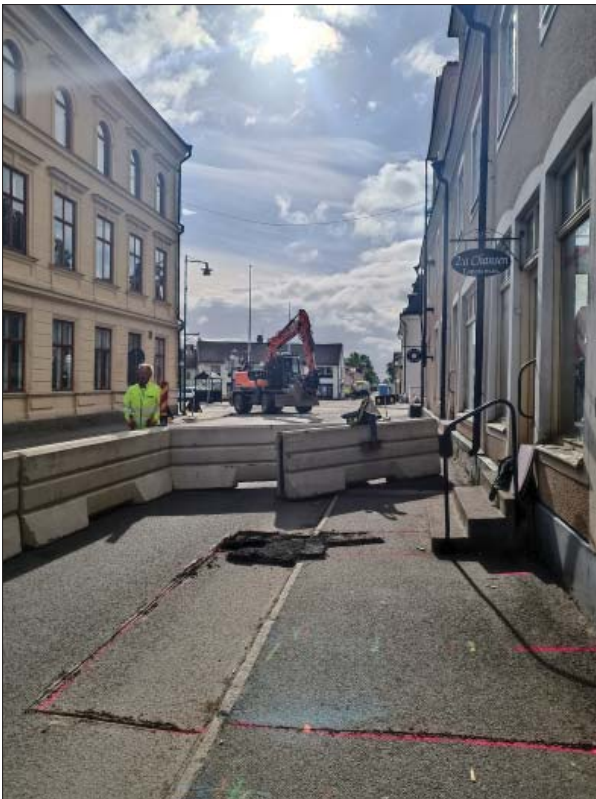
Figur 5. Schaktet togs upp i gatumark och trottoar.
Foto från väster, Helén Romedahl, ÖM.

Schaktet mätte ca 3,7 x 3,0 m och schaktades initialt ner till det djup som krävdes för att frilägga befintlig fjärrvärmeledning som låg på ca 0,6 m djup, se figur 5 - 7. Ner till fjärrvärmeledningen, i schaktets norra del, utgjordes massorna endast av omrörda lager med sand och grus. Notera att kulturlager sannolikt finns bevarade under detta schaktdjup.

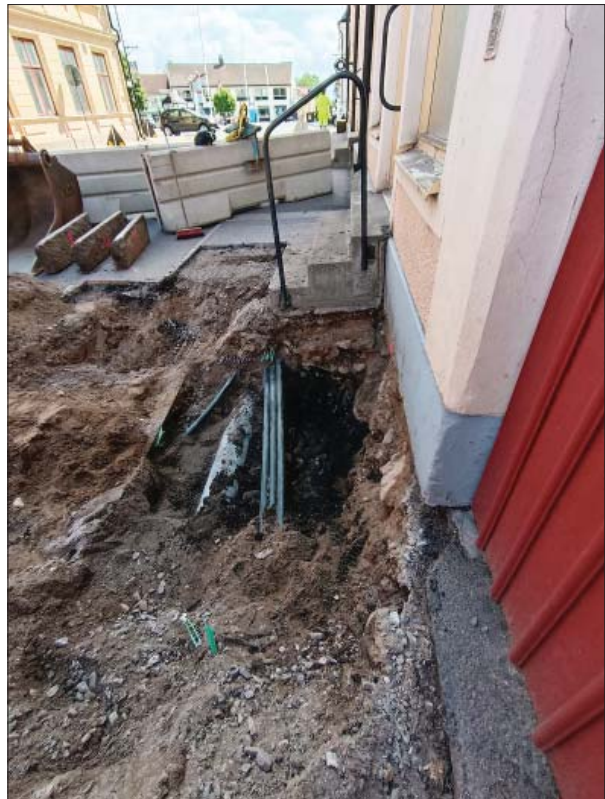
Figur 7. Schaktet var genombrutet av flera ledningar.
Foto från väster, Helén Romedahl, ÖM.

Runt ledningen schaktades sedan en 3,7 x 1,3 m stor yta upp ner till önskat djup, om ca 1,2 m. Schaktet var genombrutet av flera ledningar (figur 7) men kulturlager och konstruktioner var trots detta bevarade. Här nedan presenteras undersökningsresultaten i korrekt stratigrafisk ordning, d v s från de äldsta till de yngsta lämningarna.

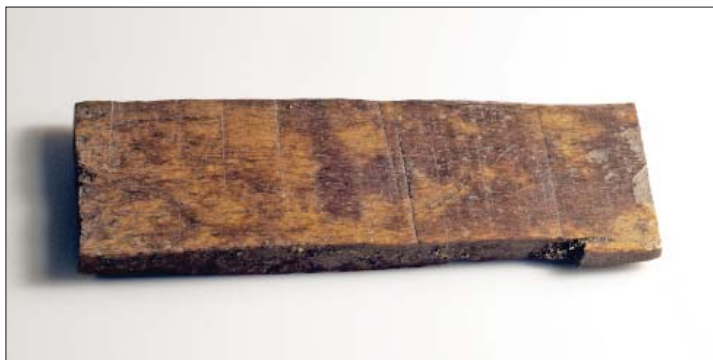
Figur 8. Råämne till en medeltida dubbelkam.
Foto Lasse Norr, ÖM.

Stratigrafiskt äldst var L5 som bestod av mörkbrun lera. Lagret, som började på en nivå om 1,2 m under dagens asfalt, hade en tydlig medeltida karaktär och innehöll bl a träflis och djurben (mat-/slaktavfall). I lagret hittades hantverksavfall i form av ett råämne till en medeltida dubbelkam, se figur 8. Såväl mot schaktbotten som i kontaktytan mot ovanliggande lager fanns fragmenterat trä. Lagret som var ca 0,3 m tjockt tolkas som ett utjämningslager utlagt för exempelvis markberedning och/eller byggnation. Ett djurben från detta

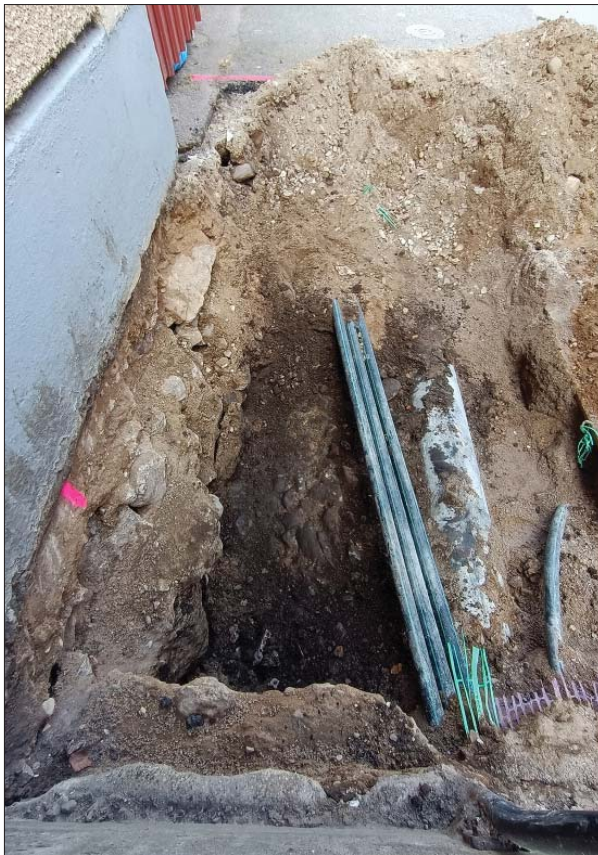
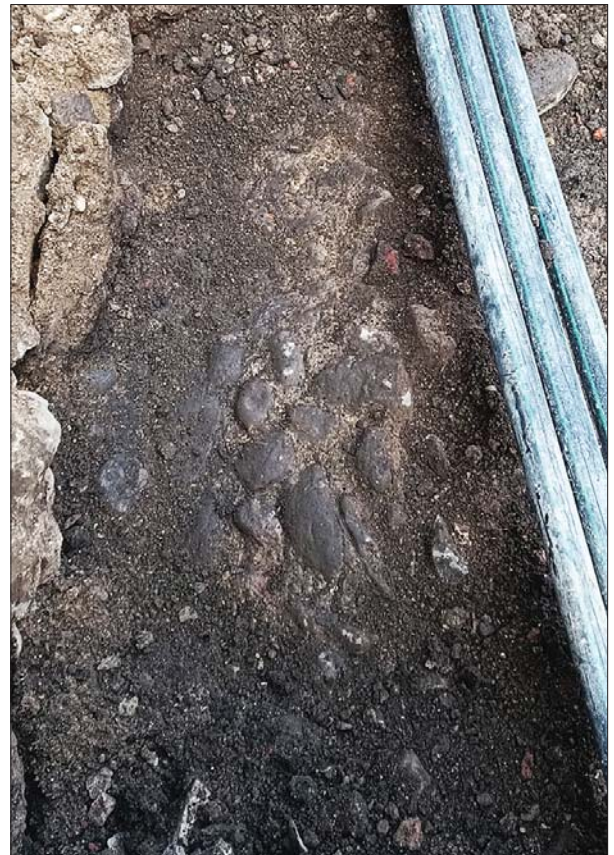
Figur 12 och 13. Den äldre nivån av Vadstenagatan. Foto från öster, Helén Romedahl, ÖM.

Ovanliggande L3 var ett lager med sättsand vilken utgjorde underlag för en kullerstensläggning (L2) se figur 11 - 13.

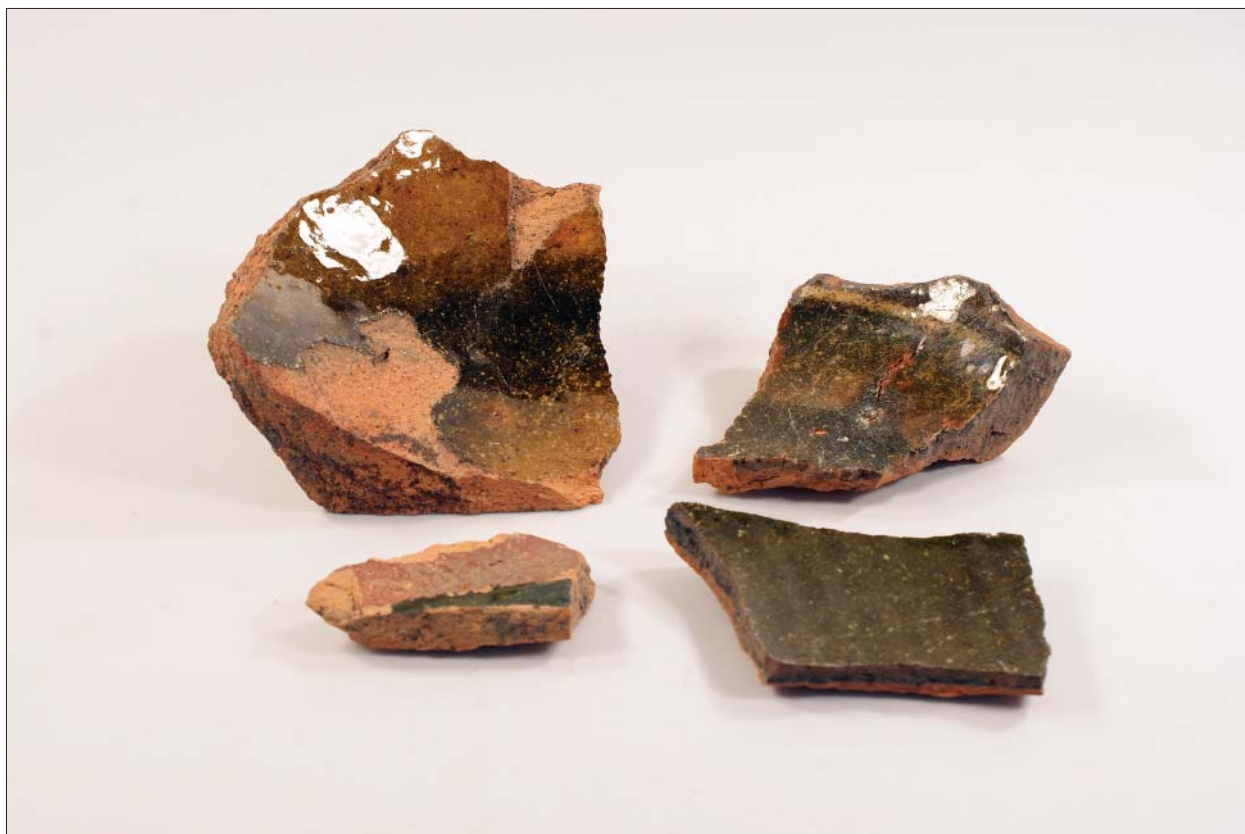
Figur 15. Rödgodskeramik från L1 placerar sig tidsmässigt i ca 1600-tal. Foto Lasse Norr, ÖM.

C4796:	Antal	Vikt(g)	Material	Sakord	Kontext	Anmärkning
1	1	91	Yngre rödgods	Skål	Lager 1	Drejspår i botten. Beige/brun glasyr. Datering: 1600-tal
2	1	47,6	Yngre rödgods	Fat	Lager 1	Mörkgrön glasyr. Datering: 1600-tal
3	2	31	Yngre rödgods	Kärl	Lager 1	Mörkgrön glasyr. Datering: 1600-tal
4	8	141,7	Bränd lera	Lerklining	Lager 4	-
5	1	3,4	Ben/horn	Hantverksavfall	Lager 5	Förarbete till en dubbelkam. Medeltid.
6	18	721	Ben	Avfall	Lager 5	Slakt-/matavfall. KASSERAT

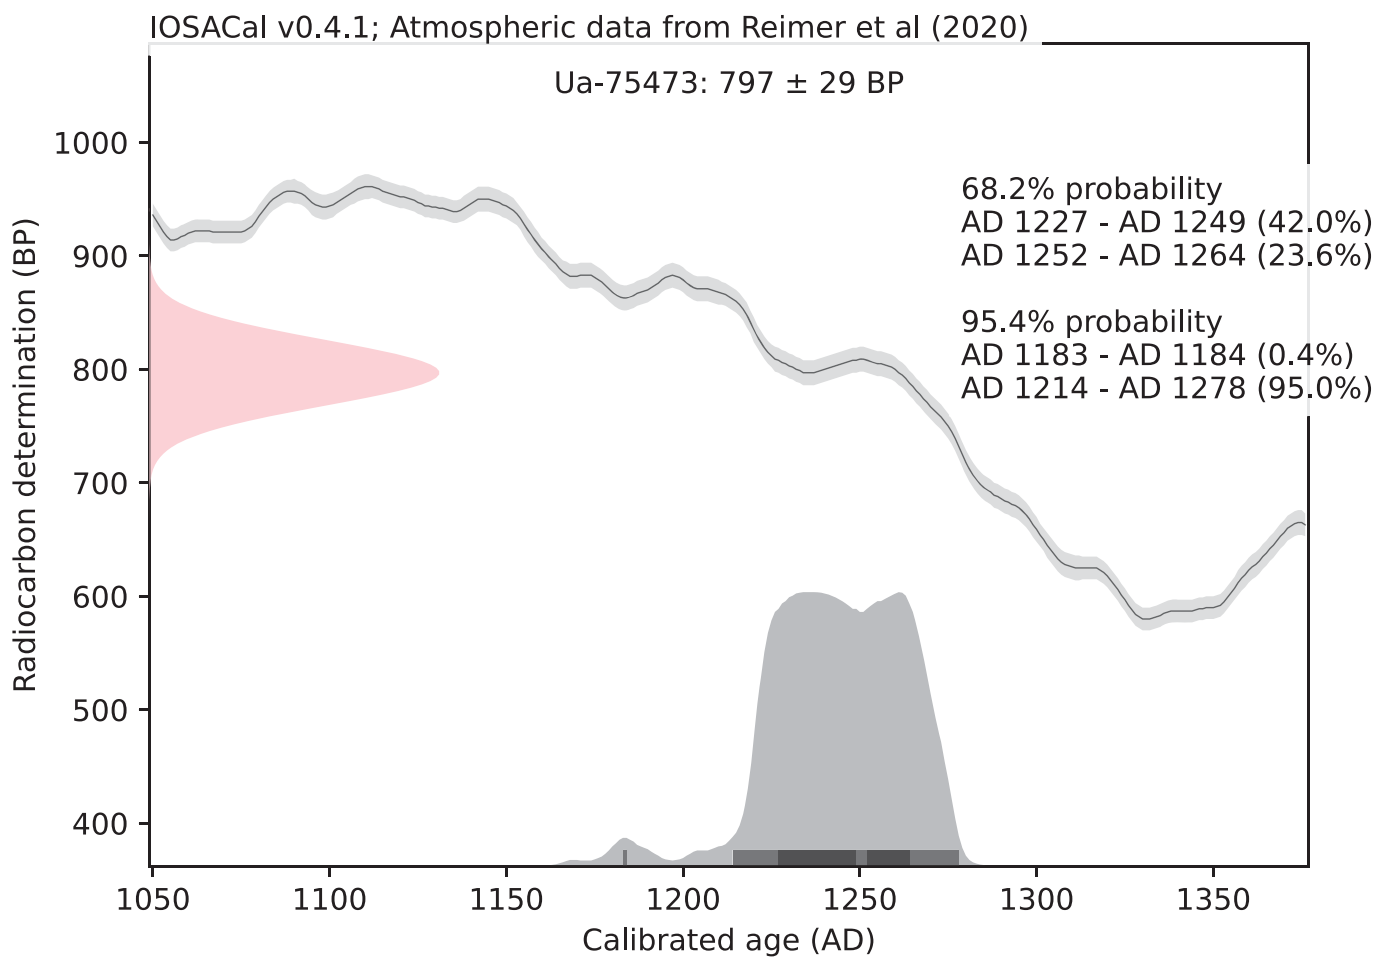
Kalibreringskurvor

Labnummer	Prov	$\delta^{13}\text{C}\text{‰}$ V-PDB	^{14}C ålder BP
Ua-75473	Vadstenagatan 1, Skänninge, Lager 5	-22,5	797 ± 29
