Slukhål utanför Hamlet

L2011:4081

Storgatan

ISSN 1403-9273
Rapport 2022:37

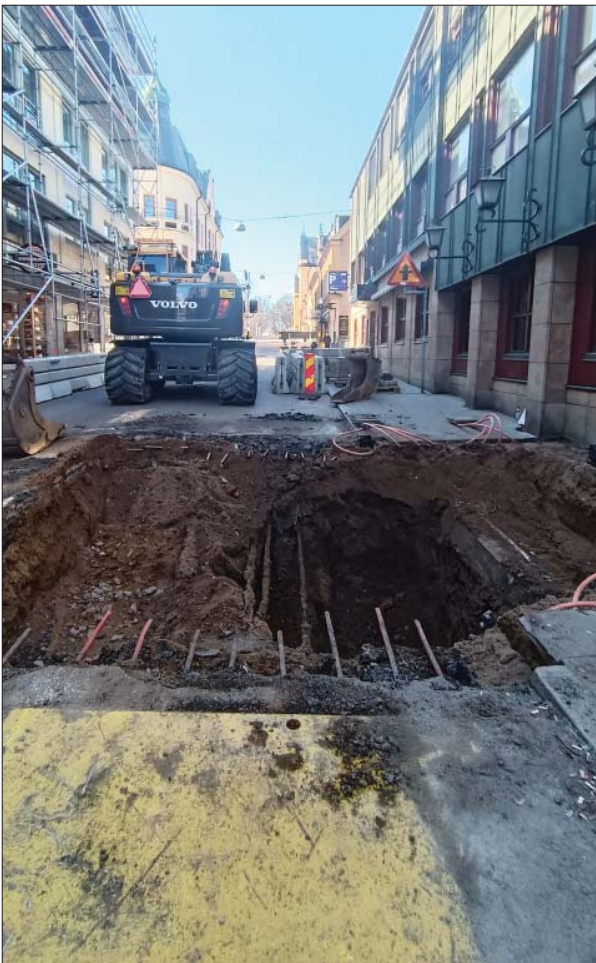
Figur 6. Schaktet var genombrutet av ett flertal ledningar. Foto från öster, Helén Romedahl, ÖM.

Gräv djupet uppgick till drygt 2 m och det visade sig att schaktet var genombrutet av ett stort antal ledningar i såväl öst-västlig som nord-sydlig riktning. I schaktets östra kant fanns emellertid en välbevarad kulturlagersekvens. Denna beskrivs här nedan i korrekt stratigrafisk ordning, från det äldsta till det yngsta. Ovan den sterila sanden, som framkom på ett djup om ca 1,5 m under dagens asfalt, följde ett ca 0,3 m tjockt lager (L1) som bestod av brungrå lera vilken innehöll enstaka tegelkross och djurben samt en röd kalksten. Det djurben som tillvaratogs från lagret kunde med hjälp av ^{14}C -analys dateras till 1323–1431 e Kr (Ua74862, 2 sigma). I lagret syntes en större sten – eventuellt en syllsten. I sammanhanget ska nämnas att det i schaktmassorna noterades en hel del stora stenar – ungefär i linje med den sten som låg i sektion. Detta kan röra sig om spåren

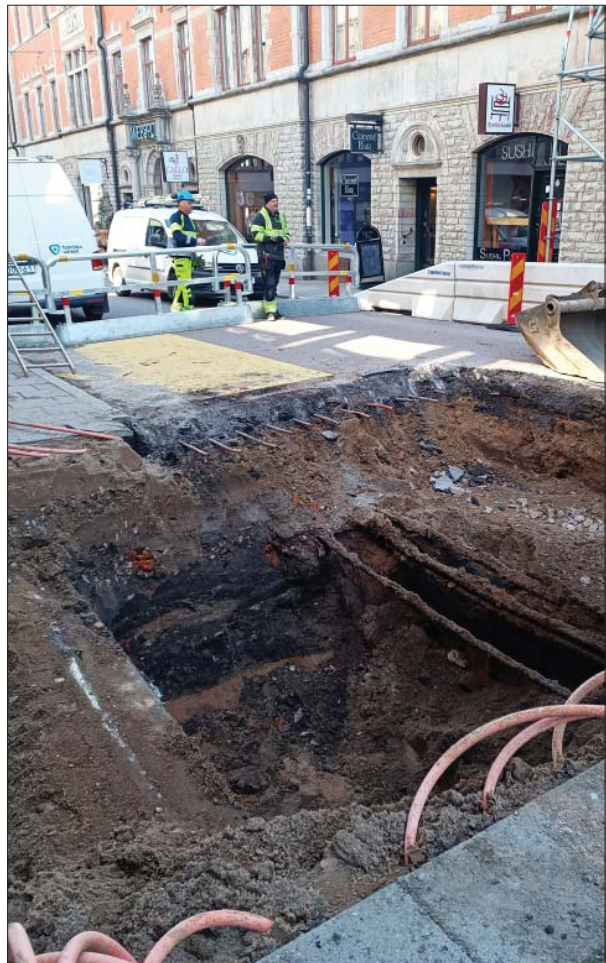
Figur 7. En bevarad kulturlagersekvens i öster. Foto från väster, Helén Romedahl, ÖM.

Nästa skikt, L2 och L3, utgjordes av tunna (ca 0,06 m tjocka) leriga bruna och gråa lager där L2 kan vara rest efter kraftigt nedbrutet trä. I kontaktytan mot underliggande L1 syntes en lins med träkol samt fyra eventuellt något skörbrända stenar.

Lager 4 och 5 var ca 0,1 m tjocka och liknande underliggande L2 och 3 men innehöll också komponenter av tegelkross och kolstränk. Nästa stratigrafiska nivå, L6, utgjordes av homogen, ren sand. Sanden överlagrades av ett upp emot 0,2 m tjockt sotigt lager med mörkgrå sandig lera, L10. På samma stratigrafiska nivå fanns L7 som liknade L10 men var mindre sotigt. Sista lagernivån (L8), innan recenta bärlager, utgjordes av brungrå, något siltig lera som innehöll raseringskomponenter med tegelbrockor och klumpar med kalkbruk.

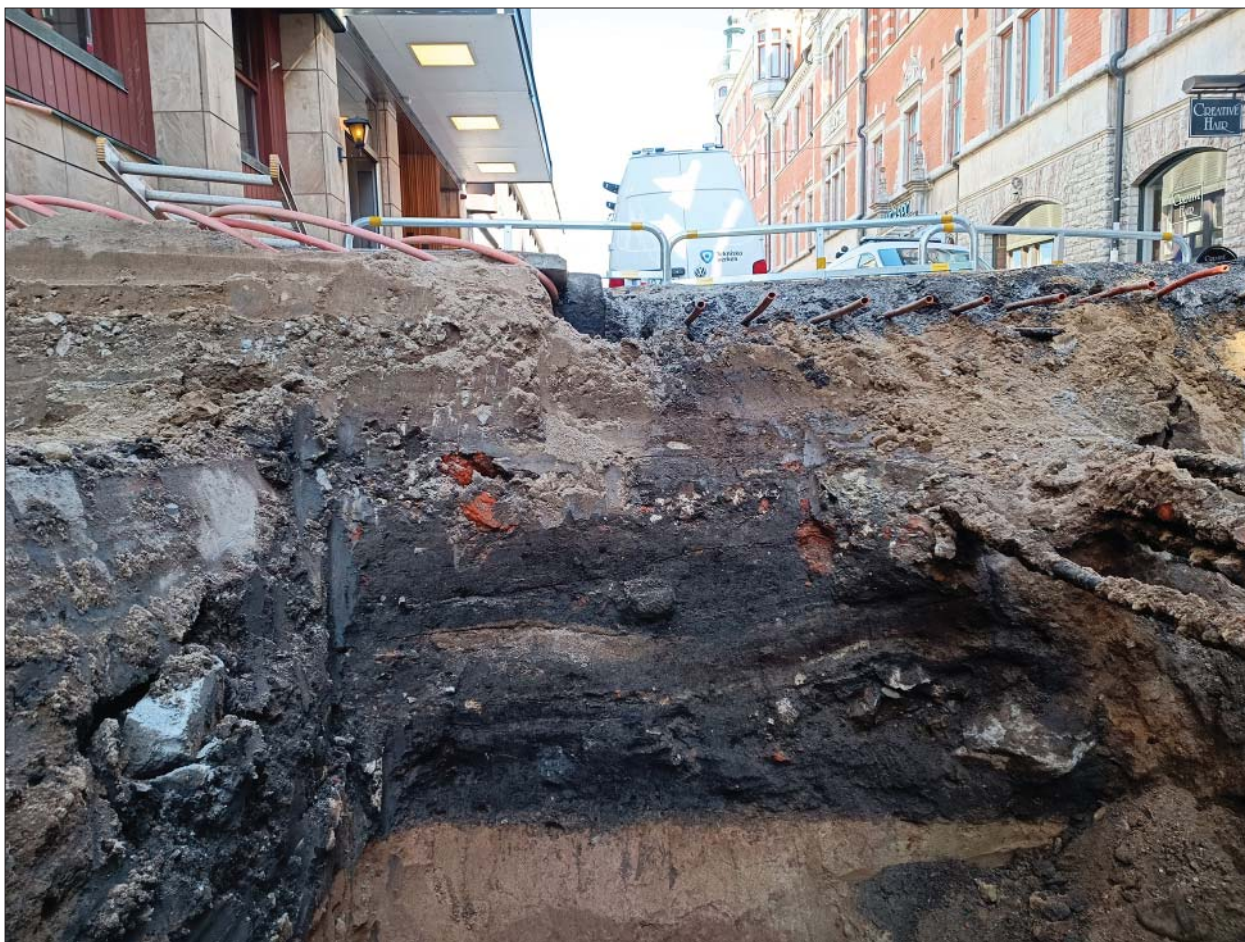
Figur 8. Lagersekvensen, detalj. Fotot från väster, Helén Romedahl, ÖM.

Lager 1 tolkas som ett av de ursprungliga matjords-/odlings-/planeringslager som bl a dokumenterats i närbelägna Apotekaregatan (Romedahl 2021). De nästföljande nivåerna L2-L5 utgör sannolikt mycket komprimerade rester efter bebyggelsenivåer bl a i form av nedbrutet trä (golv?). Ovan bebyggelsen följer sedan vad som troligen är äldre gatunivåer av Storgatan – utlagd någon gång under 1650-talet, här bl a i form av ett lager med sättsand, dock utan bevarade stenläggningar.
