# Domkyrkogatan och Hospitalsgränd

L2011:4081

Typ av undersökning Arkeologisk undersökning i form av schaktningsövervakning

Rapport 2022:22

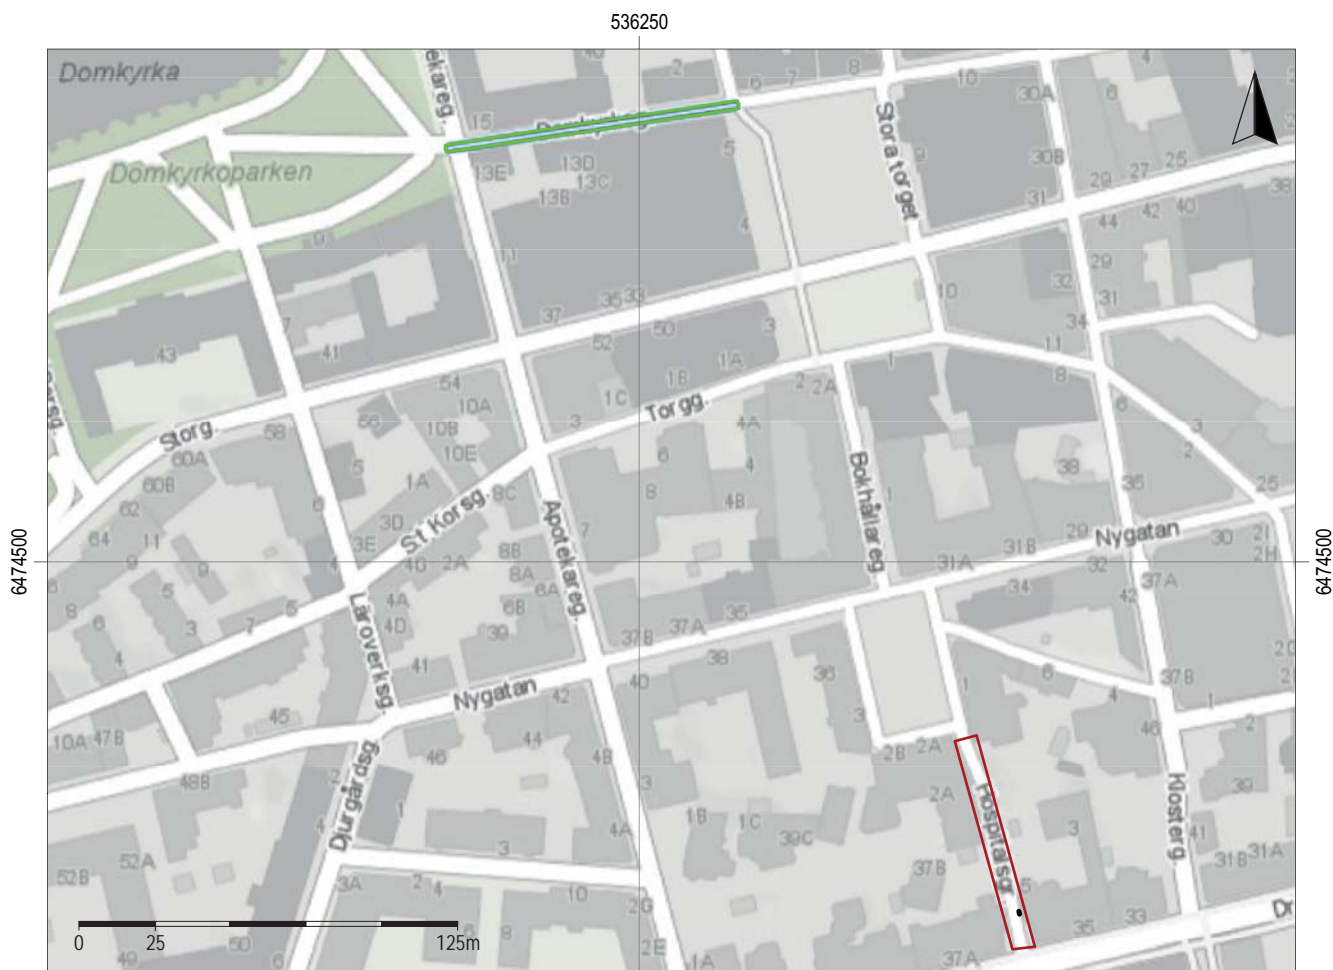
Figur 3. Schakten i Domkyrkogatan (grönt) och Hospitalsgränd (rött) mot bakgrund av adresskarta över Linköpings stad. Skala 1:2500.

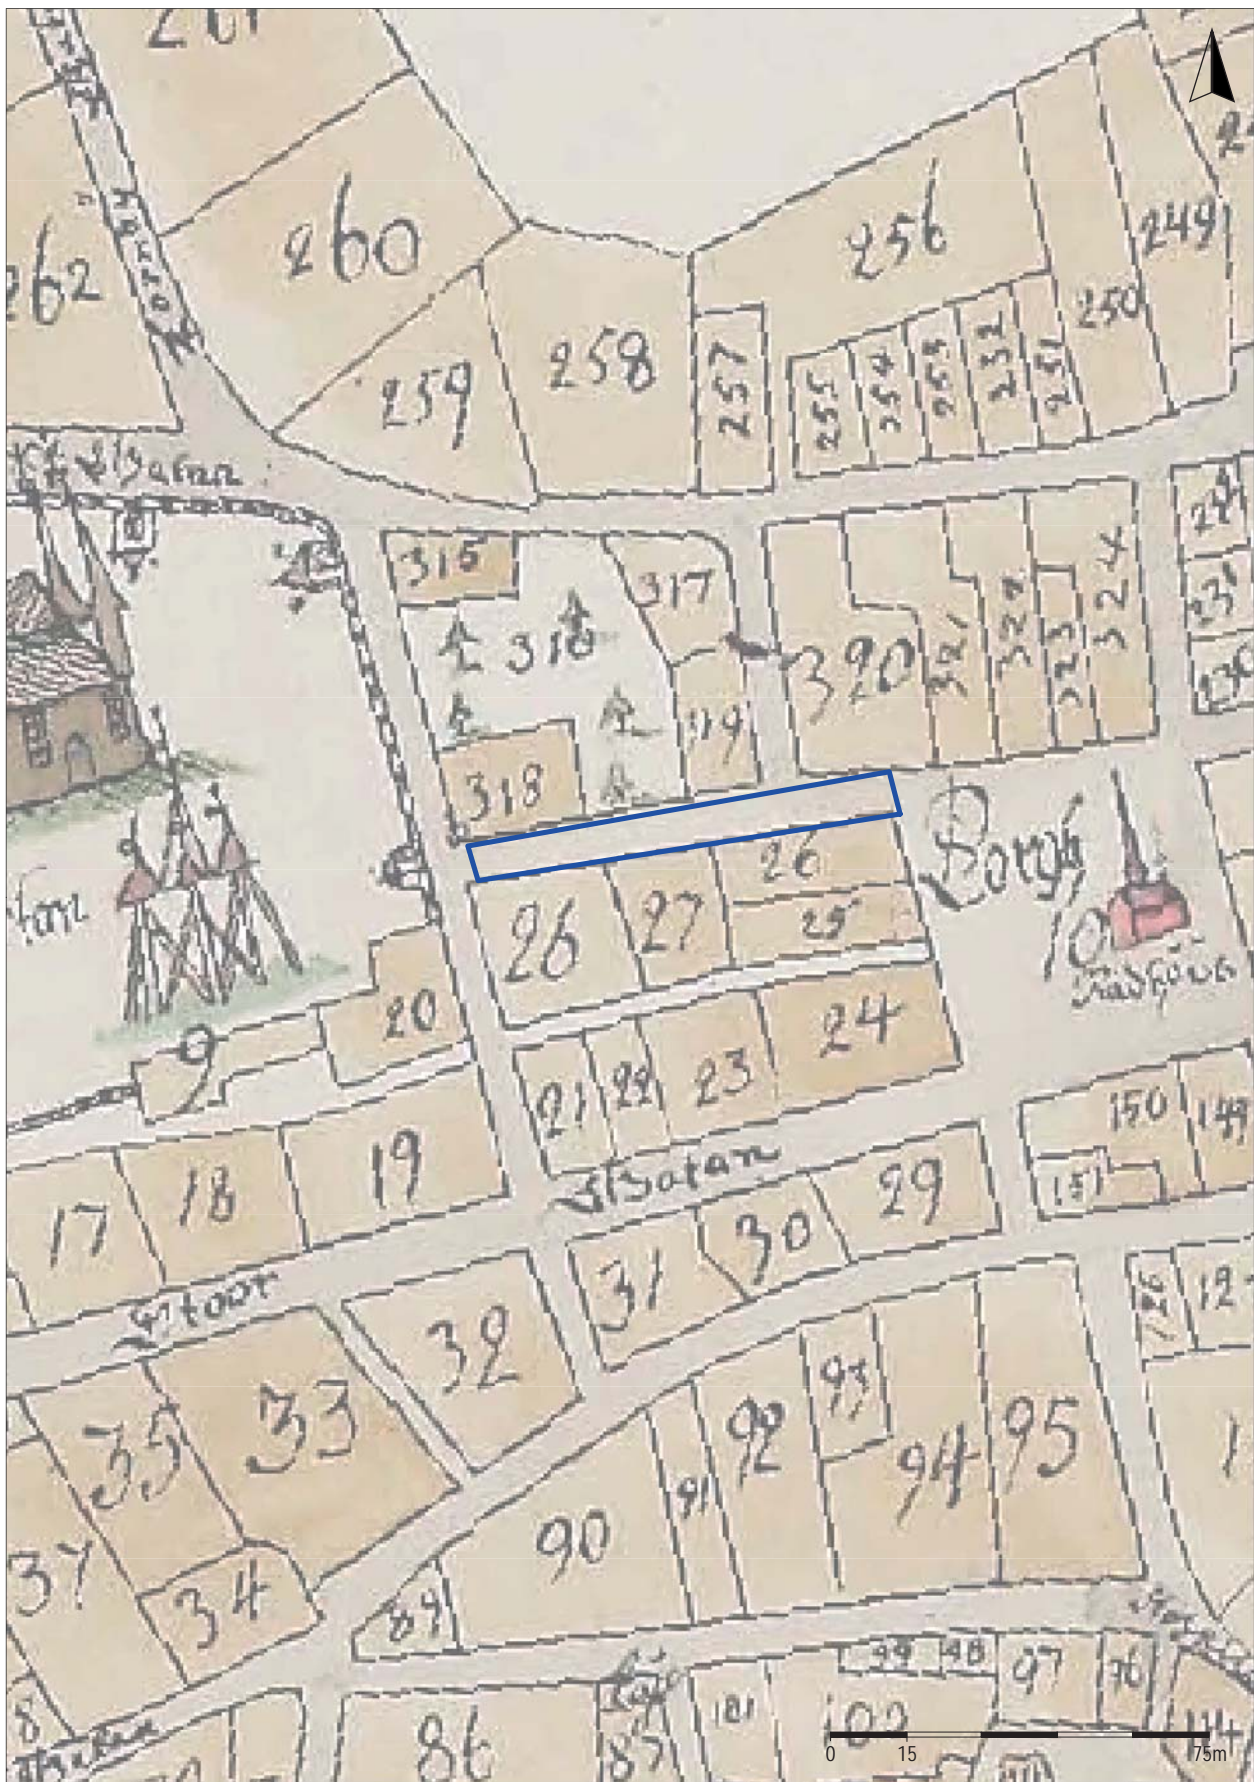
Figur 6. År 1696, (liksom idag), utgör Domkyrkogatan (blå markering) en passage mellan torget och domkyrkoområdet, efter ett beslut i rådstugan 1659. Skala 1:1500.

På 1696 års karta illustreras att Domkyrkogatan, då liksom nu, utgör en passage mellan Stora Torget och Domkyrkoområdet, se fig 6. Där framgår också att gatan omges av sju stycken stadstomter (två med samma numrering, nr 26). Tomt 316 var "jägmästare Barkmans trädgård". Denna kom inte att bebyggas förrän i början av 1700-talet (Tagesson 2002:380). Trädgården angränsade till en tomt som enligt kartbeskrivningen var borgmästare Johan Nordmans ladugård. Borgmästaren tycks även ha ägt två tomter längs gatans södra del (se tabell nedan).

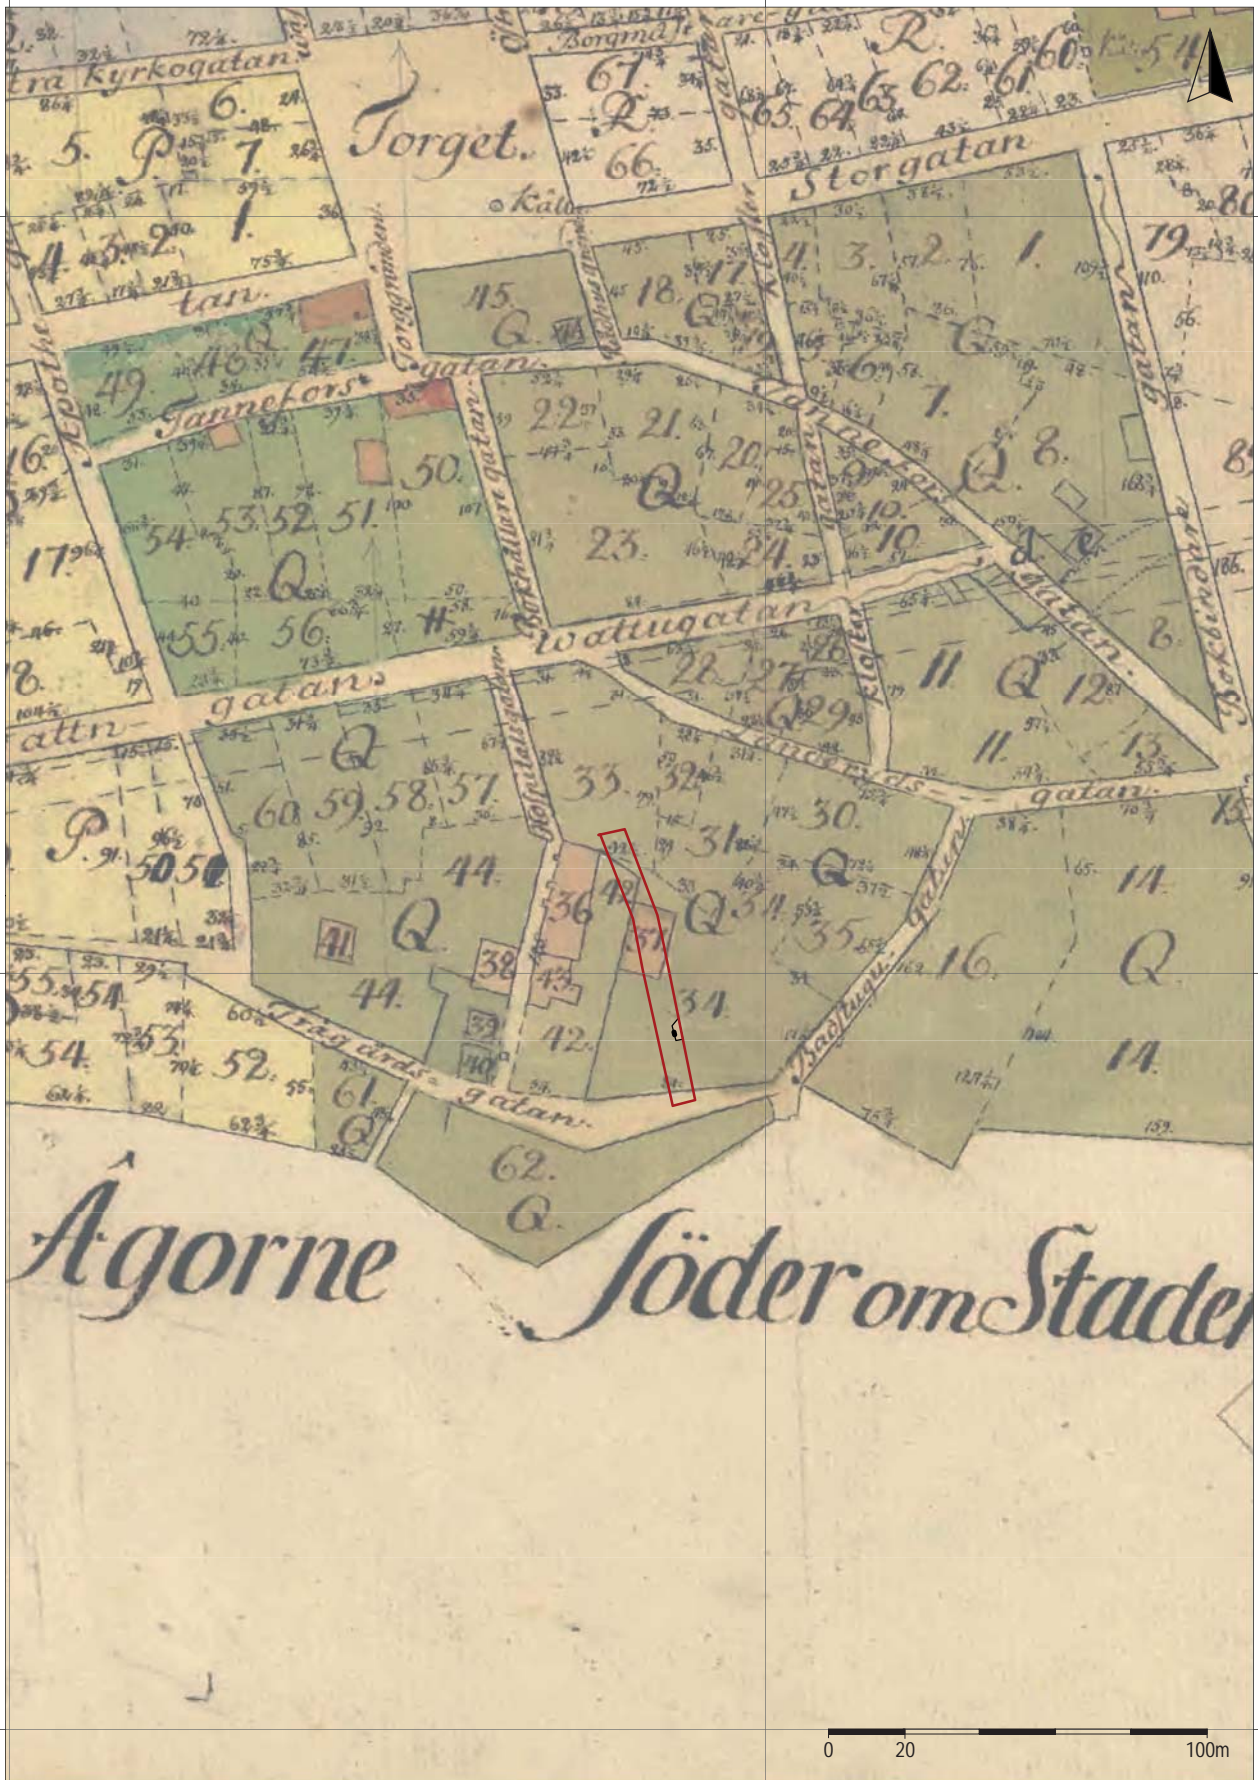
Figur 10. Schaktet mot bakgrund av 1757 års karta. Skala 1:2000.

På stadskartan från 1757 visas att ungefär halva schaktsträckan ligger inom tomt 34 om vilken det bl a står att läsa ”tomt som hospitalet nyttjar till husbyggnad och kålgårdar”.

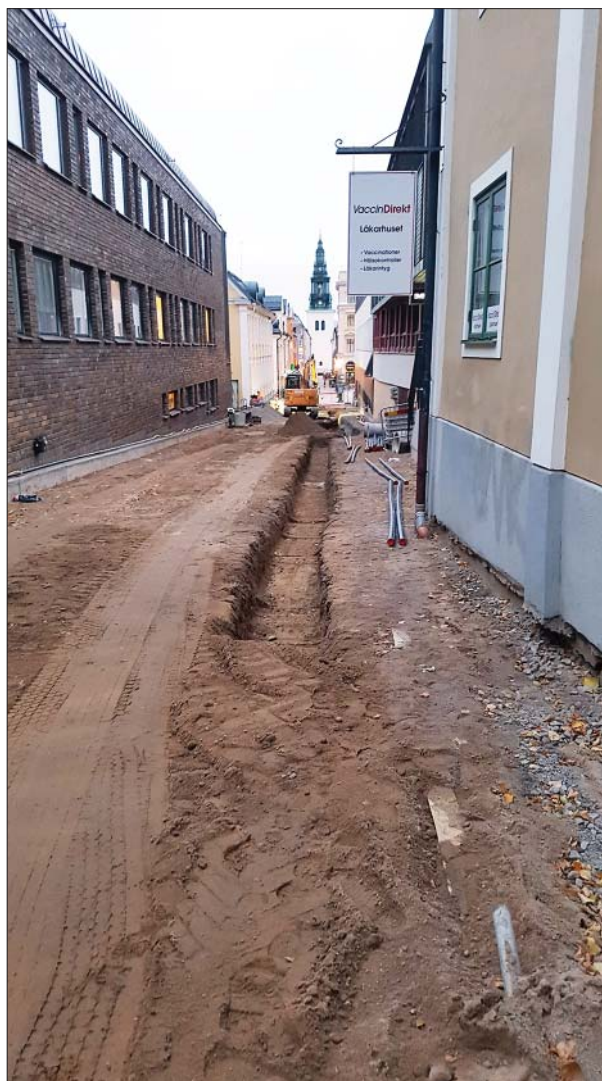
Figur 11. Schaktet i Domkyrkogatan. Längst bort i bilden syns Stora torget och S:t Larskyrkan. Foto från väster, Helén Romedahl, ÖM.

I Domkyrkogatan låg schaktdjupet i allmänhet på 0,7 m, men på vissa punkter uppgick det till drygt 1 m. I schaktet på Domkyrkogatan berördes endast recenta utfyllnadsmassor med sand och grus. Inget av antikvariskt intresse fanns inom befintliga schaktdjup. Ett av syftena med aktuell schaktningsövervakning var att klargöra om stadslagren från medeltid och historisk tid (L2011:4081) fanns bevarade inom undersökningsområdet. Resultatet av undersökningen visade att det inom befintligt schaktdjup på 0,7 m inte fanns något av stadslagret bevarat. Man ska emellertid vara medveten om att bevarade konstruktioner och kulturlager mycket väl kan framkomma under detta djup.

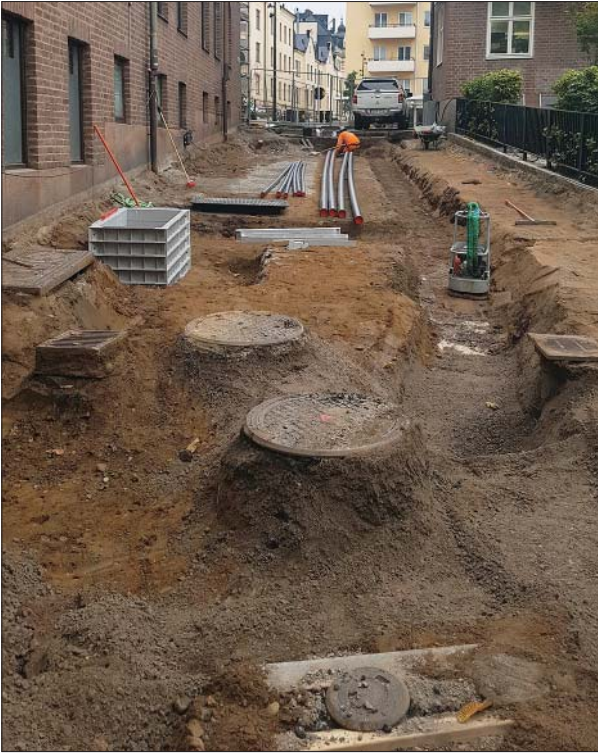
Figur 13. Ledningsdragnings i gränden. Foto från norr, Helén Romedahl, ÖM.

I Hospitalsgränd var en majoritet av schaktsträckan genombruten av diverse ledningsdragningar, såväl längs med huskropparna som mitt i gatan, se fig 12–13.

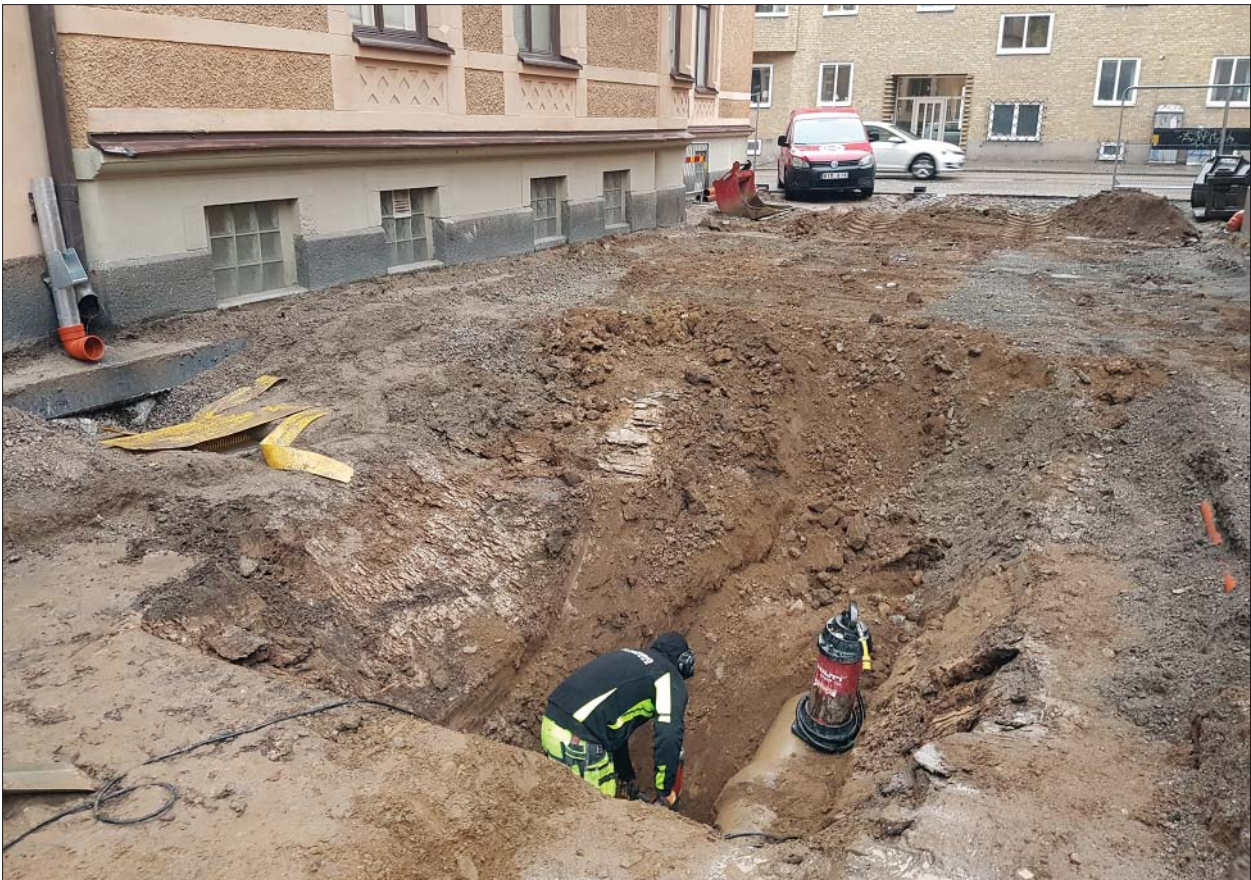
Figur 14. Det parti av gränden där det fanns ett bevarat kulturlager. Foto från norr, Emma Karlsson, ÖM.

Vid ett kortare parti vid grändens östra sida fanns ett bevarat kulturlager, se fig 14 samt Bilaga 1. Lagret, som framkom på en nivå om knappt 0,4 m under dagens markyta, utgjordes av gråbrun sandig lera som innehöll enstaka kol. Från lagret som tolkas som ett äldre matjordlager samlades jord och ett djurben in för makroskopisk respektive  $^{14}\text{C}$ -analys, se Appendix 1 och 2. Den makroskopiska analysen visade på innehåll av bl a kärnor av skalkorn och råg men troligen har den inte odlats inom hospitals-/klosterområdet utan införskaffats utifrån. Det djurben som tillvaratogs från lagret har med hjälp av  $^{14}\text{C}$ -analys daterats till 1267 – 1380 e Kr (Ua-73808, 2 sigma) och sammanfaller därmed tidsmässigt med det närliggande klostret.

Under lagret följde sedan den orörda markhorisonten på ca 0,6 m djup.

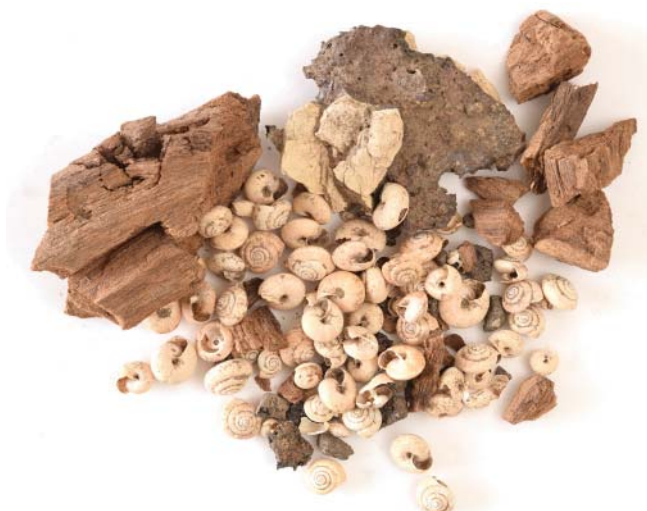
**Figur 2.** Mollusker, trä och slaggliknande materil i prov 2.

organiskt material samt en stor mängd mollusker (figur 2). De flesta arter har troligen levt i en fuktig miljö som inte riktigt passar in i en odlingsjord. Något slaggliknande material fanns även i provet, eventuellt någon form av fett (figur 2).
