# Fiberkabel till Herrestads kyrka

L2009:9564 och L2022:9130

Herrestads kyrkogård och bytomt  
(Herrestad 13:2, 16:1 och S:1)

Vadstena kommun

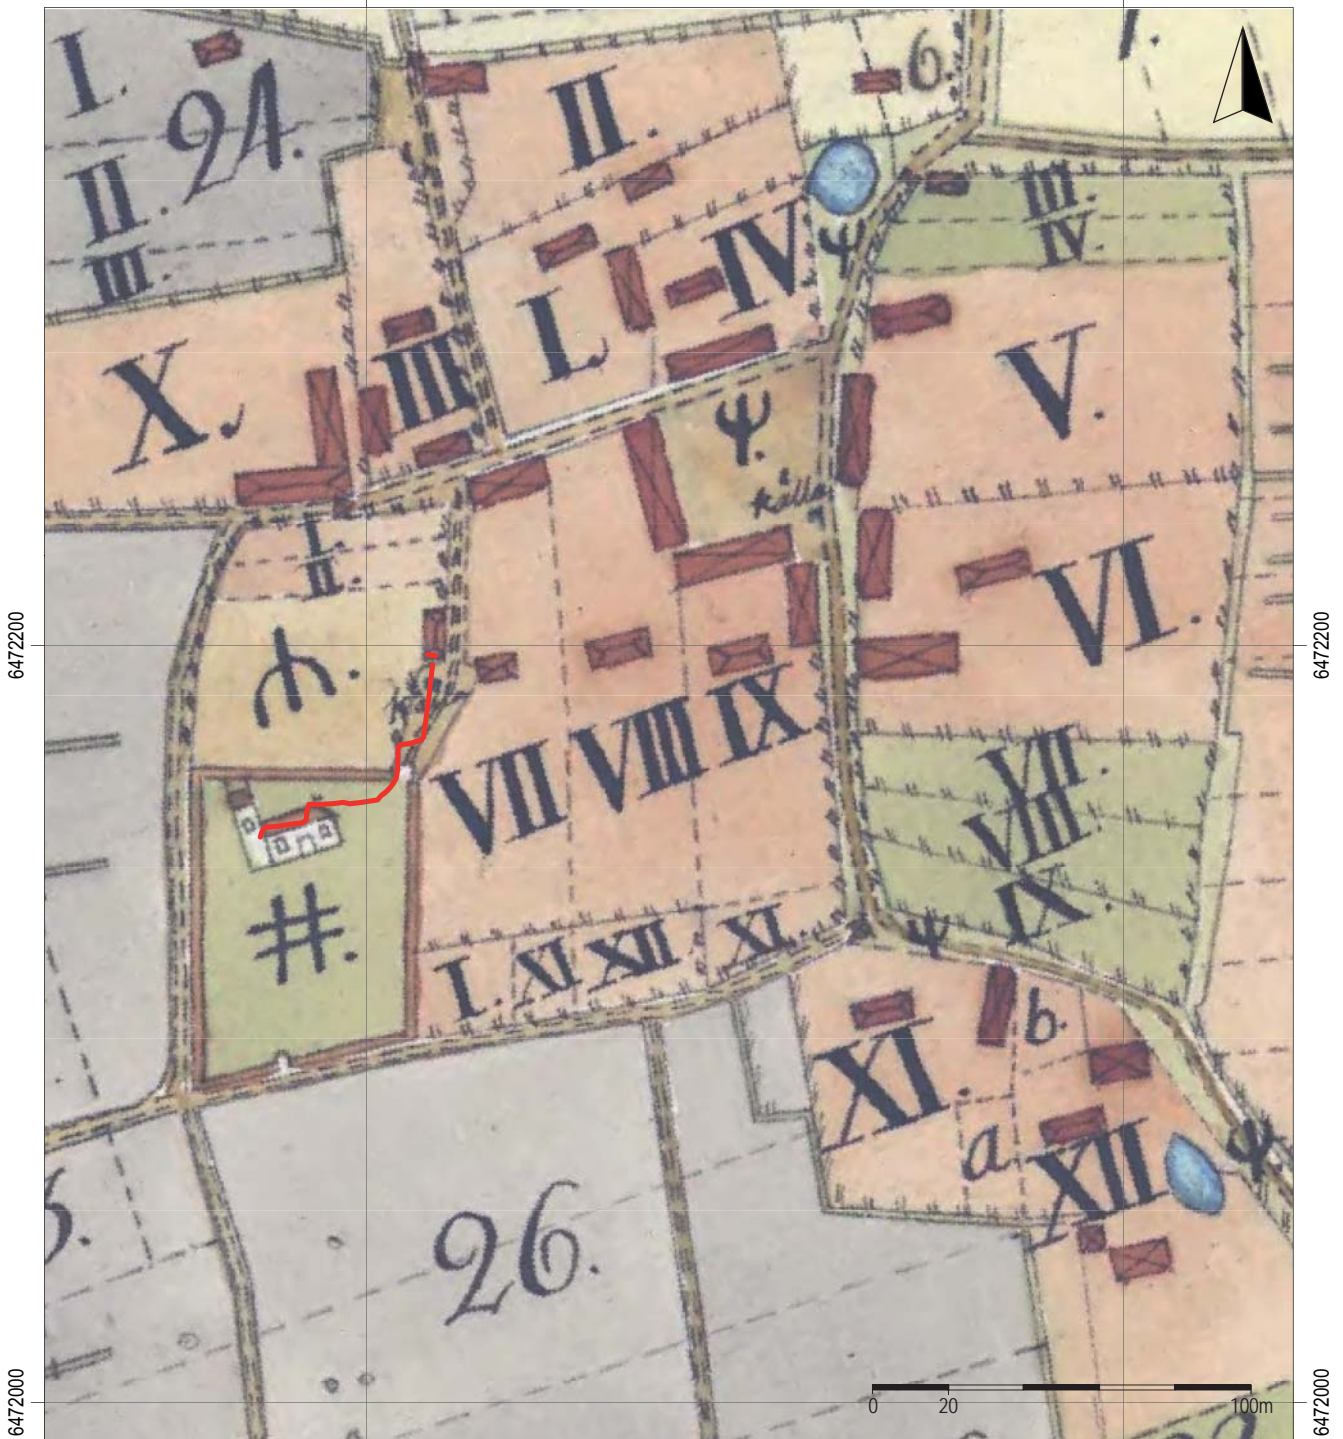
Figur 3. Rektifierat utsnitt ur storskifteskartan från 1767-1768 (LMS D33-3:4) med det aktuella schaktet markerat som en röd linje. Utsnittet visar bytomten. Centralt finns torget med en källa. Ytterligare en källa finns markerad på vägen till kyrkan. Skala 1:2000.

Schakt 2 omfattade sträckan från anslutningen av ledningen i norr och fram till en öppning i bogårdsmurens nordöstra hörn. Detta schakt berörde fastigheterna Herrestad 13:2 och S:1. Den förstnämnda är en grönyta som i samband med karteringen vid storskiftet 1767-1768 (LMS D33-3:4) beskrivs som kyrkojord i form av en åker som brukades av klockaren (se figur 3 och 4). Herrestad S:1 är benämningen på byns samfällda gatumark.

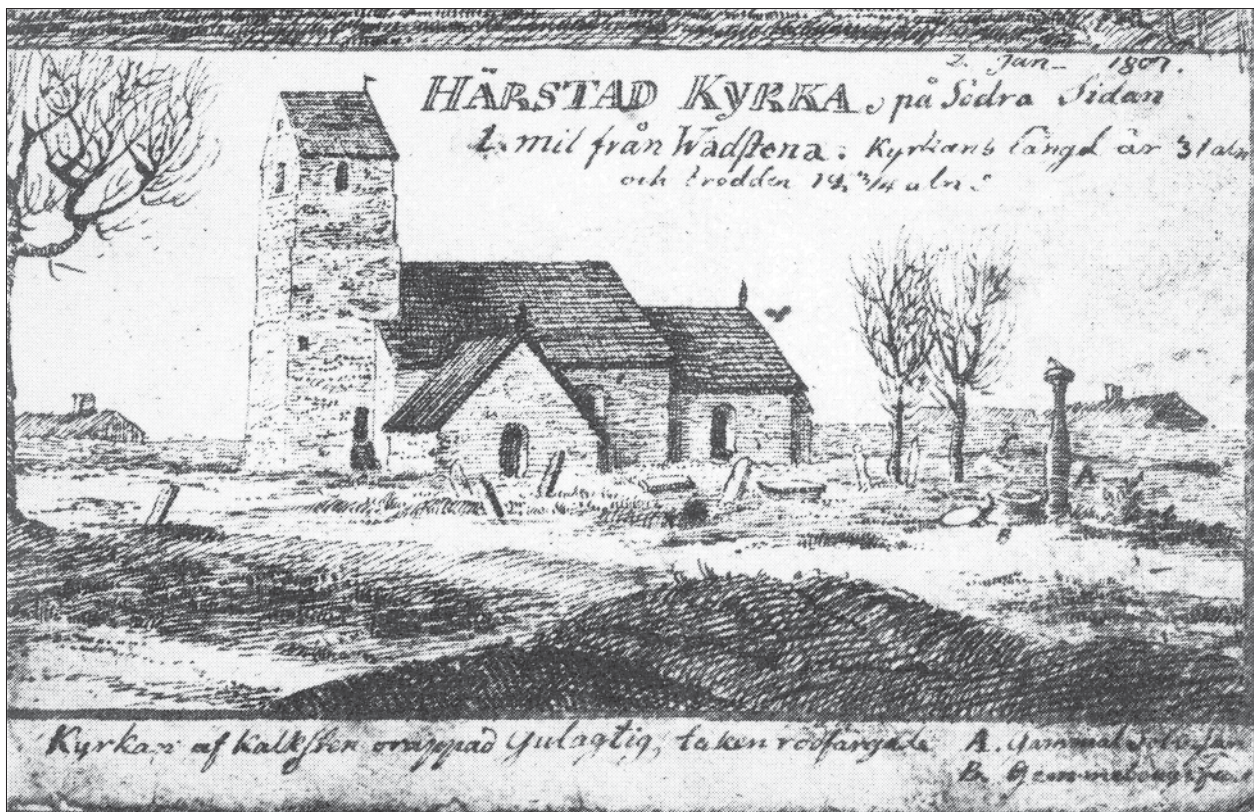
Figur 5. Kyrkan och kyrkogården finns avbildade 1807 på en teckning utförd av Johan Fredrik Kock. Teckningen visar kyrkan sedd från söder med det senmedeltida vapenhuset, som revs 1829. Ur Rörby 1982:23)

Kyrkan hade under medeltiden tre ingångar, vilka fortfarande är synliga i murverket. Under andra hälften av 1100-talet tillkom tornet, medan sakristian är senmedeltida. Kyrkan valvslogs i början av 1400-talet. Mot slutet av 1700-talet önskade domkapitlet att Herrestad och Källstads kyrkor skulle rivas och en ny gemensam kyrka uppföras. Sockenborna motsatte sig förslaget och 1797 reparerades kyrkorna istället. Vid flera tillfällen under 1800-talet renoveras och förbättrades kyrkan. De mest omfattande renoveringarna utfördes 1829 och 1881. Vid den förstnämnda revs bl a det senmedeltida vapenhuset (Kyrkobyggnadsinventeringen).

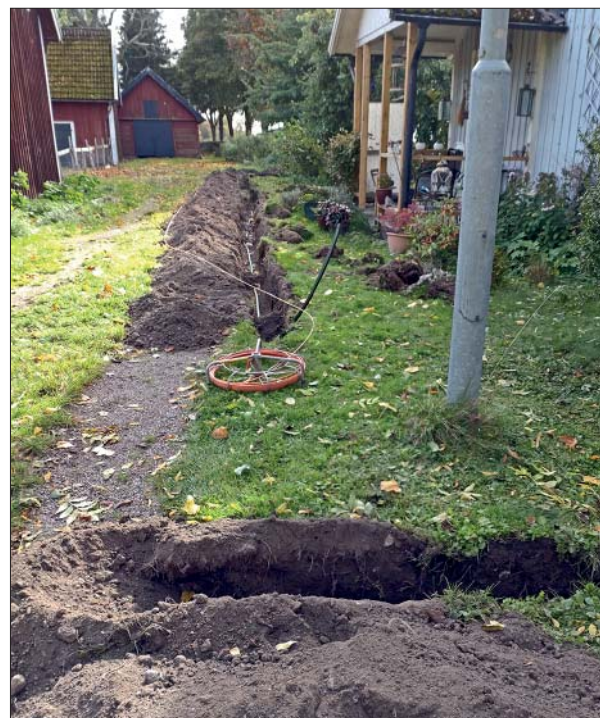
Figur 6. Schakt 1 (i förgrunden) och 2 på bytomten. Foto från norr. Foto Ann-Charlott Feldt, Östergötlands museum.

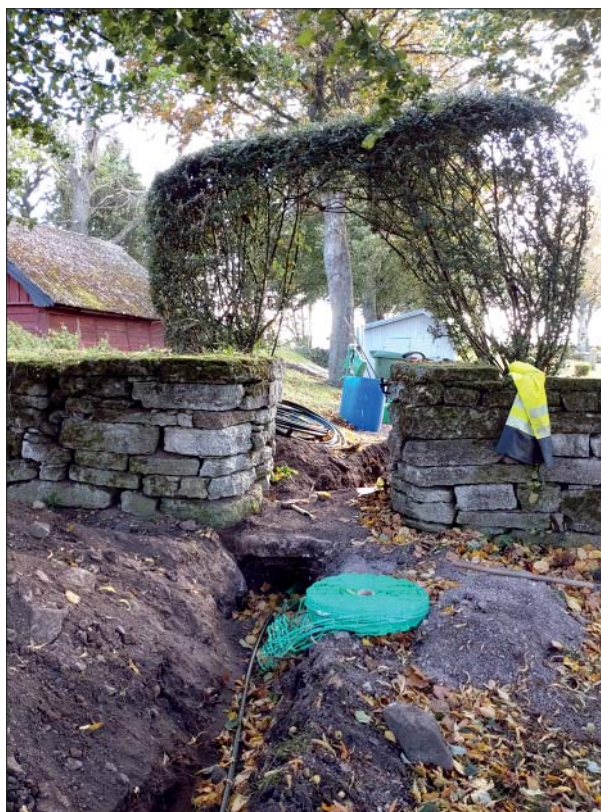
Schakt 2 grävdes fram till den nordöstra ingången genom bogårdsmuren. I botten av ingången finns en stor flat stenhäll vilken ligger som ett golv i muröppningen. Hällen fortsätter in under muren på båda sidor om öppningen. På murens utsida finns större stenar under mark på båda sidor av öppningen. Dessa utgör sannolikt en del av bogårdsmurens grundläggning. På muröppningens ömse sidor finns fästen för gångjärn respektive en plåt för stängning av en nu borttagen grind. Schaktet tunnades under stenhällen i botten på muröppningen. Fiberkabeln följde här ett äldre ledningsschakt för el som tidigare tunnats under hällen på samma sätt.

*Figur 8. Schaktet tunnades under en stor stenhäll som var placerad som golv i bogårdsmurens öppning. Stenhällen fortsatte in under bogårdsmuren på båda sidor om öppningen. På schaktets östra (vänstra) sida syns en av de större stenar som kan vara en del av bogårdsmurens grundläggning. Foto från nordväst. Foto Ann-Charlott Feldt, Östergötlands museum.*

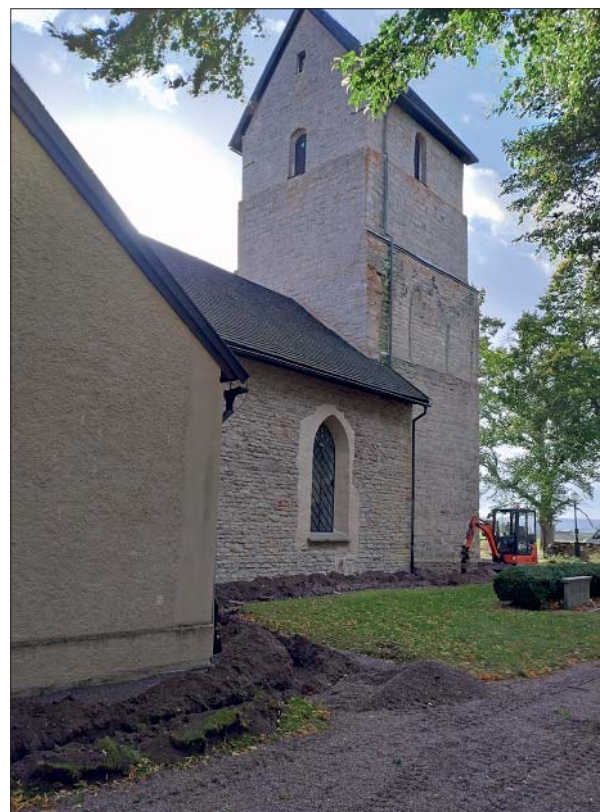
Schakt 3 omfattade sträckan inne på kyrkogården, från öppningen i bogårdsmurens nordöstra hörn och längs kyrkans norra sida, fram till en befintlig genomföring för kablar genom den norra tornväggen in till kyrkans teknikrum. Schaktet var totalt 46 m långt och 0,4 m djupt. På kyrkogården berördes endast grus och matjord. Inga spår efter vare sig intakta eller omrörda gravar påträffades.

*Figur 9. Den västra delen av schakt 3 på kyrkogården sett från nordöst. Foto Ann-Charlott Feldt, Östergötlands museum.*

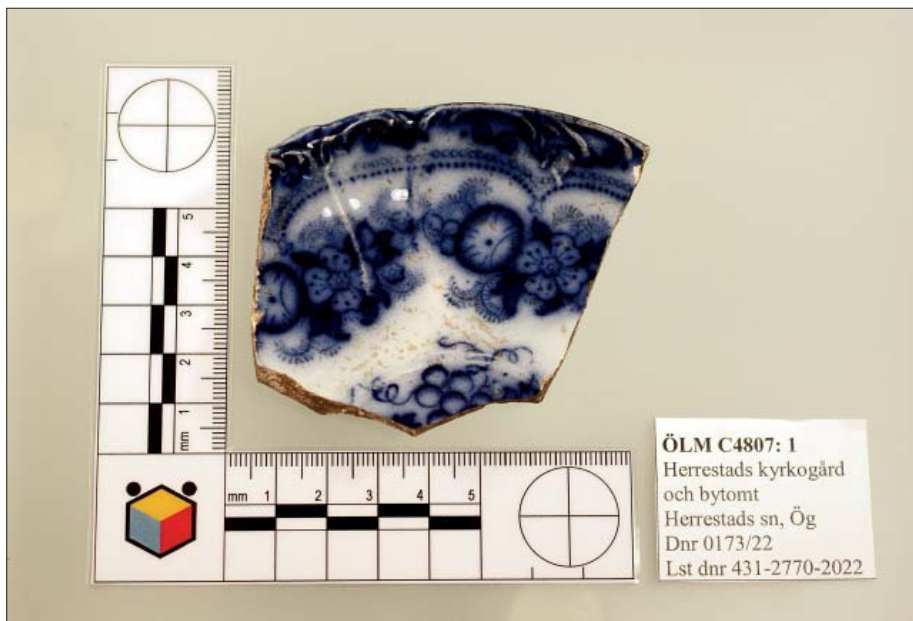
Figur 10. Skärva från en assiätt med dekoren flytande blått från 1800-talets andra hälft. Foto Johan Levin, Östergötlands museum.

Endast en skärva flintgods (F1) och en bit murbruk (F2) påträffades i schakten. Båda hittades på bytomten och togs tillvara. Inga ben, från vare sig djur eller människa fanns i schakten. Flintgodsskärvan kom från en assiätt med dekoren flytande blått som uppträder vid mitten av 1800-talet och är högsta mode på 1850 - 60-talen. Dekor och gods tyder på att skärvan inte härrör från Rörstrand eller Gustafsberg utan kommer sannolikt från en importerad servis (Wennberg muntligen).
