# Nytt förråd på Slottsherren 1

L2010:1734

Slottsherren 1

Emma Karlsson  
antikvarie

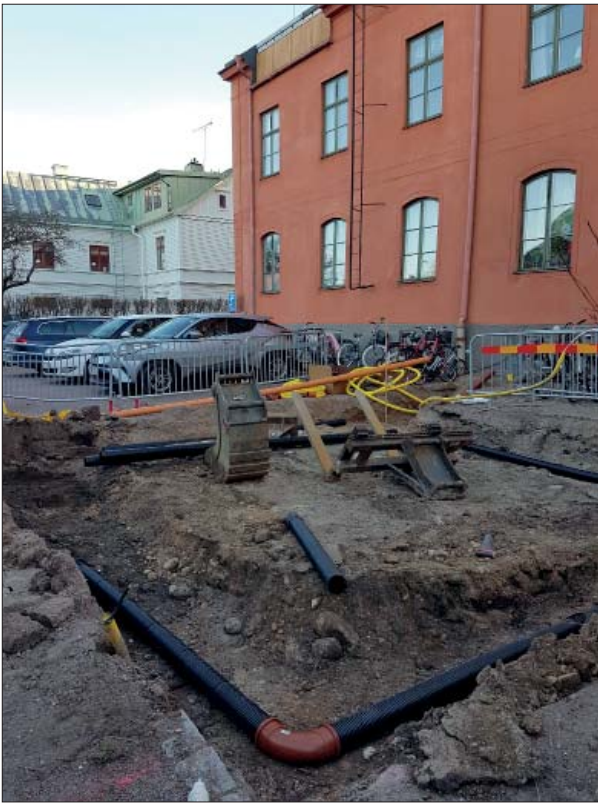
*Figur 5a. Översiktsfoto över Schakt 1. Mot nordost.  
Foto Emma Karlsson, ÖM.*

I botten av schaktet sågs ett kulturlager med mörkbrun grå siltig sand. Det innehöll måttligt med tegel och småsten, samt enstaka bitar kalkbruk, trä (sannolikt nedbrutna rötter) och djurben. Inom vissa partier fanns också rikligt med sot. I den djupare rännan i nordväst schaktades ca 0,25 m bort av lagret. Lagret bedömdes vara ett utfyllnads-/planeringslager bestående av omrörda kulturlager. Det motsvaras sannolikt i 1990 års dokumentation av profil C: L24 och möjligen även L16 (Jfr Feldt 1992).

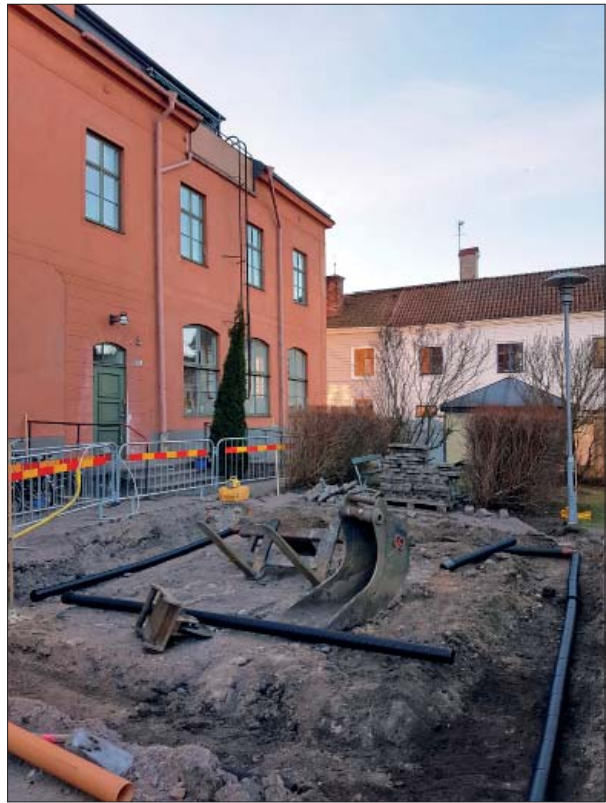
*Figur 5b. Översiktsfoto över Schakt 1. Mot sydväst.  
Foto Emma Karlsson, ÖM.*

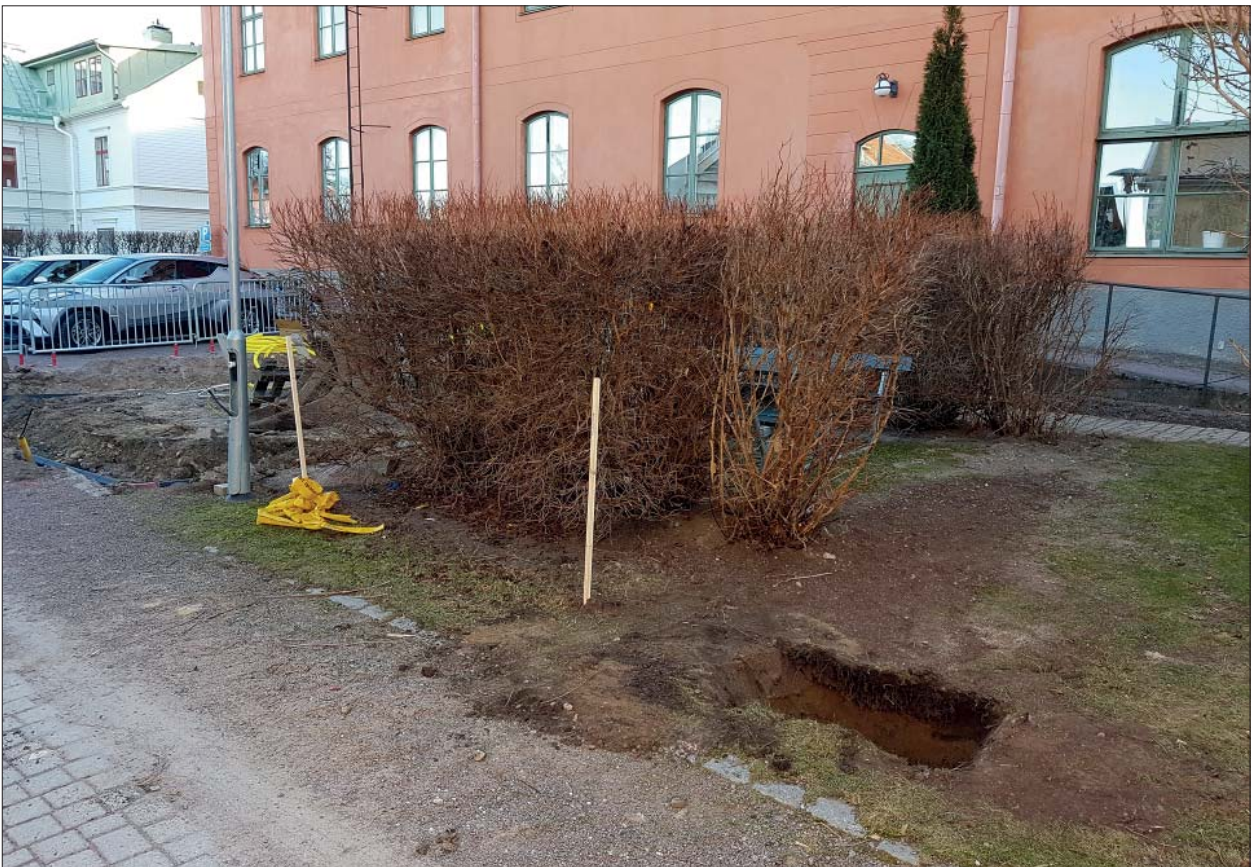
*Figur 5c. Översiktsfoto över Schakt 2 med Schakt 1 i bakgrunden till vänster. Mot nordost. Foto Emma Karlsson, ÖM.*
