Sandlager i Sjögatan

L2010:1734

Sjögatan invid kv Slottsvakten 3

Vadstena stad och kommun

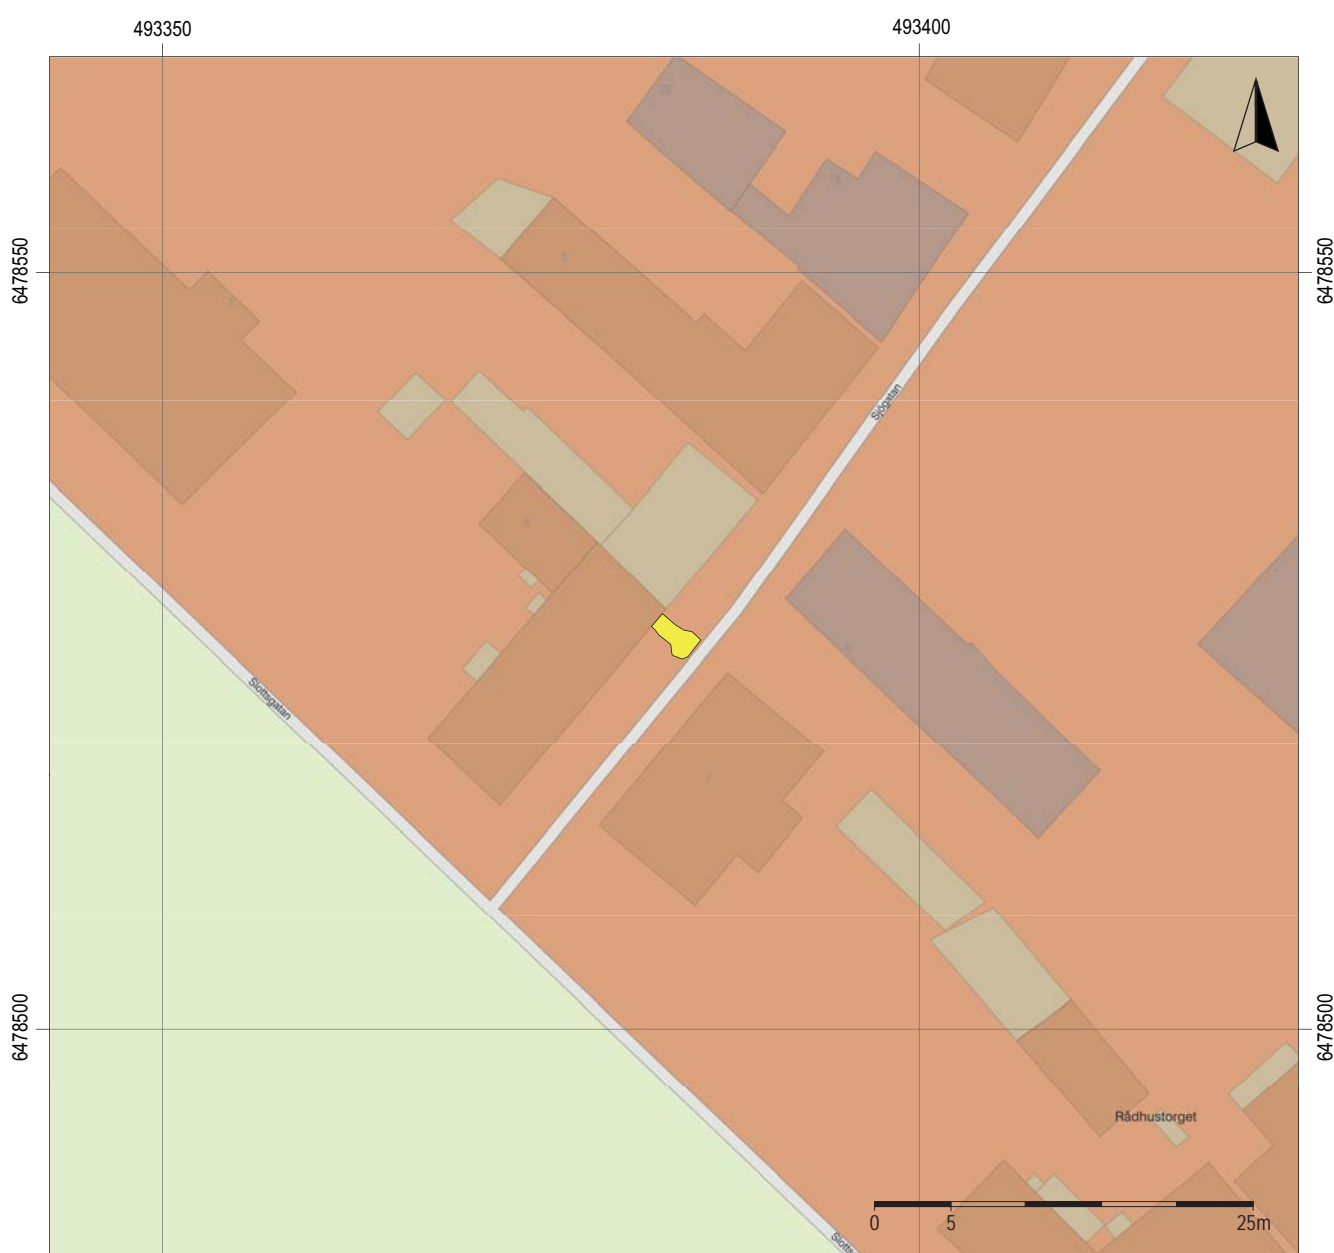
Figur 3. Schaktet som togs upp i anslutning till fastigheten vid Sjögatan 5. Skala 1:500.

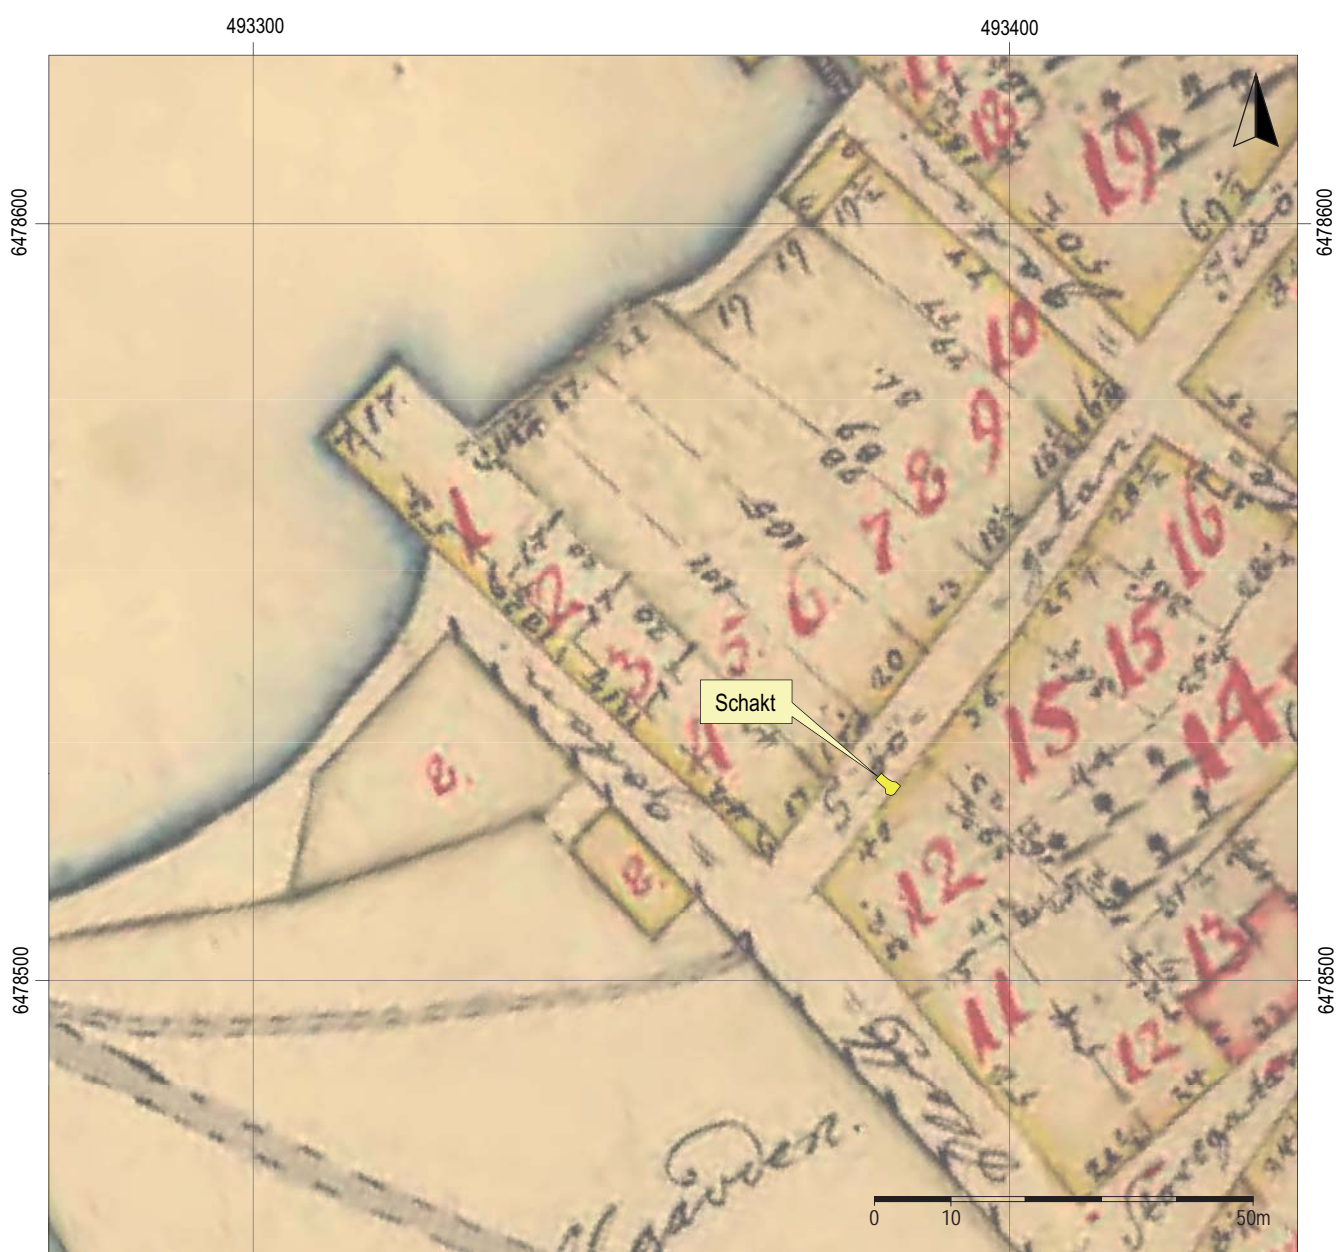
Figur 4. Schaktet mot bakgrund av 1705 års stadskarta. Skala 1:1 000.

Exploateringsområdet ligger centralt inom det medeltida och historiska stadsområdet, strax nordväst om Rådhusorget och strax väster om slottsanläggningen. Mot bakgrund av 1705-års stadskarta illustreras att aktuellt schakt ligger ca 170 m från det som då var Vätterns strandlinje. På grund av utfyllnadsarbeten inför byggandet av strandpromenaden är det idag däremot närmare 300 m ner till Vätterns strand.

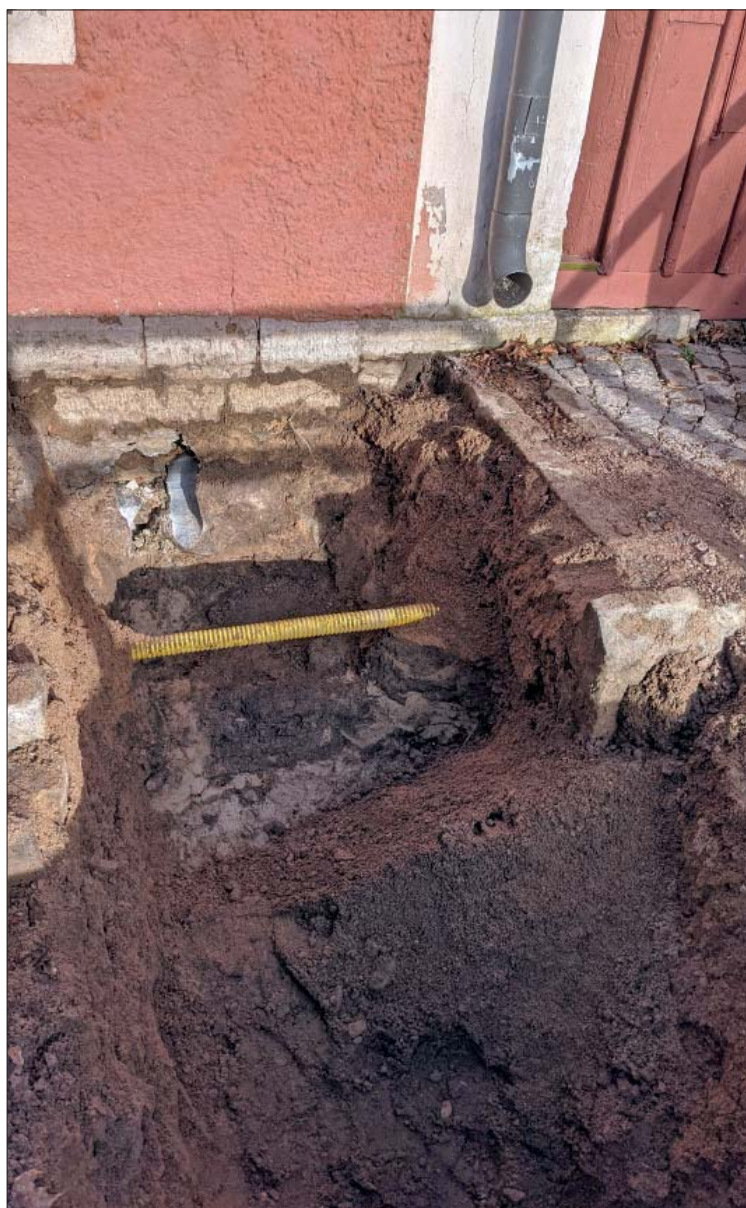
Figur 6. Exempel på skikt med ljus kulturpåverkad sjösand vilken tolkas representera äldre gatunivåer. Foto från sydöst, Linnéa Herrnqvist, ÖM.

Efterföljande lager 9–5 utgjordes av ljus sand som var varvad med brungråa strimmiga och kulturpåverkade sandlager, se fig 6. Ovan sanden följde sedan ett tunt lager med siltig och smetig lera som innehöll en del träflis, tegelkross och djurben (L4). Efter L4 följde sedan ytterligare två skikt med sand, L2 och L3. Sista stratigrafiska nivån utgjordes av moderna bärlager (L1).

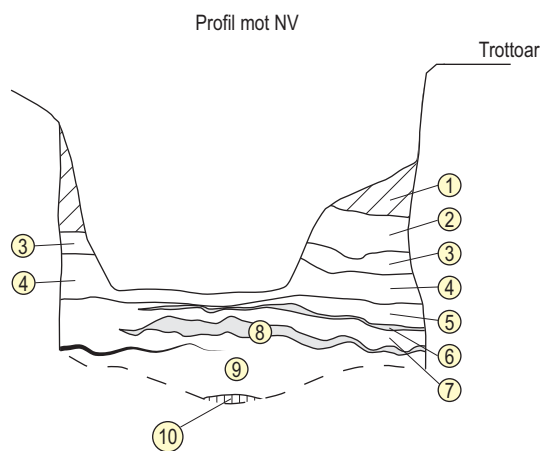
1. Störning.
2. Brungrå, lerig sand.
3. Ljusbul, grov sand.
4. Mörk, brungrå, siltig lera. Smetig med inslag av träflis, tegelkross, djurben, järnspik.
- 5-9. Ljus sand varvad med strimmiga och ojämna kulturpåverkade sandlager.
10. Toppen av kulturlager som syntes i schaktbotten.

Här nedan presenteras undersökningsresultaten i stratigrafisk ordning, från det befintliga schaktdjupet på 0,6 m och upp till dagens asfalt. För ytterligare detaljer hänvisas till sektionsritningen i bilaga 1. I botten av schaktet skymtade toppen på ett brunt kulturlager som inte kunde utredas närmare då färdigt schaktdjup nåddes här (L10).
