Rapport 2023:30

Arkeologisk undersökning i form av schaktningsövervakning

Hällestads kyrka i snöstorm

- schaktning för bergvärme

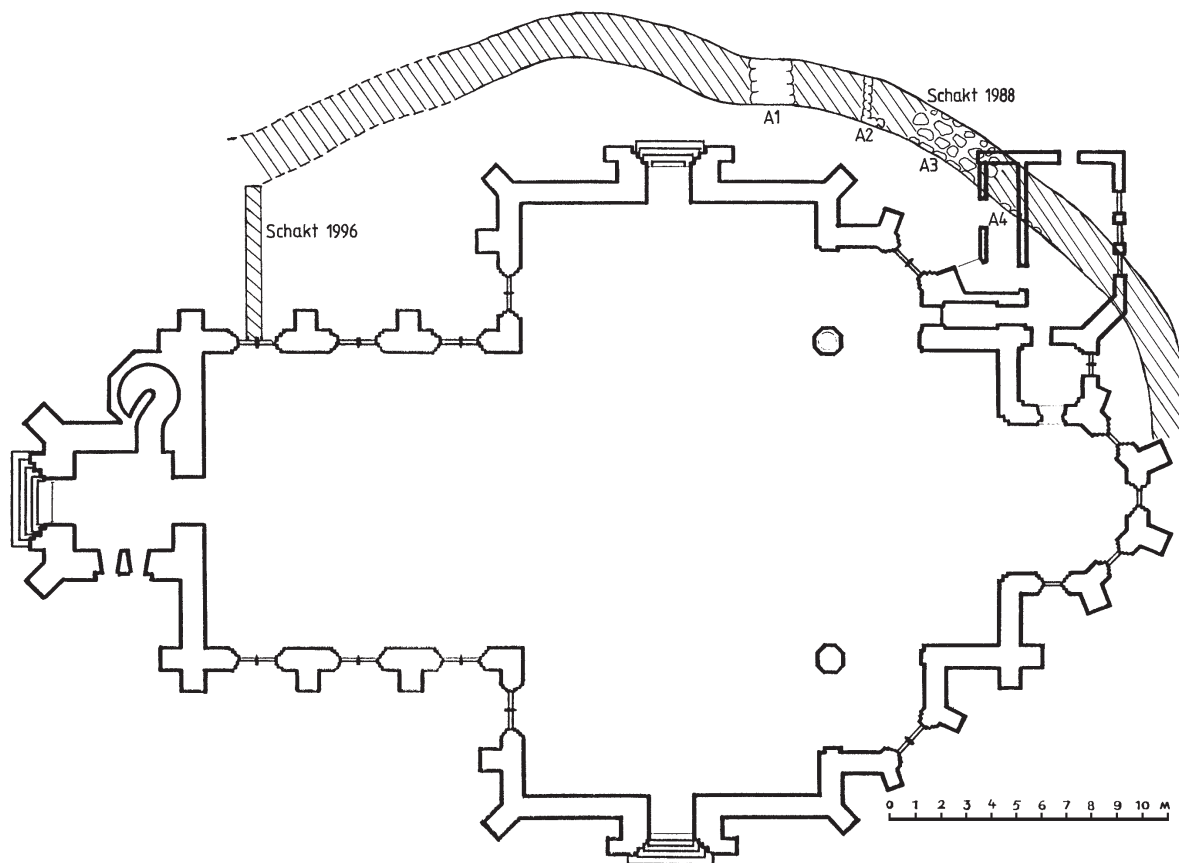
Vid schaktningar längs kyrkans norra sida 1988 påträffades flera olika murar. Schaktet kom att efterundersökas och murarna tolkades som rester av den medeltida kyrkans grundläggning samt rester av en gravkammare från 1600-1700-talen. Förutom murarna påträffades även ett parti med stenar (stenläggning?) på 0,7 m djup (Douglas 1988; Björkhager 2001).

Vid en förundersökning 1996 grävdes ett schakt norr om långhusets västligaste del. Där påträffades ett kraftigt raseringslager som bedömdes härstamma från den rivna medeltida kyrkan (Björkhager 2001).

Figur 4. Plan över undersökningarna 1988 och 1996. Ur Björkhager 2001.

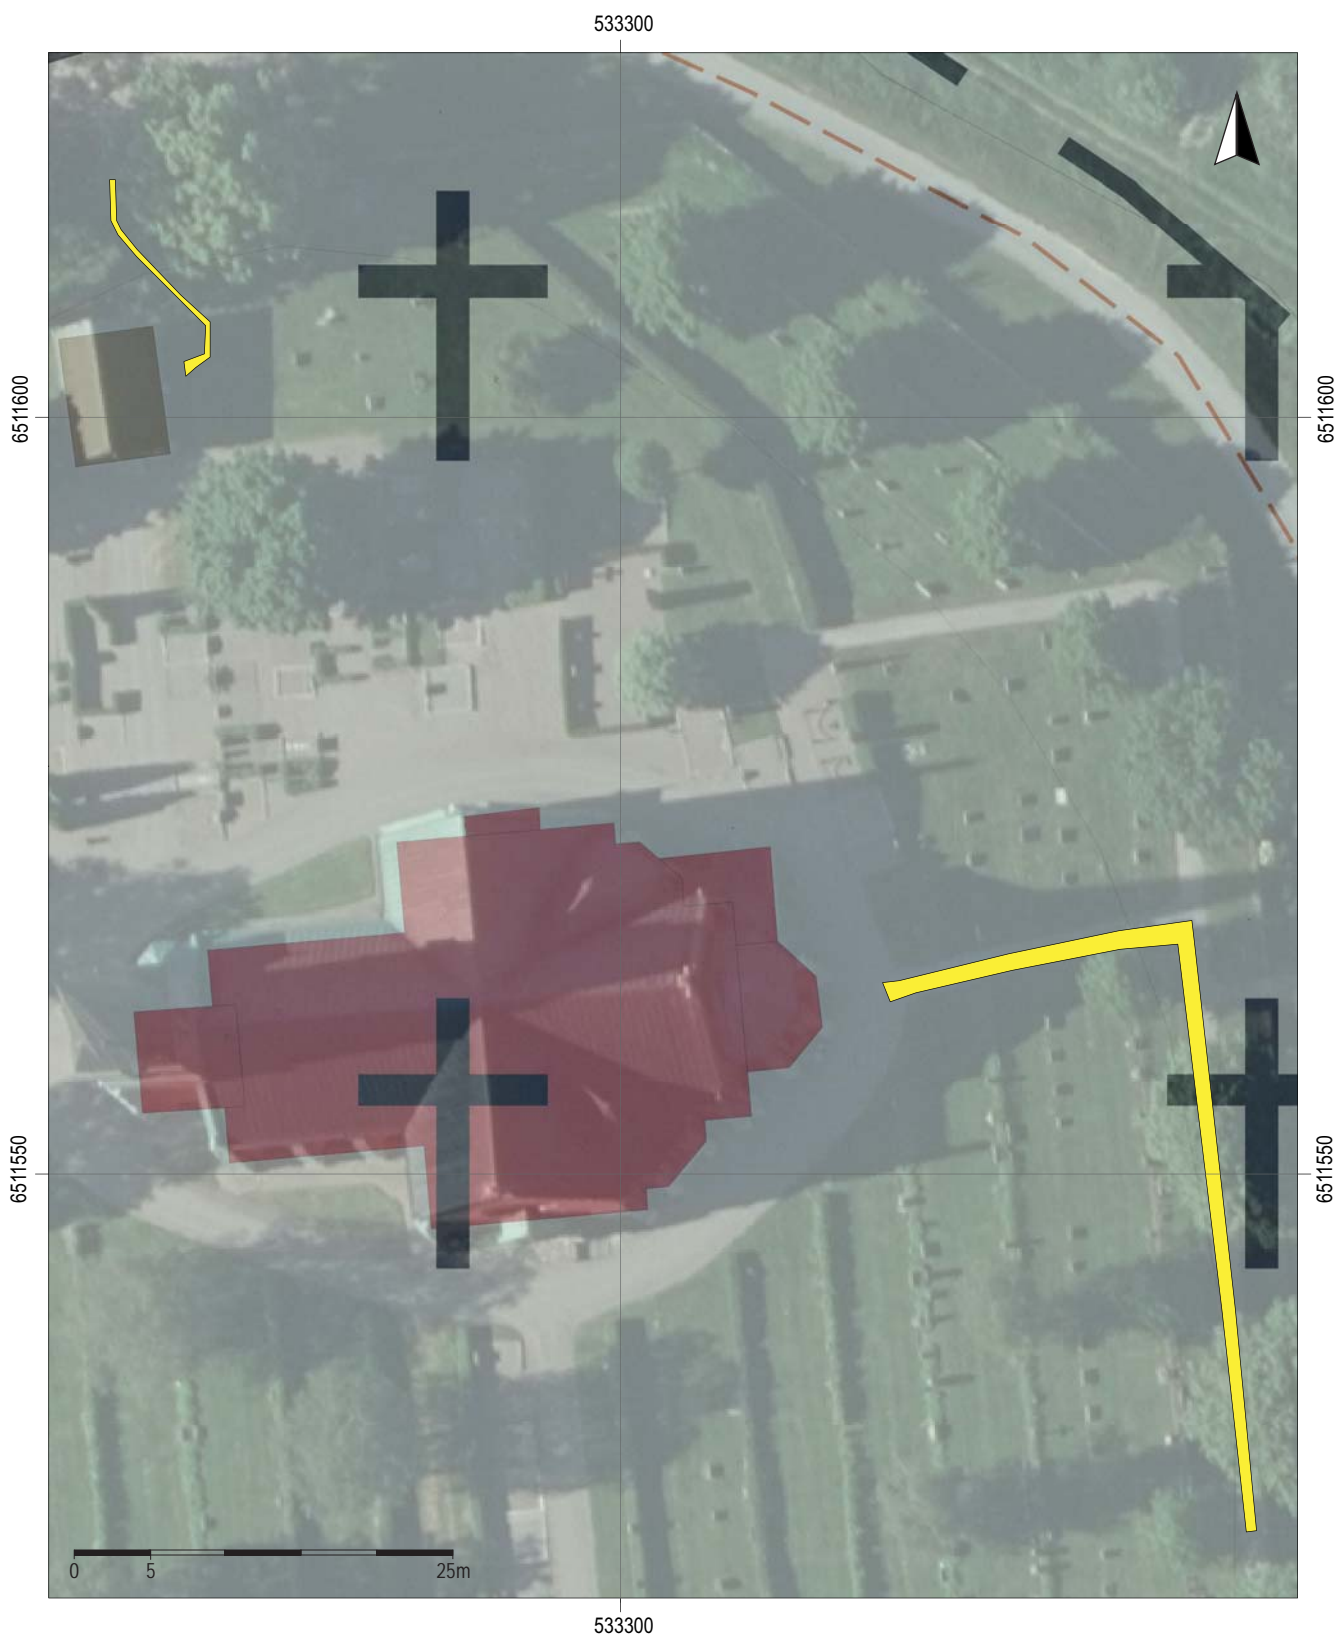
Figur 5. Översiktsplan som visar de båda schaktens placering på kyrkogården. Skala 1:500.

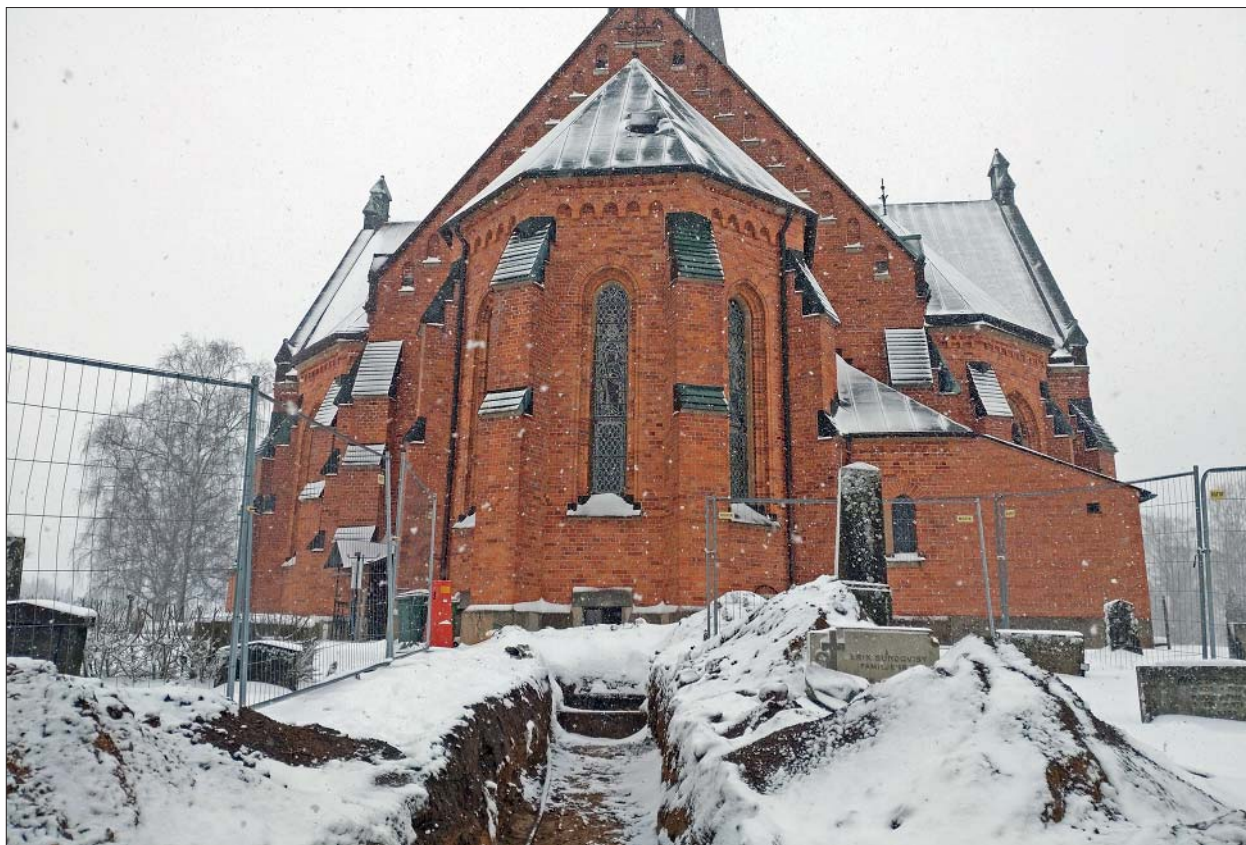
finns ett underjordiskt källarutrymme som sträcker sig ca 4 m ut från korets östmur och som tillkommit på 1980-talet. Bergvärmeledningen anslöts till detta utrymme. Schaktet var ca 1,1 m djupt närmast kyrkan där det grävdes i frischaktet för nämnda källarutrymme. Efterhand grävdes schaktet grundare och i den nord-sydliga sträckningen var det ca 0,5 m djupt.

Fyllningen i det 2 m breda frischaktet innehöll grus, stenar och tegelbitar samt rikligt med omrörda människoben. Benen återbegravdes på plats. Ett skenben från en vuxen individ hade metalltrådar som genomborrade benet. Med tanke på benets storlek bör det ha tillhört en man. Det saknar bevarade ledändar varför någon åldersbedömning inte kan göras. Sannolikt rör det sig om ben från ett skolskelett som varit monterat med metalltrådar. Skelettet har man passat på att begrava i samband med att man grävde för det underjordiska källarutrymmet.

Figur 6. Schaktet närmast kyrkans kor sett från öster. I änden på schaktet finns väggen till det underjordiska källarutrymmet. Foto Ann-Charlott Feldt, Östergötlands museum.

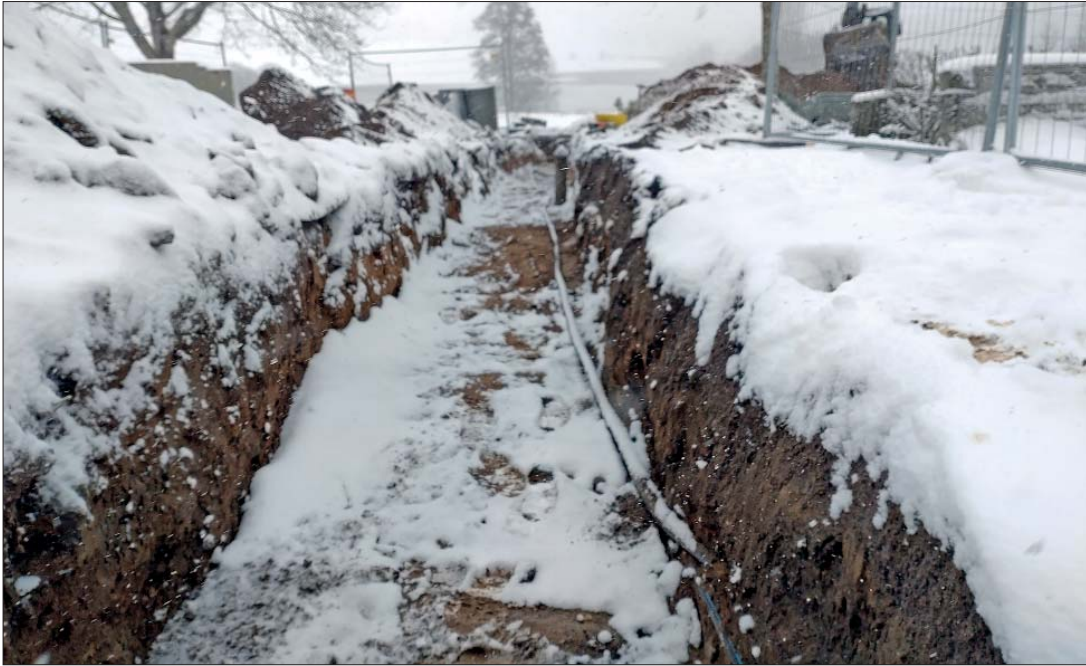
I kyrkogårdsjorden närmast frischaktet påträffades enstaka skelettdelar vilka återbegravdes tillsammans med de från fyllningen i frischaktet. Cirka 2 m öster om frischaktet (ca 6 m ut från korets östvägg) framkom övre delen av ett kranium mot schaktets botten. Detta bedömdes tillhöra en intakt grav och kvarligger *in situ*. Längre åt öster fanns vare sig skelettdelar eller några andra lämningar i schaktet.

Figur 7. Schaktet öster om kyrkans kor sett från väster. Foto Ann-Charlott Feldt, Östergötlands museum

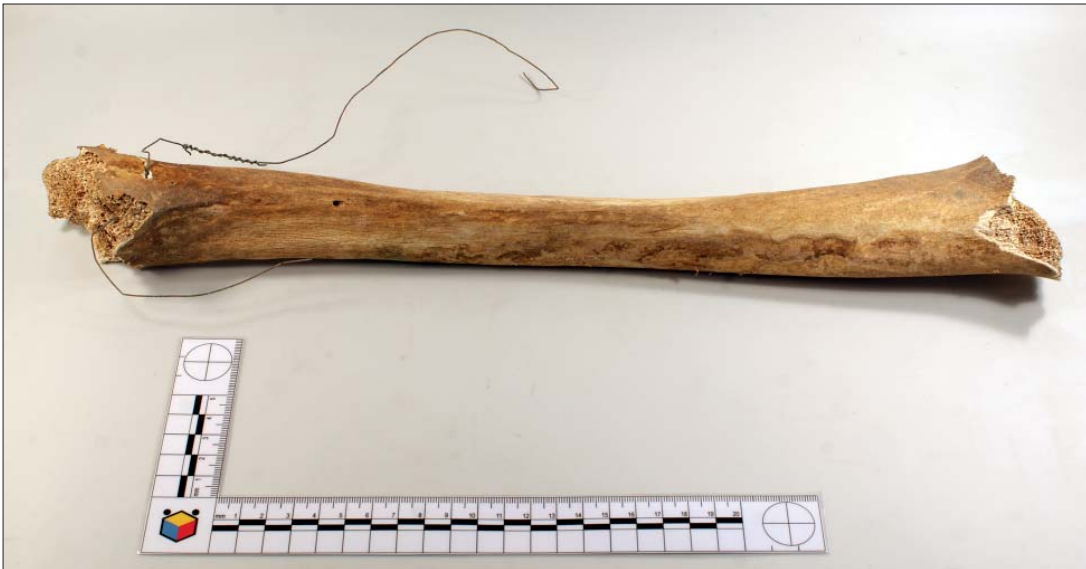
Figur 8. Ett skenben från människa hade en metalltråd genom benet och har sannolikt hört till ett skolskelett som begravts på kyrkogården. Foto Johan Levin, Östergötlands museum.

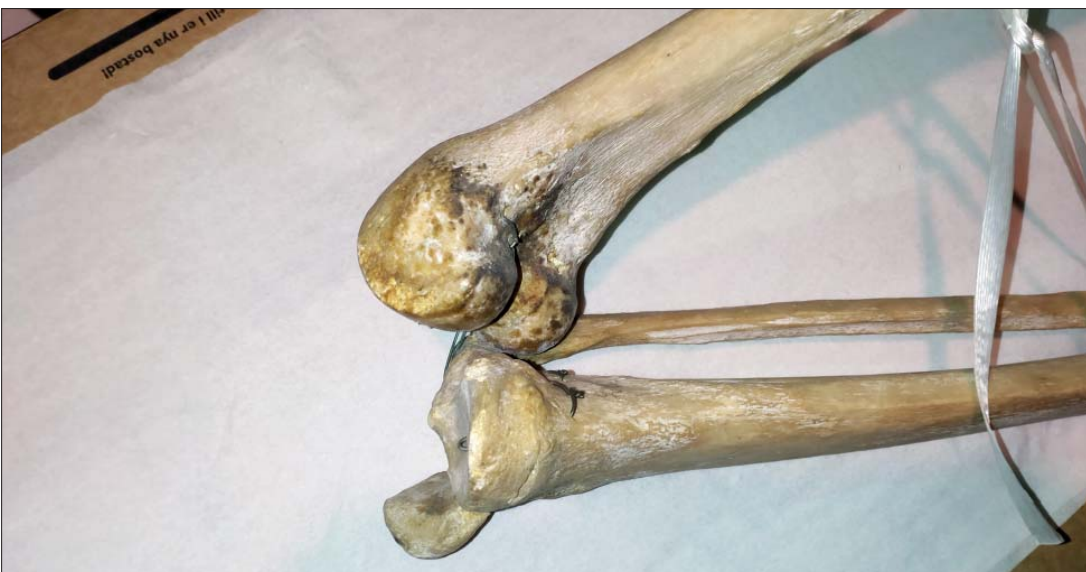
Figur 9. På ett av de skolskelett som finns i Östergötlands museums samlingar syns tydligt hur benen är sammanfogade med metalltrådar. Foto Ann-Charlott Feldt, Östergötlands museum.

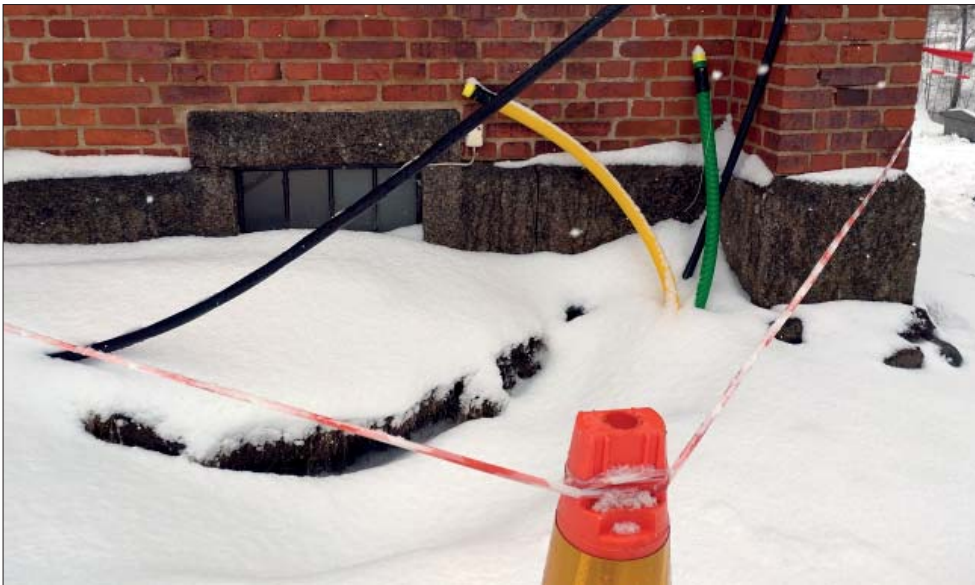
Figur 10. Under dagen snöade schaktet närmast kapellet's östra vägg igen. Foto från söder, Ann-Charlott Feldt, Östergötlands museum.

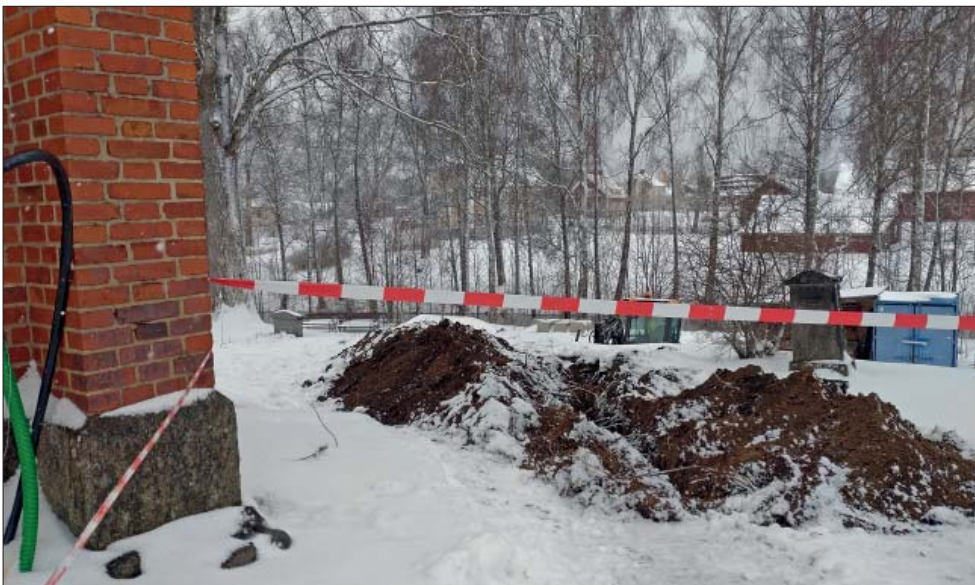
Schaktet i norr var ca 16 m långt, 1,8 m djupt och 0,6 m brett. Det grävdes från kapellets nordöstra hörn norrut och tunnades under kyrkogårdsmuren i norr. Det berörde endast utfyllnadslager av mörkbrun matjord och naturlig undergrund.

Figur 11. Schaktet mellan kapellet och den norra kyrkogårdsmuren sett från sydöst. Foto Ann-Charlott Feldt, Östergötlands museum.

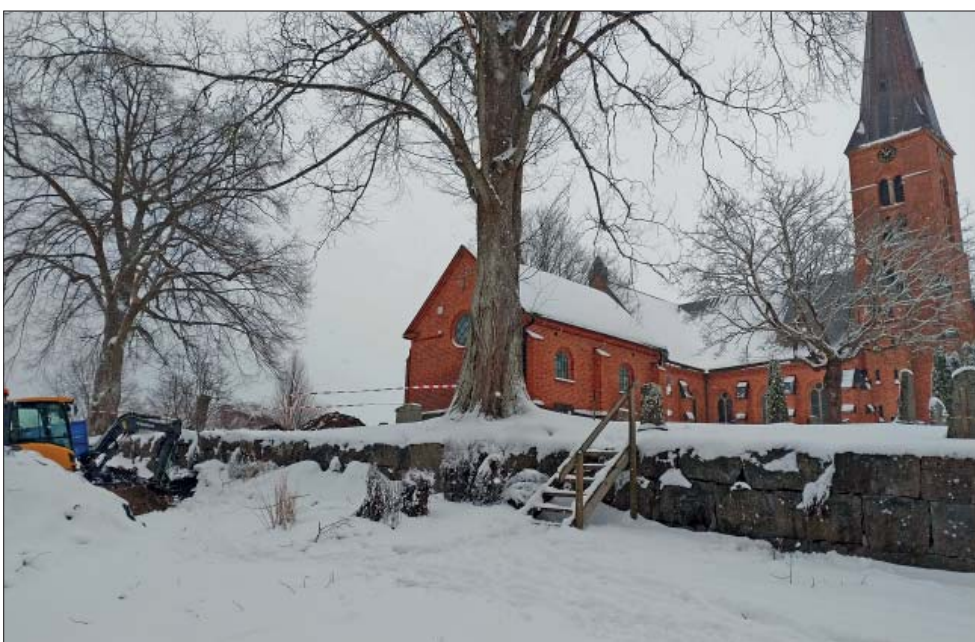
Figur 12. Schaktning norr om den norra kyrkogårdsmuren sedd från nordväst. Foto Ann-Charlott Feldt, Östergötlands museum.
