Omrörda kulturlager i Östra Hagagatan

L2010:3508

| Typ av undersökning | Arkeologisk undersökning i form av schaktningsövervakning |

Rapport 2023:23

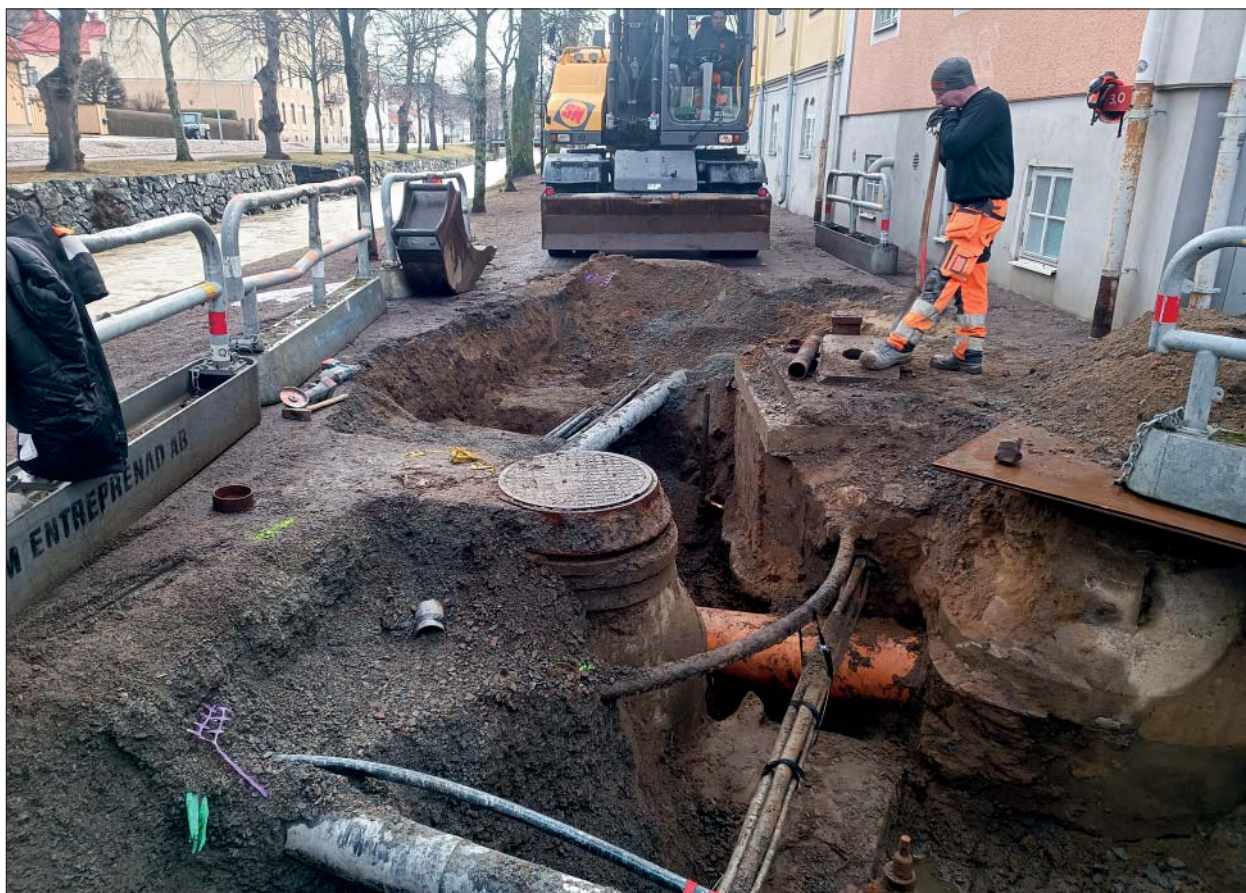
Figur 5. Exempel på ledningsdragningar. Här Östra Hagagatan, närmast Åpromenaden. Foto från väster, Helén Romedahl, ÖM.

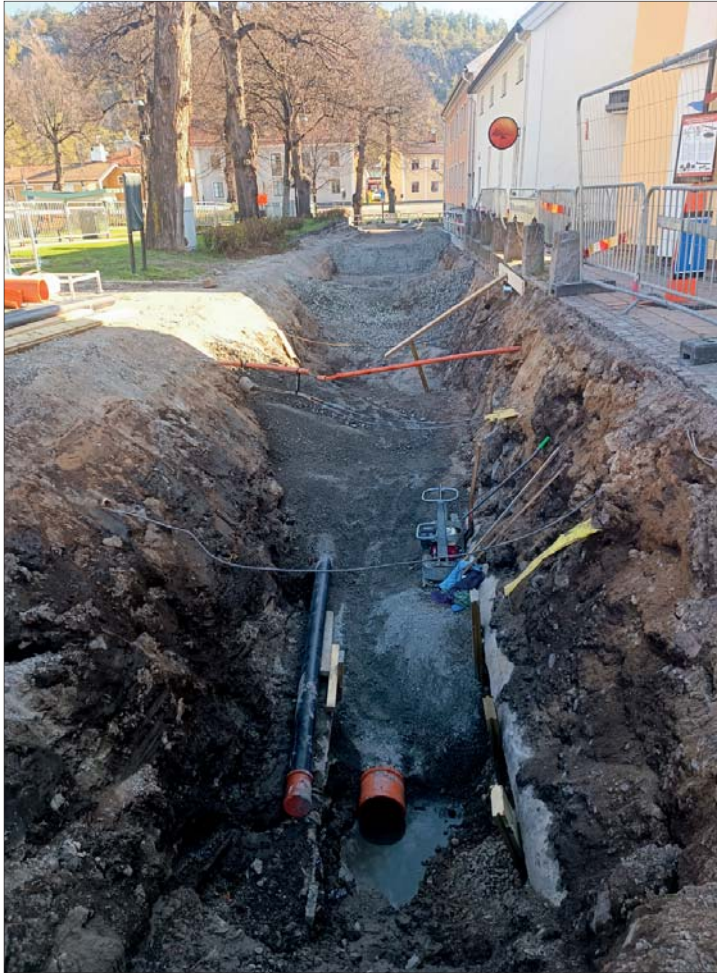
Schaktet var ca 56 m långt och 4 m brett. Schaktdjupet uppgick till drygt 2 m. Vid aktuell undersökning kunde de iakttagelser som gjordes 1989 bekräftas. Lagerkontexter och konstruktioner har gått förlorade i samband med omfattande ledningsdragningar i gatan, bland annat under 1970-talet. I schaktväggarna syntes helt oskiktade kulturlager vilket understryker att man använt dessa till återfyllning, tillsammans med grus och sand. Bitvis syntes också trästockar/plankor bland de återfyllda kulturlagren. Dessa representerar sannolikt uppbrutna (förstörda) kavelbrogator.

Figur 6. Exempel på ledningsdragningar i Östra Hagagatan. Återfyllda kulturlager syns i schaktsektionerna. Foto från sydväst, Helén Romedahl, ÖM.

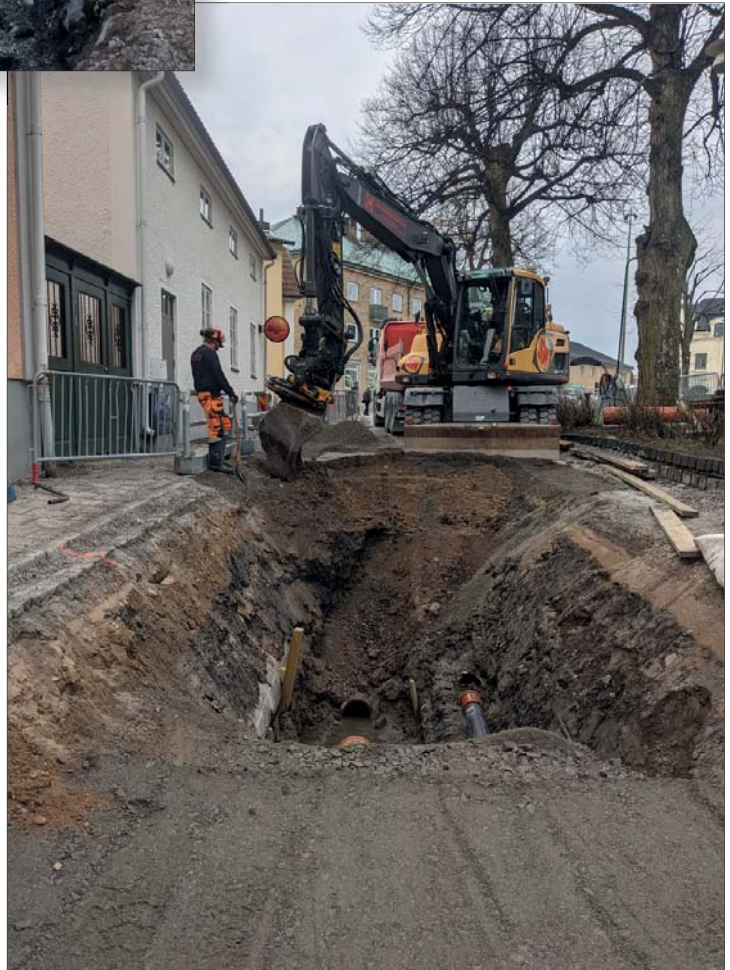
Figur 7. I schaktväggarna syntes enbart återfyllda kulturlager och därovan sand. Foto från nordväst, Linnéa Hernqvist, ÖM.
