# Medeltida försvarsverk och bebyggelse i Övre Hamnparken

L2010:1734

Vadstena 3:2

| Typ av undersökning | Arkeologisk förundersökning |

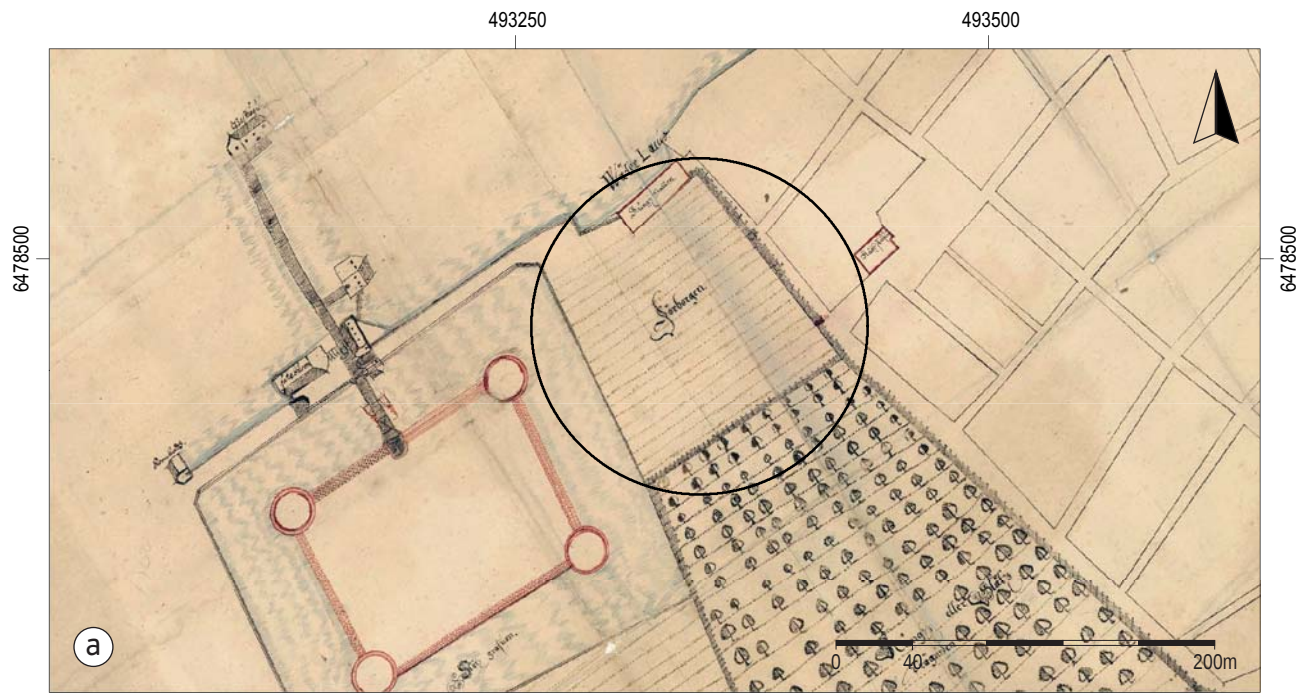
*Figur 3 a-c (motstående sida). Parken som idag kallas Övre Hamnparken är markerad på rektifierade histo-riska kartor upprättade:*

- a) 1642 (LMS D121-1:d8:15)
- b) 1705 (LMS D121-1:4; LMS A24:130) och
- c) 1898 (LMM 05-vad-77).

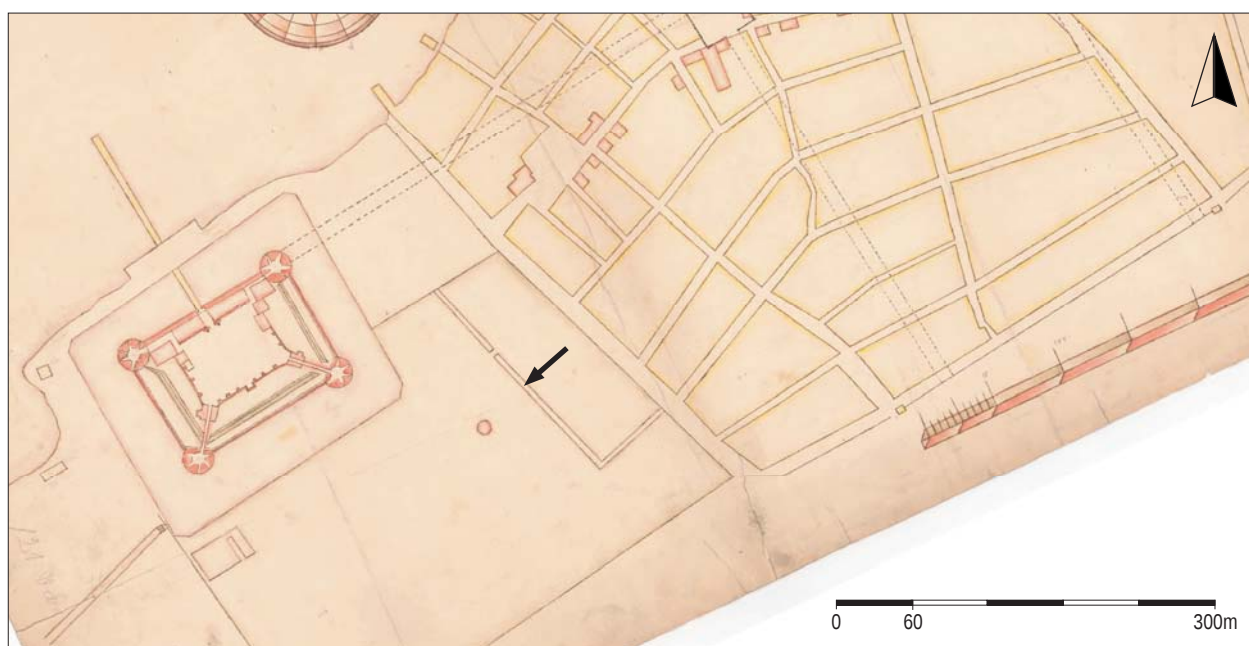
Figur 6. Utsnitt ur rektifierad version av 1655 års karta över Vadstena. Pilen pekar på den markering/struktur som kan tolkas som 1467 års försvarsverk (LMS D121-1:1). Skala 1:6 000.

Vidare brukar en detalj på 1655 års stadskarta (se fig 6) framhållas som utvisande rester efter diket. På kartan ses en markering/struktur i slottsträdgården (kv Asylen) som löper parallellt med Slottsgatan som viker av i ett 90-gradigt hörn mot den numera igenlagda Hallegatan (LMS D121-1:1). Det möjliga diket är ca 3,5-5,0 m brett. En öppning/övergång på diket finns i höjd med Knivsmedsgatan. I samband med senare

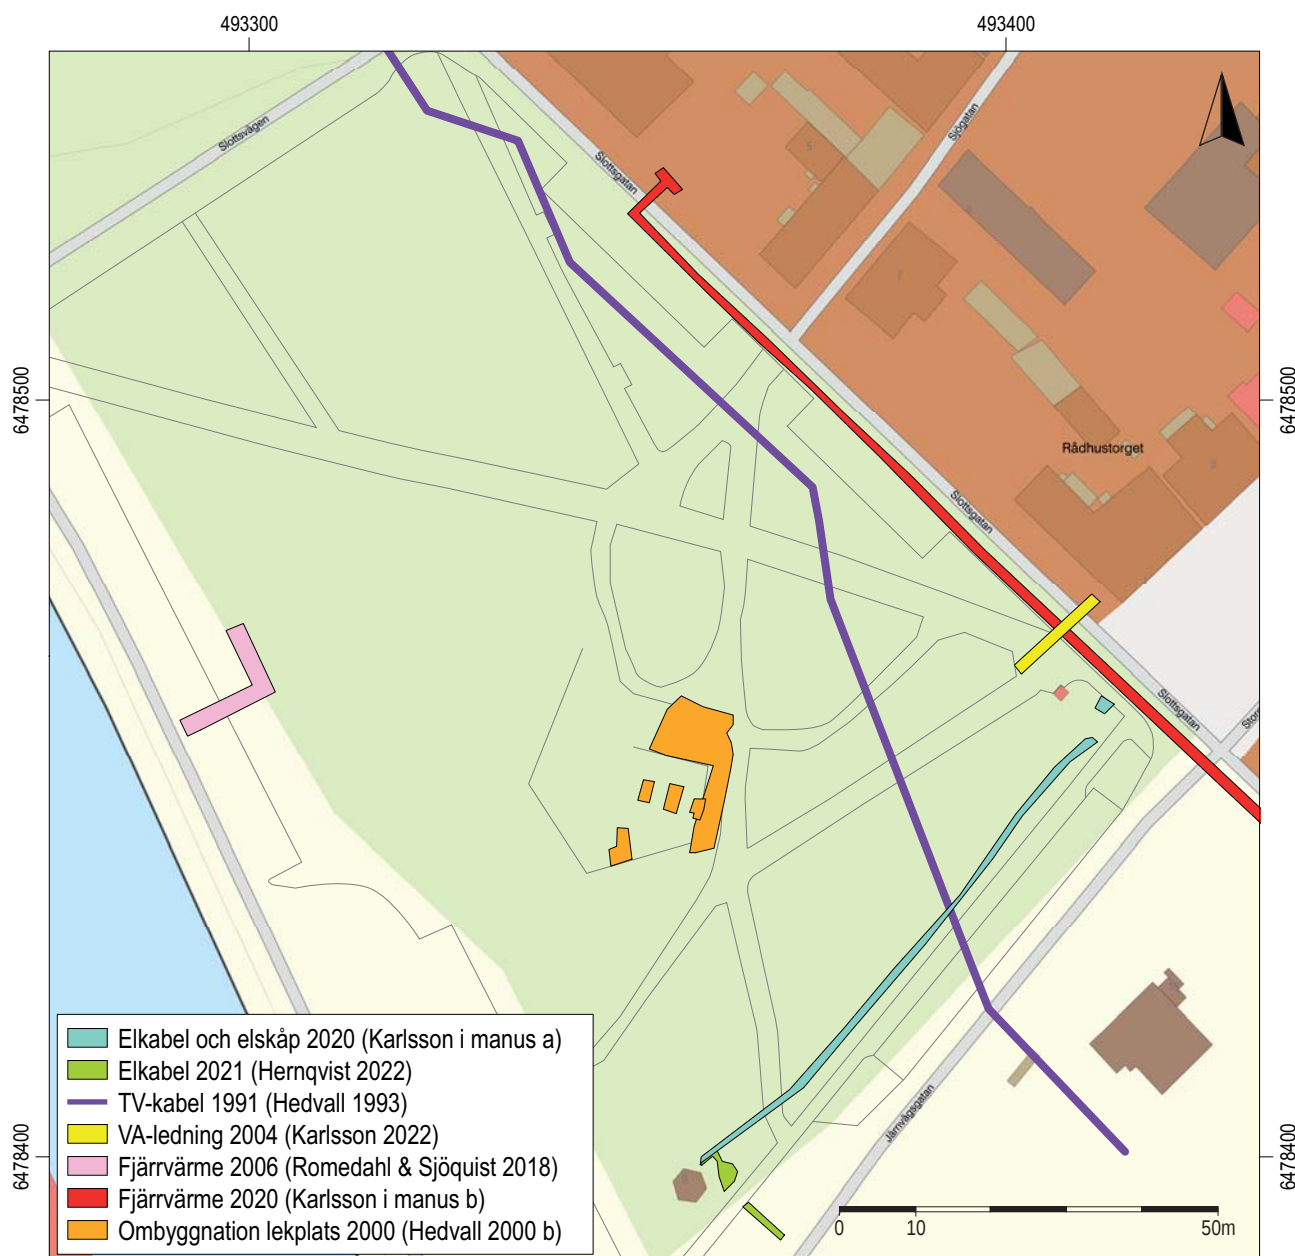
Figur 10. Tidigare utförda undersökningar i Övre Hamnparken och närliggande gator. Observera att de äldre schakten (1991-2006) är manuellt inprickade (d v s ej inmätta med totalstation eller GPS). Skala 1:1 000.

Mest relevant för den aktuella undersökningen är en undersökning utförd 2000 i samband med att den nuvarande lekparken byggdes om. Därtill har en handfull undersökningar gjorts mellan 1991 och 2022. Undersökningarna är inprickade på figur 10.

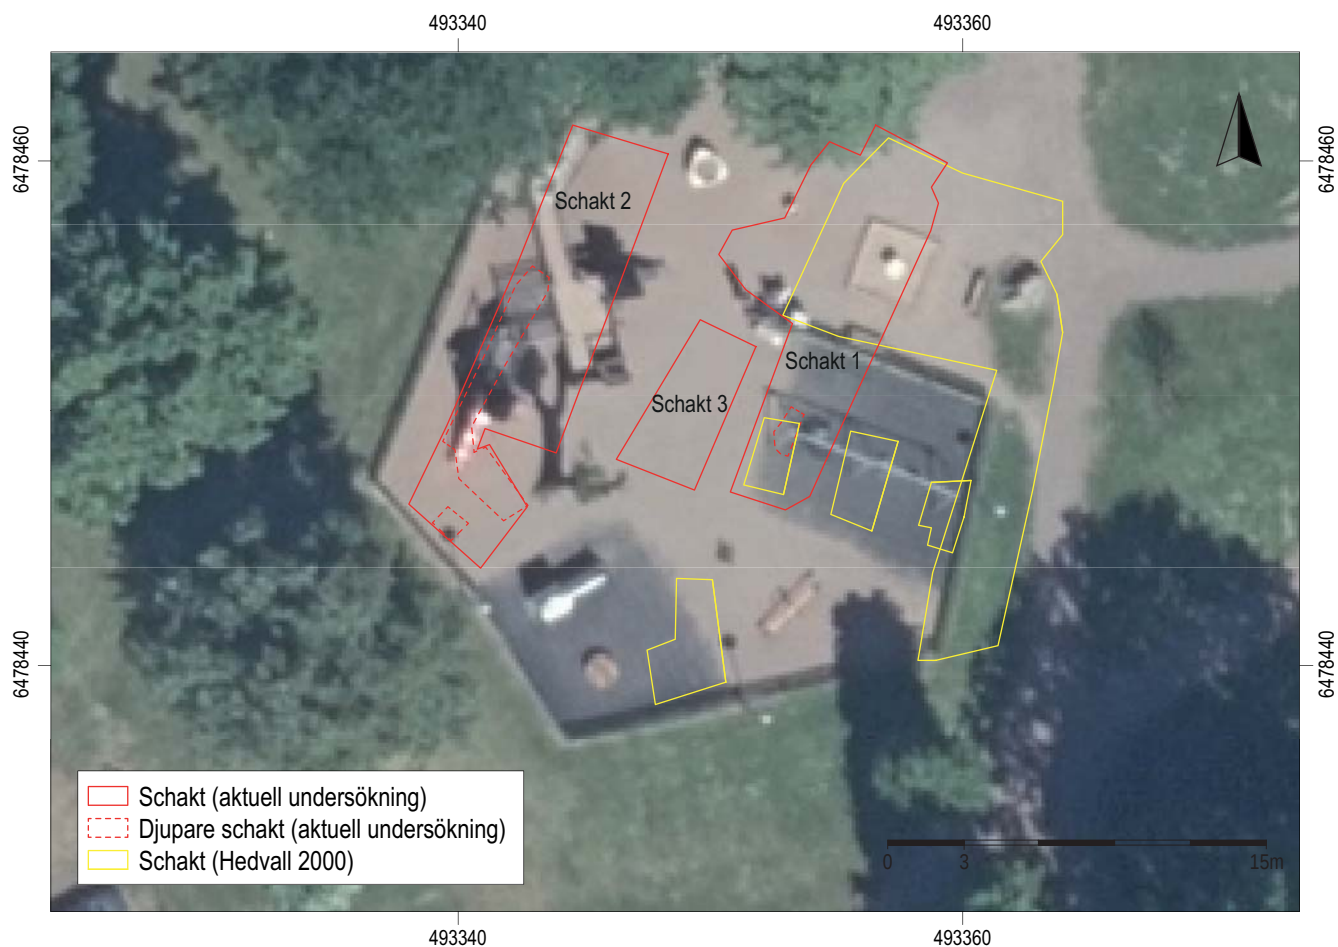
Figur 12. Schaktplan, översikt. Skala 1:300.

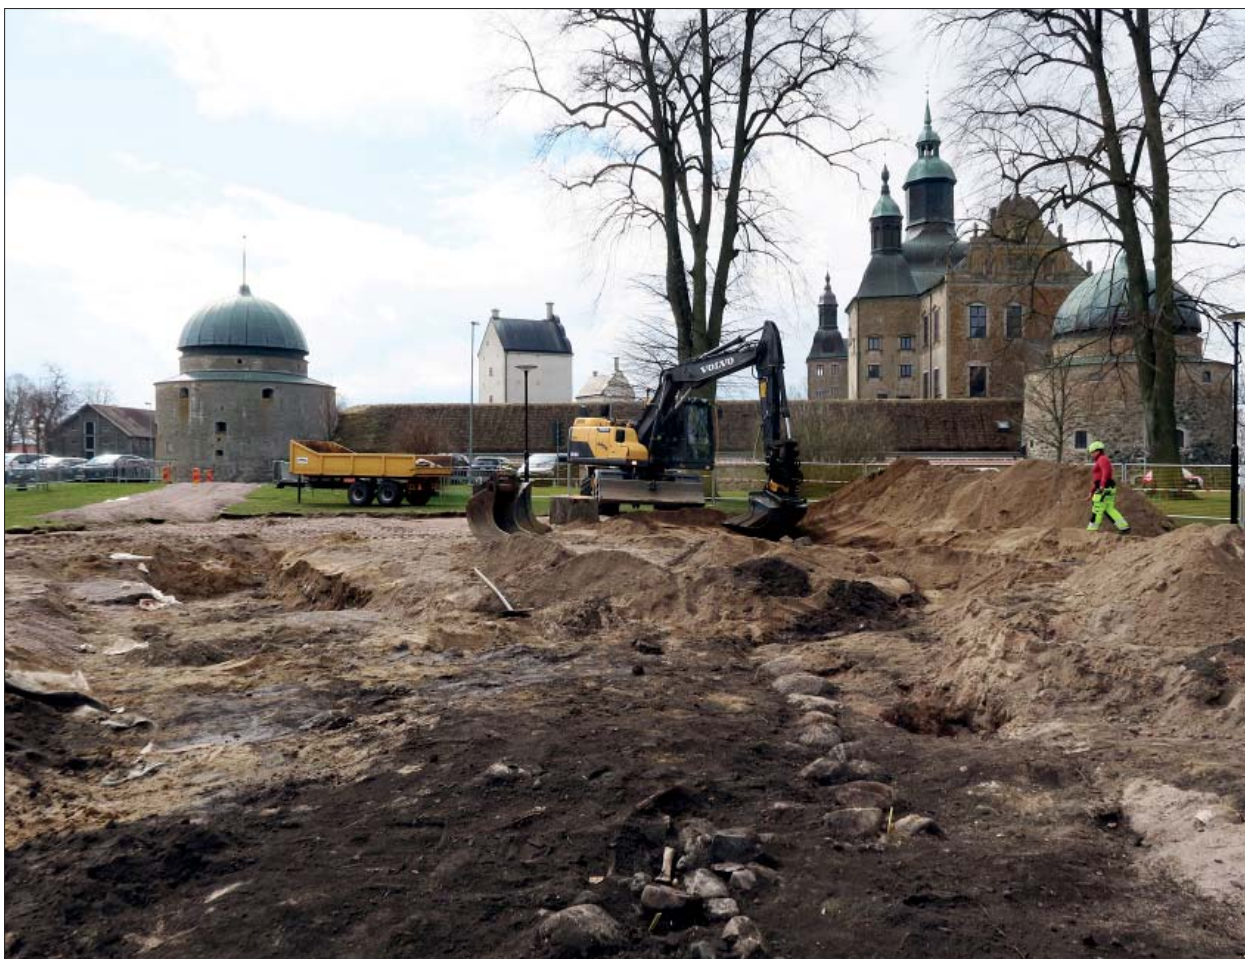
*Figur 14. Översiktsfoto över Schakt 1 med syllstensraden A256 i förgrunden. I bakgrunden, till vänster i bild, syns en del av schaktet som var djupare. Här har en sentida störning tömts på bärlager. Störningen bedöms vara ett av de tre schakt som togs upp för en gungställning år 2000 (jfr Hedvall 2000). I bakgrunden till höger i bild, öppnas Schakt 2 med hjälp av maskin. Mot söder. Foto Emma Karlsson, ÖM.*

I schaktets norra del framkom syllstensrader (A256) som tolkas ha ingått i ett eller möjligen två hus. En stenrad löpte i nordost-sydvästlig riktning (7 m lång). I den norra delen var en "knyck" på stenraden, se figur 13. Möjligen kan det vara två olika syllkonstruktioner/

hus. I dess södra del var ett 90 gradigt hörn där raden anslöt till en nordväst-sydostlig stenrad (1,4 m lång). Stenarna mätte 0,14-0,40 m i diameter.

Syllstensraderna kunde inte avgränsas inom det upptagna schaktet och det är därför oklart hur stort huset/-en varit. Några golvnivåer eller andra konstruktionsdetaljer inne i byggnaden var inte heller synliga inom befintligt schaktdjup. Syllstenarna kvarligger under markduk.

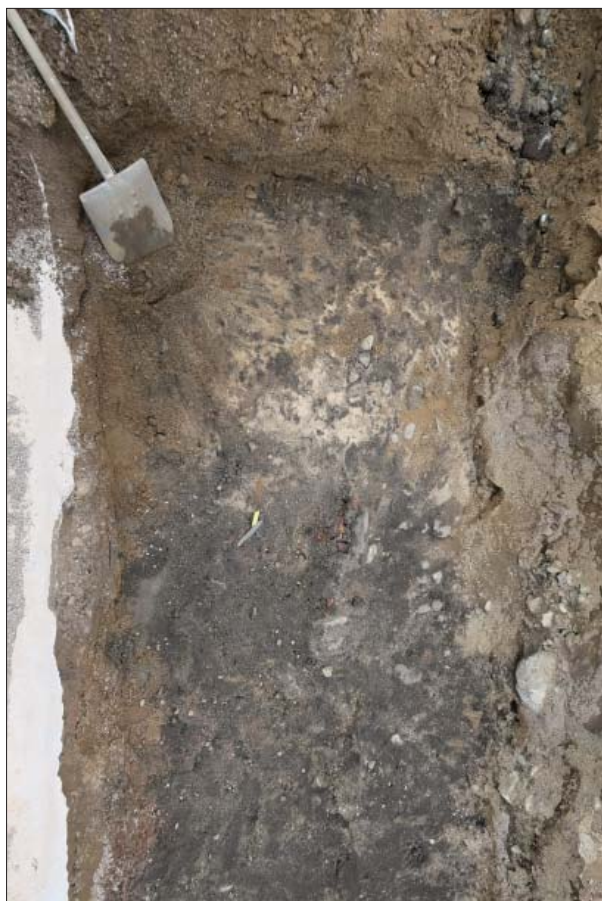
*Figur 16. Sättsandlager (A848) med en enstaka stenar bevarade från en stenläggning. Sett från ovan (den södra delen av schaktet är i bildens överkant). Foto Emma Karlsson, ÖM.*

Stenläggningen tolkas ingå i en gata/gränd och hänger samman med de stenläggningar som även dokumenterades i Schakt 2 och Schakt 3. Stenläggningen bedöms vara densamma som påträffades vid schaktningsövervakningen år 2000. Det kunde dock noteras att stenarna i konstruktionen plockats bort i samband med att lekutrustningen uppfördes, trots att motsatsen beskrivs i rapporten (Hedvall 2000).

Konstruktionen påträffades på ca en meter djup, i ett sentida schakt (för lekutrustning). De överliggande kontexterna var därför redan bortschaktade. Intill stenläggningen öppnades en mindre provgrop upp med spade (se profil C1320). Här sågs att stenläggningen var placerad i ett 0,1 m tjockt lager med sättsand. Under denna var ett ca 0,3 m tjockt homogent kulturlager (L2). Därefter var sand som tolkades vara orörd undergrund.

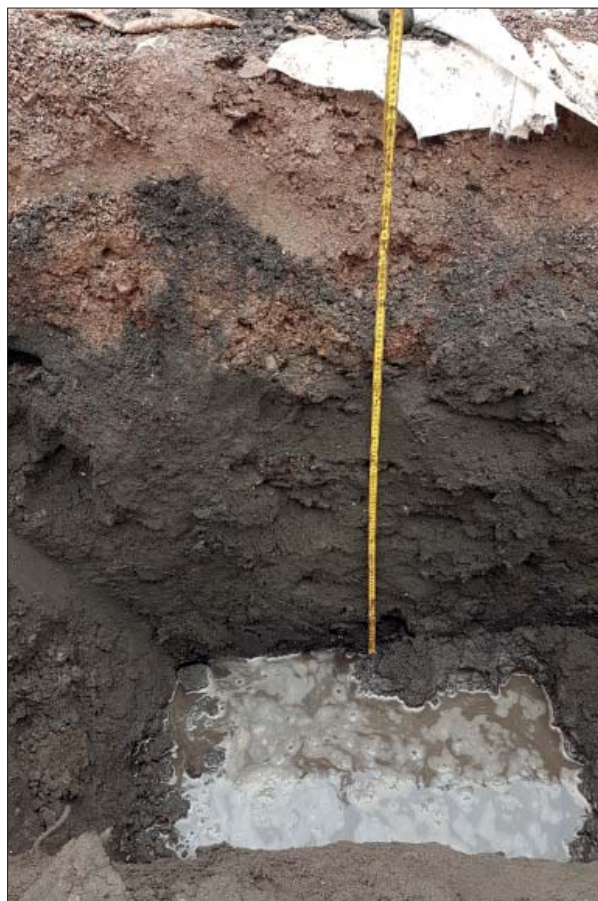
*Figur 17. Ett djupare provhål öppnades med maskin i den södra delen av Schakt 1. Mot botten av hålet framkom orörd undergrund och grundvatten trängde upp snabbt. Se profil 1318. Mot sydost. Foto Emma Karlsson, ÖM.*

I det provhål (grävenhet 1324) som gjordes framgick att kulturlagren fanns till ett djup om ca 1,7 m under dagens markyta (se profil C1318). På denna nivå framkom orörd undergrund och dessutom trängde grundvatten upp. Strax söder om provhålet, intill stenläggningen, och norr om (vid huset) var kulturlagrens tjocklek betydligt tunnare. Ovanstående förhållande tyder på att det finns en större nedgrävning i området mellan huset/-en och stenläggningen.

I nedgrävningen fanns totalt fem lager, från såväl bruknings- som destruktionsfasen (se profil C1318). De två stratigrafiskt äldsta lagren, som utgjordes av gul finsand/silt (L1) samt mörkbrun smetig silt med en del träfragment (L2), tolkas höra till dikets brukningstid. Den makroskopiska analysen av jordprov från L2 visade

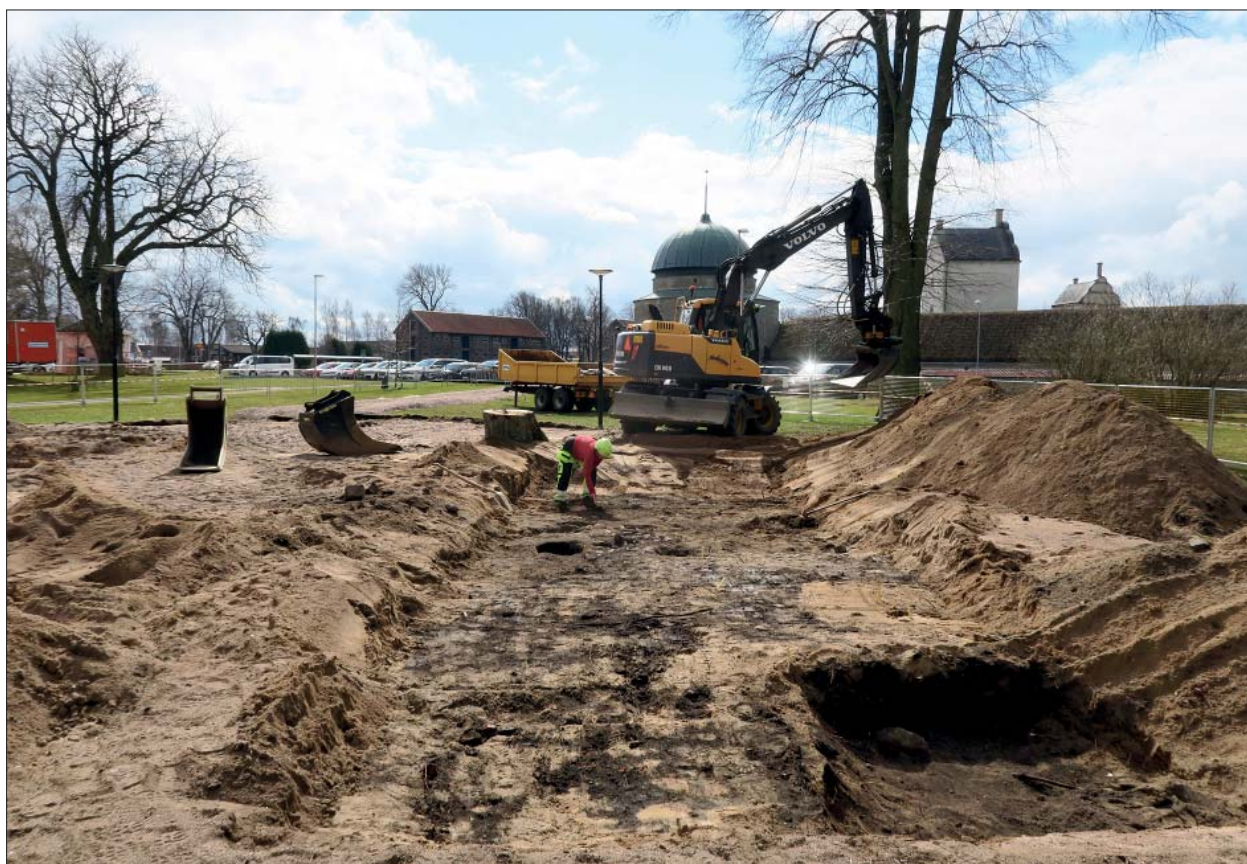
Figur 18. Översiktsbild Schakt 2. I förgrunden syns en av de yngre nedgrävningarna (A659) som tömts i syfte att undersöka kulturlagrens tjocklek. Mot sydväst. Foto Emma Karlsson, ÖM.

Schakt 2 (OS738) var drygt 16 m långt och 4 m brett. Här dokumenterades kulturlager, en stenlagd gata/gränd samt ett dike. Kulturlagren började på en nivå om ca 0,2 m under dagens markyta. I schaktet dokumenterades också ett flertal störningar i form av hål efter de fundament som burit upp lekplatsens gungor, klätterställningar m m.

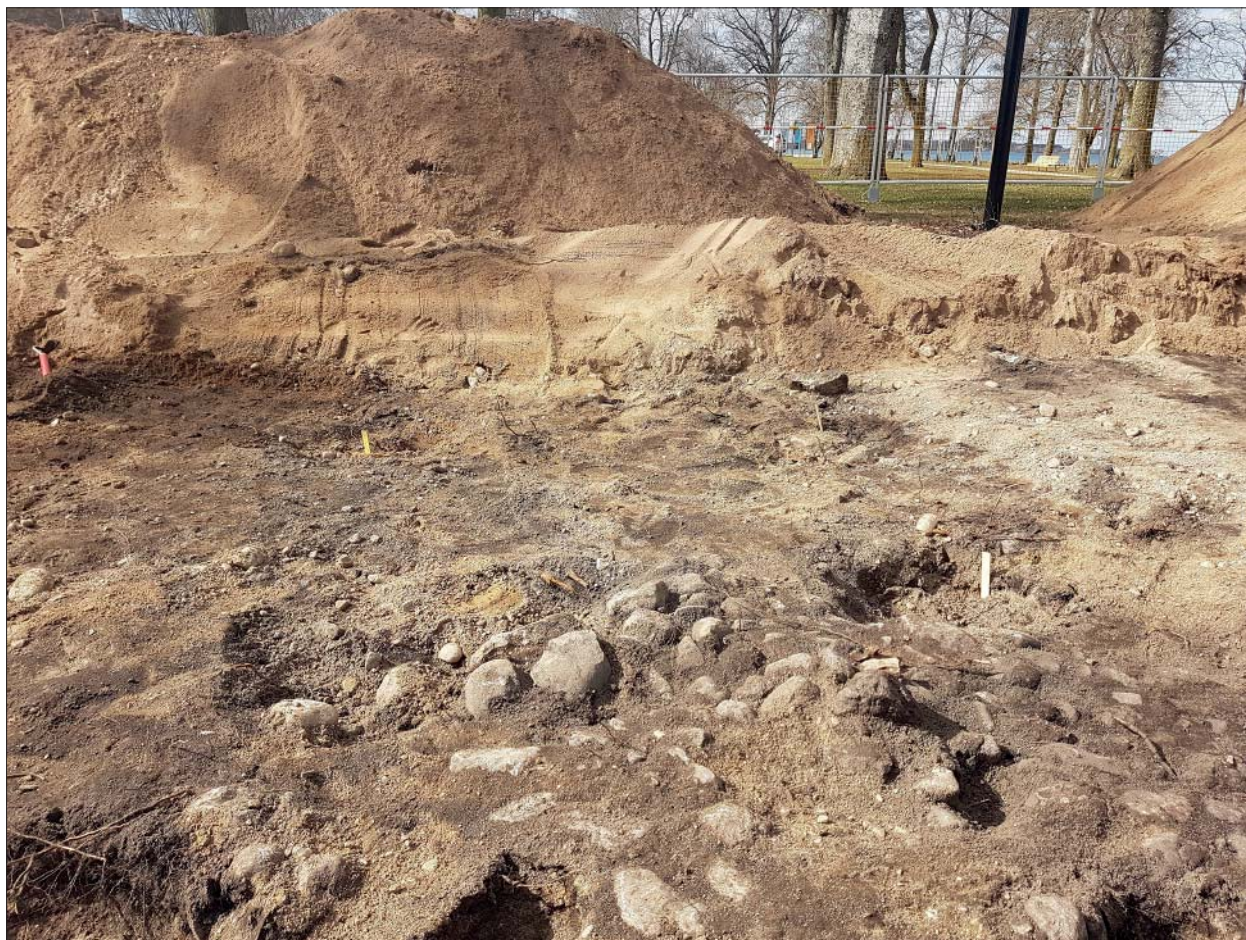
Figur 19. Stenläggning A743. I den östra delen av schaktet var stenläggningen mest blottlagd men den kunde iaktas inom hela schaktets bredd. Mot väster. Foto Emma Karlsson, ÖM.

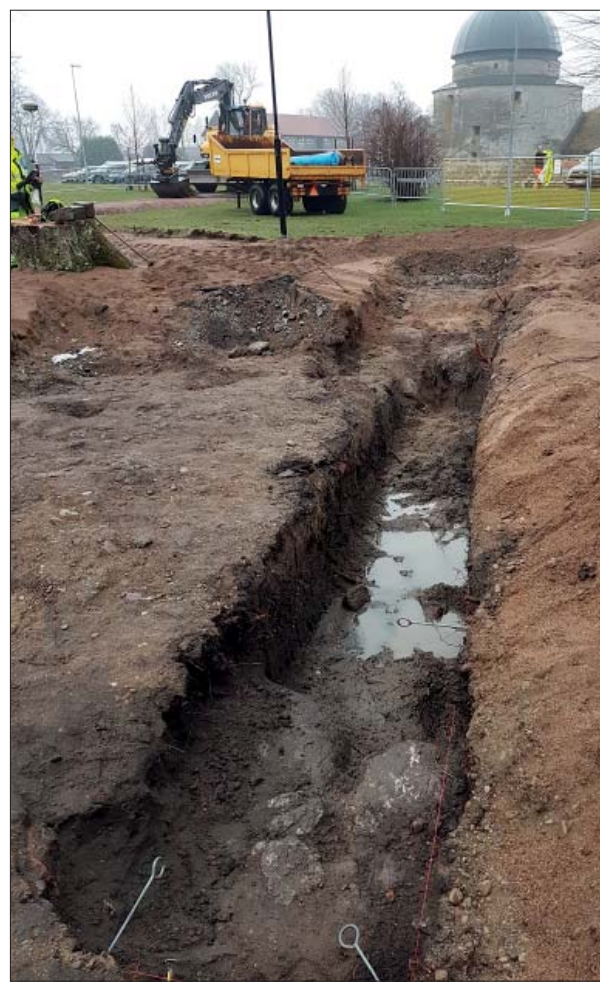
Figur 21. Ett djupare schakt togs upp längsmed schaktets västra kant (se profil 1136, figur 13). Här framkom ett sex meter brett dike. I bildens förgrund syns nedgrävningens stenförstärkta norra kant. På grund av uppträngande grundvatten kunde inte anläggningens botten nås. Mot söder. Foto Emma Karlsson, ÖM.

I djupschaktet påträffades en stor nedgrävning vars kanter var förstärkta med stora stenar (A1100 och A1161). Nedgrävningen/konstruktionen tolkas som ett dike som korsas på bredden av schaktet. Diket var 6 m brett. Dess botten gick inte att fastställa vid undersökningen på grund av uppträngande grundvatten. Nedgrävningen har varit minst 1,3 m under dagens markyta (se profil C1136, 2 m), vilket motsvarar ca 0,9 m från den samtida markytan. Uppskattningsvis har diket varit max 1,3-1,4 m djupt.

Diket tolkas på goda grunder vara en del av stadens försvarsverk (se *Arkeologisk bakgrund*). Dateringen visar att det kan röra sig om 1467 års dike. Även diketets bredd (6 m) stödjer denna tolkning – samtida källor anger att 1467 års försvarsdike skulle vara 10 alnar (6 m) brett. Men hypotetiskt kan det även vara en yngre anläggning. Det finns även källor som tyder på att Gustav Vasa lät initiera ett försvarsverk på 1540-talet. Huruvida man då grävde ett nytt dike eller om man byggde om det gamla framgår inte av det historiska källmaterialet. Det finns inte några arkeologiska lämningar som kopplats till en sådan anläggning (se Karlsson 2020).

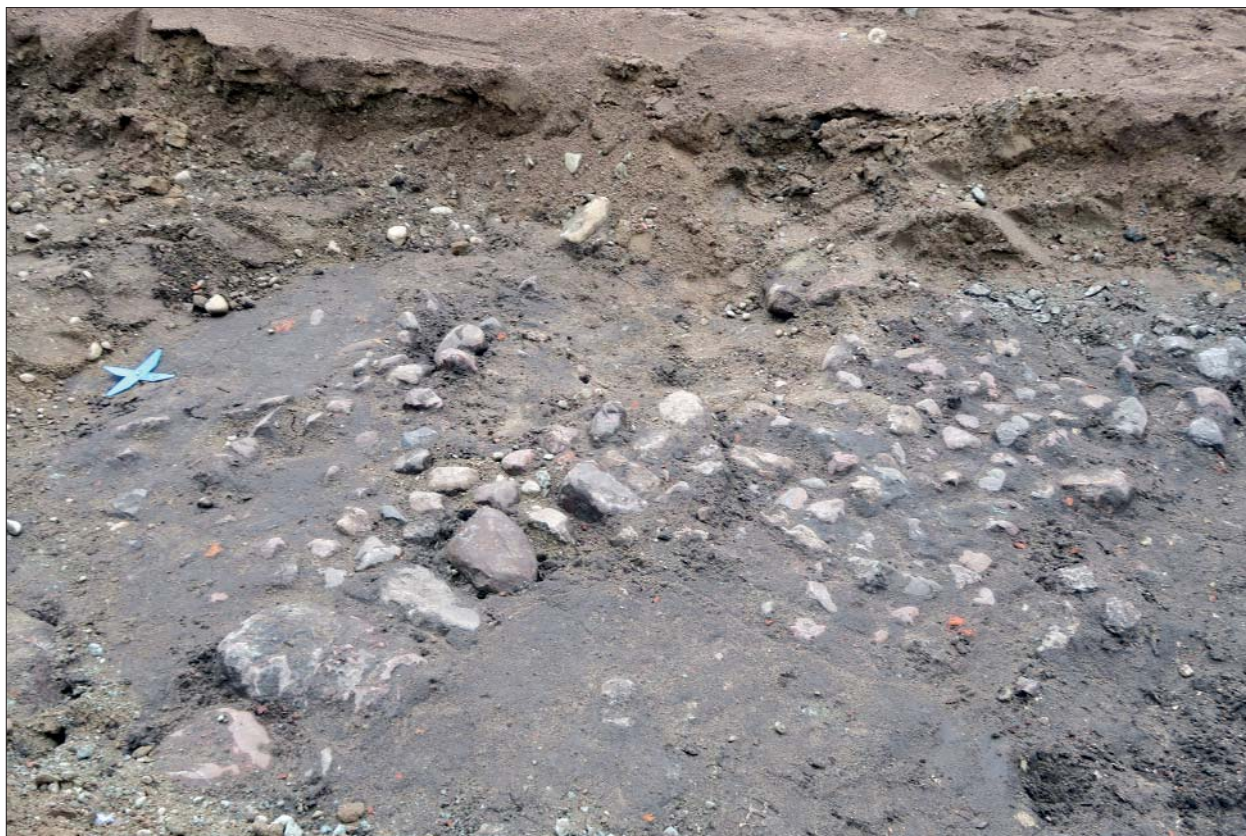
Figur 22. I Schakt 3 hittades en stenlagd gata/gränd. Delar av stenläggningen ruckades i samband med schaktningen. Stenarna låg direkt under den påförda "lekplats-sanden" och har sannolikt även skadats vid tidigare schaktningsarbeten i området. Mot öster. Foto Emma Karlsson, ÖM.

Stenläggningen (A983/A1057) hade en utbredning på ca 2 x 2 m och framkom på samma djup, ca 0,37 m under dagens markyta, som stenläggning A743 i Schakt 2. I denna etapp av den stenlagda gatan/gränden låg fyra 0,2-0,3 m stora stenar på en rad med nordvästlig-sydöstlig orientering. Stenläggning fanns på ömse sidor om stenraden.

Ovan stenläggningen var moderna fyllnadsmassor. Eventuellt överliggande kulturlager har schaktats bort i samband med lekplatsens anläggande.
