Vikingatida dateringar invid Gamla Teatern i Vadstena

L2010:1734

Kv Munkträdgården 2 & Klostersgatan

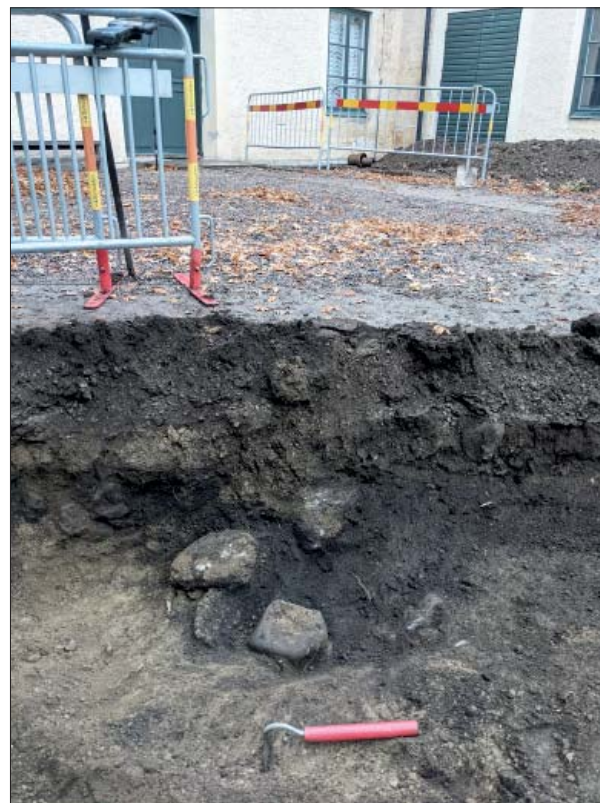
Figur 9. Nedgrävning A200045/L2, profil 5. Fotot är taget när gropen undersökts ned till cirka hälften. Återfylld med samma jordmaterial som gropen grävts igenom. Vänster om den skymtar stenskott stolphål A200042/L6, profil 5 som tillsammans med A344 och A200058 bildar en stolphålsrad i Ö-V riktning. Foto mot N, Linnéa Hernqvist, ÖM.

Nästa händelse är en rund och 0,8 m i diameter stor grop som grävts genom lagren och som inte har avgränsats åt norr (L2, profil 5/A200045). Vid återfyllning har den fyllts med samma material som de lager den grävts igenom, samt stora stenar.

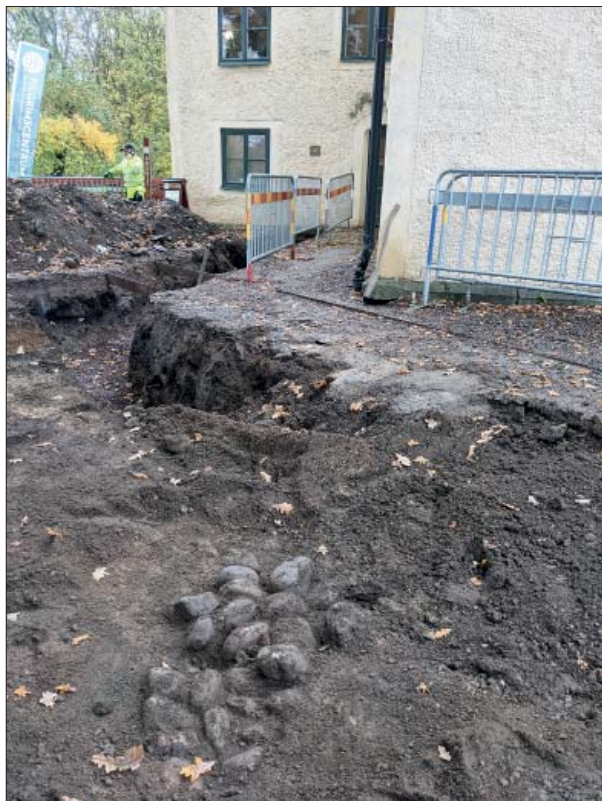
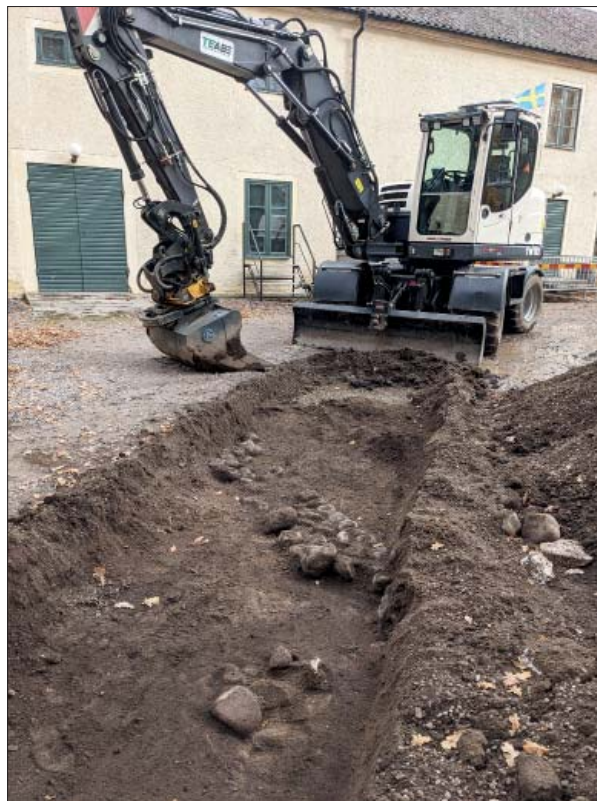
Figur 10 och 11. På flera ställen i schaktet var rester efter en kullerstensläggning. Vid vissa ställen fanns bara sättsanden till stenläggningen kvar. På samma nivå var stenskodda stolphål, ett syns nederst i bild (A344). Foto mot N respektive Ö, Linnéa Hernqvist, ÖM.

Efter att gropen fyllts igen grävs en rad med (minst) tre stenskodda stolphål (L5, profil 4/A200058, A344 och L6, profil 5/A200042). De framkom på 0,20-0,40 m under markytan. De liknade varandra till utseendet och har liksom A200045 grävts igenom underliggande kulturlager men hade en avvikande fyllning med gul sand, sten och något tegelfragment. Stolphålsraden bildar en öst-västlig linje. I A344 var smuliga trärester, troligen en rest av stolpe, och en bit fönsterglas.

På samma stratigrafiska nivå som stolphålen var en kullerstensläggning som var bevarad på flera ställen i schaktsträckan, anlagd i sättsand. Stenläggningen låg grunt på 0,15–0,20 m djup under markytan (se t ex L4 och L5 profil 3, L9 och L4 profil 4). På vissa ställen fanns bara sättsanden kvar efter att stenarna har blivit bortplockade. En av stenläggningsresterna (A272) hade formen av en halvmeter bred ”remsa” (ÖNÖ-VSV). Den ligger i samma riktning som fasaden till Gamla teatern norr om schaktet.

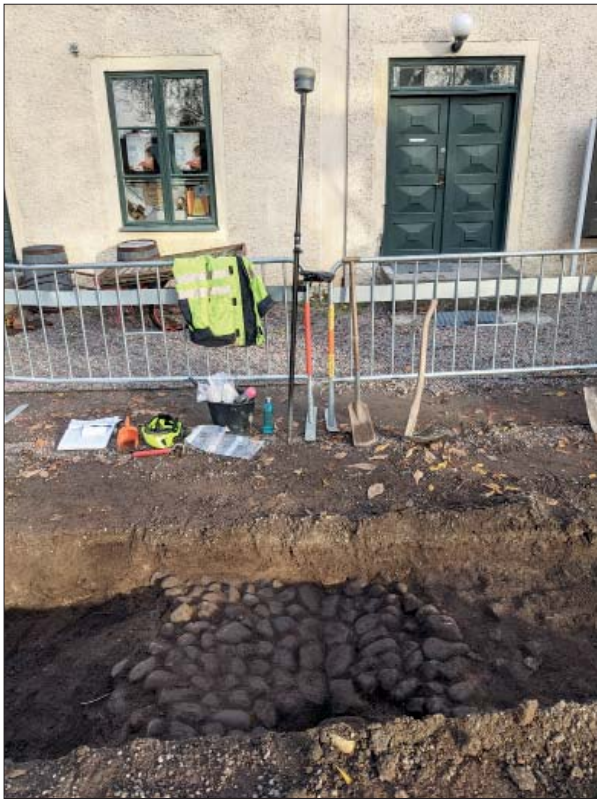
Figur 12. Stenläggning A474. Rännan ligger i linje med en "skarv" i byggnaden. På stenläggningen låg en del av en järnkniv, spik, en bit flintgods och en bit fönsterglas. Foto mot Ö, Linnéa Hernqvist, ÖM.

Ovanpå leran fanns rester av samma kullerstensläggning som längre norrut i schaktet (A474/L13, jmf t ex L4 och L5 profil 3). Den bestod av 0,10–0,15 m stora stenar inom en 1,5 x 1,2 m stor yta i plan. Stenarnas topp låg på 0,2–0,3 m under markytan. I mitten var en ränna i ÖNÖ-VSV riktning byggd med 0,2 m stora stenar. Rännan låg i linje med en "skarv" mellan två huskroppar i teaterbyggnaden (se figur 12). Den ligger också riktad på samma sätt som "stenläggningsremsan" A272, d v s i samma riktning som den norra huskroppens vägg.

Över stenläggningen fanns ett tunt brukningslager av gråbrun lerig sand med inslag av grus och träfragment. Det låg som ett tunt skikt ovanpå och mellan stenarna (L14). På stenläggningen, i L14, hittades en järnkniv med avbruten tånge, en bit planglas, en järnspik och en skärva flintgods. Över L14 var flera strimmiga och tunna sandskikt som tolkas ha blivit avsatta i rännan (L15).

Fynden, stratigrafin och relationen till teaterbyggnaden tyder på att stenläggningen är lagd under 1800-talet. Den har sedan (delvis) tagits bort när gårdsplanen ändrats om och täckts över med nya beläggningar av sand och grus.

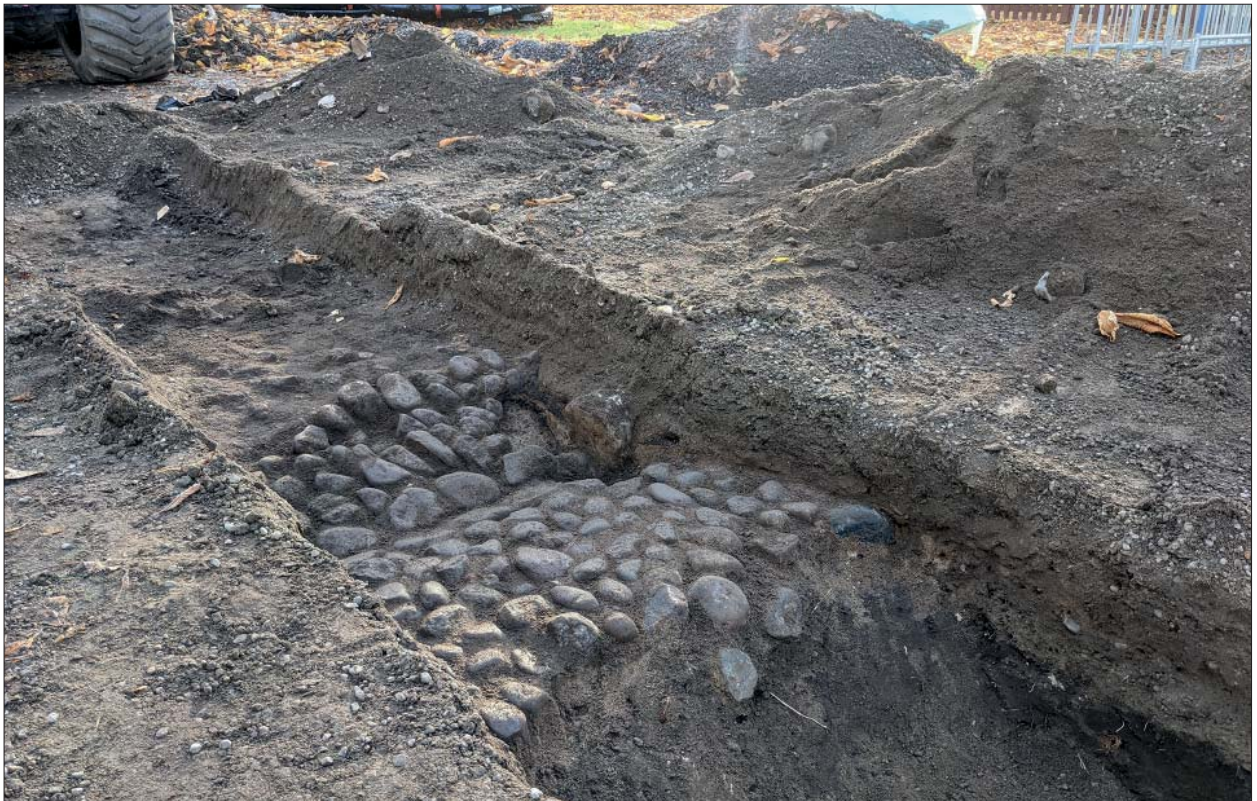
Figur 13. Stenläggning A474. Foto mot SV, Linnéa Hernqvist, ÖM.

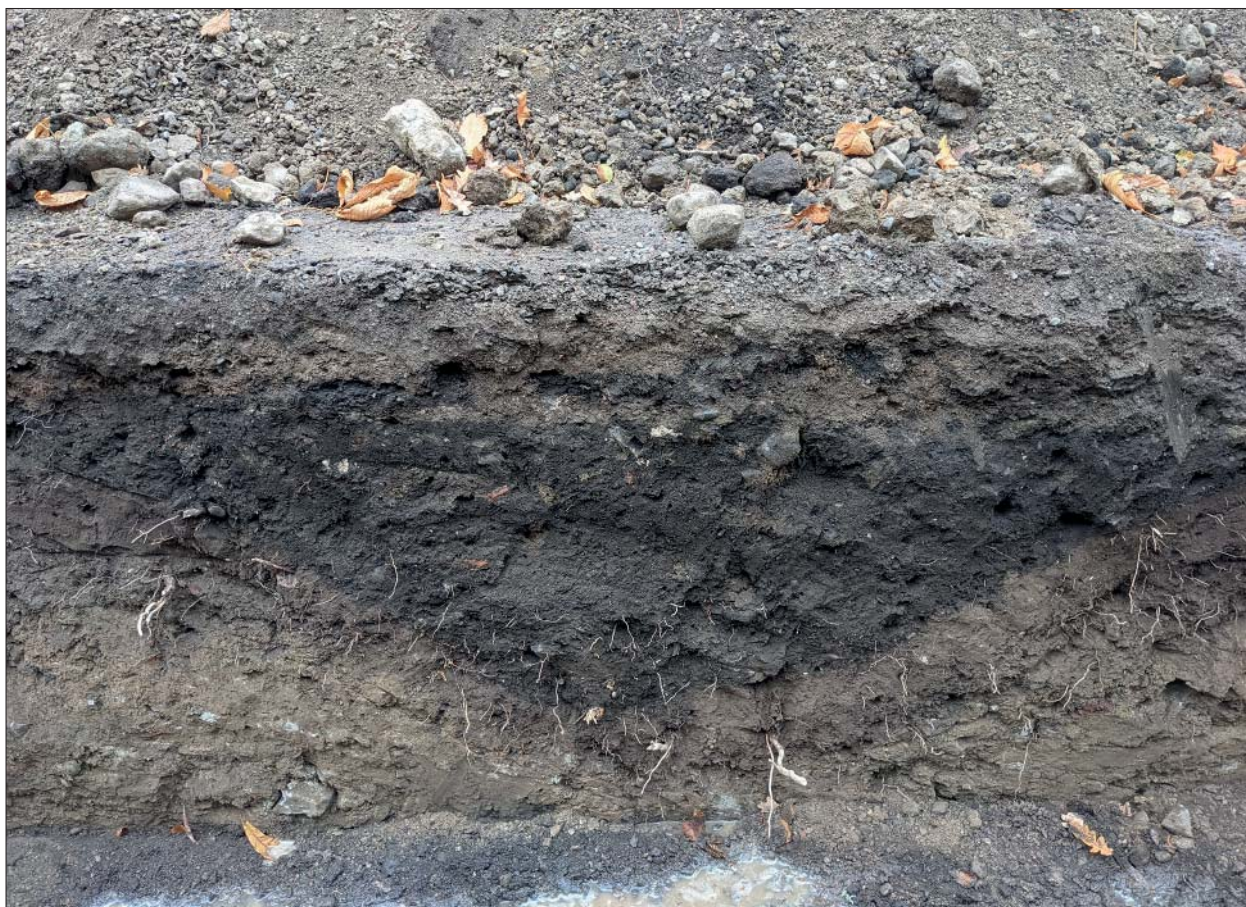
Figur 14 och 15. Dike A609/L17 profil 7. Foto mot V, Linnéa Hernqvist, ÖM.

Vid 13,5–15 m var ett 1,5 m brett dike som grävts genom de sandiga kulturlagren L5 och L4 och är med andra ord yngre. Diket gick i öst-västlig riktning (A609). I dikesfyllningen var ett mörkt, svartgrått sandigt lager med småsten, tegel, kalkbruk, kol och sot (L17, se figur 14 och 15). Samma material som fanns i diket fortsatte som en lagerhorisont med stor utbredning åt söder i schaktsträckningen till 25 m och var 0,1–0,2 m tjockt (L17).

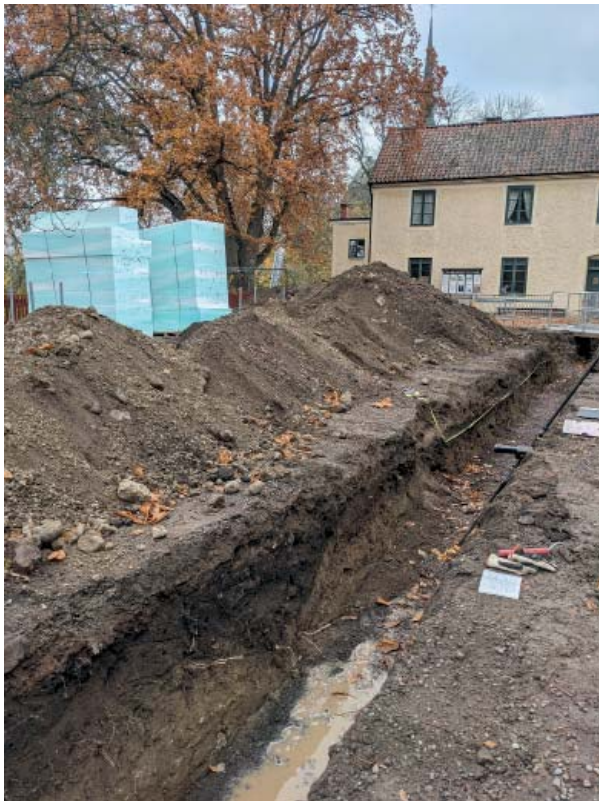
Figur 15. Dike A609/L17 profil 7. Foto mot NV, Linnéa Hernqvist, ÖM.

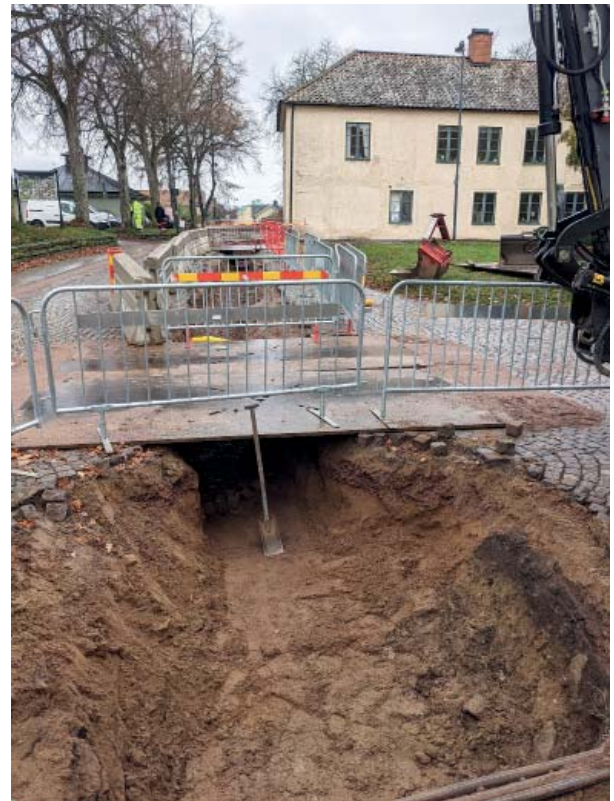
Figur 16. Schaktsträckan i Klostergatan var utschaktad, förutom en liten del av den östra änden av schaktet, i korsningen Klostergatan/Kyrkogatan (nederst till höger i bild syns kulturlager). Foto mot V, Linnéa Hernqvist, ÖM.

Schaktsträckan som grävdes i Klostergatan samt korsningen Klostergatan/Kyrkogatan var söndergrävd av tidigare ledningsschakt med undantag för den norra schaktväggen och ca en halvmeter i plan. Under 0,25 m tjocka bärlager var ett lerigt grått lager som var 0,3 m tjockt, följt av bottenleran. Schaktväggen dokumenterades i sektion (profil 8).

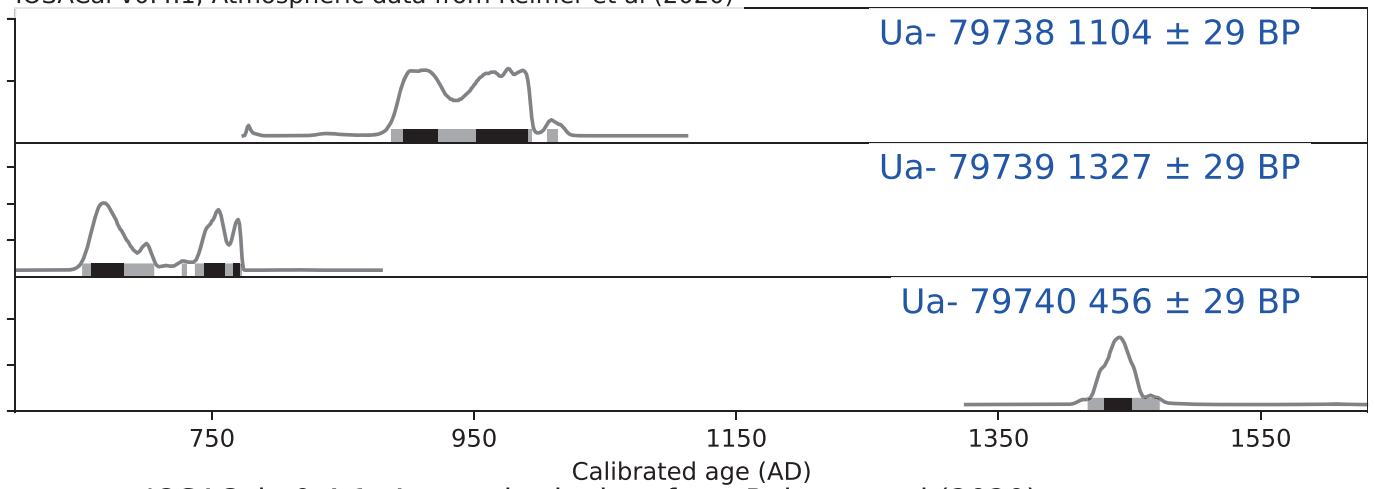
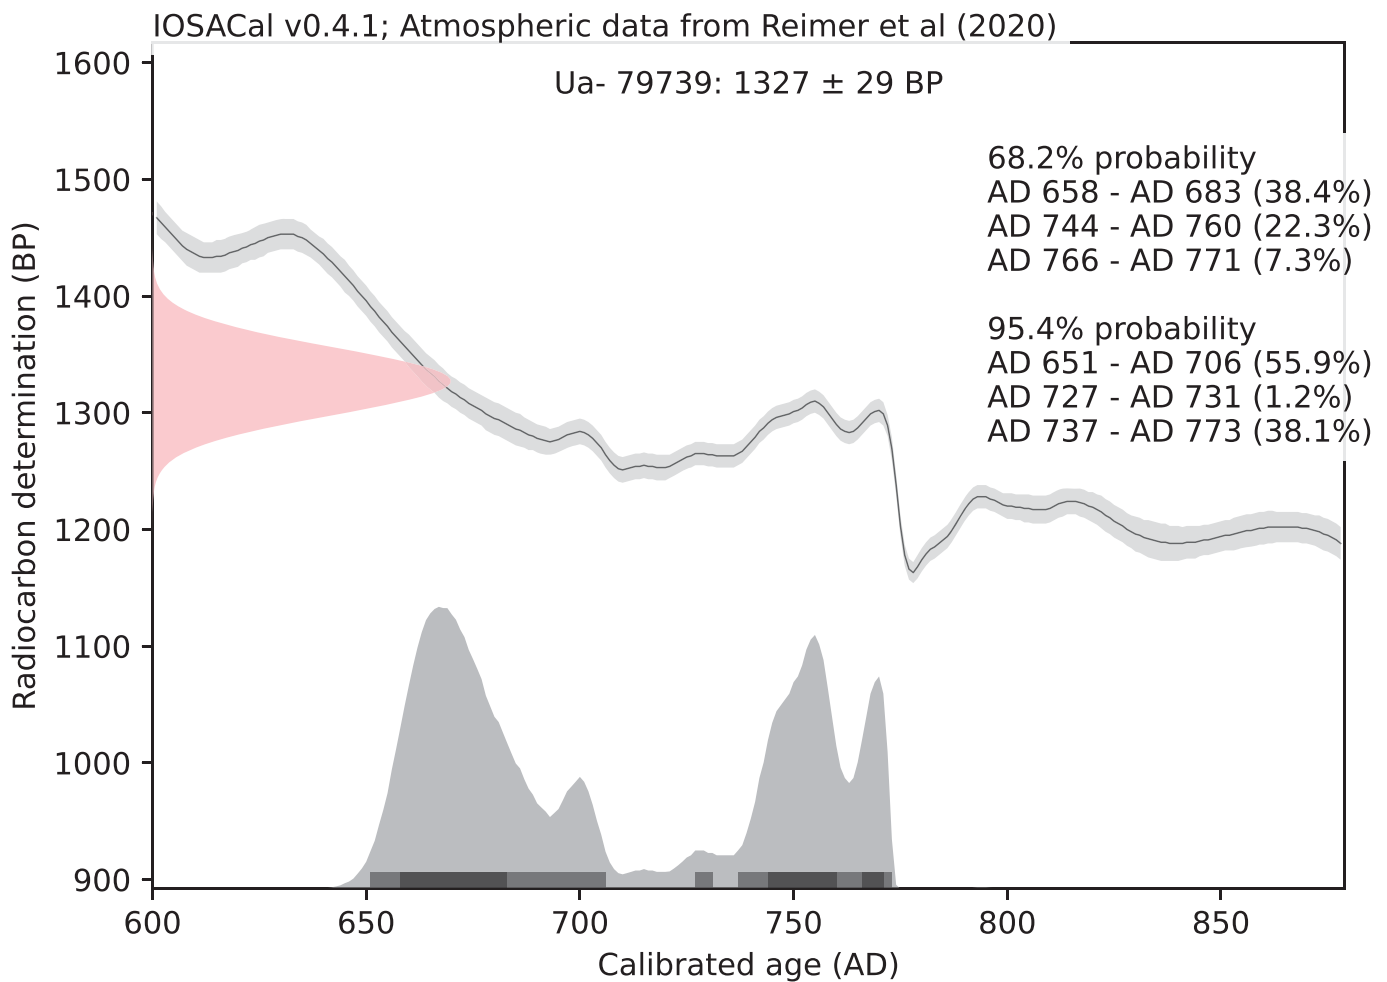
Kalibreringskurvor

IOSACal v0.4.1; Atmospheric data from Reimer et al (2020)

Labbnummer	Prov	$\delta^{13}\text{C}\text{‰}$ V-PDB	^{14}C ålder BP
makrofossil			
Ua-79738	200023	-23,6	1 104 ± 29
träkol			
Ua-79739	200015	-25,9	1 327 ± 29
obrönt ben			
Ua-79740	A509	-22,4	456 ± 29
