Rapport 2024:3

Arkeologisk undersökning i
form av schaktningsövervakning

En mur i Slottsträdgården

L2011:4081 och L2011:4364
Innerstaden 1:13 (Slottsträdgården)
Linköpings stad och kommun
Östergötlands län

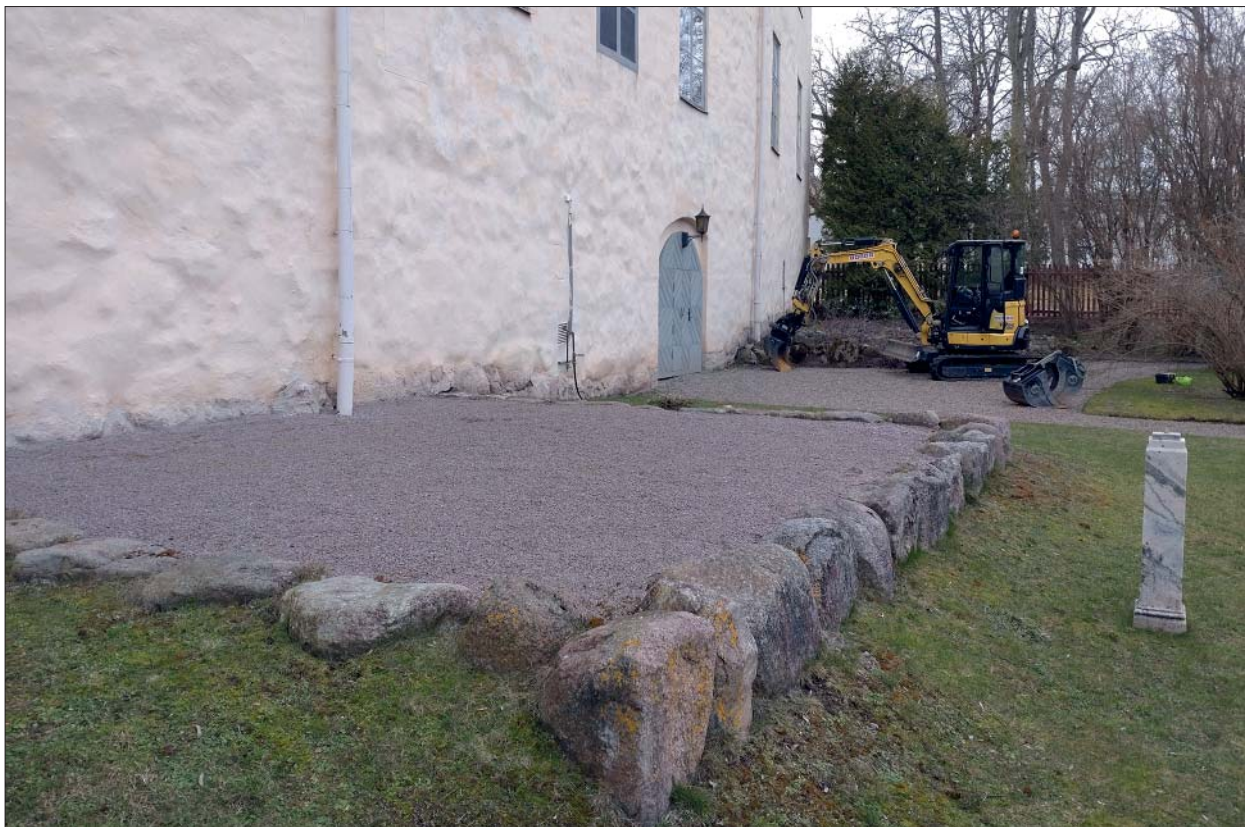
Figur 3. En torngrund som undersökts i Slottsträdgården har markerats med stenar och en grusad yta. I bakgrunden står grävmaskinen redo för att börja gräva fram den trasiga ledningen i anslutning till stupröret. Foto mot söder. Foto Ann-Charlott Feldt, ÖM.

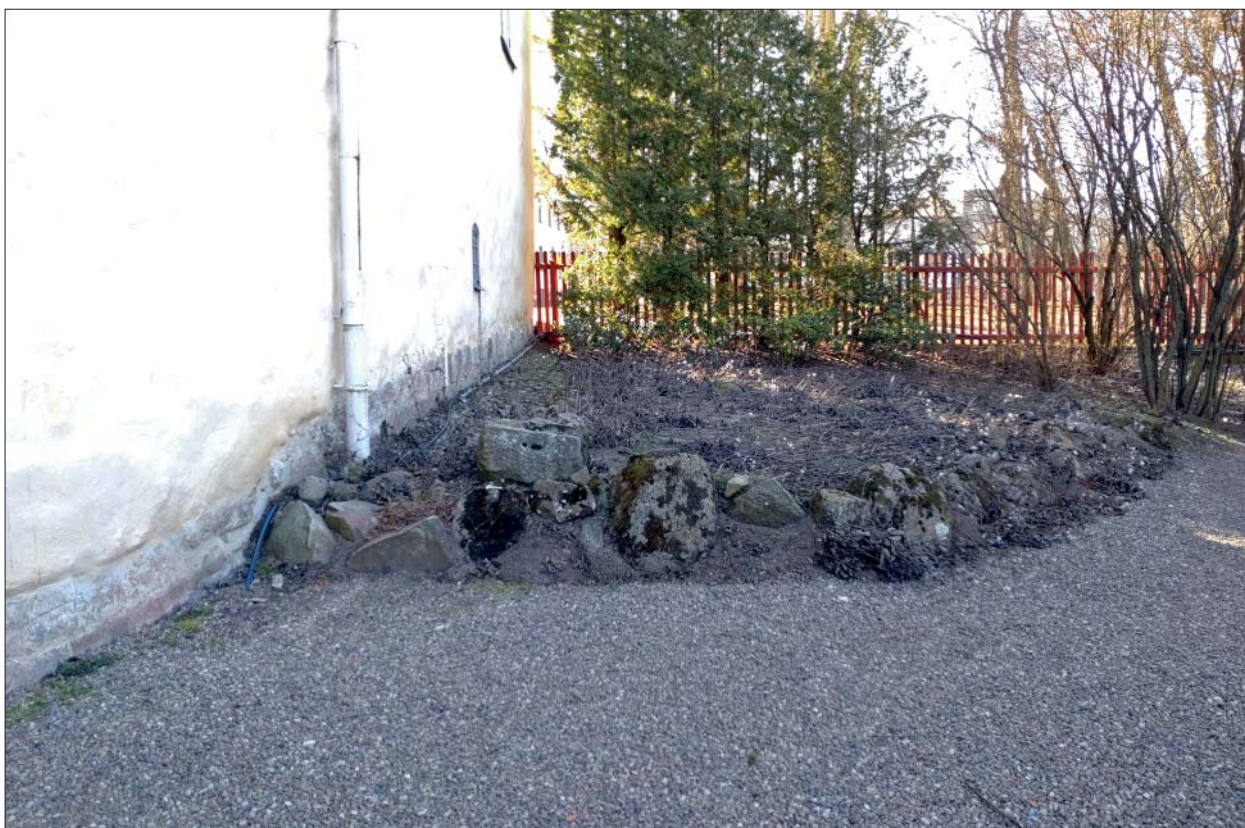
Figur 4. På platsen för det planerade schaktet (där stupröret försvinner ner i marken) finns ett upphöjt stenparti som delvis lär ha tillkommit under landshövding Björn Erikssons tid på slottet (1996-2009). I bakgrunden syns det södra trädgårdsstaketet med Slottsparken utanför. Foto Ann-Charlott Feldt, ÖM.

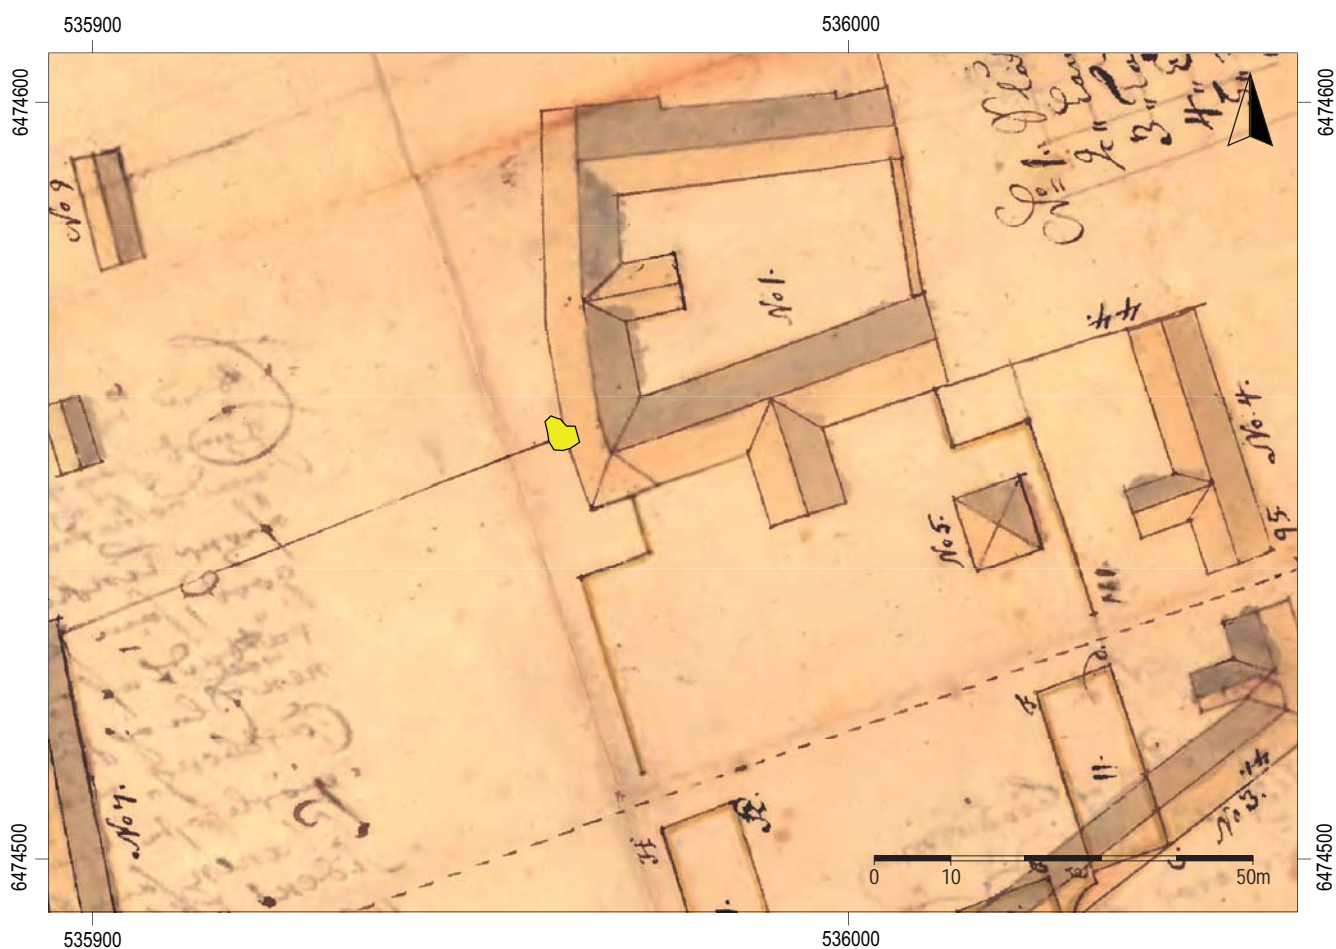
Figur 6. Rektifierat utsnitt ur 1729 års karta över Linköpings slott (LMS D64-1:17) som visar slottet och en plane-rad förändring av bebyggelsen på borggården och stallgården. Det undersökta schaktet är markerat med gult. Skala 1:1 000.

År 1729 upprättas en generalplan för en ombyggnad av slottsområdet (LMS D64-1:17). Där har bl a staketet mellan stallgården och trädgården förskjutits åt norr. Huruvida detta endast är ett förslag till ombyggnad eller om staketet verkligen under en period hade denna placering är osäkert. Placeringen innebär att platsen för staketet, om det verkligen flyttats, gått tvärs över det nu aktuella schaktet. På de senare kartorna har staketet samma placering som det hade på 1651 års karta och som det har än idag.

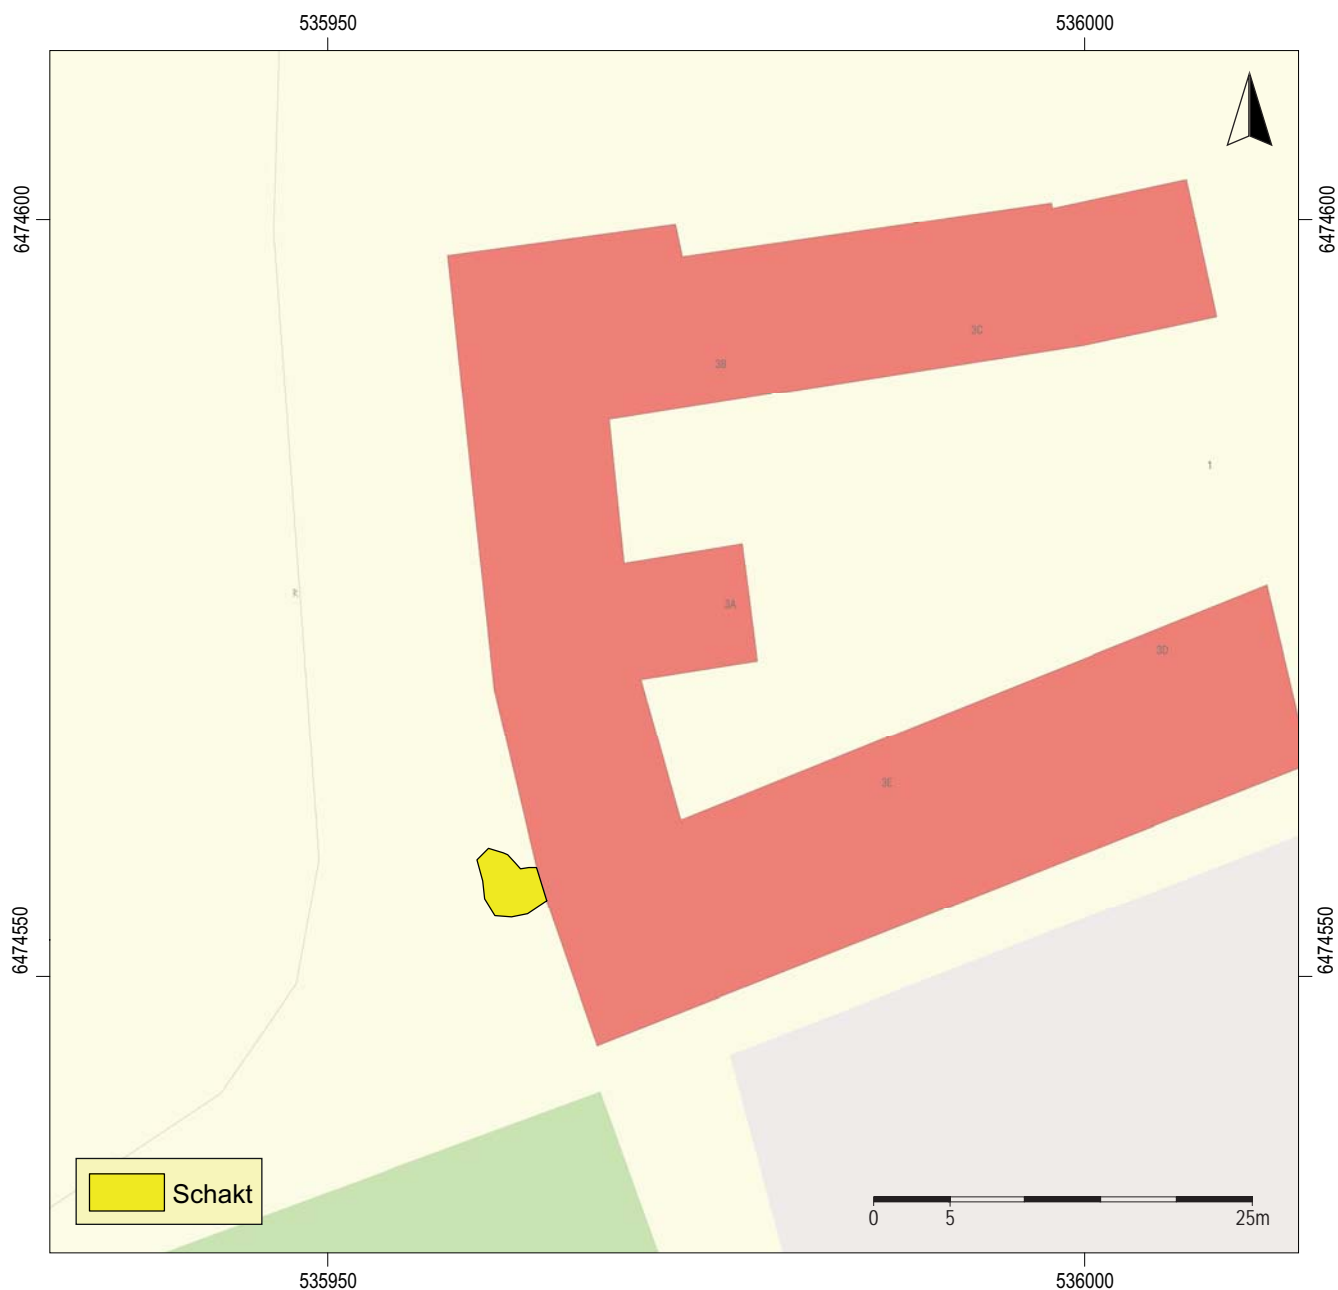
Figur 7. Översiktsplan som visar placeringen av schaktet på digitala fastighetskartan. Skala 1:500.

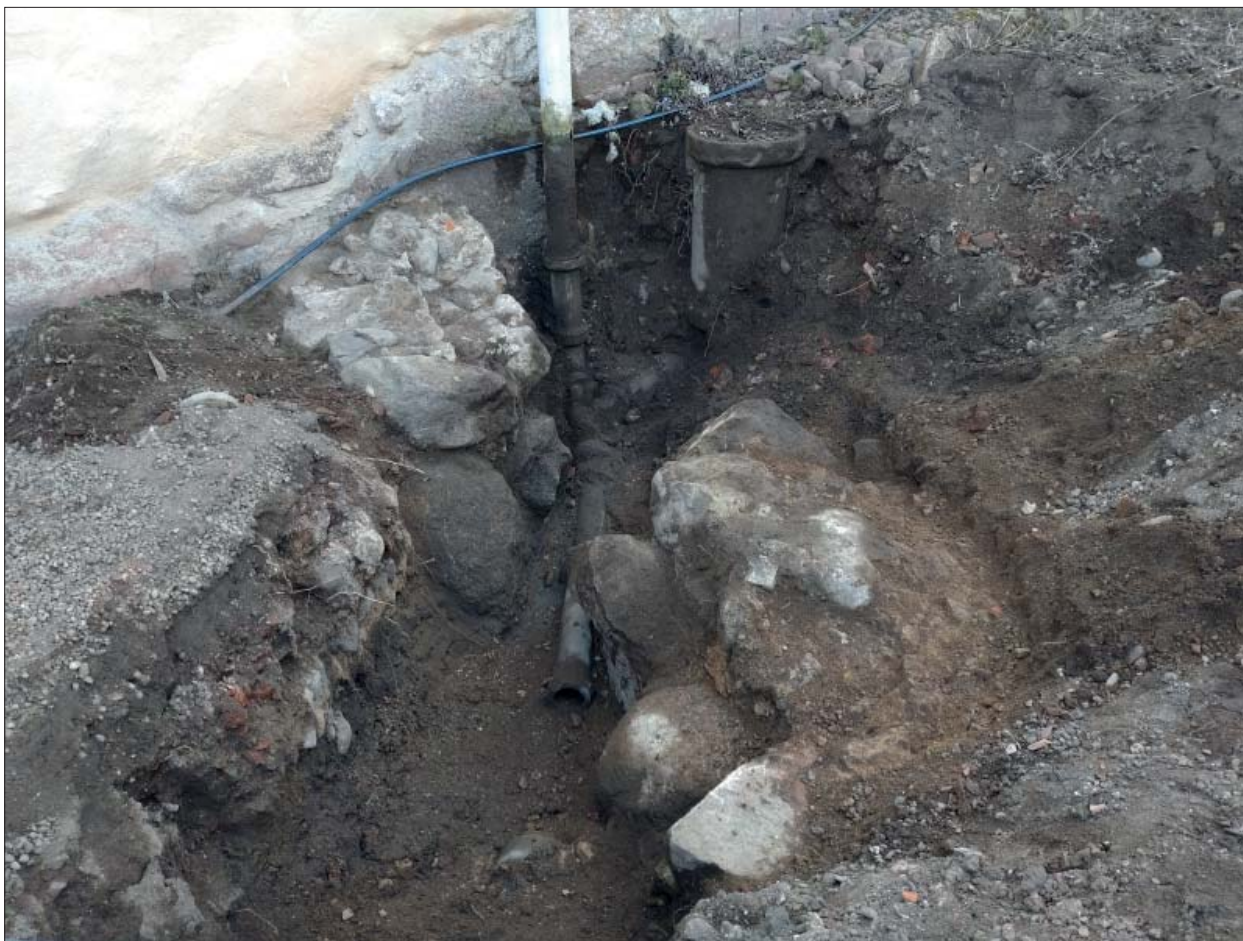
Figur 8. Den nyupptäckta muren sedd från nordväst. Foto Ann-Charlott Feldt, ÖM.

Under matjord och rivningsmassor framkom de understa skiften av en ca 1,0 m bred gråstensmur murad med kalkbruk. Närmast slottsfasaden fanns endast ett 0,05 m tjockt gruslager ovanpå muren. Stenarna i muren är obearbetade gråstenar och 0,2-0,6 m stora. Den är bevarad till en höjd av ca 1 m. Då det till största delen är själva grundläggningen av muren som är bevarad är det svårt att med säkerhet fastställa hur den varit konstruerad. De ytligaste stenarna antyder dock att det kan röra sig om en skalmurskonstruktion.

Muren går vinkelrätt ut från slottsfasaden och ligger delvis i stötfog med denna. Det innebär att den tillkommit efter 1480-90-talen då biskop Henrik Tidemansson

låter uppföra byggnaden i det sydvästra hörnet. Längst ner tycks den ligga i förband med slottets grundmur. Detta är dock något osäkert och kan röra sig om ett s k falskt förband där man bytt ut sten ur det äldre murverket för att skapa en stabilare anslutning mellan murarna.

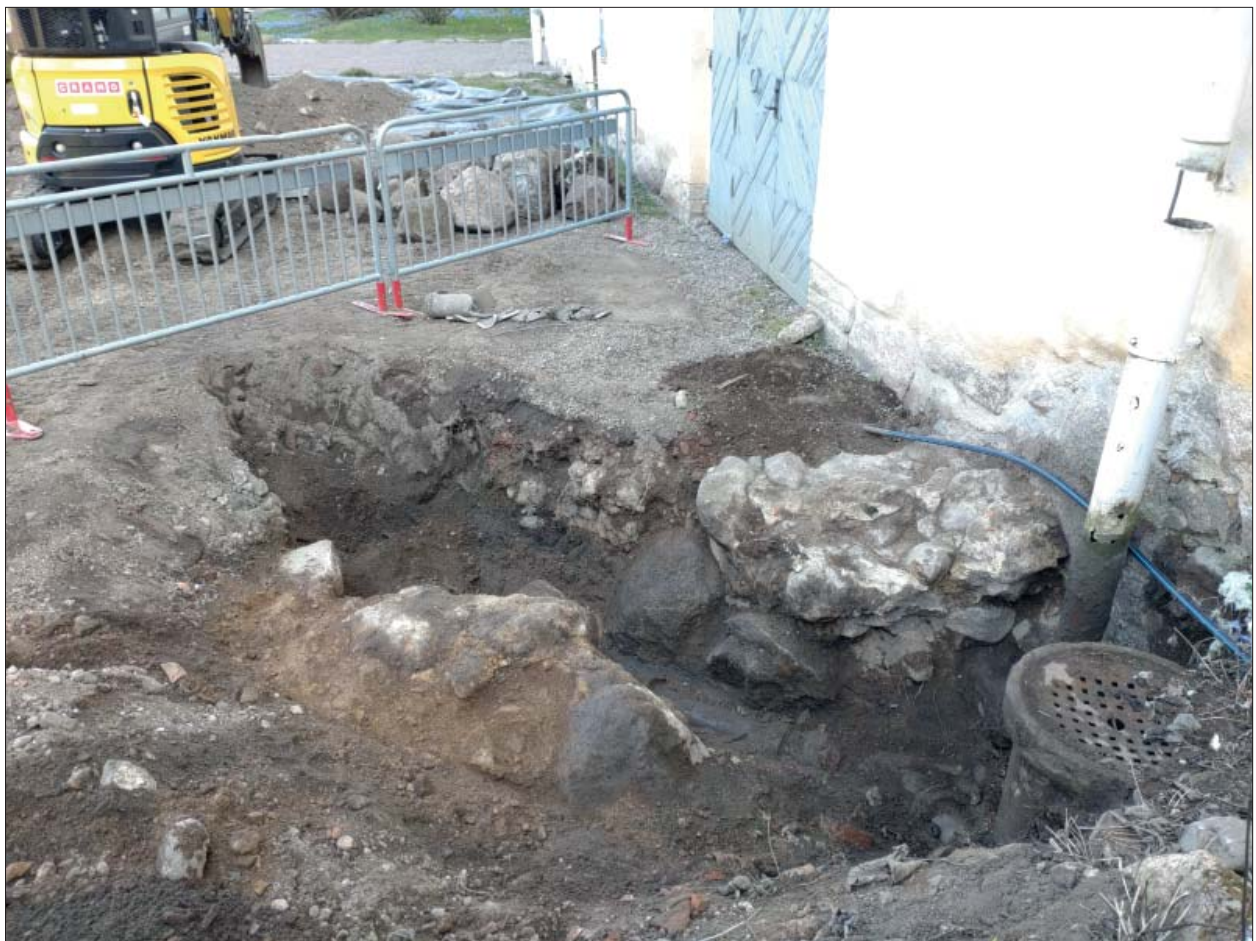
Figur 9. Den nyupptäckta muren sedd från sydväst. Till vänster om murgenombrottet syns kulturlager och en stenvägg i schaktväggen. Foto Ann-Charlott Feldt, ÖM.

Muren är inte känd sedan tidigare. Ledningsschaktet har grävts snett genom muren men ingen dokumentation tycks ha gjorts när man bröt igenom den på 1950- eller 60-talet. Det gamla ledningsschaktet var återfyllt med de massor som man grävt upp, inklusive lösa bitar av gråstensmurverk.

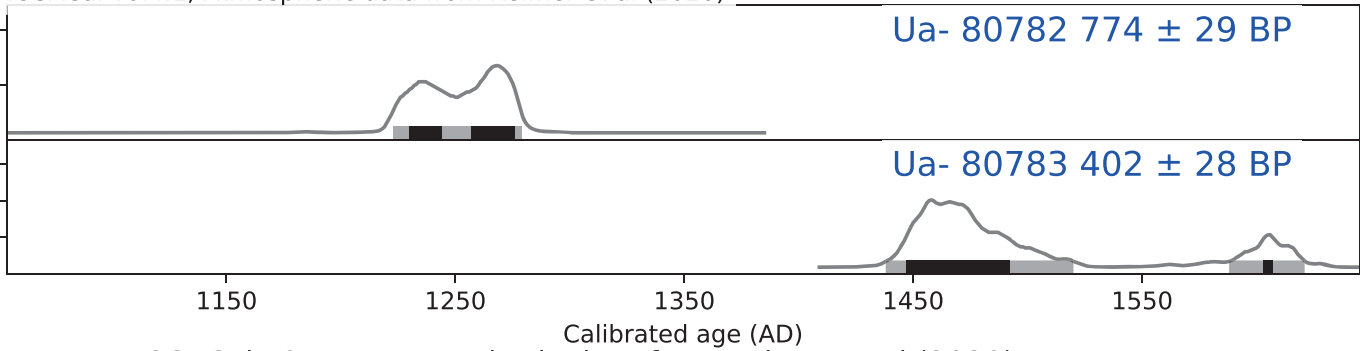
Kalibreringskurvor

IOSACal v0.4.1; Atmospheric data from Reimer et al (2020)

Labnummer	Prov	$\delta^{13}\text{C}\text{‰}$ V-PDB	^{14}C ålder BP
träkol			
Ua-80782	lager 9	-23,7	774 ± 29
obränt ben			
Ua-80783	lager 12	-22,1	402 ± 28

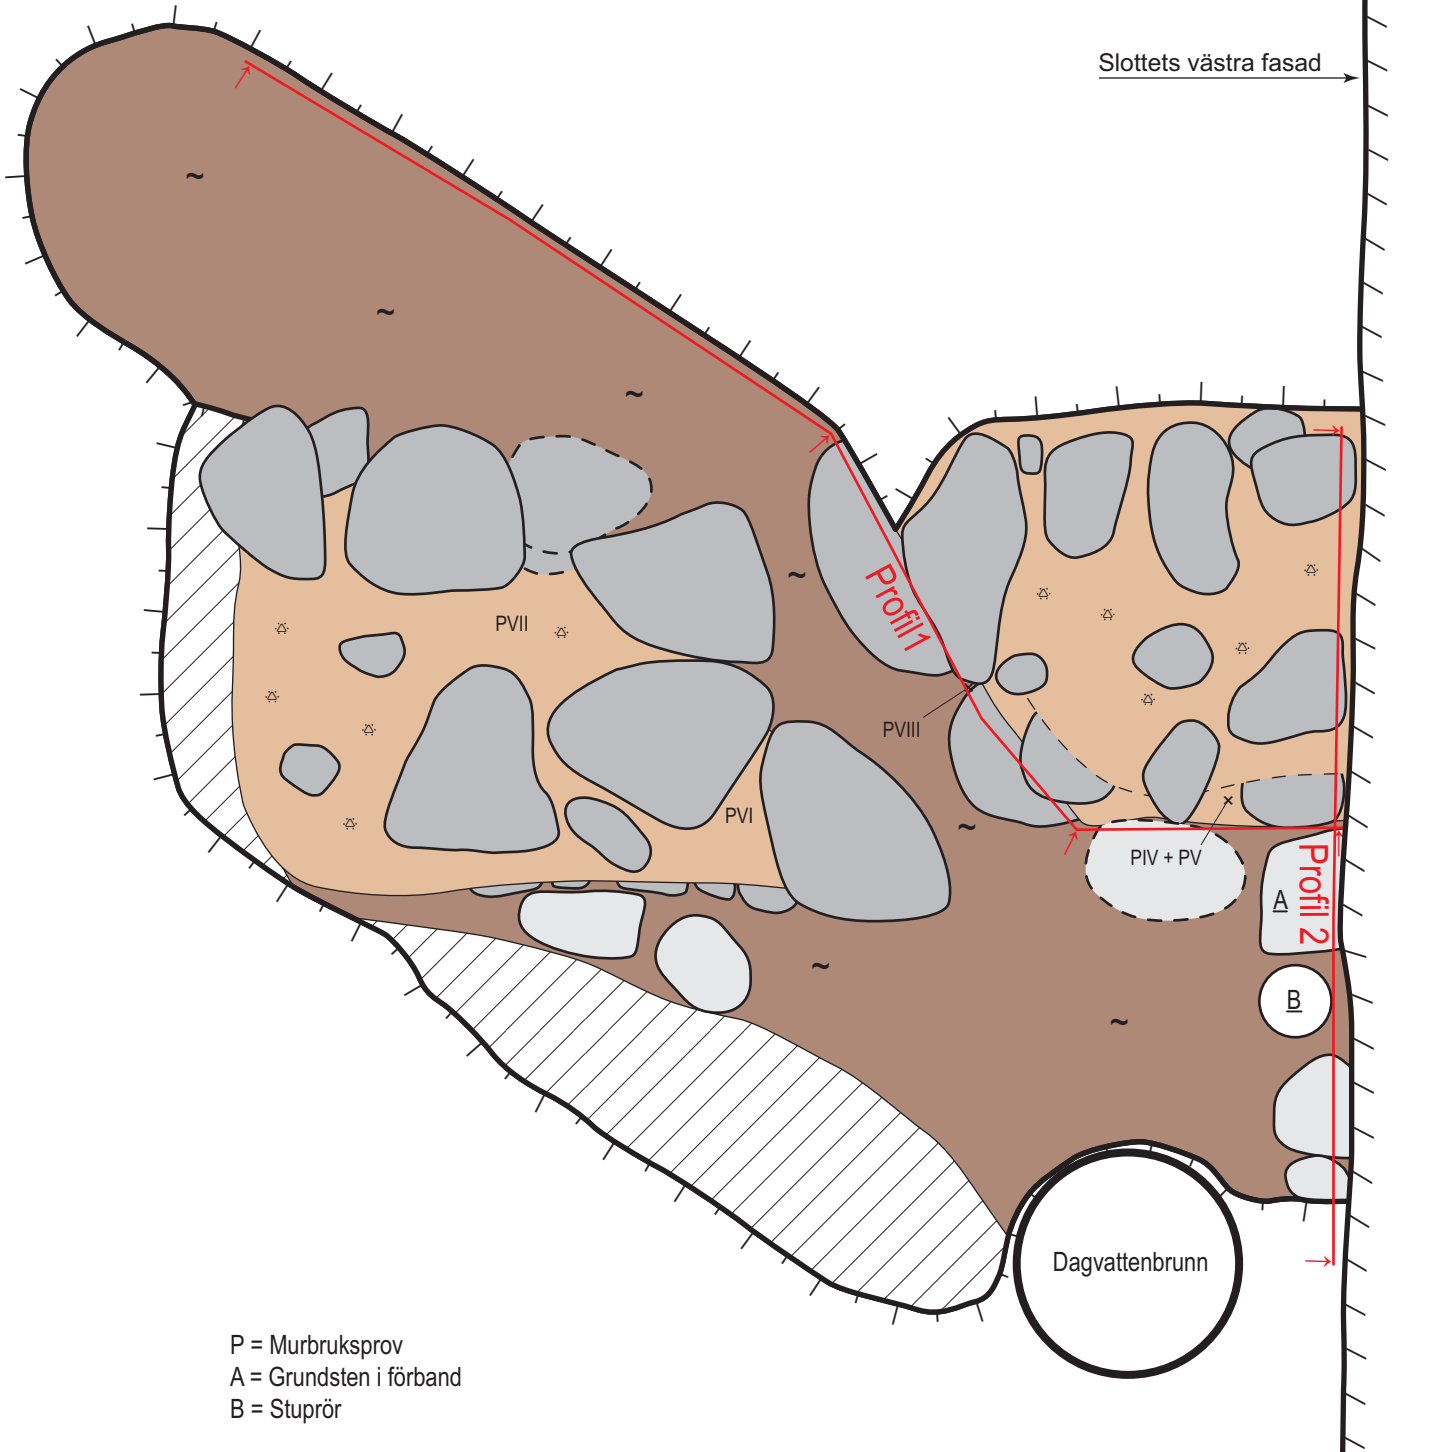
P = Murbruksprov
A = Grundsten i förband
B = Stuprör

Linköpings slott, västra längan
Slottsträdgården
Linköpings stad och kommun, Ög
L2010:4081 och L2011:4364
Planritning
Skala 1:20
Dnr 0052/23
2023-04-18 Ann-Charlott Feldt
Renritning Lasse Norr

plan- och profilritning, beskrivning och digital foto-grafering. Ritningarna återfinns i Bilaga 2.
