# Ny ledning till Drothems kyrka

L2010:3508

Tunnbindaren 3/Drothems kyrka

ISSN 1403-9273  
Rapport 2023:46

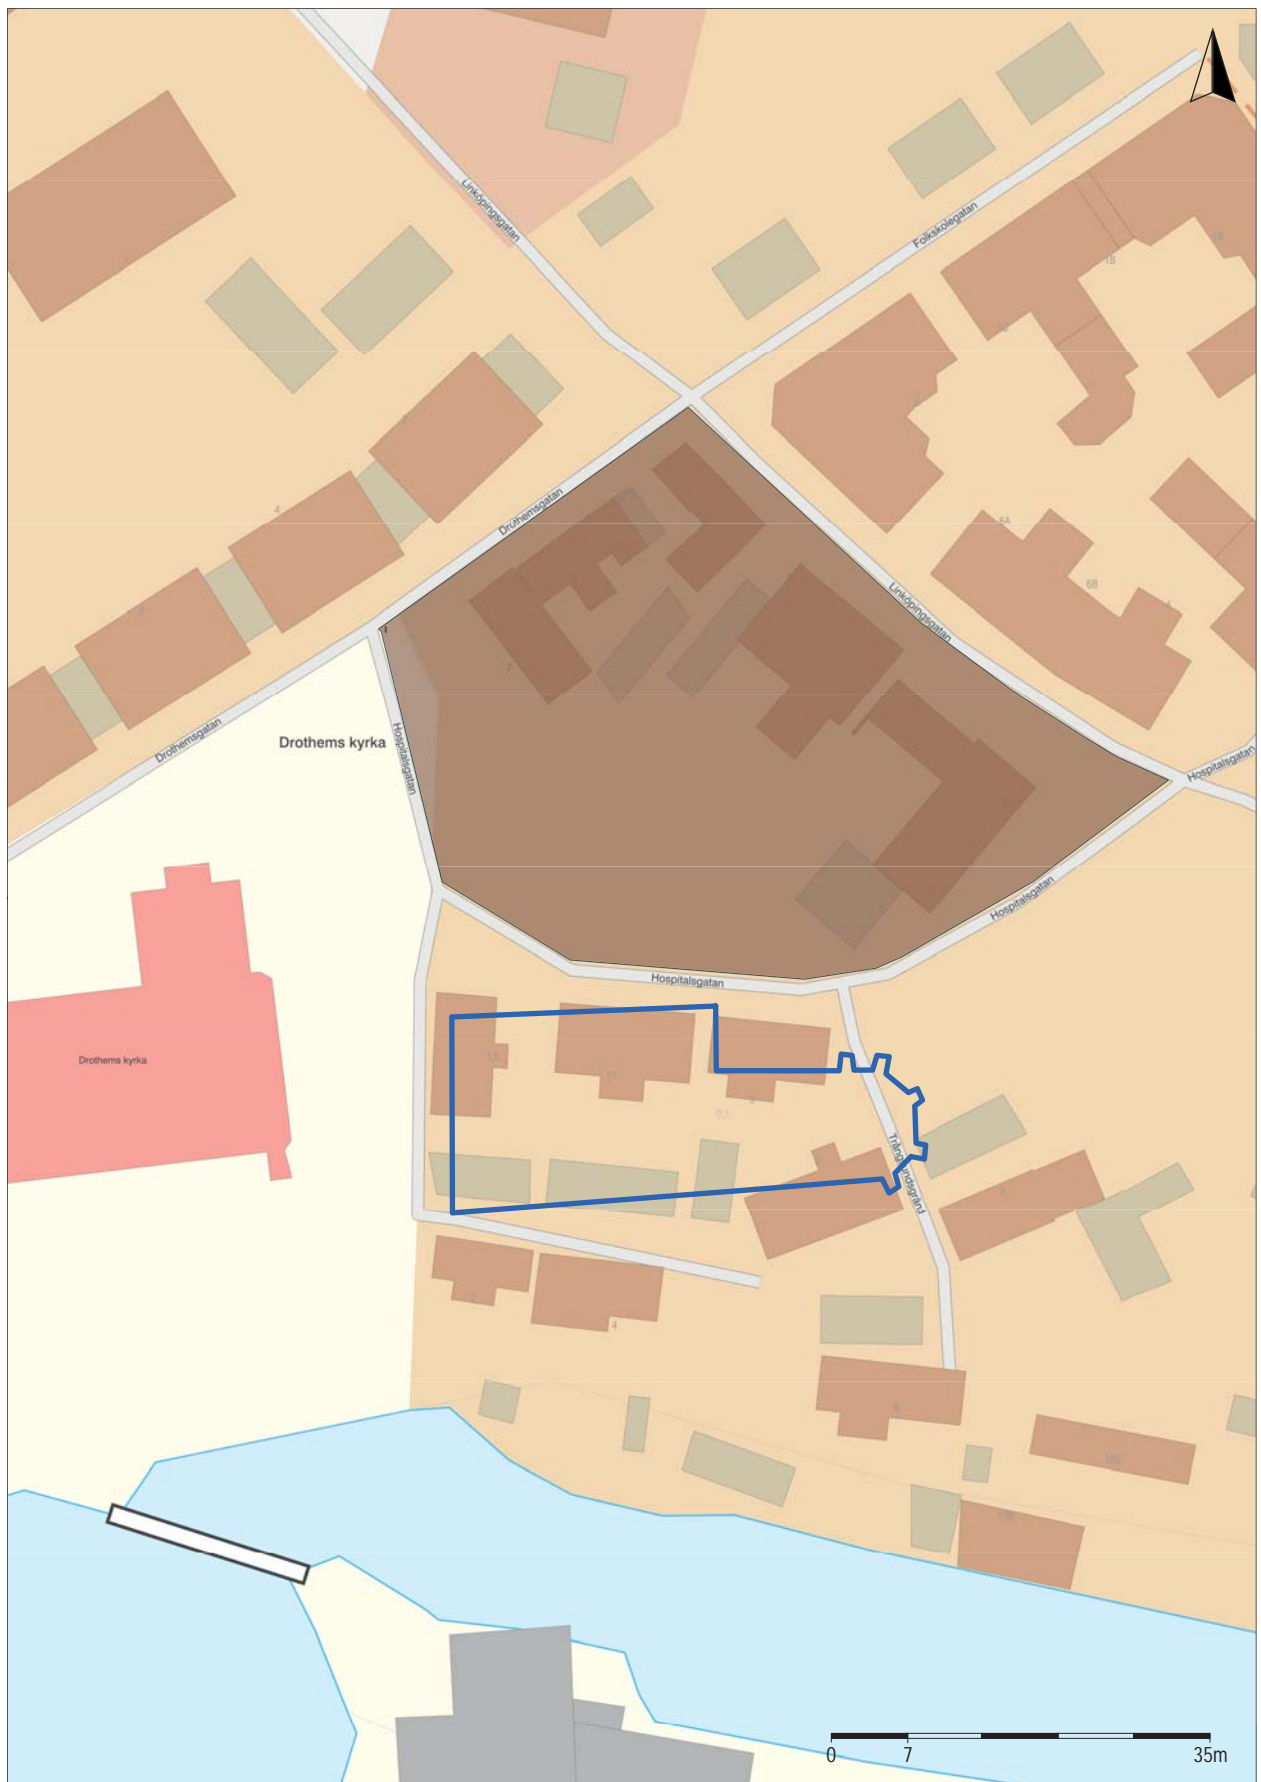
Figur 4. Förslag på läget för franciskanernas konvents kyrka (efter Hörfors 2007). Norr om låg konventets kyrkogård (brun polygon), dagens kv Ryggåsstugan. Skala 1:700.

Strax intill Drothems kyrka ligger kv Hospitalsstugorna som under medeltiden var platsen för stadens Franciskanerkonvent, anlagt år 1235. Konventets kyrka var placerad i norra delen av kvarteret Hospitalsstugorna och Trångsundsgränd samt tangerade

kv Klostret, se fig 4. Norr om konventskyrkan låg kyrkogården, inne i det som idag är kv Ryggåsstugan. Efter reformationen på 1500-talet övertogs konventets område av Söderköpings hospital. Under hospitalstiden användes större delen av den södra delen av området, motsvarande tomterna kvarteret Hospitalsstugorna 3 och 4 samt halva 5 och 6 som begravningsplats åt hospitalet, för ungefärlig markering se fig 5.

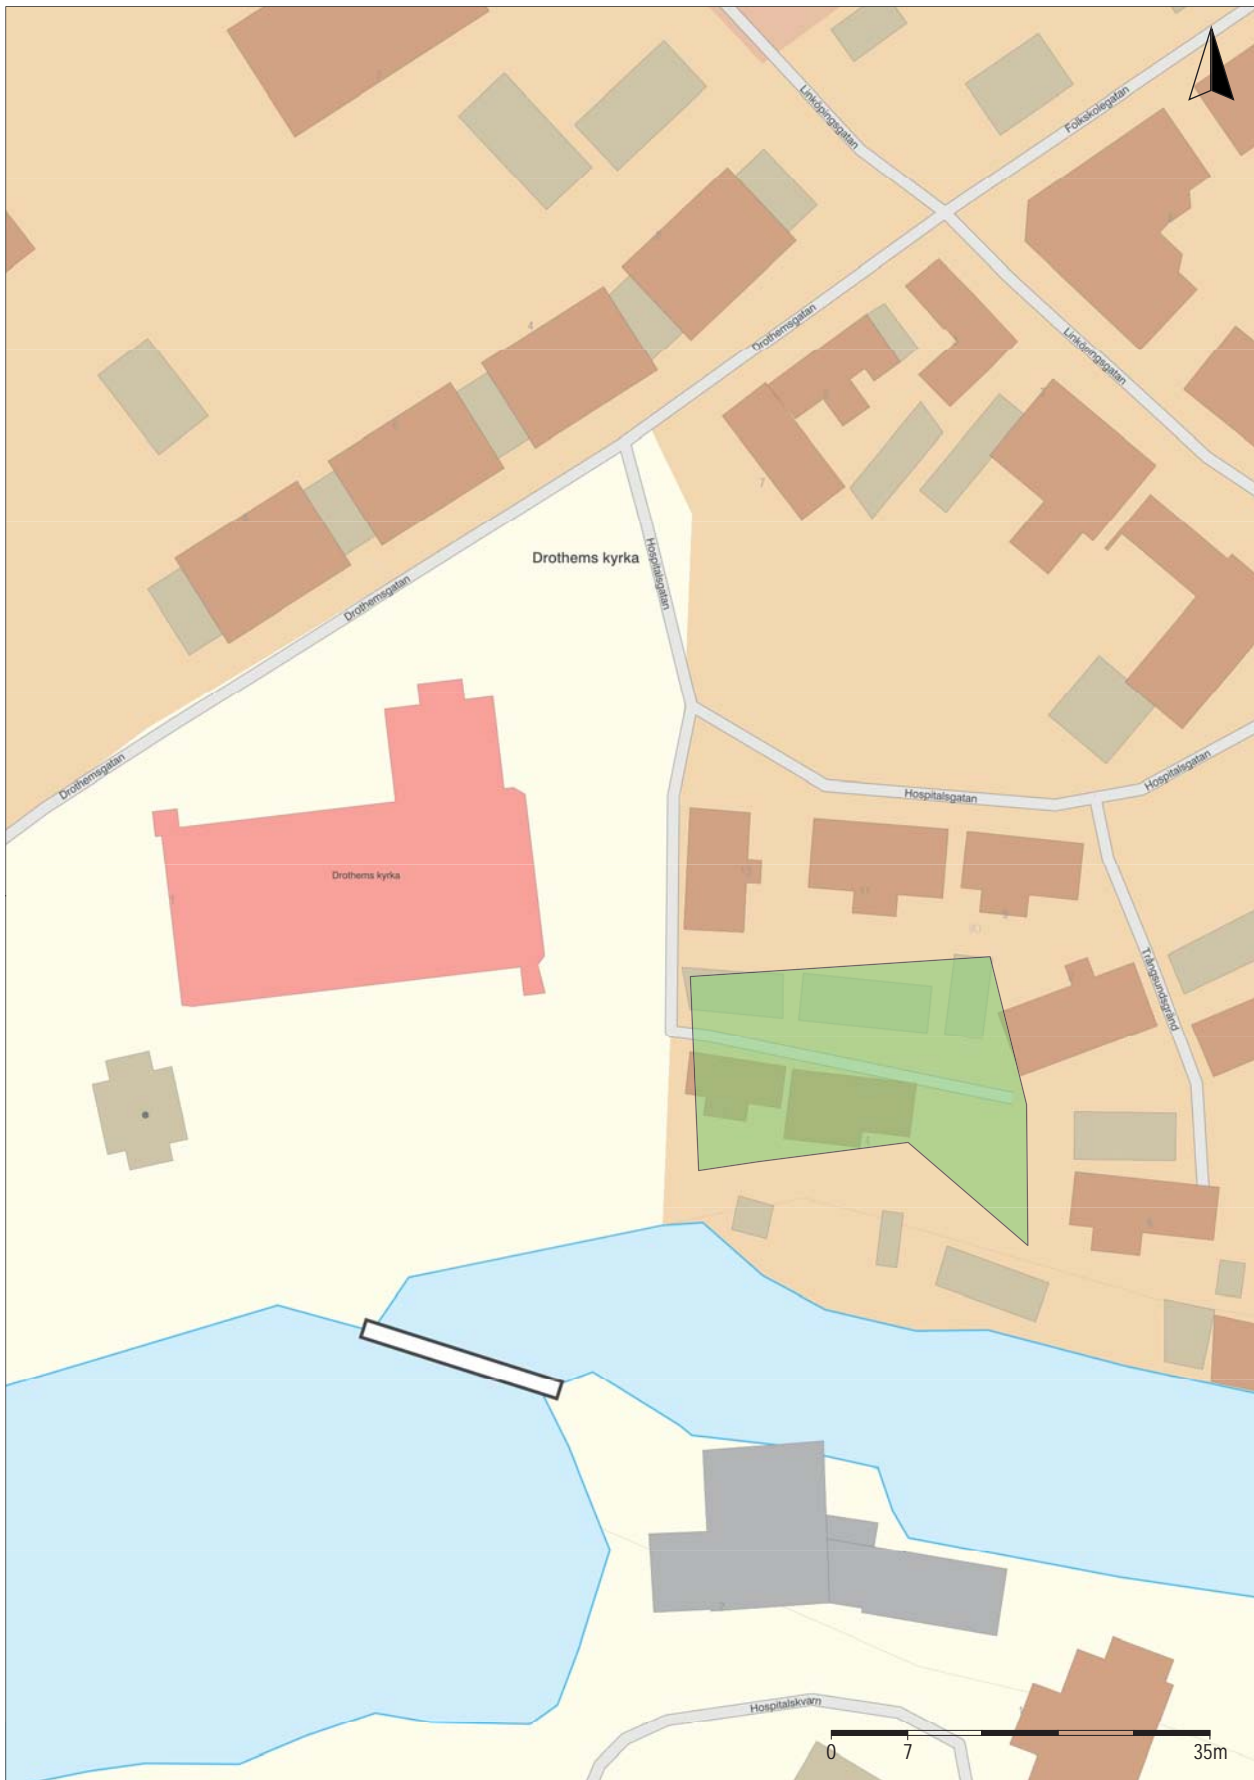
Figur 5. Efter reformationen övertogs konventsområdet av hospitalet vars begravningsplats (grön polygon) låg inom det som idag motsvaras av Hospitalsstugorna 3, 4 samt halva 5 och 6. Ungefärlig inprickning (efter 1779 års stadskarta). Skala 1:700.

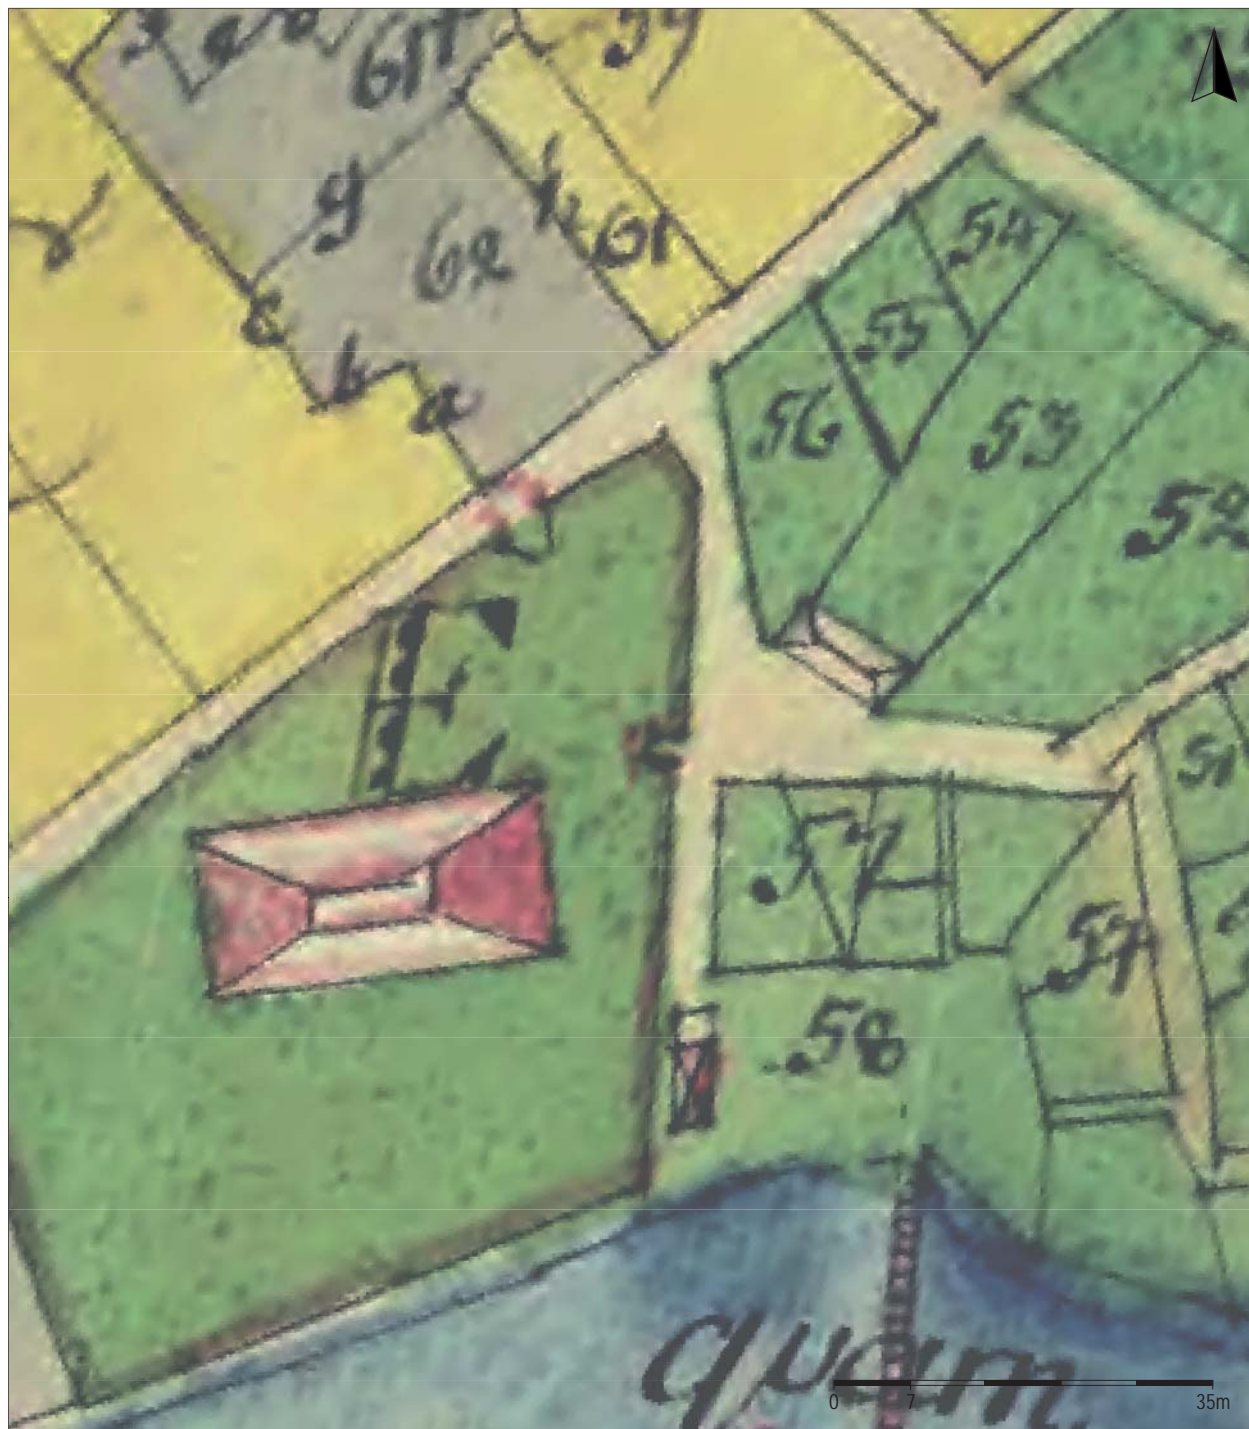
Figur 6. Rektifierat utsnitt av 1779 års stadskarta (LMS D111-1:16). Drothems kyrka är vid bokstav E. Siffran 58 pekar ut platsen för hospitalets begravningsplats. Siffran 57 markerar "hospitalsstugor runt kyrkogården". Skala 1:700.

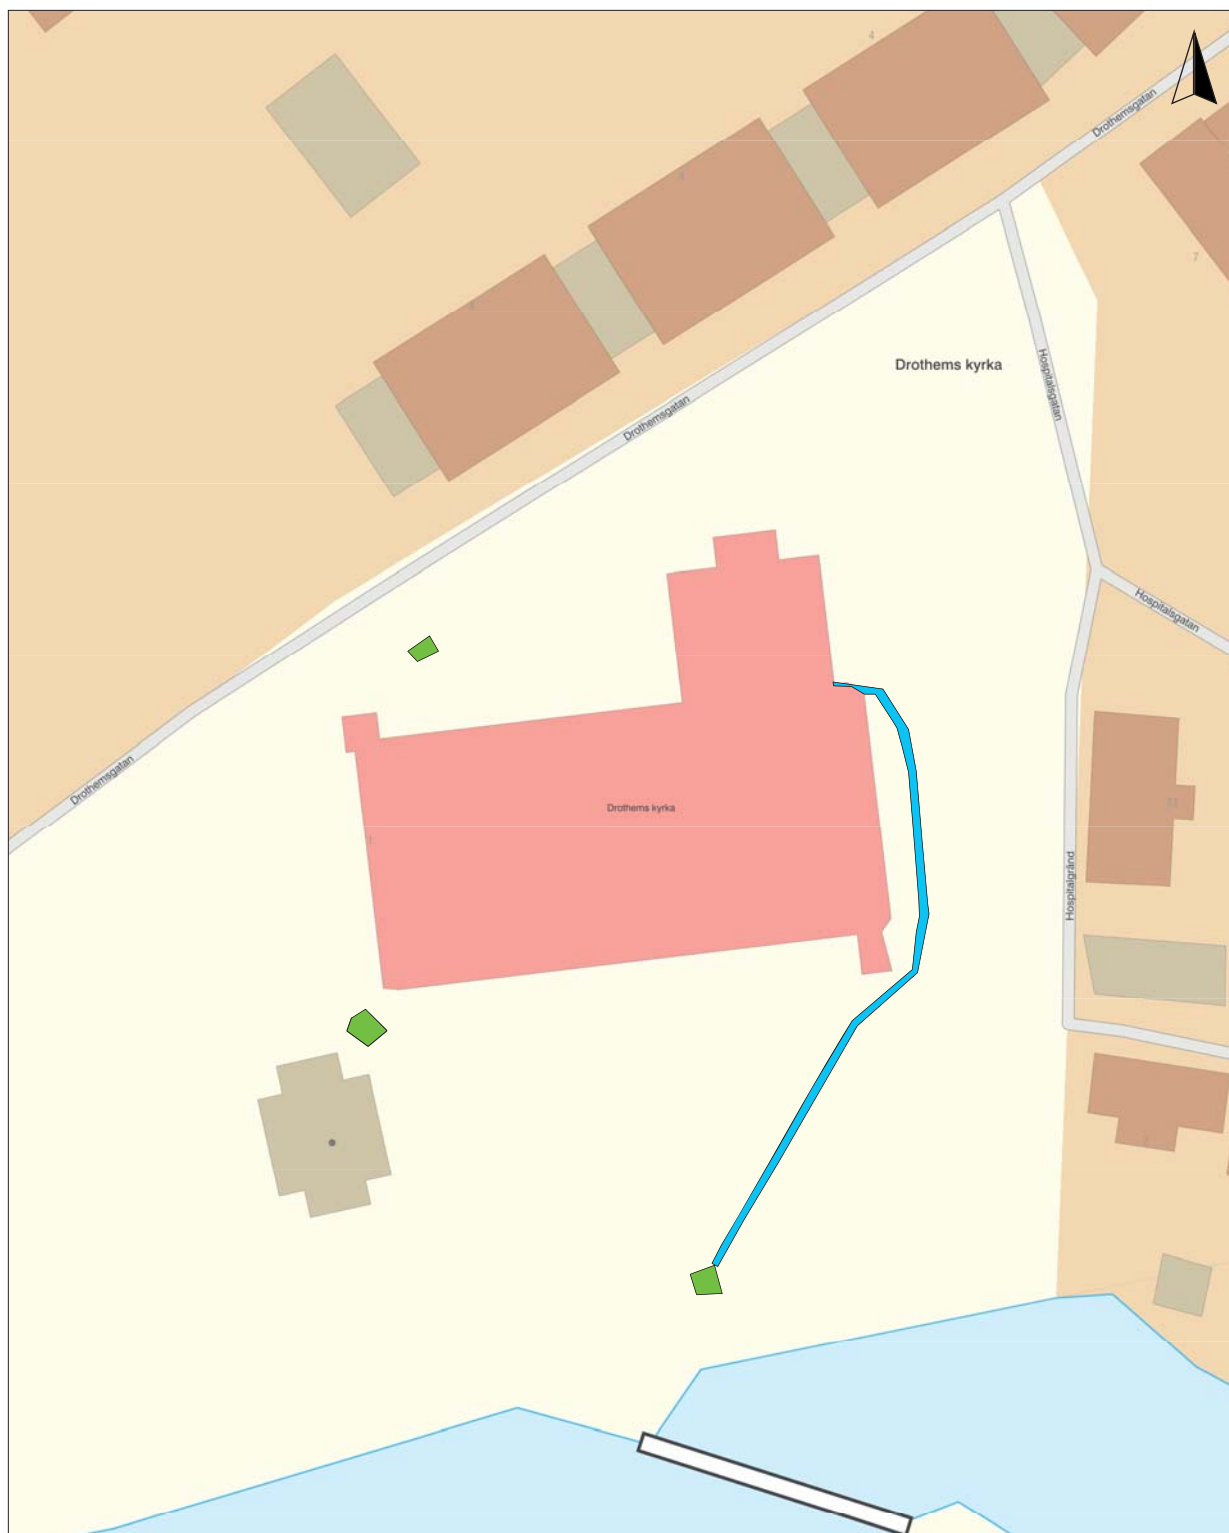
Figur 7. Tre mindre schakt togs först upp för att lokalisera var i ledningarna stoppet satt (gröna polygoner). Ett längre schakt drogs sedan upp från kyrkans östra gavel och vidare ut i anslutande gräsmatta (blå polygon).  
Skala 1: ???

En första etapp av fältarbetet omfattade upptagande av tre mindre schakt, varigenom vilka man förde in en kamera i befintliga ledningar för att lokalisera var stoppet satt. Den andra etappen omfattade ett drygt 45 m långt schakt som togs upp för den nya vattenledningen, utmed kyrkans östra gavel och vidare ut i anslutande gräsmatta, se fig 7.

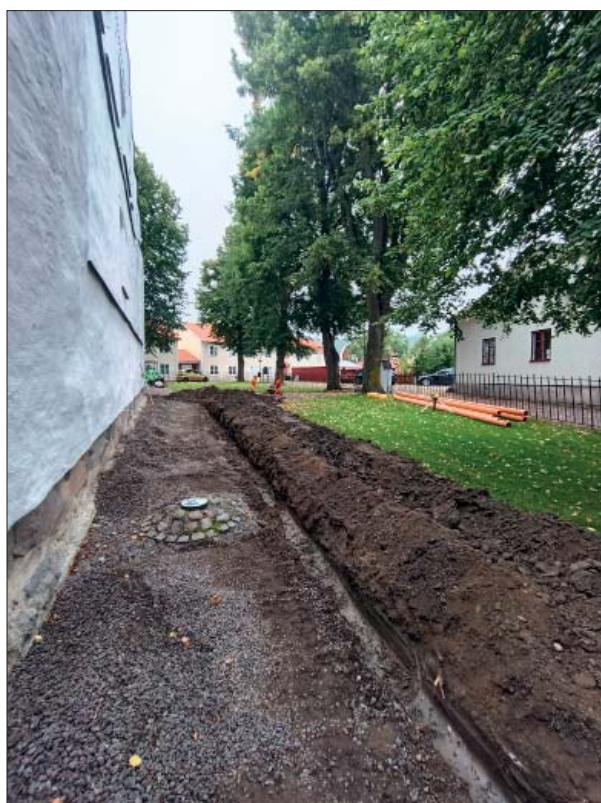
*Figur 8 t v. Schaktet togs upp utmed kyrkans östra gavel. Foto mot norr, Helén Romedahl, ÖM.*

Det längre schaktet som tog sin början vid kyrkans östra gavel grävdes till ett djup om 0,5–0,8 m. Under "kyrkogårdsgrus" och grästovv, ca 0,2 m respektive 0,4 m tjockt, följde ett lerigt/sandigt raseringslager, bestående av väggtegel, munk-/nunnetegel, kalk-/murbruk

och enstaka kalkstenar. I lagret fanns spridda människoben (inte in situ), bla ett kranium och några större rörben. Samtliga människoben lades tillbaka i schaktet efter avslutat arbete. Utmed kyrkans östra gavel följde, under raseringsmassorna, ett 0,1 m tjockt grått lerlager. Inom övrigt schaktparti fortsatte raseringen ner till schaktbotten.

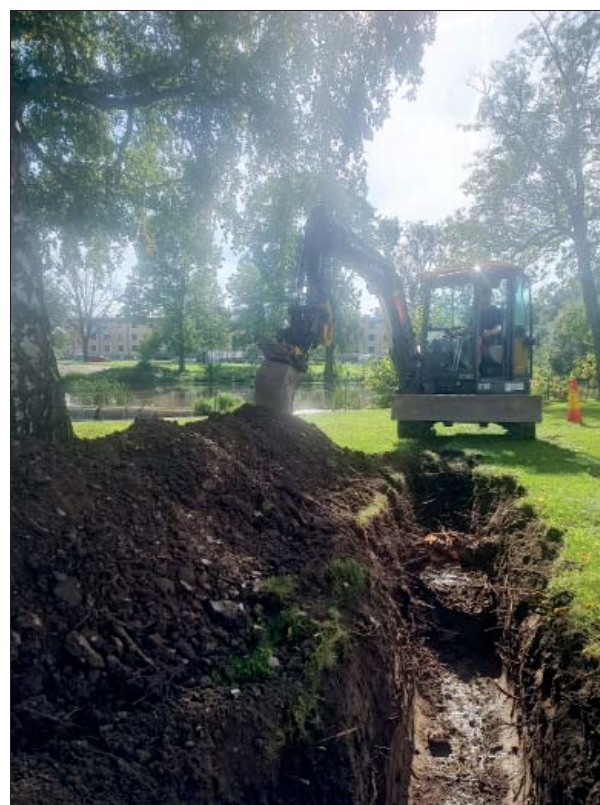
*Figur 9 t h. Och sedan vidare ut i gräsmattan. Foto mot söder, Helén Romedahl, ÖM.*
